Asbestinventarisatetest

Polderbaan 9, 9400 Ninove

Attestnummer : 20240408-000388.000

Uitgegeven op : 08.04.2024

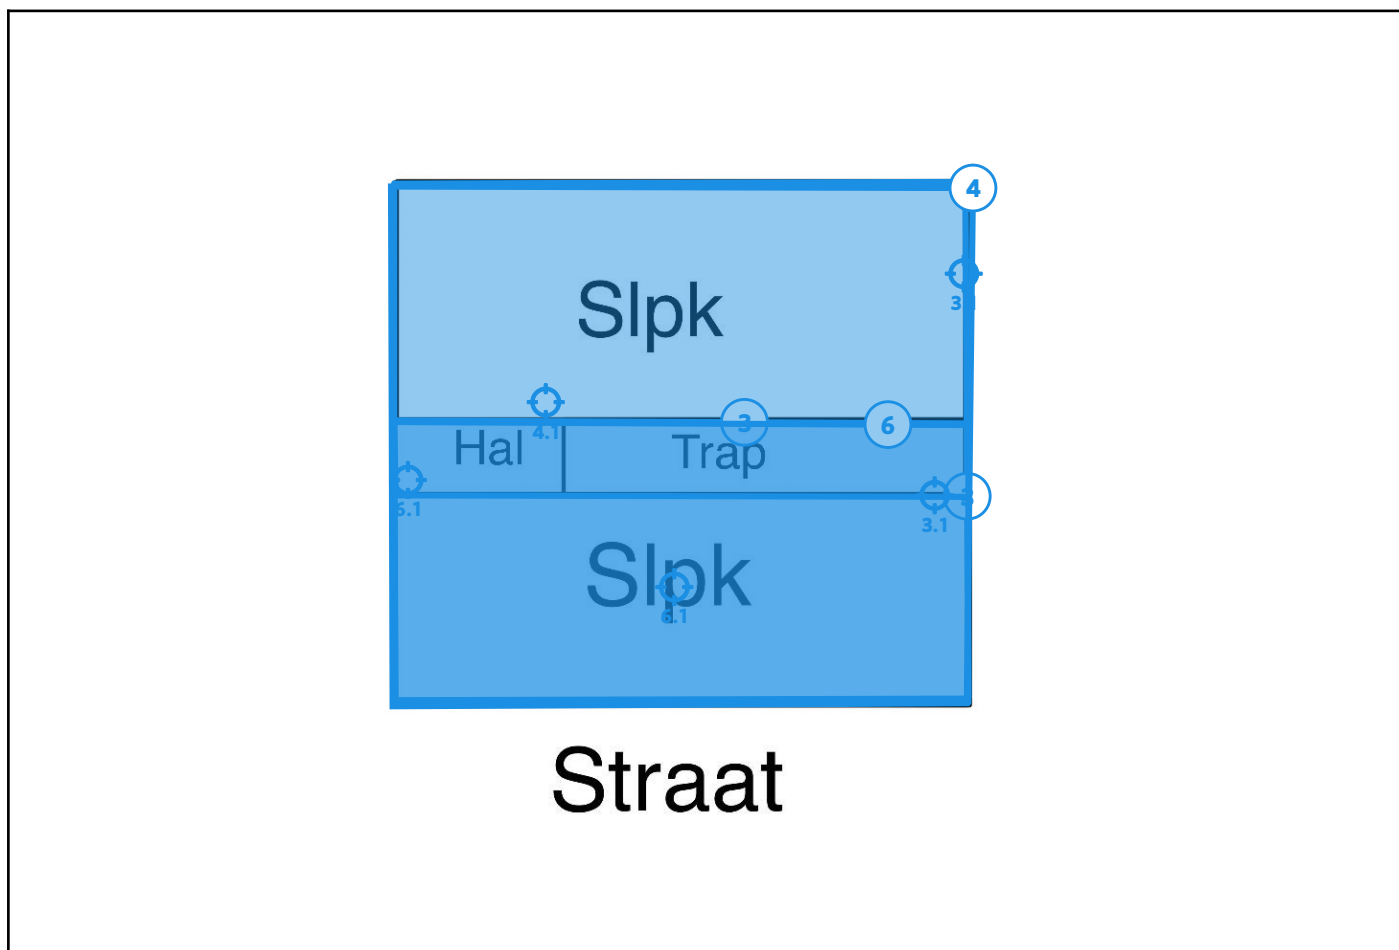
Plan 1.2: niv1

Beschrijving	Type	Actie
3. Pleisterwerk wanden	Geen asbest	-
3.1 Code: MM01	Mengmonster	-
4. Vloerzeil	Geen asbest	-
4.1 Code: MM05	Puntmonster	-
6. Pleisterwerk plafond	Geen asbest	-
6.1 Code: MM02	Mengmonster	-

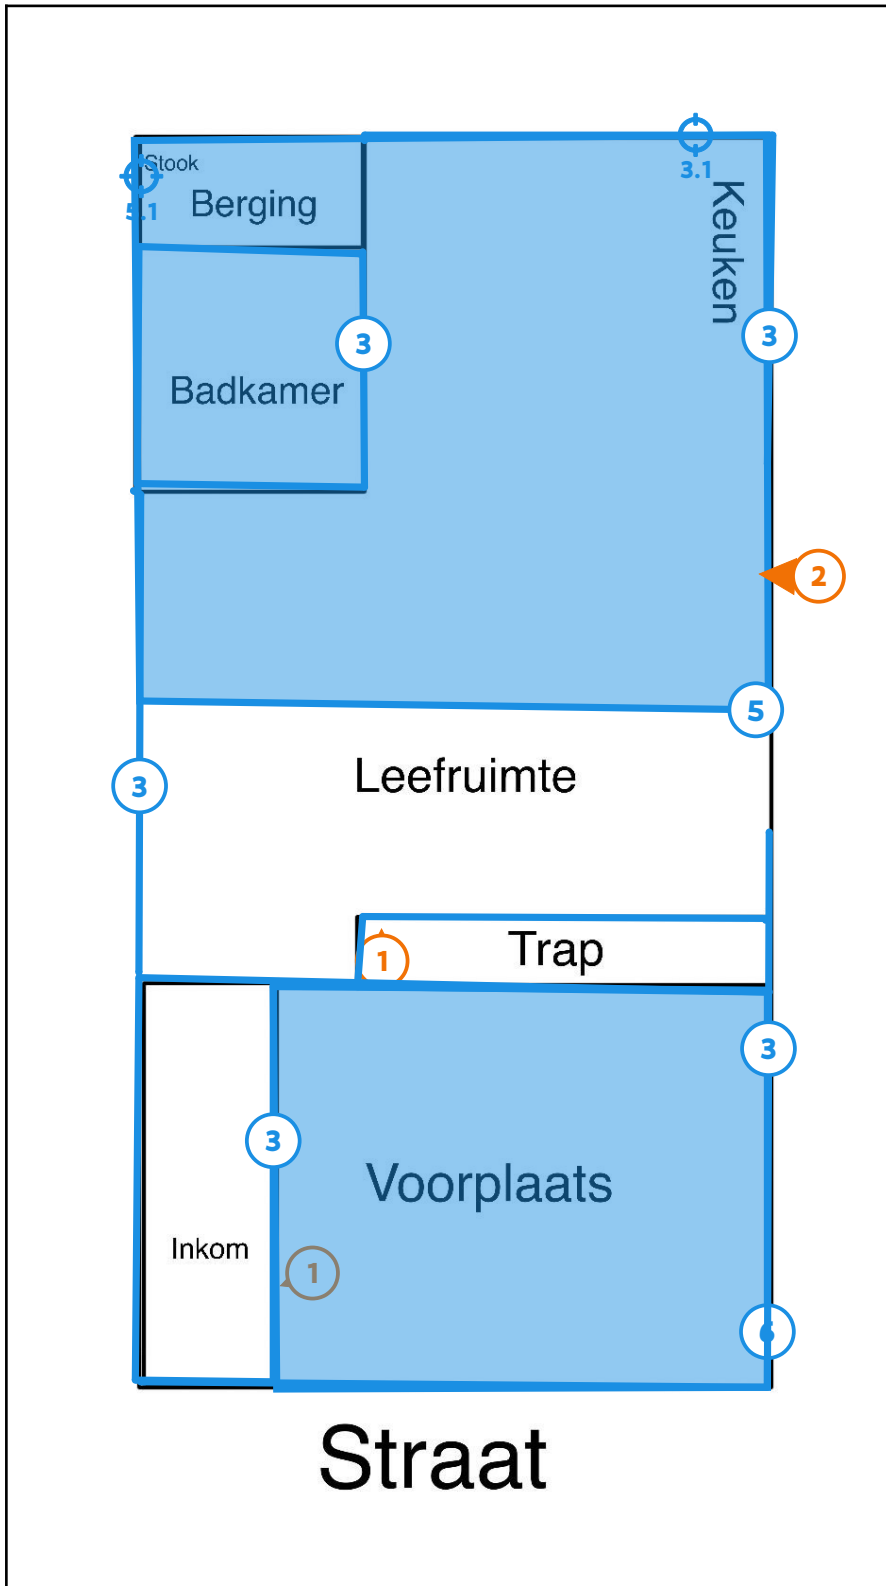
Plan 1.3: Gelijksvloer

1. Bakeliet toepassingen	Asbestmateriaal	Verwijderen
2. Rookgaskanaal	Asbestmateriaal	Verwijderen
3. Pleisterwerk wanden	Geen asbest	-
3.1 Code: MM01	Mengmonster	-
5. Roofing plat dak	Geen asbest	-
5.1 Code: MM03	Puntmonster	-
6. Pleisterwerk plafond	Geen asbest	-

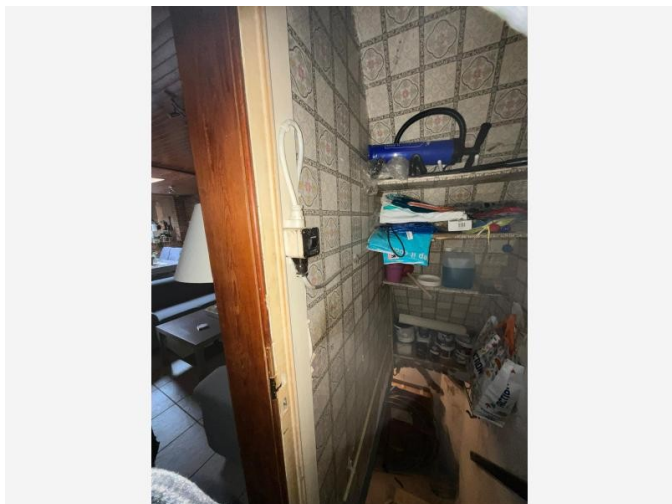
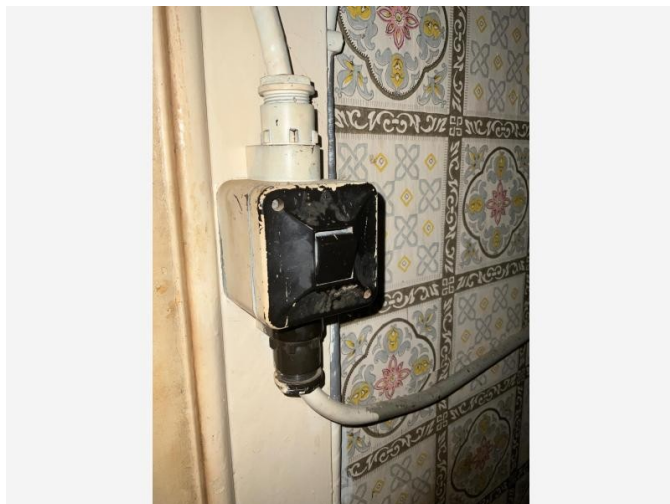
Eindbeoordeling materiaalrisico	Verhoogd materiaalrisico en/of verhoogde kans op vezelvrijgave
---------------------------------	--

Gebondenheid	Categorie 1: hechtgebonden in oorsprong
Asbestsoort (vezeltype)	Crocidoliet aanwezig
Asbestconcentratie	Laag (< 50%)
Afschermingsgraad van het gehele materiaal	Geheel of deels (ook) vrij aan de binnenlucht
Toestand van het materiaal	Licht beschadigd, licht verweerd. Intact materiaal type Pical – asbestboard of categorie III 'gebondenheid'

Beschrijving	Bakeliet toepassingen
Omgeving	Binnen
Primaire drager	Communicatie en elektrische infrastructuur en uitrusting
Asbestmateriaal	Plaat, paneel, tablet - Type Bakeliet
Bindmiddel van asbestmateriaal	Kunststof of -hars
Gebondenheid op basis van bindmiddel	Hecht
Hoeveelheid (oppervlakte - dikte - aantal)	• 0,05 m ² - 0,50 cm - 1 stuk
Totaal volume	< 0,001 m ³
Eenvoudig bereikbaar	Ja
Bevestigingswijze	• Geschroefd
Identificatiemethode	Vaststelling zonder monsternamen

Het asbestmateriaal valt onder de mijlpaal van 2040.

Verwijderen

- Zorg voor een veilig beheer. Vermijd het beschadigen van het asbestmateriaal. Controleer de toestand jaarlijks op wijzigingen.

- Eenvoudige handelingen: mag via doe-het-zelf of door werknemer(s) met opleidingsattest eenvoudige handelingen
De toepassingen kunnen worden losgeschroefd en in zijn geheel worden verwijderd.

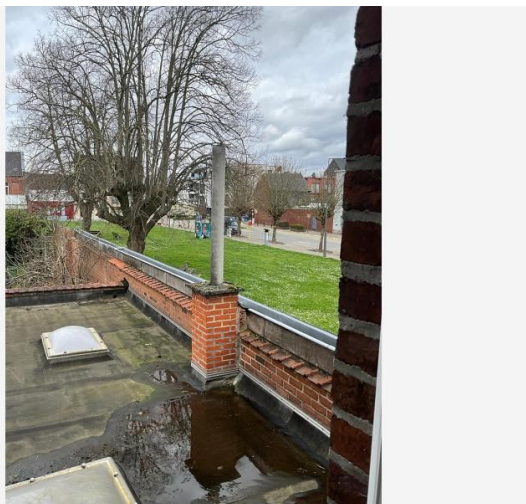
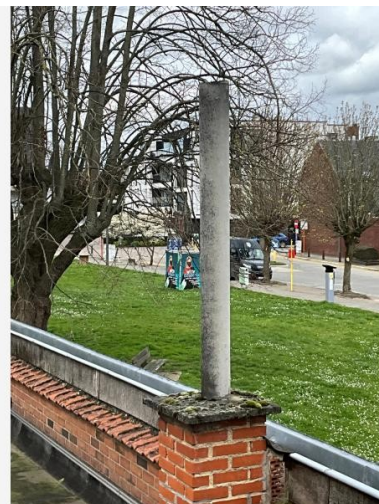
Eindbeoordeling materiaalrisico	Verhoogd materiaalrisico en/of verhoogde kans op vezelvrijgave
---------------------------------	--

Gebondenheid	Categorie 1: hechtgebonden in oorsprong
Asbestsoort (vezeltype)	Crocidoliet aanwezig
Asbestconcentratie	Laag (< 50%)
Afschermingsgraad van het gehele materiaal	Geheel of deels vrij aan de buitenlucht
Toestand van het materiaal	Matig beschadigd, matig verweerd

Beschrijving	Rookgaskanaal
Omgeving	Buiten
Primaire drager	HVAC infrastructuur en uitrusting
Asbestmateriaal	Rookgaskanaal
Bindmiddel van asbestmateriaal	Cement
Gebondenheid op basis van bindmiddel	Hecht
Hoeveelheid (lengte - omtrek - dikte - aantal)	<ul style="list-style-type: none">• 2,50 m - 30,00 cm - 1,00 cm - 1 stuk
Totaal volume	0,008 m ³
Eenvoudig bereikbaar	Ja
Bevestigingswijze	<ul style="list-style-type: none">• Geklemd

Het asbestmateriaal valt onder de mijlpaal van 2034.

Verwijderen

- Zorg voor een veilig beheer. Vermijd het beschadigen van het asbestmateriaal. Controleer de toestand jaarlijks op wijzigingen.
- Hemelwater dat afspoelt van asbestcement daken of gevels kan asbestdeeltjes bevatten. Gebruik het enkel voor gesloten circuits (bv. spoelen toiletten). Reinig na het vervangen van het dak of de gevel de dakgoten en regenwaterput of -ton om asbesthoudend sediment of slib te verwijderen

- Eenvoudige handelingen: mag via doe-het-zelf of door werknemer(s) met opleidingsattest eenvoudige handelingen
Het rookgaskanaal kan rondom worden losgemaakt en in zijn geheel worden verwijderd.

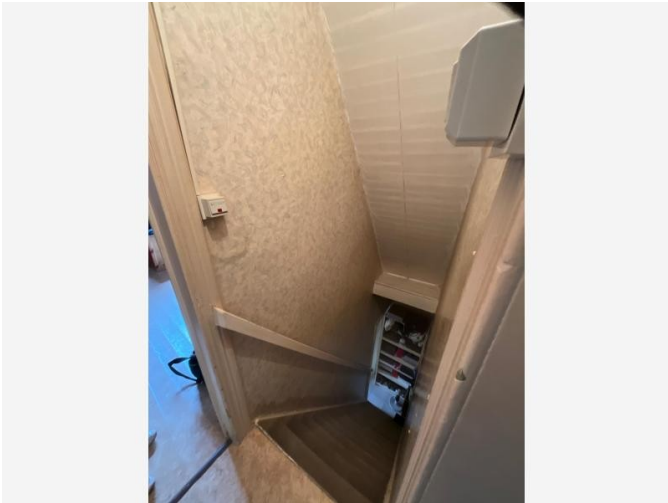
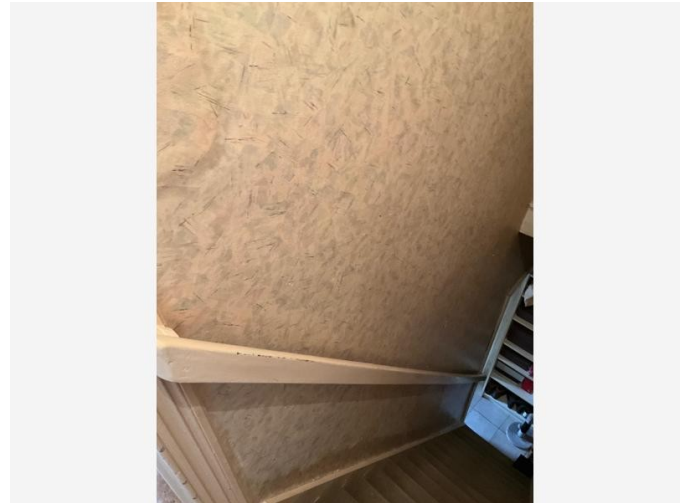
Geen asbest

#	Type	Referentie	Resultaat
3.1	Mengmonster	MM01	Geen asbest

Beschrijving	Pleisterwerk wanden
Omgeving	Binnen
Primaire drager	Binnenwand

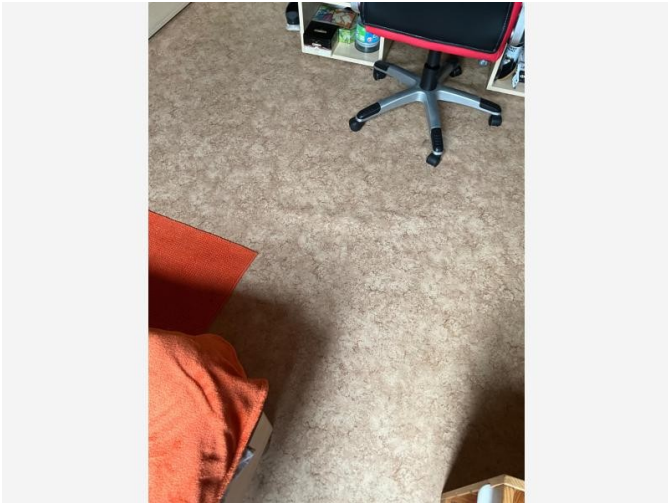
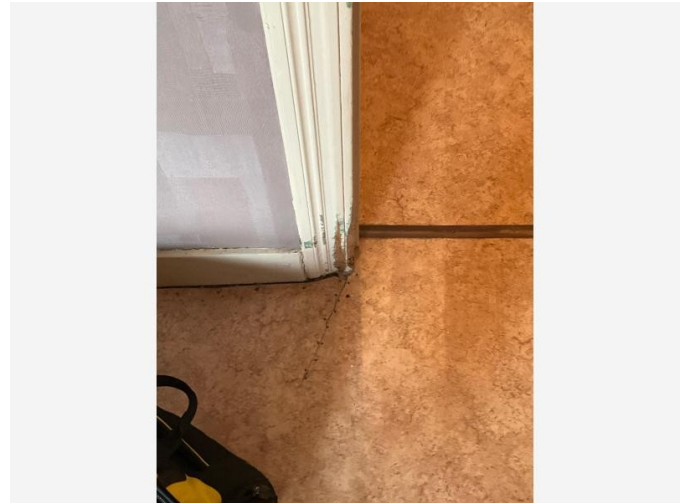
Geen asbest

#	Type	Referentie	Resultaat
4.1	Puntmonster	MM05	Geen asbest

Beschrijving	Vloerzeil
Omgeving	Binnen
Primaire drager	Vloer
Bindmiddel van materiaal	Karton - papier - viltachtig

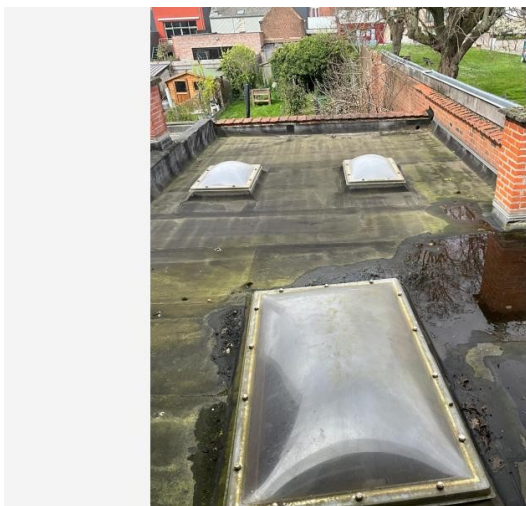
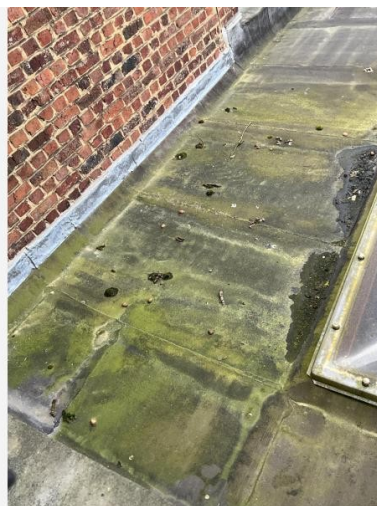
Fiche 5: Roofing plat dak

Geen asbest

#	Type	Referentie	Resultaat
5.1	Puntmonster	MM03	Geen asbest

Beschrijving	Roofing plat dak
Omgeving	Buiten
Primaire drager	Plat dak
Bindmiddel van materiaal	Bitumen (roofing, teer, asfalt)

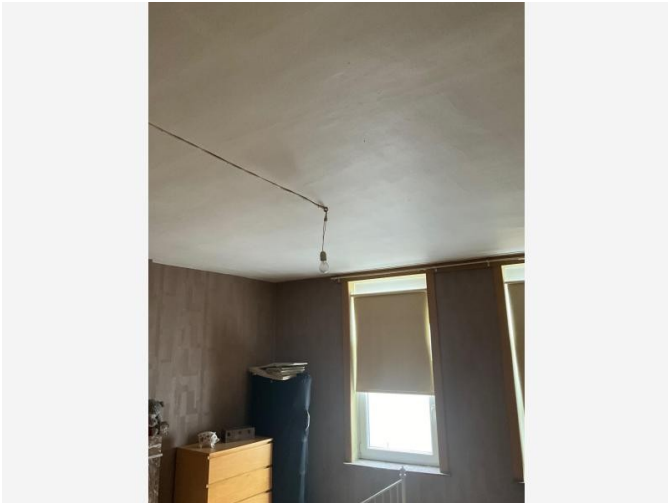
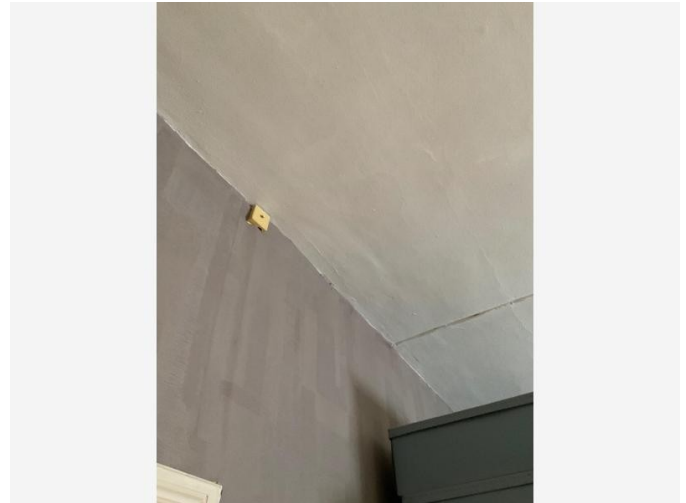
Geen asbest

#	Type	Referentie	Resultaat
6.1	Mengmonster	MM02	Geen asbest

Beschrijving	Pleisterwerk plafond
Omgeving	Binnen
Primaire drager	Plafond
