Asbestinventarisatetest

Kruisstraat 6, 9290 Berlare

Attestnummer : 20231214-000373.000

Uitgegeven op : 14.12.2023

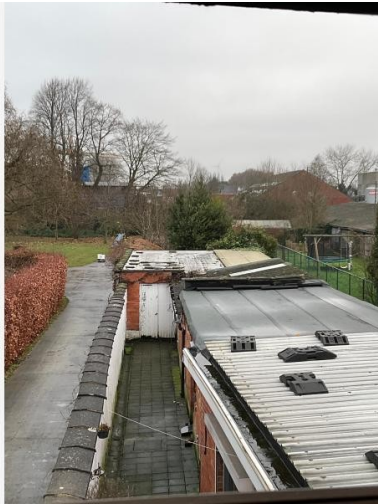
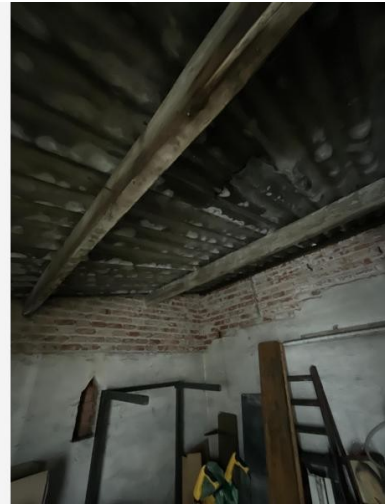
Het asbestmateriaal valt onder de mijlpaal van 2034.

Eindbeoordeling materiaalrisico	Hoog materiaalrisico en/of hoge kans op vezelvrijgave
---------------------------------	---

Gebondenheid	Categorie 1: hechtgebonden in oorsprong
Asbestsoort (vezeltype)	Crocidoliet aanwezig
Asbestconcentratie	Laag (< 50%)
Afschermingsgraad van het gehele materiaal	Geheel of deels (ook) vrij aan de binnenlucht
Toestand van het materiaal	Matig beschadigd, matig verweerd

Beschrijving	golfplaten dak
Omgeving	Grenst aan binnen- en buitenlucht
Primaire drager	Schuin dak
Asbestmateriaal	Dak- en gevelbekleding - Golfplaat
Bindmiddel van asbestmateriaal	Cement
Gebondenheid op basis van bindmiddel	Hecht
Hoeveelheid (oppervlakte - aantal)	• 30,00 m ² - 1 stuk
Totale oppervlakte	30,00 m ²

Dringend verwijderen

- Zorg voor een veilig beheer. Vermijd het beschadigen van het asbestmateriaal. Controleer de toestand jaarlijks op wijzigingen.
- Hemelwater dat afspoelt van asbestcement daken of gevels kan asbestdeeltjes bevatten. Gebruik het enkel voor gesloten circuits (bv. spoelen toiletten). Reinig na het vervangen van het dak of de gevel de dakgoten en regenwaterput of -ton om asbesthoudend sediment of slib te verwijderen

- Eenvoudige handelingen: mag via doe-het-zelf of door werknemer(s) met opleidingsattest eenvoudige handelingen
Asbest golfplaten zijn eenvoudig te verwijderen door ze los te schroeven of de nagels te verwijderen. Zorg dat u tijdens de werken de platen niet breekt. Geen slijpschijven of anders snel draaiend materiaal gebruiken. Tijdens de verwijdering de golfplaten goed bevochtigen om de verspreiding van vezels tegen te gaan.

De platen dienen dubbel verpakt in een daarvoor voorziende zak naar een containerpark gebracht te worden.

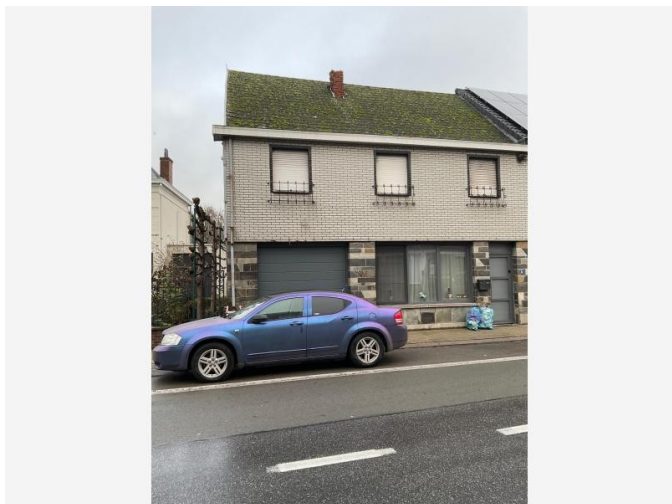
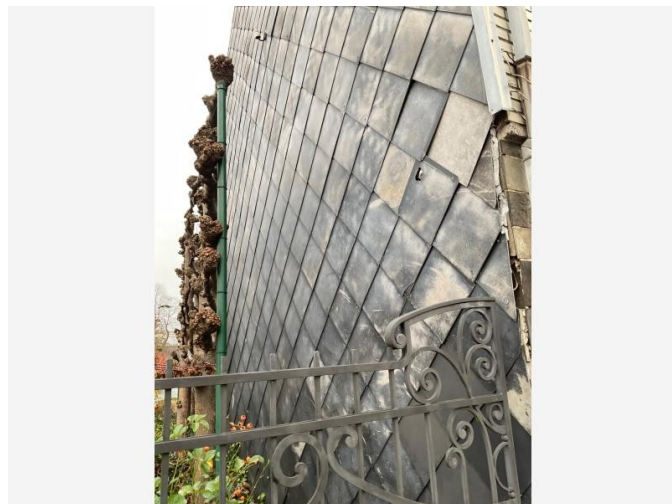
Het asbestmateriaal valt onder de mijlpaal van 2034.

Eindbeoordeling materiaalrisico	Hoog materiaalrisico en/of hoge kans op vezelvrijgave
---------------------------------	---

Gebondenheid	Categorie 1: hechtgebonden in oorsprong
Asbestsoort (vezeltype)	Crocidoliet aanwezig
Asbestconcentratie	Laag (< 50%)
Afschermingsgraad van het gehele materiaal	Geheel of deels (ook) vrij aan de binnenlucht
Toestand van het materiaal	Zwaar beschadigd, zwaar verweerd

Beschrijving	leien dak en gevel
Omgeving	Grenst aan binnen- en buitenlucht
Primaire drager	Schuin dak
Asbestmateriaal	Dak- en gevelbekleding - Lei, shingle
Bindmiddel van asbestmateriaal	Cement
Gebondenheid op basis van bindmiddel	Hecht
Hoeveelheid (oppervlakte - aantal)	• 80,00 m ² - 1 stuk
Totale oppervlakte	80,00 m ²
Eenvoudig bereikbaar	Ja

Dringend verwijderen

- Zorg voor een veilig beheer. Vermijd het beschadigen van het asbestmateriaal. Controleer de toestand jaarlijks op wijzigingen.
- Hemelwater dat afspoelt van asbestcement daken of gevels kan asbestdeeltjes bevatten. Gebruik het enkel voor gesloten circuits (bv. spoelen toiletten). Reinig na het vervangen van het dak of de gevel de dakgoten en regenwaterput of -ton om asbesthoudend sediment of slib te verwijderen

- Eenvoudige handelingen: mag via doe-het-zelf of door werknemer(s) met opleidingsattest eenvoudige handelingen
asbest leien zijn eenvoudig los to schroeven en in een geheel te verwijderen. Na verwijdering ze transporteren naar het containerpark in de daarvoor voorziene zak.

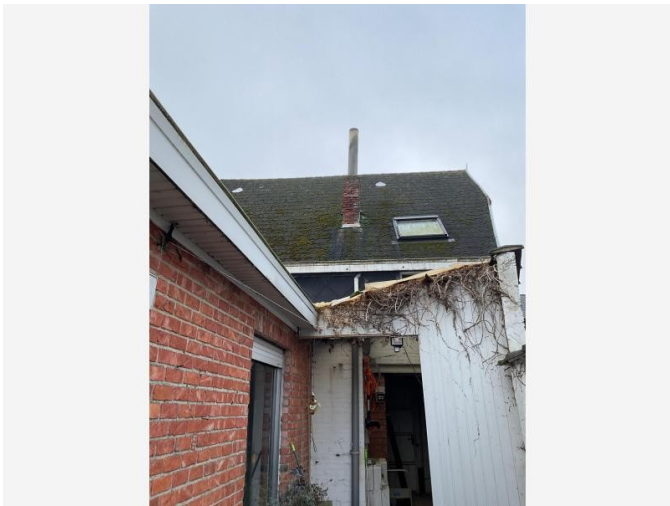
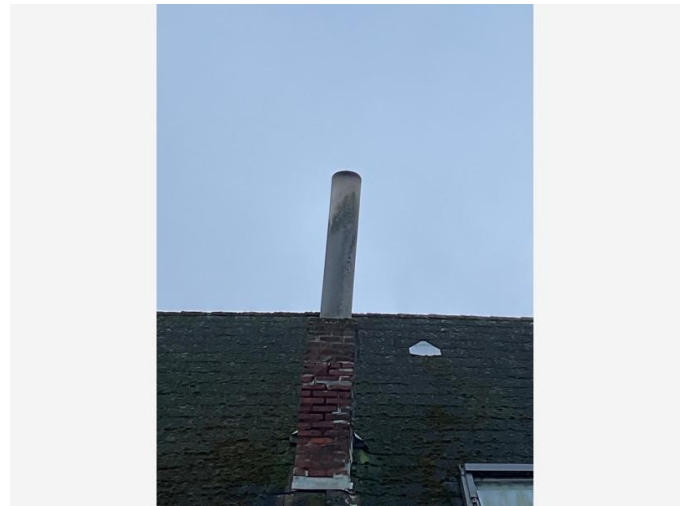
Het asbestmateriaal valt onder de mijlpaal van 2034.

Eindbeoordeling materiaalrisico	Verhoogd materiaalrisico en/of verhoogde kans op vezelvrijgave
---------------------------------	--

Gebondenheid	Categorie 1: hechtgebonden in oorsprong
Asbestsoort (vezeltype)	Crocidoliet aanwezig
Asbestconcentratie	Laag (< 50%)
Afschermingsgraad van het gehele materiaal	Geheel of deels vrij aan de buitenlucht
Toestand van het materiaal	Matig beschadigd, matig verweerd

Beschrijving	asbest cement schouw
Omgeving	Buiten
Primaire drager	HVAC infrastructuur en uitrusting
Asbestmateriaal	Rookgaskanaal
Bindmiddel van asbestmateriaal	Cement
Gebondenheid op basis van bindmiddel	Hecht
Hoeveelheid (lengte - omtrek - dikte - aantal)	<ul style="list-style-type: none">2,00 m - 30,00 cm - 1,00 cm - 1 stuk
Totaal volume	0,006 m ³
Eenvoudig bereikbaar	Ja
Bevestigingswijze	<ul style="list-style-type: none">Verlijmd, ingegoten, versmeerd

Verwijderen

- Zorg voor een veilig beheer. Vermijd het beschadigen van het asbestmateriaal. Controleer de toestand jaarlijks op wijzigingen.
- Hemelwater dat afspoelt van asbestcement daken of gevels kan asbestdeeltjes bevatten. Gebruik het enkel voor gesloten circuits (bv. spoelen toiletten). Reinig na het vervangen van het dak of de gevel de dakgoten en regenwaterput of -ton om asbesthoudend sediment of slib te verwijderen

- Eenvoudige handelingen: mag via doe-het-zelf of door werknemer(s) met opleidingsattest eenvoudige handelingen
Te verwijderen zonder breken en kappen.

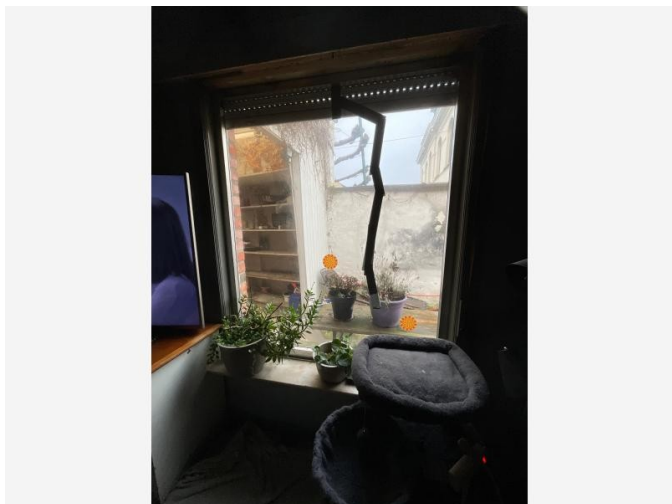
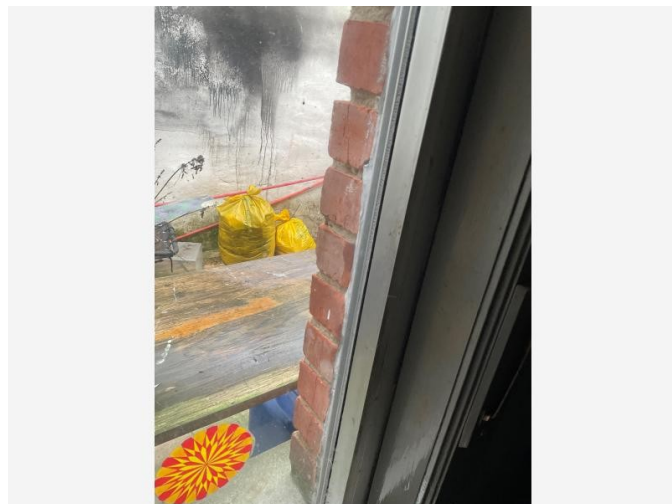
Het asbestmateriaal valt onder de mijlpaal van 2040.

Eindbeoordeling materiaalrisico	Laag materiaalrisico en/of verlaagde kans op vezelvrijgave
---------------------------------	--

Gebondenheid	Categorie 1: hechtgebonden in oorsprong
Asbestsoort (vezeltype)	Amfibool aanwezig, uitgezonderd crocidoliet
Asbestconcentratie	Laag (< 50%)
Afschermingsgraad van het gehele materiaal	Geheel of deels (ook) vrij aan de binnenlucht
Toestand van het materiaal	Licht beschadigd, licht verweerd. Intact materiaal type Pical – asbestboard of categorie III 'gebondenheid'

Beschrijving	mastiek alu ramen
Omgeving	Grenst aan binnen- en buitenlucht
Primaire drager	Wandopening verticaal (raam, deur, ...)
Asbestmateriaal	In-situ afwerkingslagen - Pasta, stopverf, voegsel, stopsel, vulsel, mastiek, kitten, ...
Bindmiddel van asbestmateriaal	Kitten, mastiek, pasta
Gebondenheid op basis van bindmiddel	Hecht
Hoeveelheid (gewicht - aantal)	<ul style="list-style-type: none">• 15,00 kg - 1 stuk
Totaal gewicht	15,00 kg
Eenvoudig bereikbaar	Ja
Bevestigingswijze	<ul style="list-style-type: none">• Verlijmd, ingegoten, versmeerd

Zorgvuldig beheren

- Zorg voor een veilig beheer. Vermijd het beschadigen van het asbestmateriaal. Controleer de toestand jaarlijks op wijzigingen.

- Eenvoudige handelingen: mag via doe-het-zelf of door werknemer(s) met opleidingsattest eenvoudige handelingen
Te verwijderen samen met de ramen en deuren in een geheel.

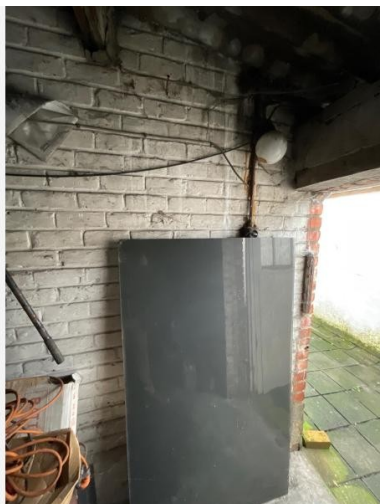
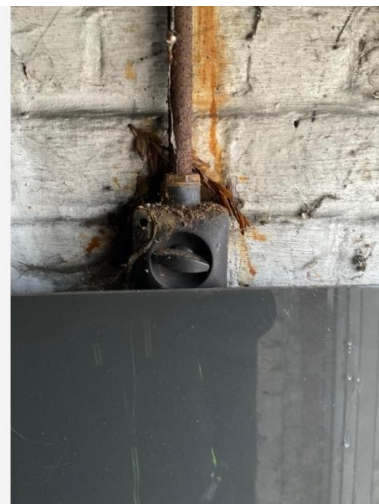
Het asbestmateriaal valt onder de mijlpaal van 2040.

Eindbeoordeling materiaalisico	Laag materiaalisico en/of verlaagde kans op vezelvrijgave
--------------------------------	---

Gebondenheid	Categorie 1: hechtgebonden in oorsprong
Asbestsoort (vezeltype)	Crocidoliet aanwezig
Asbestconcentratie	Laag (< 50%)
Afschermingsgraad van het gehele materiaal	Geheel of deels (ook) vrij aan de binnenlucht
Toestand van het materiaal	Onbeschadigd, niet verweerd

Beschrijving	Bakeliet schakelaar en stopcontact
Omgeving	Binnen
Primaire drager	Communicatie en elektrische infrastructuur en uitrusting
Asbestmateriaal	Plaat, paneel, tablet - Type Bakeliet
Bindmiddel van asbestmateriaal	Kunststof of -hars
Gebondenheid op basis van bindmiddel	Hecht
Hoeveelheid (oppervlakte - dikte - aantal)	• 0,60 m ² - 0,30 cm - 1 stuk
Totaal volume	0,002 m ³
Eenvoudig bereikbaar	Ja
Bevestigingswijze	• Onbekend

Zorgvuldig beheren

- Zorg voor een veilig beheer. Vermijd het beschadigen van het asbestmateriaal. Controleer de toestand jaarlijks op wijzigingen.

- Eenvoudige handelingen: mag via doe-het-zelf of door werknemer(s) met opleidingsattest eenvoudige handelingen
Bakeliet schakelaars en stopcontacten zijn eenvoudig los te schroeven en zo te verwijderen. Voorkom dat de toepassing gebroken wordt tijdens de verwijdering ervan. De toepassing in een daarvoor voorziene zak naar het containerpark brengen.

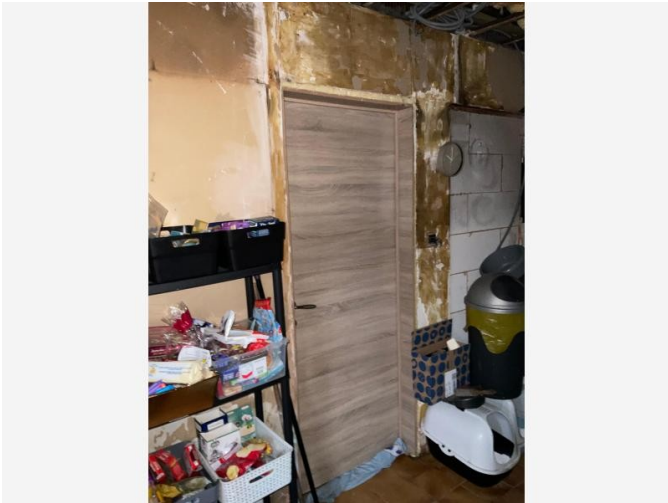
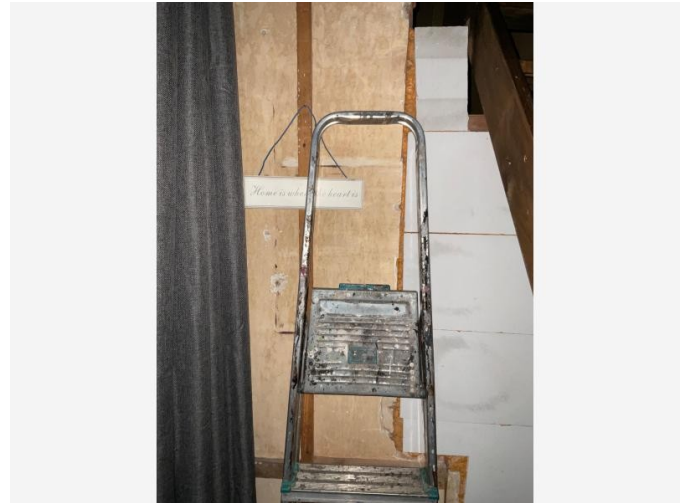
Fiche 6: pleisterwerk wanden

Geen asbest

#	Type	Referentie	Resultaat
6.1	Mengmonster	mm02	Geen asbest

Beschrijving	pleisterwerk wanden
Omgeving	Binnen
Primaire drager	Binnenwand
