Asbestinventarisatetest

Gentse steenweg 338, 9300 Aalst

Attestnummer : 20231010-000239.000

Uitgegeven op : 10.10.2023

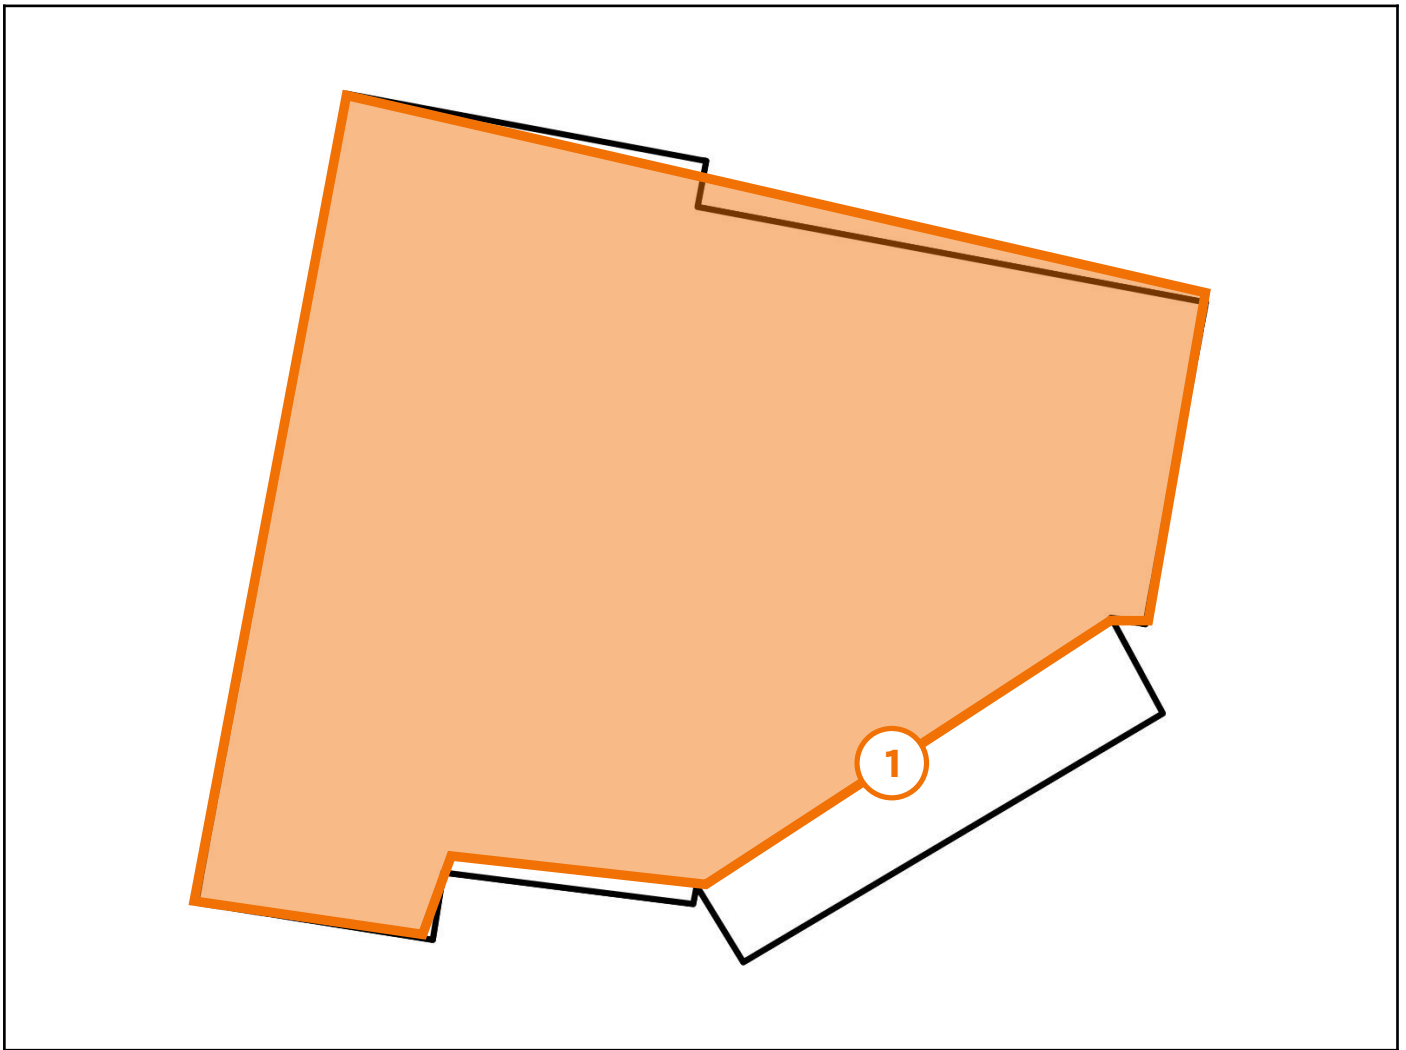
Plan 1.3: Hoofdgebouw plan dak

| Beschrijving | Type | Actie |
|---|---|---|
| 1. Ieën dak | Asbestmateriaal | Verwijderen |

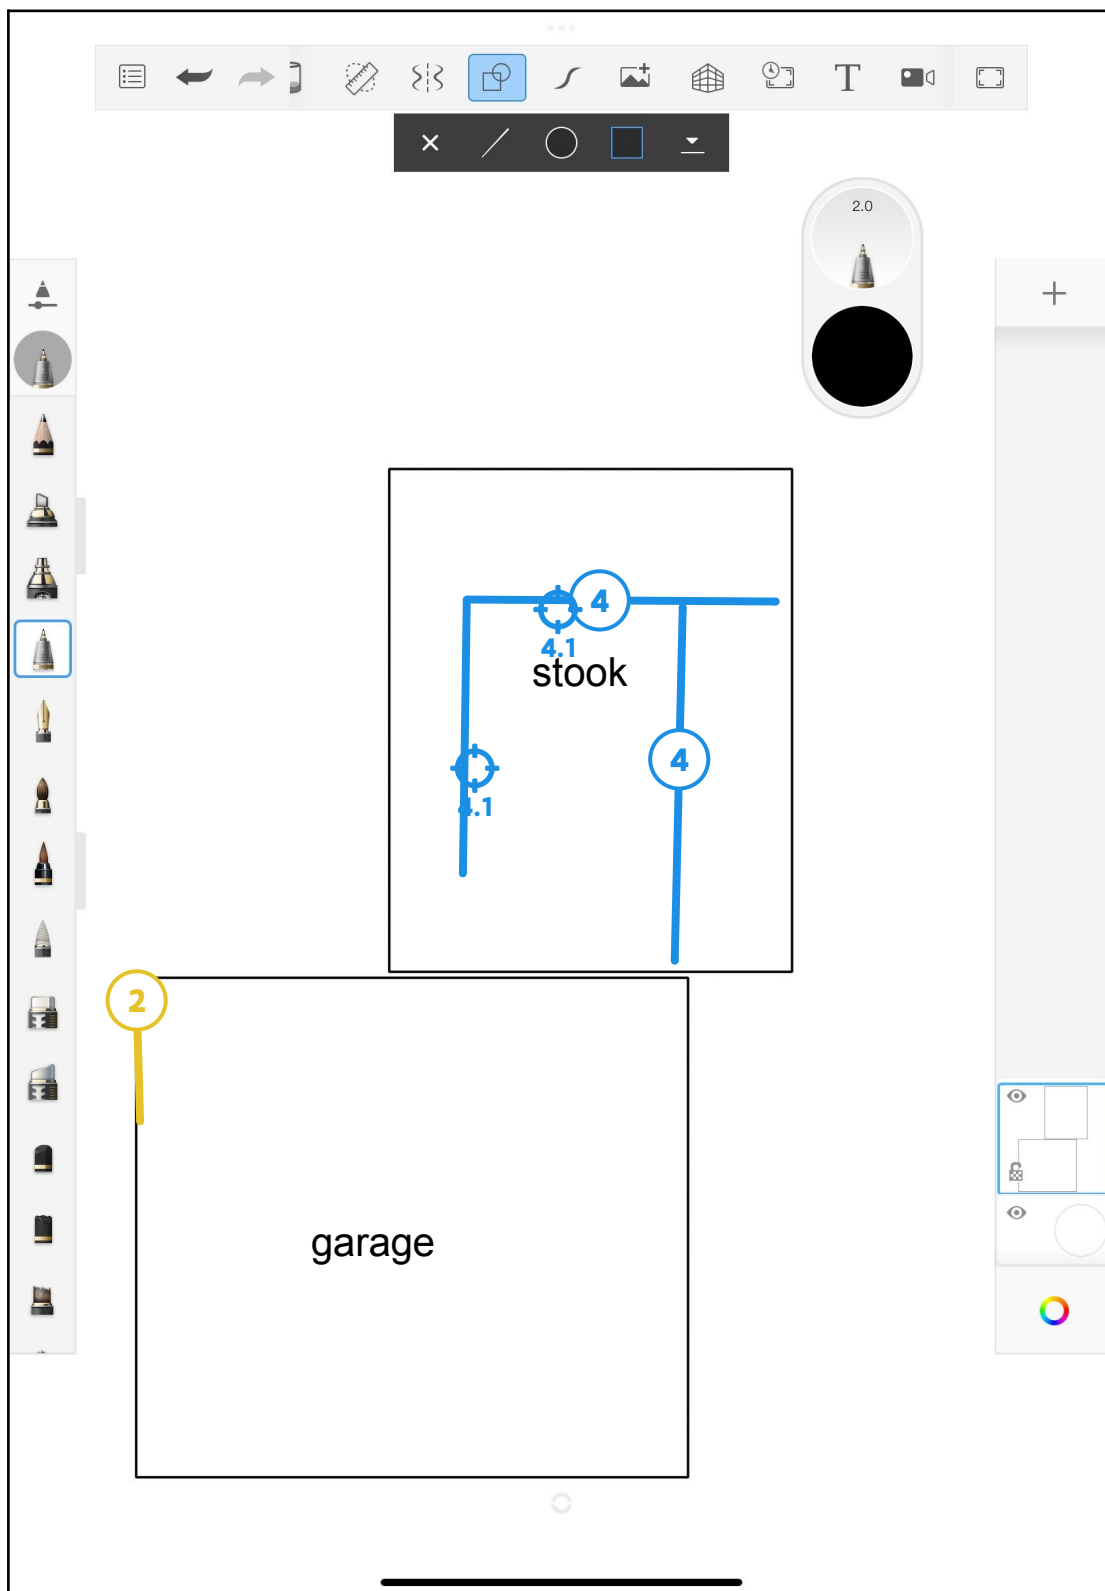
Plan 1.4: Kelder

| 2. Mastiek alu ramen | Asbestmateriaal | Zorgvuldig beheren |
| 4. Buisisolatie kelder | Geen asbest | - |

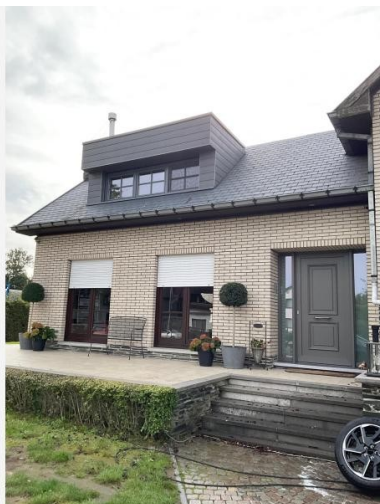
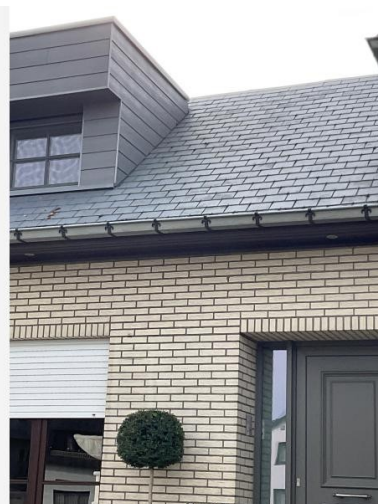
| Fiche 1: leien dak..... | 17 |

Het asbestmateriaal valt onder de mijlpaal van 2034.

Verwijderen

| Eindbeoordeling materiaalrisico | Verhoogd materiaalrisico en/of verhoogde kans op vezelvrijgave |

| Asbestsoort (vezeltype) | Crocidoliet aanwezig |
| Toestand van het materiaal | Matig beschadigd, matig verweerd |

| Beschrijving | leien dak |

- Zorg voor een veilig beheer. Vermijd het beschadigen van het asbestmateriaal. Controleer de toestand jaarlijks op wijzigingen.
- Hemelwater dat afspoelt van asbestcement daken of gevels kan asbestdeeltjes bevatten. Gebruik het enkel voor gesloten circuits (bv. spoelen toiletten). Reinig na het vervangen van het dak of de gevel de dakgoten en regenwaterput of -ton om asbesthoudend sediment of slib te verwijderen

- Eenvoudige handelingen: mag via doe-het-zelf of door werknemer(s) met opleidingsattest eenvoudige handelingen
asbest leien zijn eenvoudig los to schroeven en in een geheel te verwijderen. Na verwijdering ze transporteren naar het containerpark in de daarvoor voorziene zak.

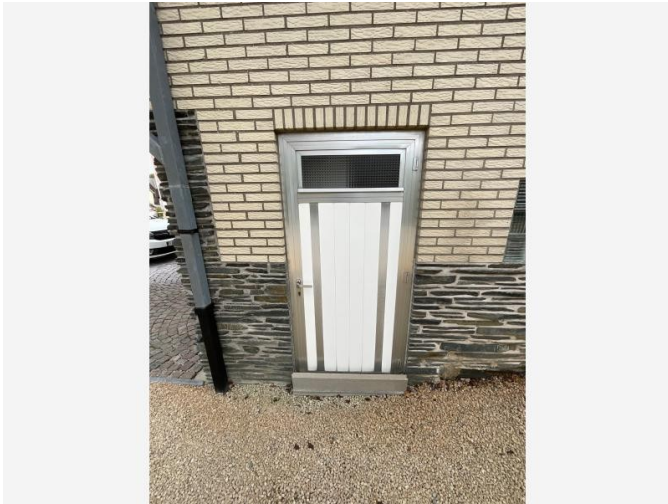
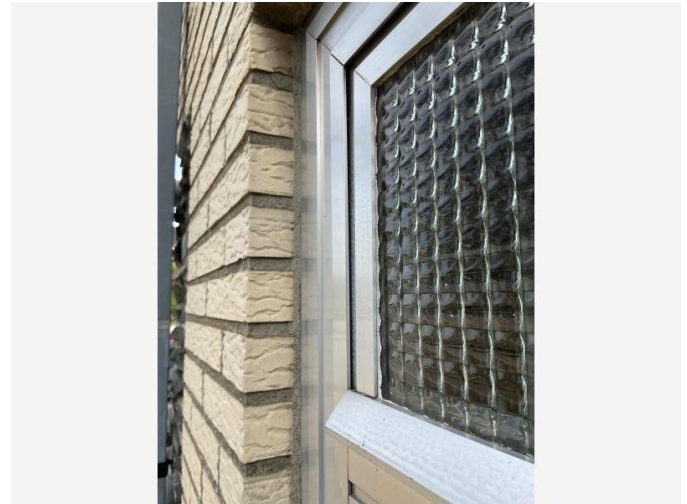
| Fiche 2: Mastiek alu ramen..... | 20 |

Het asbestmateriaal valt onder de mijlpaal van 2040.

Zorgvuldig beheren

| Eindbeoordeling materiaalrisico | Laag materiaalrisico en/of verlaagde kans op vezelvrijgave |

| Asbestsoort (vezeltype) | Amfibool aanwezig, uitgezonderd crocidoliet |
| Toestand van het materiaal | Licht beschadigd, licht verweerd. Intact materiaal type Pical – asbestboard of categorie III 'gebondenheid' |

| Beschrijving | Mastiek alu ramen |

- Zorg voor een veilig beheer. Vermijd het beschadigen van het asbestmateriaal. Controleer de toestand jaarlijks op wijzigingen.

- Eenvoudige handelingen: mag via doe-het-zelf of door werknemer(s) met opleidingsattest eenvoudige handelingen
Te verwijderen samen met de ramen en deuren in een geheel

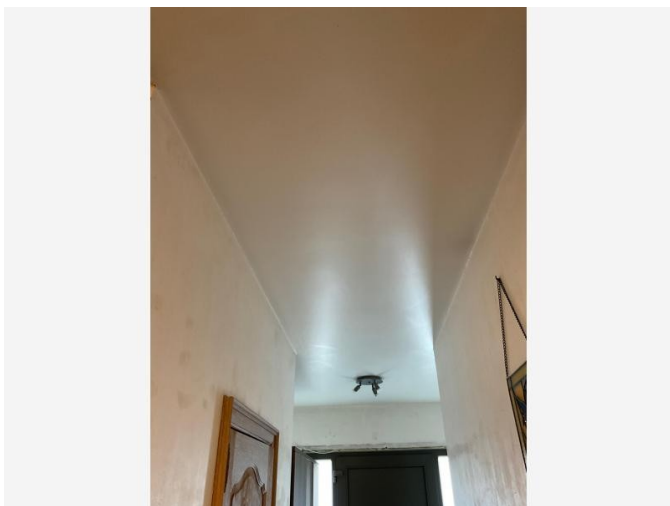
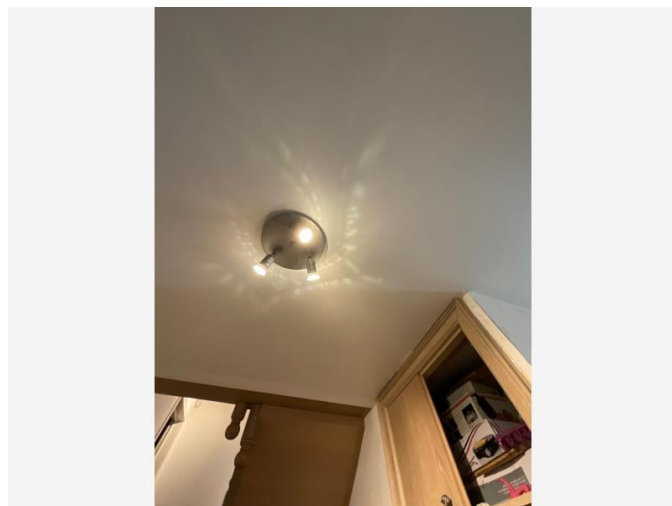
| Fiche 3: pleisterwerk plafond..... | 24 |

Geen asbest

| # | Type | Referentie | Resultaat |
|---|---|---|---|
| 3.1 | Mengmonster | mm02 | Geen asbest |

| Beschrijving | pleisterwerk plafond |

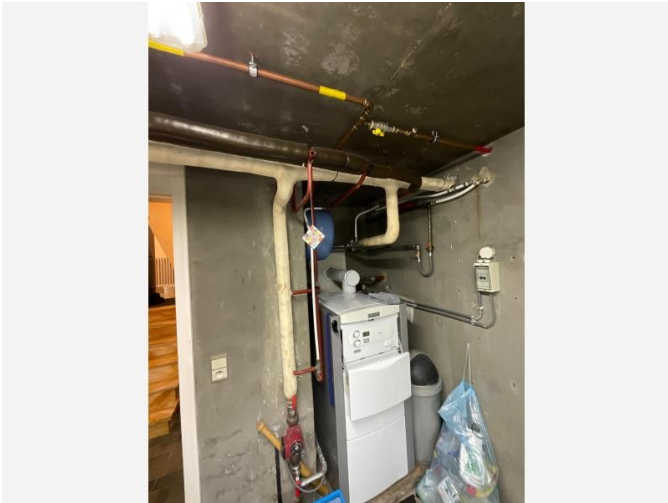
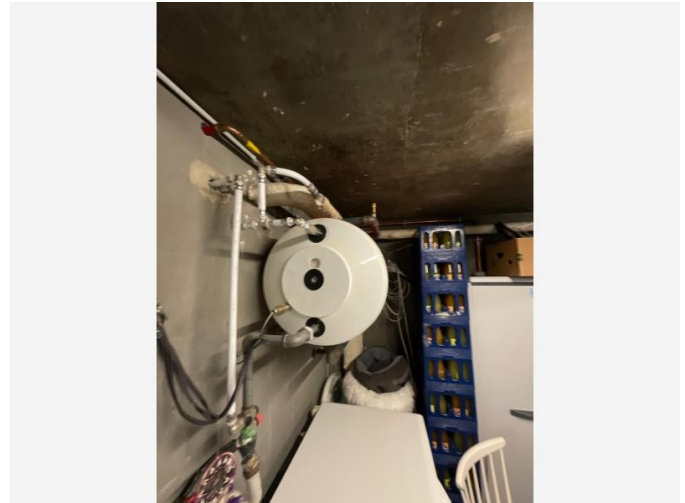
Fiche 4: Buisisolatie kelder

Geen asbest

| # | Type | Referentie | Resultaat |
|---|---|---|---|
| 4.1 | Mengmonster | Mm03 | Geen asbest |

| Beschrijving | Buisisolatie kelder |

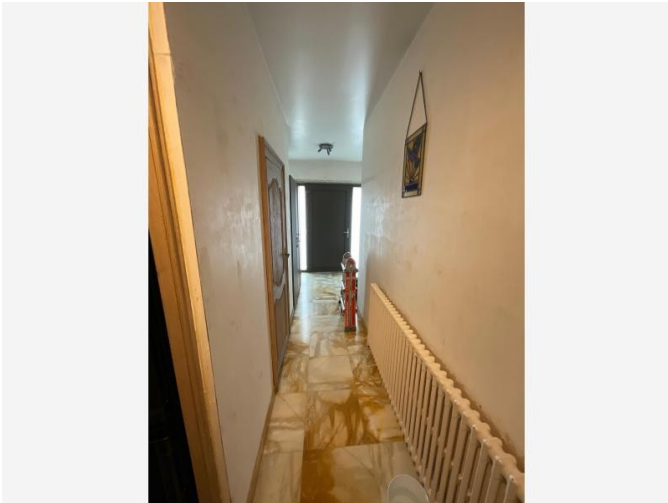
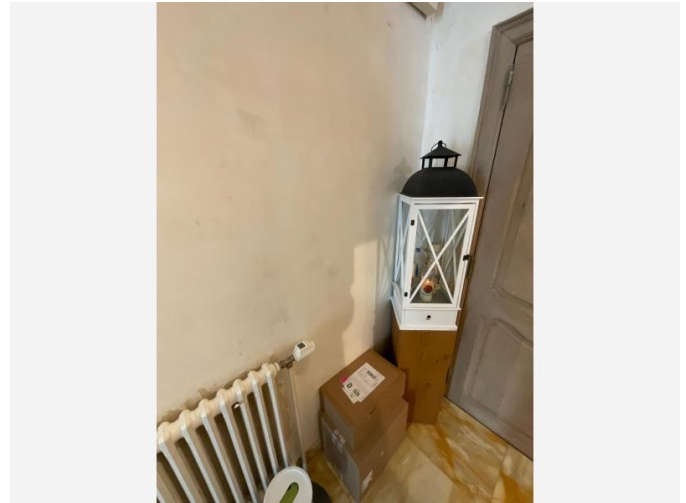
| Fiche 5: pleisterwerk wanden..... | 28 |

Geen asbest

| # | Type | Referentie | Resultaat |
|---|---|---|---|
| 5.1 | Mengmonster | mm01 | Geen asbest |

| Beschrijving | pleisterwerk wanden |
