Asbestinventarisatetest

Verastenstraat 32, 9300 Aalst

Attestnummer : 20240415-000309.000

Uitgegeven op : 15.04.2024

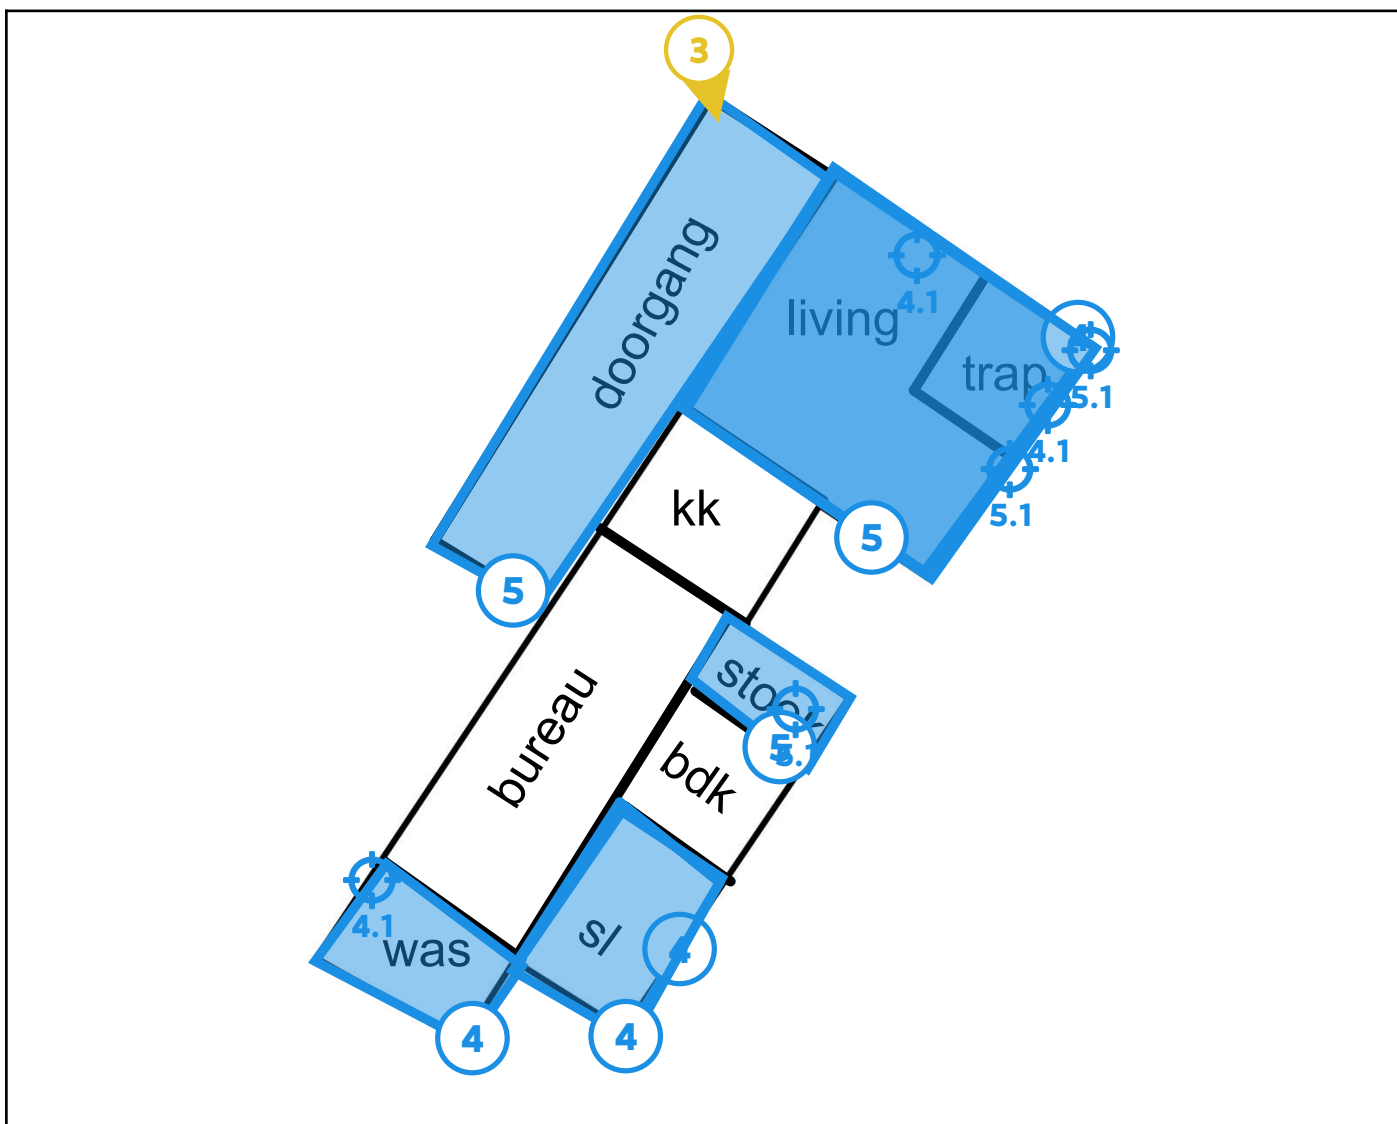
Plan 1.1: Hoofdgebouw plan gvl

Beschrijving	Type	Actie
3. bakeliet zekeringkast	Asbestmateriaal	Zorgvuldig beheren
4. pleisterwerk wanden	Geen asbest	-
4.1 Code: mm01	Mengmonster	-
5. pleisterwerk plafond	Geen asbest	-
5.1 Code: mm02	Mengmonster	-

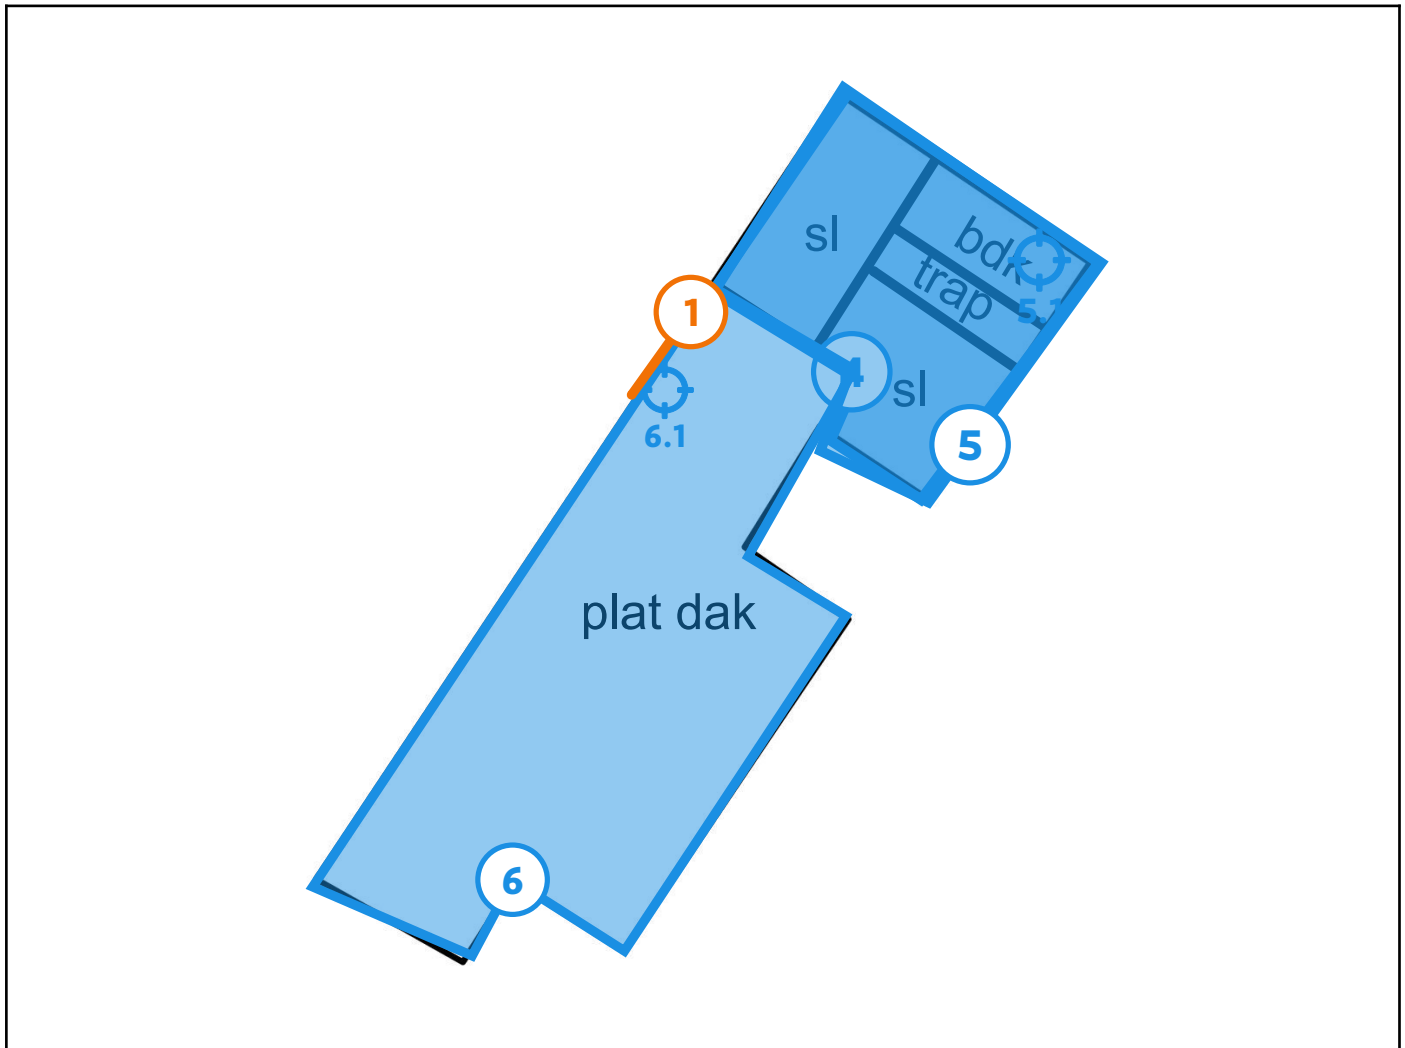
Plan 1.2: Hoofdgebouw plan gvl

Beschrijving	Type	Actie
1. Asbest dekstenen	Asbestmateriaal	Verwijderen
4. pleisterwerk wanden	Geen asbest	-
5. pleisterwerk plafond	Geen asbest	-
5.1 Code: mm02	Mengmonster	-
6. roofing dak	Geen asbest	-
6.1 Code: mm03	Puntmonster	-

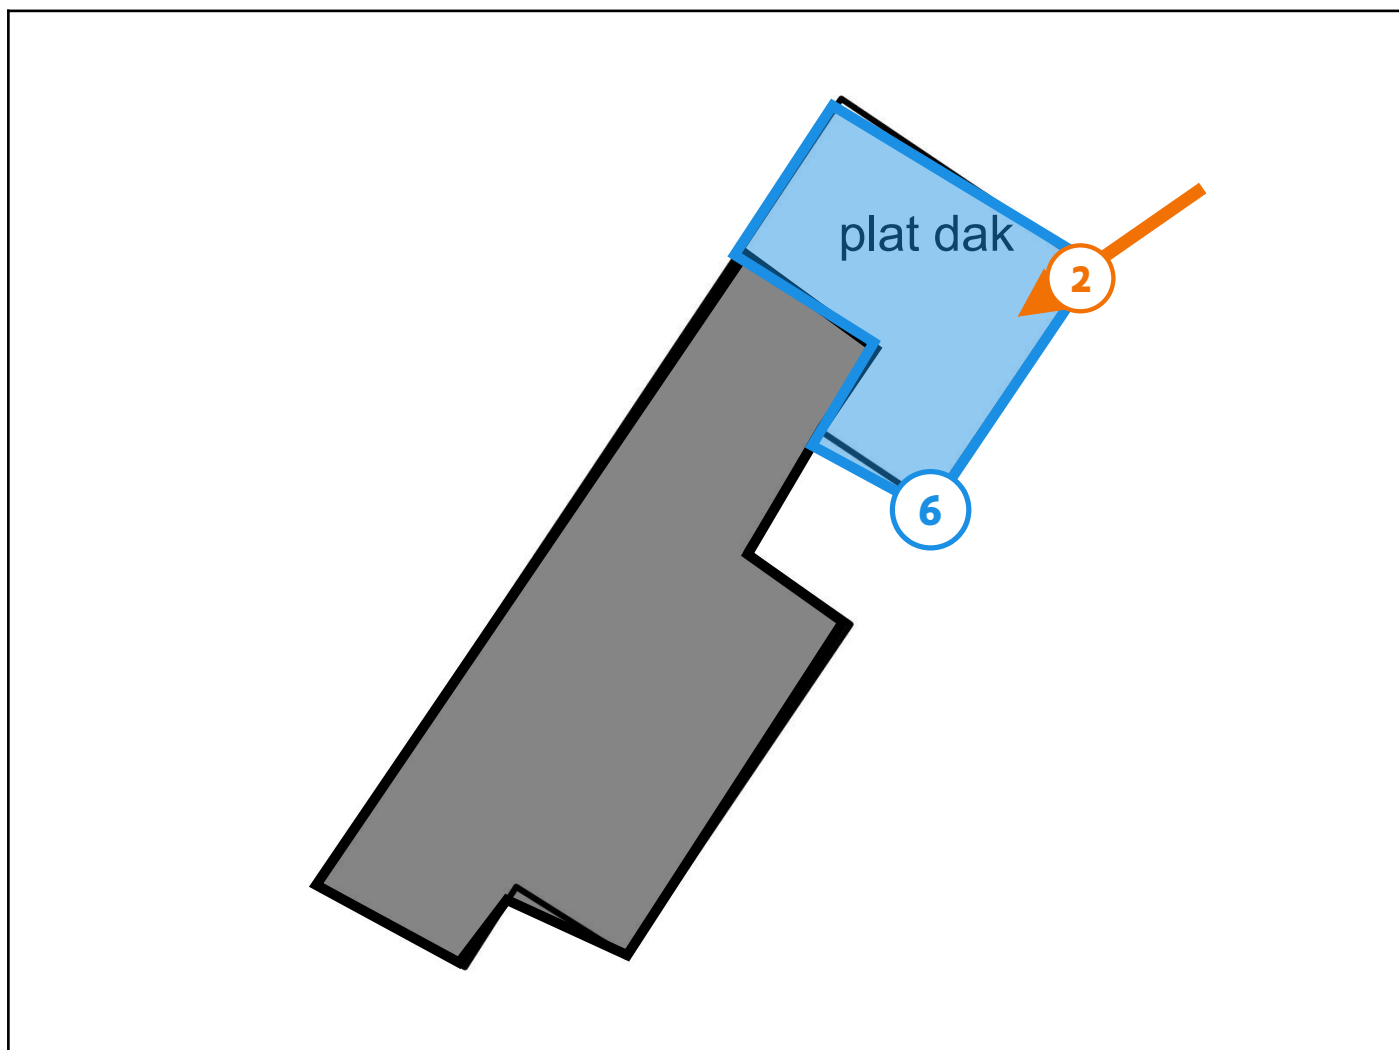
Plan 1.3: Hoofdgebouw plan dak

Beschrijving	Type	Actie
2. Asbest cement schouw	Asbestmateriaal	Verwijderen
6. roofing dak	Geen asbest	-

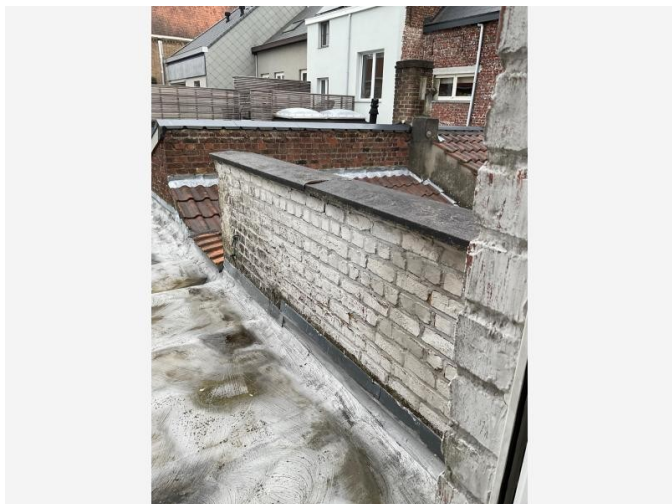
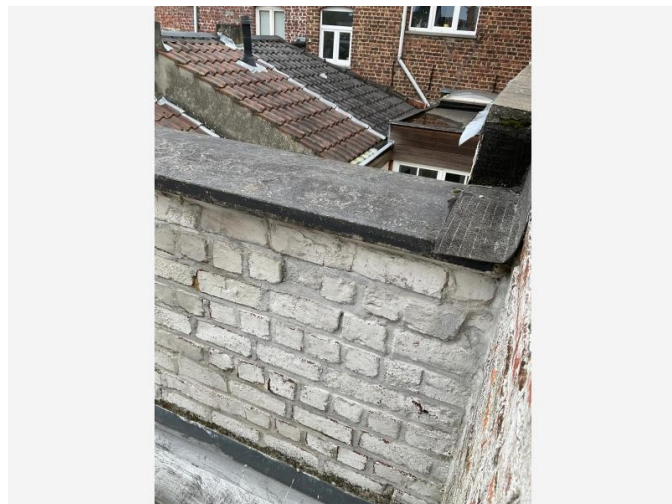
Het asbestmateriaal valt onder de mijlpaal van 2040.

Eindbeoordeling materiaalrisico	Verhoogd materiaalrisico en/of verhoogde kans op vezelvrijgave
---------------------------------	--

Gebondenheid	Categorie 1: hechtgebonden in oorsprong
Asbestsoort (vezeltype)	Crocidoliet aanwezig
Asbestconcentratie	Laag (< 50%)
Afschermingsgraad van het gehele materiaal	Geheel of deels vrij aan de buitenlucht
Toestand van het materiaal	Matig beschadigd, matig verweerd

Beschrijving	Asbest dekstenen
Omgeving	Buiten
Primaire drager	Wand vrijstaand (scheidingsmuur, ...)
Asbestmateriaal	Plaat, paneel, tablet - Hol
Bindmiddel van asbestmateriaal	Cement
Gebondenheid op basis van bindmiddel	Hecht
Hoeveelheid (oppervlakte - dikte - aantal)	• 4,00 m ² - 3,00 cm - 1 stuk
Totaal volume	0,12 m ³
Eenvoudig bereikbaar	Ja
Bevestigingswijze	• Los (al dan niet bedekt)

Verwijderen

- Zorg voor een veilig beheer. Vermijd het beschadigen van het asbestmateriaal. Controleer de toestand jaarlijks op wijzigingen.
- Hemelwater dat afspoelt van asbestcement daken of gevels kan asbestdeeltjes bevatten. Gebruik het enkel voor gesloten circuits (bv. spoelen toiletten). Reinig na het vervangen van het dak of de gevel de dakgoten en regenwaterput of -ton om asbesthoudend sediment of slib te verwijderen

- Eenvoudige handelingen: mag via doe-het-zelf of door werknemer(s) met opleidingsattest eenvoudige handelingen
De toepassing is los .

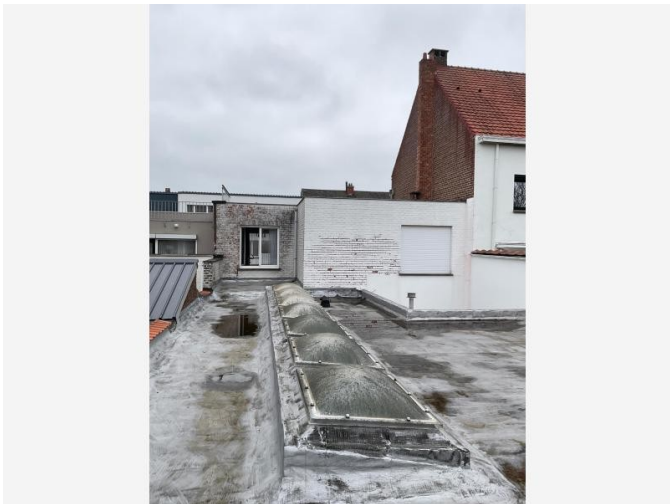
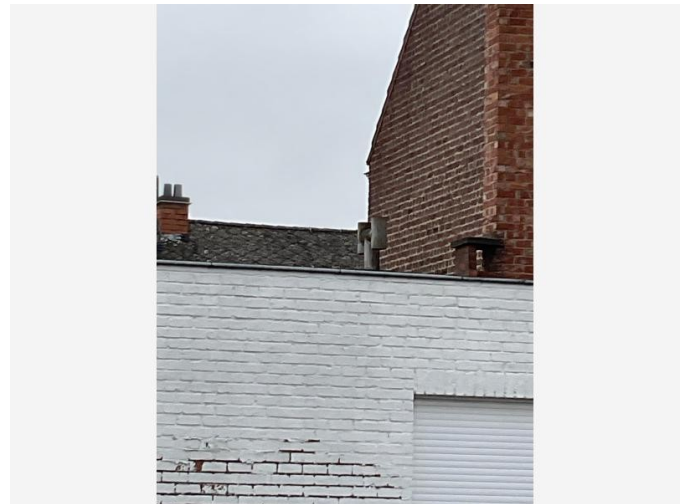
Het asbestmateriaal valt onder de mijlpaal van 2034.

Eindbeoordeling materiaalrisico	Verhoogd materiaalrisico en/of verhoogde kans op vezelvrijgave
---------------------------------	--

Gebondenheid	Categorie 1: hechtgebonden in oorsprong
Asbestsoort (vezeltype)	Crocidoliet aanwezig
Asbestconcentratie	Laag (< 50%)
Afschermingsgraad van het gehele materiaal	Geheel of deels vrij aan de buitenlucht
Toestand van het materiaal	Matig beschadigd, matig verweerd

Beschrijving	Asbest cement schouw
Omgeving	Buiten
Primaire drager	HVAC infrastructuur en uitrusting
Asbestmateriaal	Rookgaskanaal
Bindmiddel van asbestmateriaal	Cement
Gebondenheid op basis van bindmiddel	Hecht
Hoeveelheid (lengte - omtrek - dikte - aantal)	<ul style="list-style-type: none">1,00 m - 30,00 cm - 1,00 cm - 1 stuk
Totaal volume	0,003 m ³

Verwijderen

- Zorg voor een veilig beheer. Vermijd het beschadigen van het asbestmateriaal. Controleer de toestand jaarlijks op wijzigingen.
- Hemelwater dat afspoelt van asbestcement daken of gevels kan asbestdeeltjes bevatten. Gebruik het enkel voor gesloten circuits (bv. spoelen toiletten). Reinig na het vervangen van het dak of de gevel de dakgoten en regenwaterput of -ton om asbesthoudend sediment of slib te verwijderen

- Eenvoudige handelingen: mag via doe-het-zelf of door werknemer(s) met opleidingsattest eenvoudige handelingen
Te verwijderen zonder breken en kappen

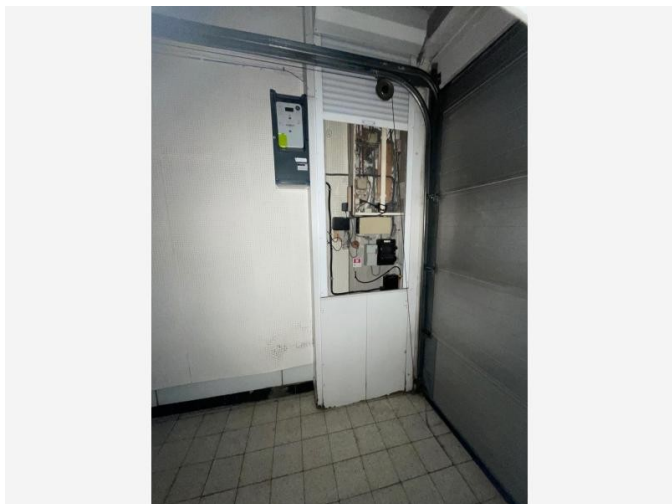
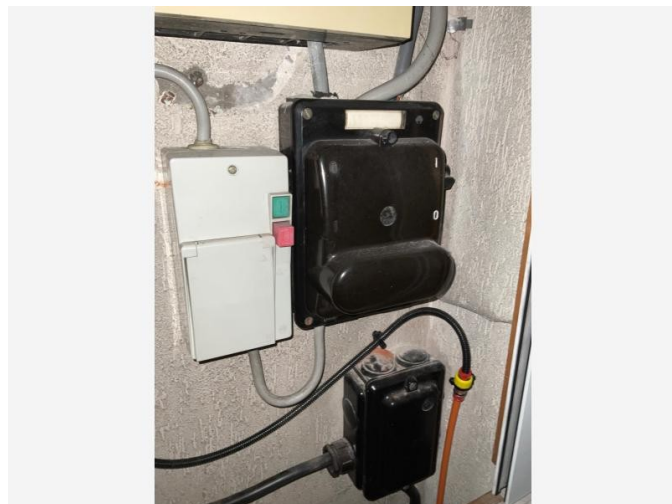
Het asbestmateriaal valt onder de mijlpaal van 2040.

Eindbeoordeling materiaalrisico	Zeer laag materiaalrisico en/of zeer lage kans op vezelvrijgave
---------------------------------	---

Gebondenheid	Categorie 1: hechtgebonden in oorsprong
Asbestsoort (vezeltype)	Crocidoliet aanwezig
Asbestconcentratie	Laag (< 50%)
Afschermingsgraad van het gehele materiaal	Stootvaste afscherming of omkasting
Toestand van het materiaal	Licht beschadigd, licht verweerd. Intact materiaal type Pical – asbestboard of categorie III 'gebondenheid'

Beschrijving	bakeliet zekeringkast
Omgeving	Binnen
Primaire drager	Communicatie en elektrische infrastructuur en uitrusting
Asbestmateriaal	Plaat, paneel, tablet - Type Bakeliet
Bindmiddel van asbestmateriaal	Kunststof of -hars
Gebondenheid op basis van bindmiddel	Hecht
Hoeveelheid (oppervlakte - dikte - aantal)	• 0,50 m ² - 0,30 cm - 1 stuk
Totaal volume	0,002 m ³
Eenvoudig bereikbaar	Ja
Bevestigingswijze	• Geschroefd
Identificatiemethode	Vaststelling zonder monsternamen

Zorgvuldig beheren

- Zorg voor een veilig beheer. Vermijd het beschadigen van het asbestmateriaal. Controleer de toestand jaarlijks op wijzigingen.

- Eenvoudige handelingen: mag via doe-het-zelf of door werknemer(s) met opleidingsattest eenvoudige handelingen
Bakeliet zekeringkasten dienen door de bevoegde instanties verwijderd te worden. .

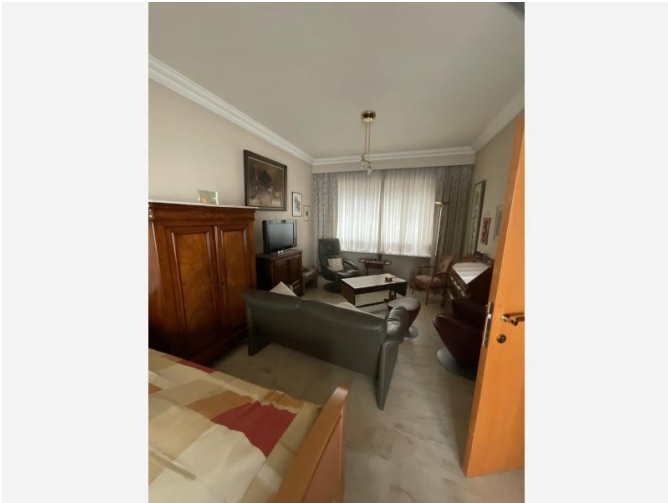
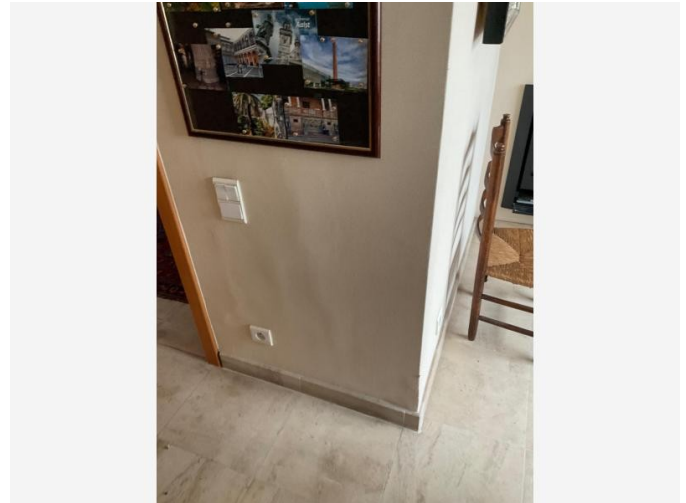
Geen asbest

#	Type	Referentie	Resultaat
4.1	Mengmonster	mm01	Geen asbest

Beschrijving	pleisterwerk wanden
Omgeving	Binnen
Primaire drager	Binnenwand

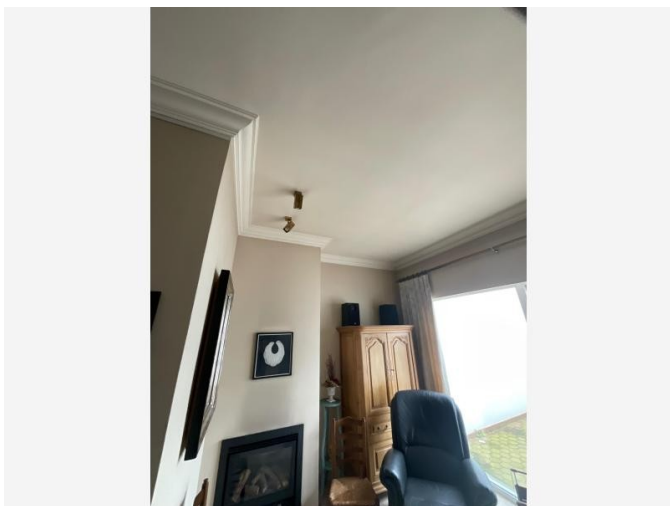
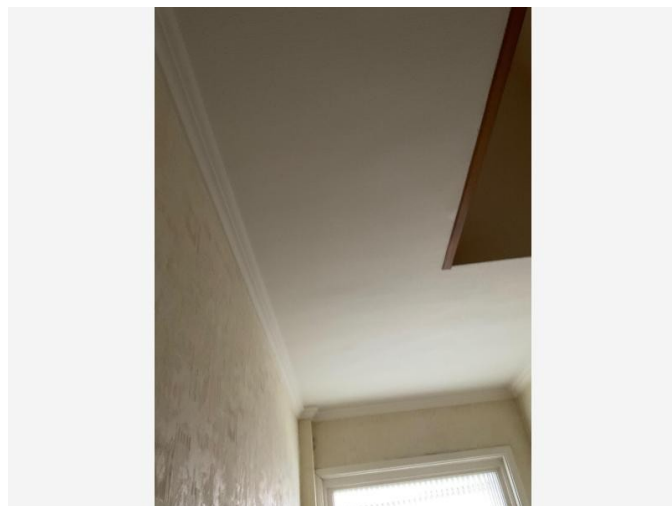
Geen asbest

#	Type	Referentie	Resultaat
5.1	Mengmonster	mm02	Geen asbest

Beschrijving	pleisterwerk plafond
Omgeving	Binnen
Primaire drager	Plafond

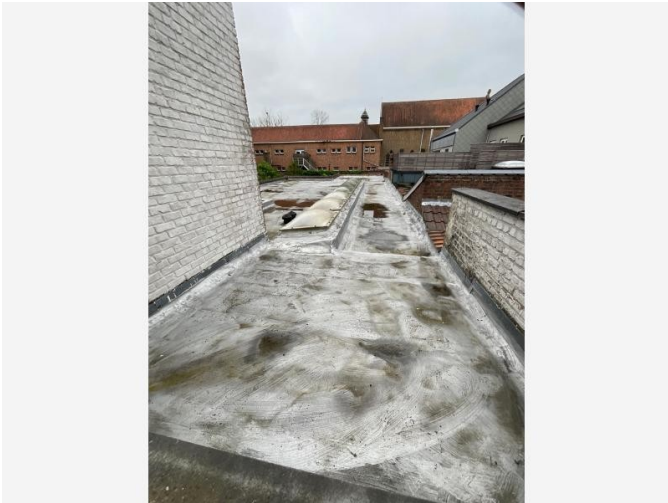
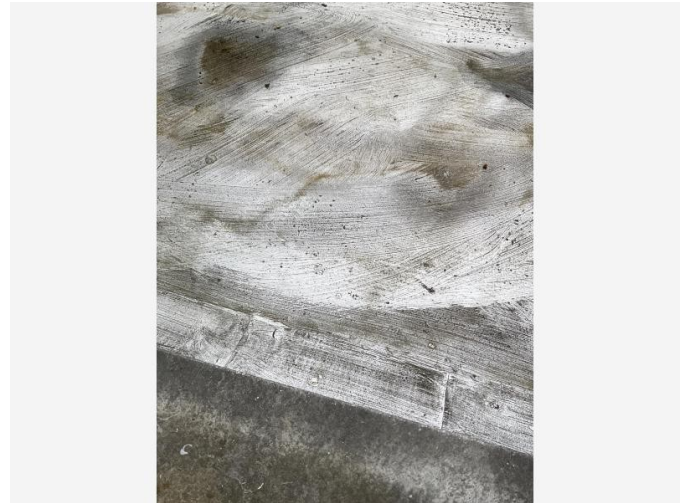
Geen asbest

#	Type	Referentie	Resultaat
6.1	Puntmonster	mm03	Geen asbest

Beschrijving	roofing dak
Omgeving	Buiten
Primaire drager	Plat dak
