Asbestinventarisatetest

Plekkersstraat 5, 9404 Ninove

Attestnummer : 20240618-000250.000

Uitgegeven op : 18.06.2024

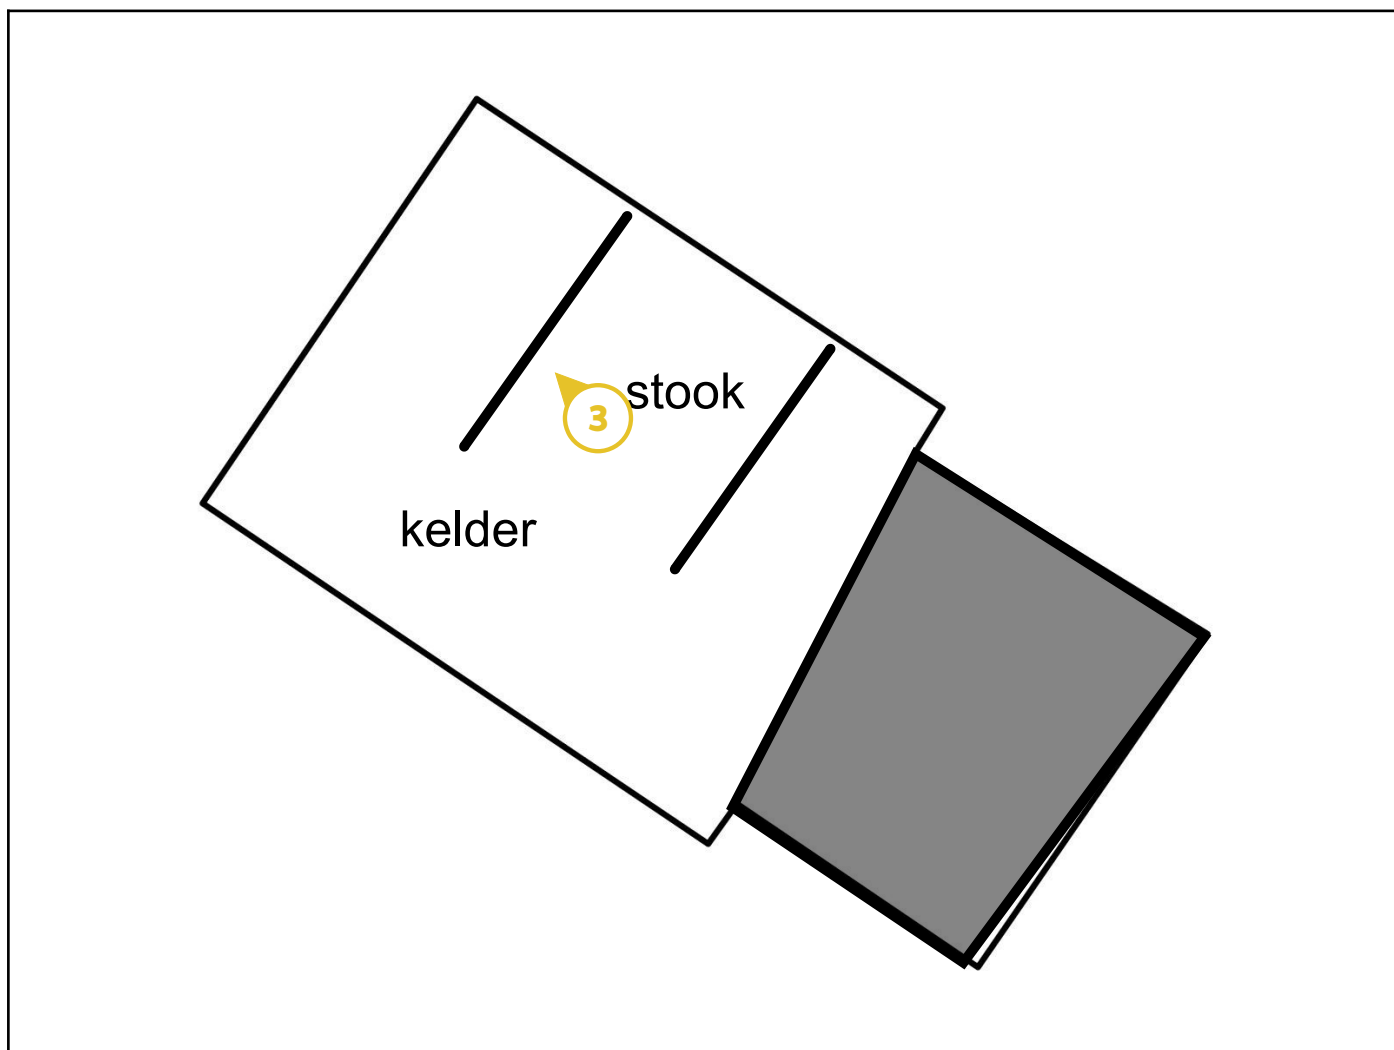
Plan 1.2: Hoofdgebouw plan kelder

Beschrijving	Type	Actie
3. Asbest cement luikje	Asbestmateriaal	Zorgvuldig beheren

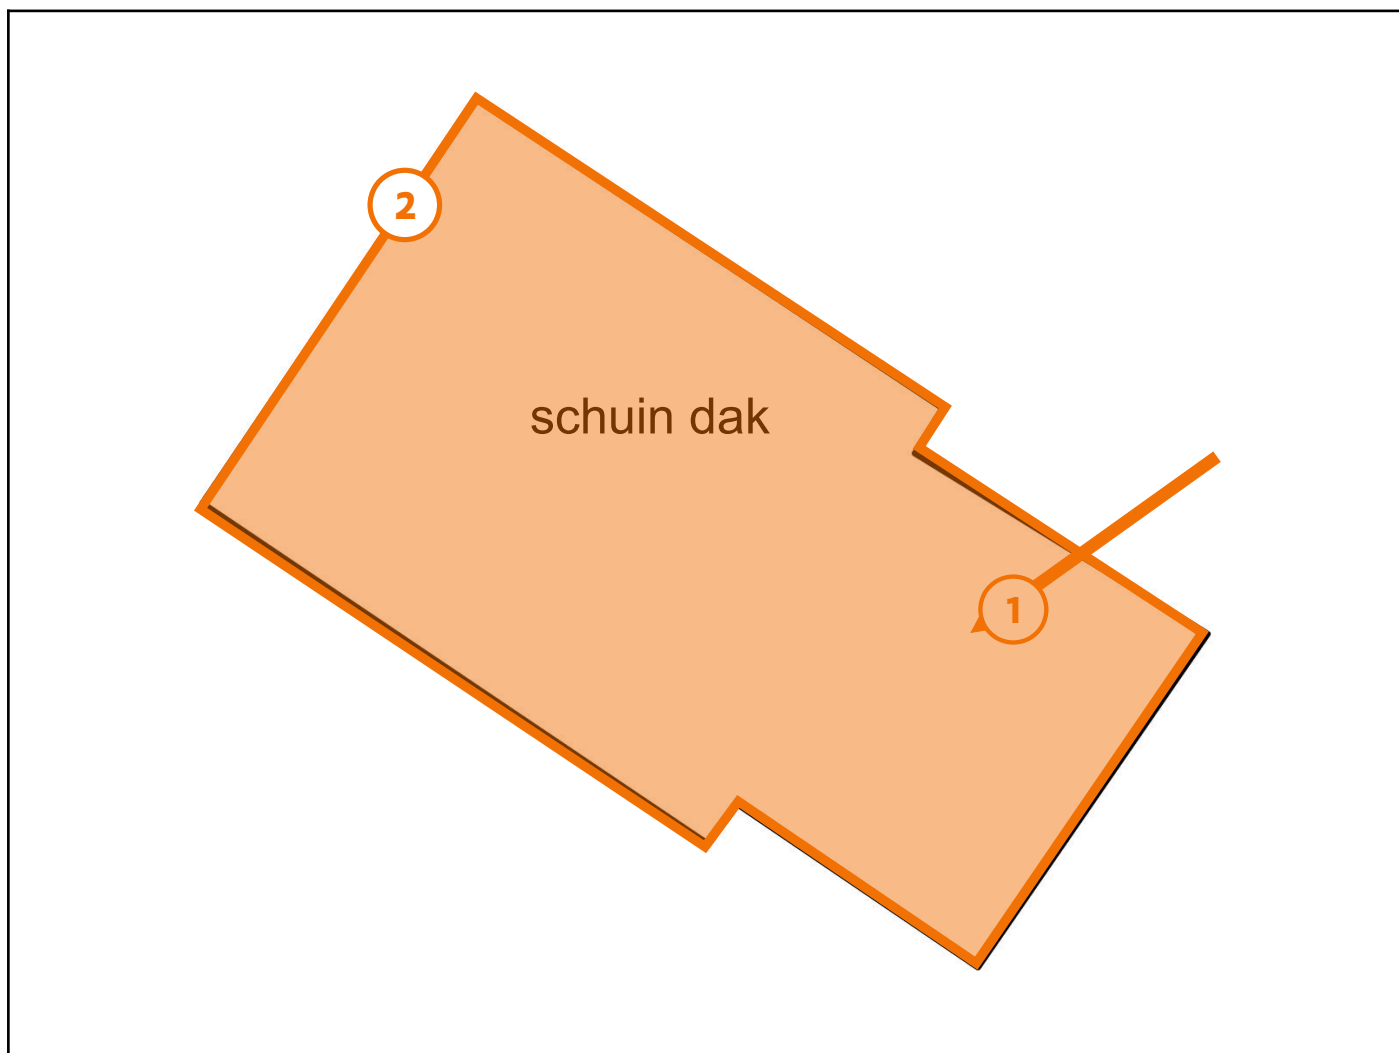
Plan 1.4: Hoofdgebouw plan dak

Beschrijving	Type	Actie
1. Asbest cement rookgaskanaal	Asbestmateriaal	Verwijderen
2. menuiserite onderdak	Asbestmateriaal	Maatregelen nemen

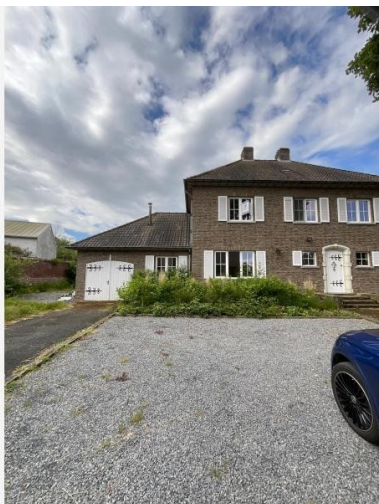
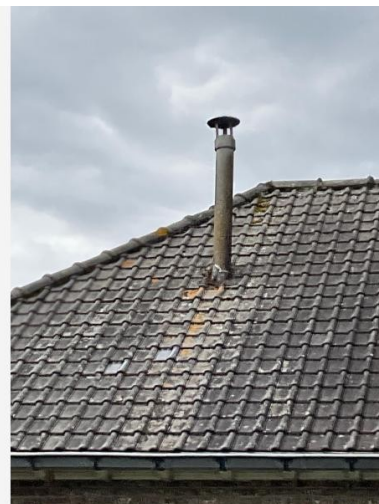
Het asbestmateriaal valt onder de mijlpaal van 2034.

Eindbeoordeling materiaalrisico	Verhoogd materiaalrisico en/of verhoogde kans op vezelvrijgave
---------------------------------	--

Gebondenheid	Categorie 1: hechtgebonden in oorsprong
Asbestsoort (vezeltype)	Crocidoliet aanwezig
Asbestconcentratie	Laag (< 50%)
Afschermingsgraad van het gehele materiaal	Geheel of deels vrij aan de buitenlucht
Toestand van het materiaal	Matig beschadigd, matig verweerd

Beschrijving	Asbest cement rookgaskanaal
Omgeving	Buiten
Primaire drager	HVAC infrastructuur en uitrusting
Asbestmateriaal	Rookgaskanaal
Bindmiddel van asbestmateriaal	Cement
Gebondenheid op basis van bindmiddel	Hecht
Hoeveelheid (lengte - omtrek - dikte - aantal)	<ul style="list-style-type: none">• 2,00 m - 30,00 cm - 1,00 cm - 1 stuk
Totaal volume	0,006 m ³
Eenvoudig bereikbaar	Ja
Bevestigingswijze	<ul style="list-style-type: none">• Geklemd
Identificatiemethode	Vaststelling zonder monstername
Destructieve handeling voor identificatie	Nee

Verwijderen

- Zorg voor een veilig beheer. Vermijd het beschadigen van het asbestmateriaal. Controleer de toestand jaarlijks op wijzigingen.

- Eenvoudige handelingen: mag via doe-het-zelf of door werknemer(s) met opleidingsattest eenvoudige handelingen
Asbest schouwen zijn te verwijderen zonder breken en kappen. Deze dienen in 1 geheel verwijderd te worden zonder contaminaties. Veilig verpakken en afvoeren naar een asbest afval verwerker.

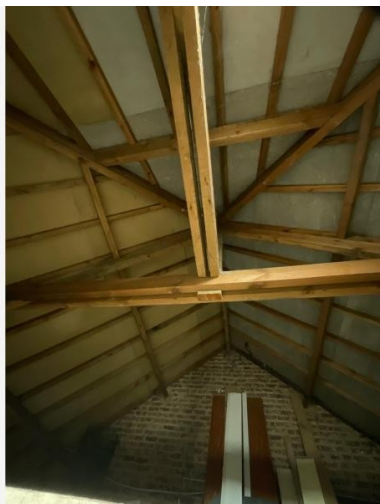
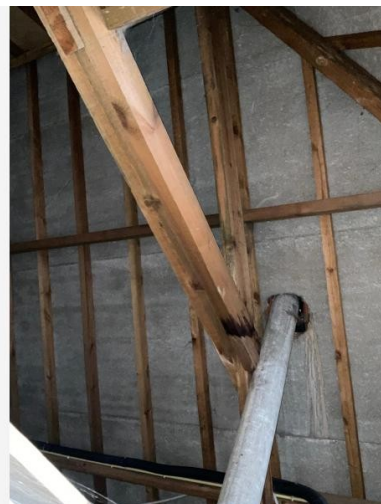
Het asbestmateriaal valt onder de mijlpaal van 2040.

Eindbeoordeling materiaalrisico	Verhoogd materiaalrisico en/of verhoogde kans op vezelvrijgave
---------------------------------	--

Gebondenheid	Categorie 1: hechtgebonden in oorsprong
Asbestsoort (vezeltype)	Crocidoliet aanwezig
Asbestconcentratie	Laag (< 50%)
Afschermingsgraad van het gehele materiaal	Geheel of deels (ook) vrij aan de binnenlucht
Toestand van het materiaal	Licht beschadigd, licht verweerd. Intact materiaal type Pical – asbestboard of categorie III 'gebondenheid'

Beschrijving	menuiserite onderdak
Omgeving	Grenst aan binnen- en buitenlucht
Primaire drager	Schuin dak
Asbestmateriaal	Plaat, paneel, tablet - Type Menuiserite
Bindmiddel van asbestmateriaal	Cement
Gebondenheid op basis van bindmiddel	Hecht
Hoeveelheid (oppervlakte - dikte - aantal)	<ul style="list-style-type: none">• 75,00 m² - 0,30 cm - 1 stuk
Totaal volume	0,225 m ³
Eenvoudig bereikbaar	Nee <ul style="list-style-type: none">• Het asbestmateriaal is bedekt (uitgezonderd laag verf, coating, behang, kunststof, textiel) en het wegnemen van het bedekkende materiaal kan niet zonder het bedekkende materiaal te beschadigen.
Bevestigingswijze	<ul style="list-style-type: none">• Onbekend
Identificatiemethode	Vaststelling zonder monstername
Destructieve handeling voor identificatie	Nee

Maatregelen nemen

- Zorg voor een veilig beheer. Vermijd het beschadigen van het asbestmateriaal. Controleer de toestand jaarlijks op wijzigingen.
- Zorg voor een veilig beheer en verwijder dit asbestmateriaal wanneer het bij werken eenvoudig bereikbaar wordt. Controleer de toestand jaarlijks op wijzigingen.

- Eenvoudige handelingen: mag via doe-het-zelf of door werknemer(s) met opleidingsattest eenvoudige handelingen
Menuiserie onderdak is eenvoudig te verwijderen door de platen los te schroeven of de nagels te verwijderen. De platen mogen -tijdens het proces niet gebroken worden. Gebruik geen sneldraaiend gereedschap om deze toepassing te verwijderen zoals slijpschijven en breekhamers. .
Na verwijdering de toepassing in de daarvoor voorziene zak steken en afvoeren naar het containerpark. .

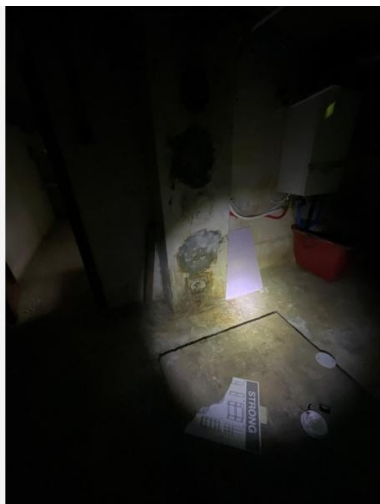
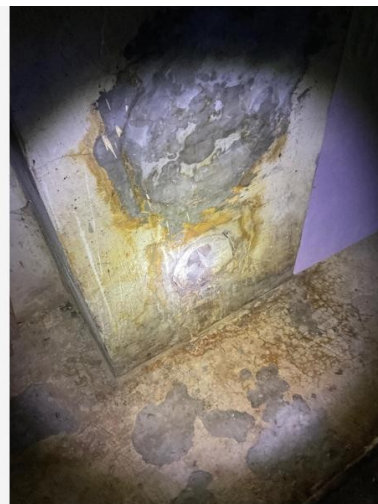
Het asbestmateriaal valt onder de mijlpaal van 2040.

Eindbeoordeling materiaalrisico	Laag materiaalrisico en/of verlaagde kans op vezelvrijgave
---------------------------------	--

Gebondenheid	Categorie 1: hechtgebonden in oorsprong
Asbestsoort (vezeltype)	Crocidoliet aanwezig
Asbestconcentratie	Laag (< 50%)
Afschermingsgraad van het gehele materiaal	Geheel of deels (ook) vrij aan de binnenlucht
Toestand van het materiaal	Onbeschadigd, niet verweerd

Beschrijving	Asbest cement luikje
Omgeving	Binnen
Primaire drager	HVAC infrastructuur en uitrusting
Asbestmateriaal	Brandwerende afsluiting (prefab geheel) - Luik
Bindmiddel van asbestmateriaal	Cement
Gebondenheid op basis van bindmiddel	Hecht
Hoeveelheid (gewicht - aantal)	<ul style="list-style-type: none">• 5,00 kg - 1 stuk
Totaal gewicht	5,00 kg
Eenvoudig bereikbaar	Ja
Bevestigingswijze	<ul style="list-style-type: none">• Los (al dan niet bedekt)• Geklemd
Identificatiemethode	Vaststelling zonder monstername
Destructieve handeling voor identificatie	Nee

Zorgvuldig beheren

- Zorg voor een veilig beheer. Vermijd het beschadigen van het asbestmateriaal. Controleer de toestand jaarlijks op wijzigingen.

- Eenvoudige handelingen: mag via doe-het-zelf of door werknemer(s) met opleidingsattest eenvoudige handelingen
De toepassing is los .

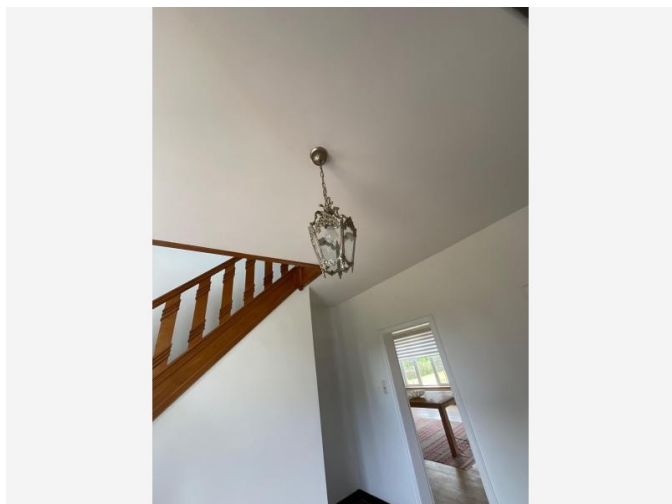
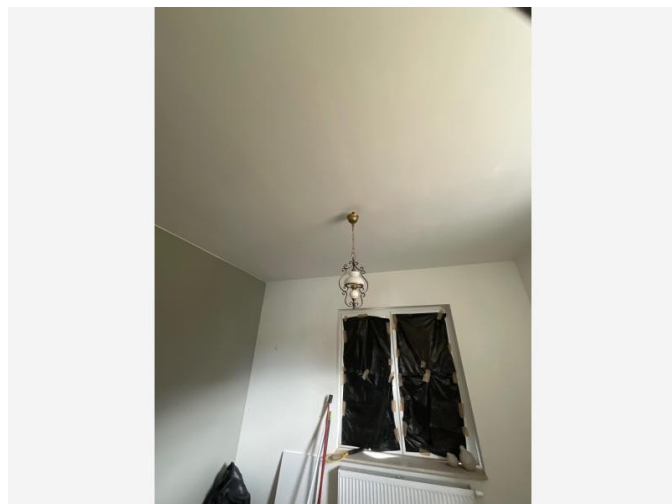
Fiche 4: pleisterwerk plafond

Geen asbest

#	Type	Referentie	Resultaat
4.1	Mengmonster	mm02	Geen asbest

Beschrijving	pleisterwerk plafond
Omgeving	Binnen
Primaire drager	Plafond
Bindmiddel van materiaal	Gips - kalk
Gebondenheid op basis van bindmiddel	Niet-hechtgebonden
Hoeveelheid (oppervlakte - dikte - aantal)	• 119,91 m ² - 1,00 cm - 1 stuk
Totaal volume	1,199 m ³
Identificatiemethode	Vaststelling met monstername
Destructieve handeling voor identificatie	Nee

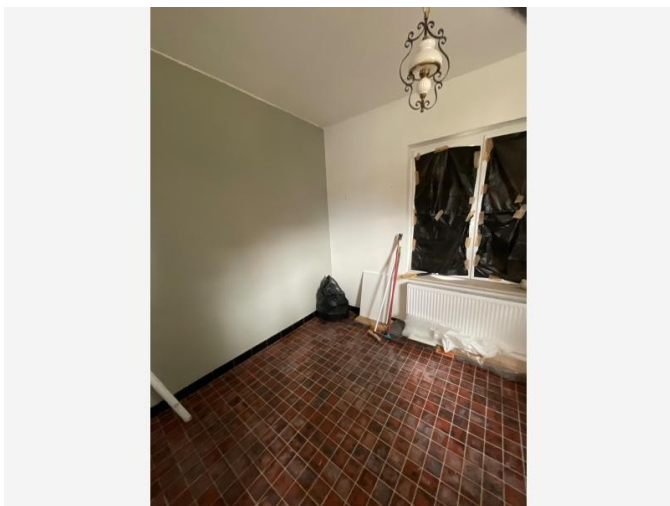
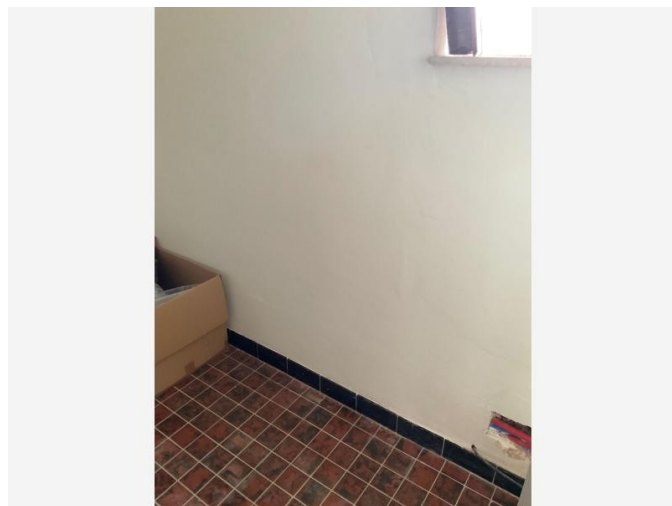
Fiche 5: pleisterwerk wanden

Geen asbest

#	Type	Referentie	Resultaat
5.1	Mengmonster	mm01	Geen asbest

Beschrijving	pleisterwerk wanden
Omgeving	Binnen
Primaire drager	Binnenwand
Bindmiddel van materiaal	Gips - kalk
Gebondenheid op basis van bindmiddel	Niet-hechtgebonden
Hoeveelheid (oppervlakte - dikte - aantal)	• 115,00 m ² - 1,00 cm - 1 stuk
Totaal volume	1,15 m ³
Identificatiemethode	Vaststelling met monstername
Destructieve handeling voor identificatie	Nee
