# Asbestinventarisatetest

Erondegemkouterweg 8, 9420 Erpe-Mere

Attestnummer : 20240815-000124.000

Uitgegeven op : 15.08.2024

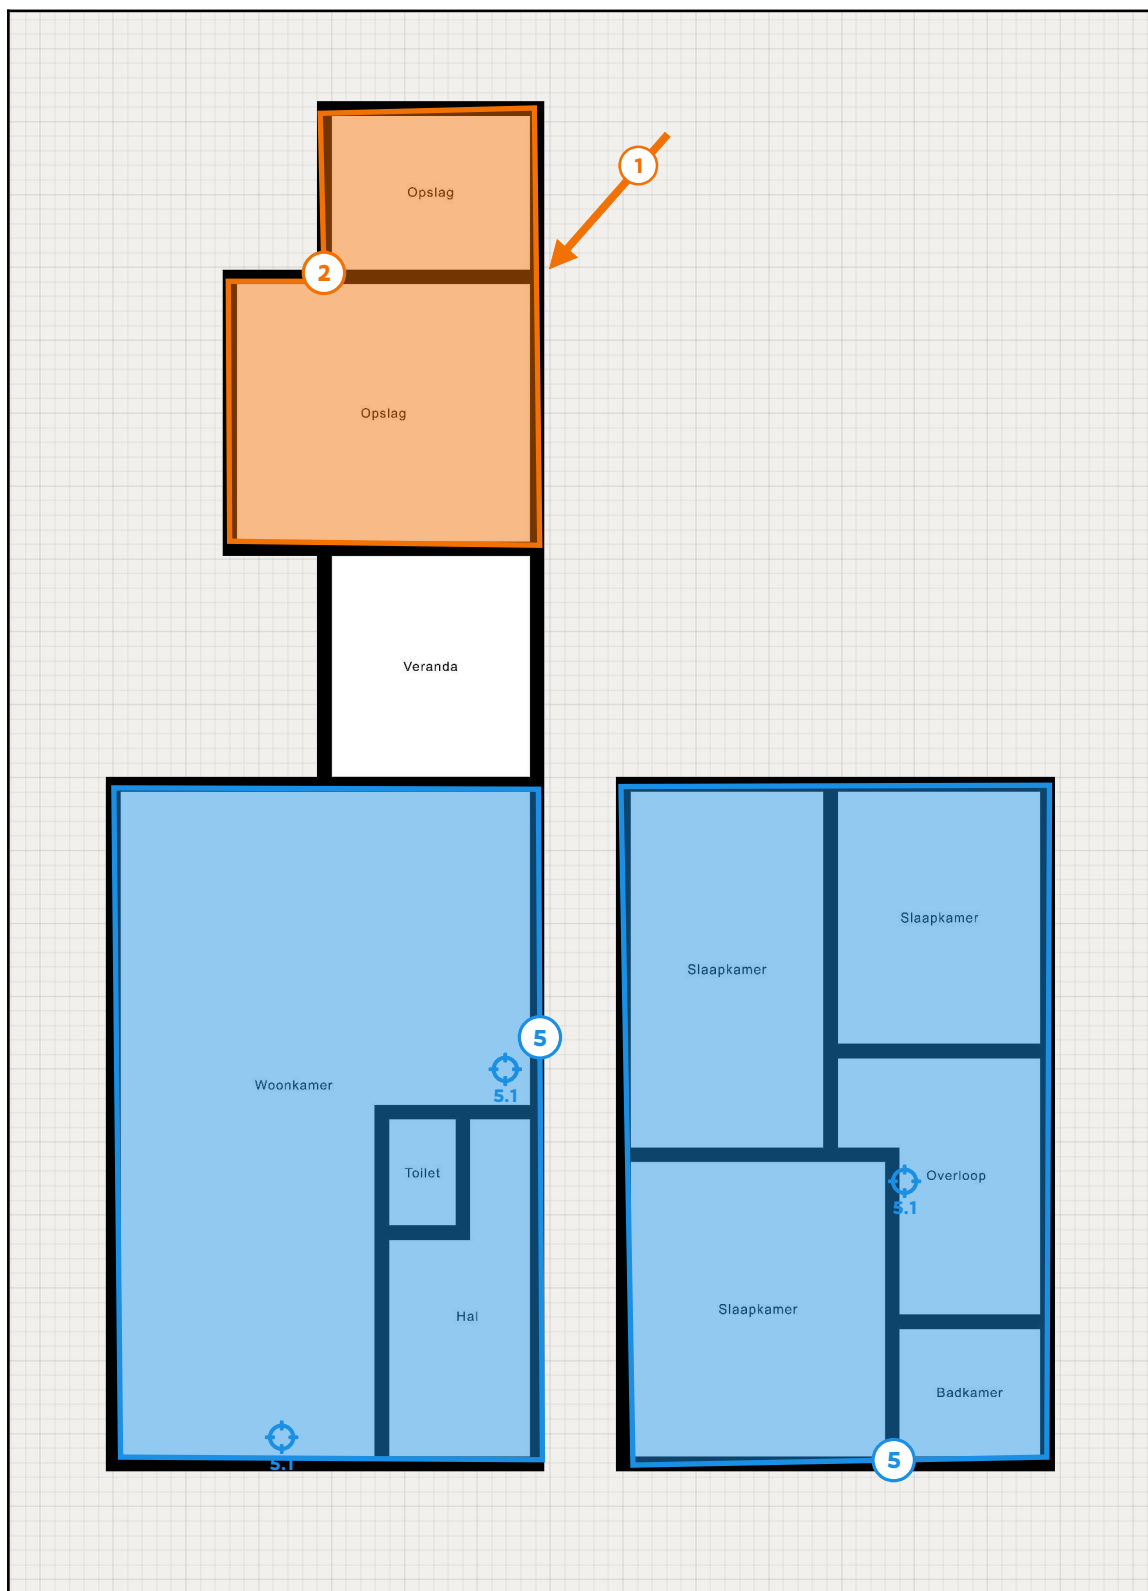
# Plan 1.1: schema

1. Dak: schouwpijp(en)	Asbestmateriaal	<a href="#">Verwijderen</a>
2. Dak: golfplaten	Asbestmateriaal	<a href="#">Verwijderen</a>
5. Wanden: pleisterwerk	Geen asbest	-
5.1 Code: 001	Mengmonster	-

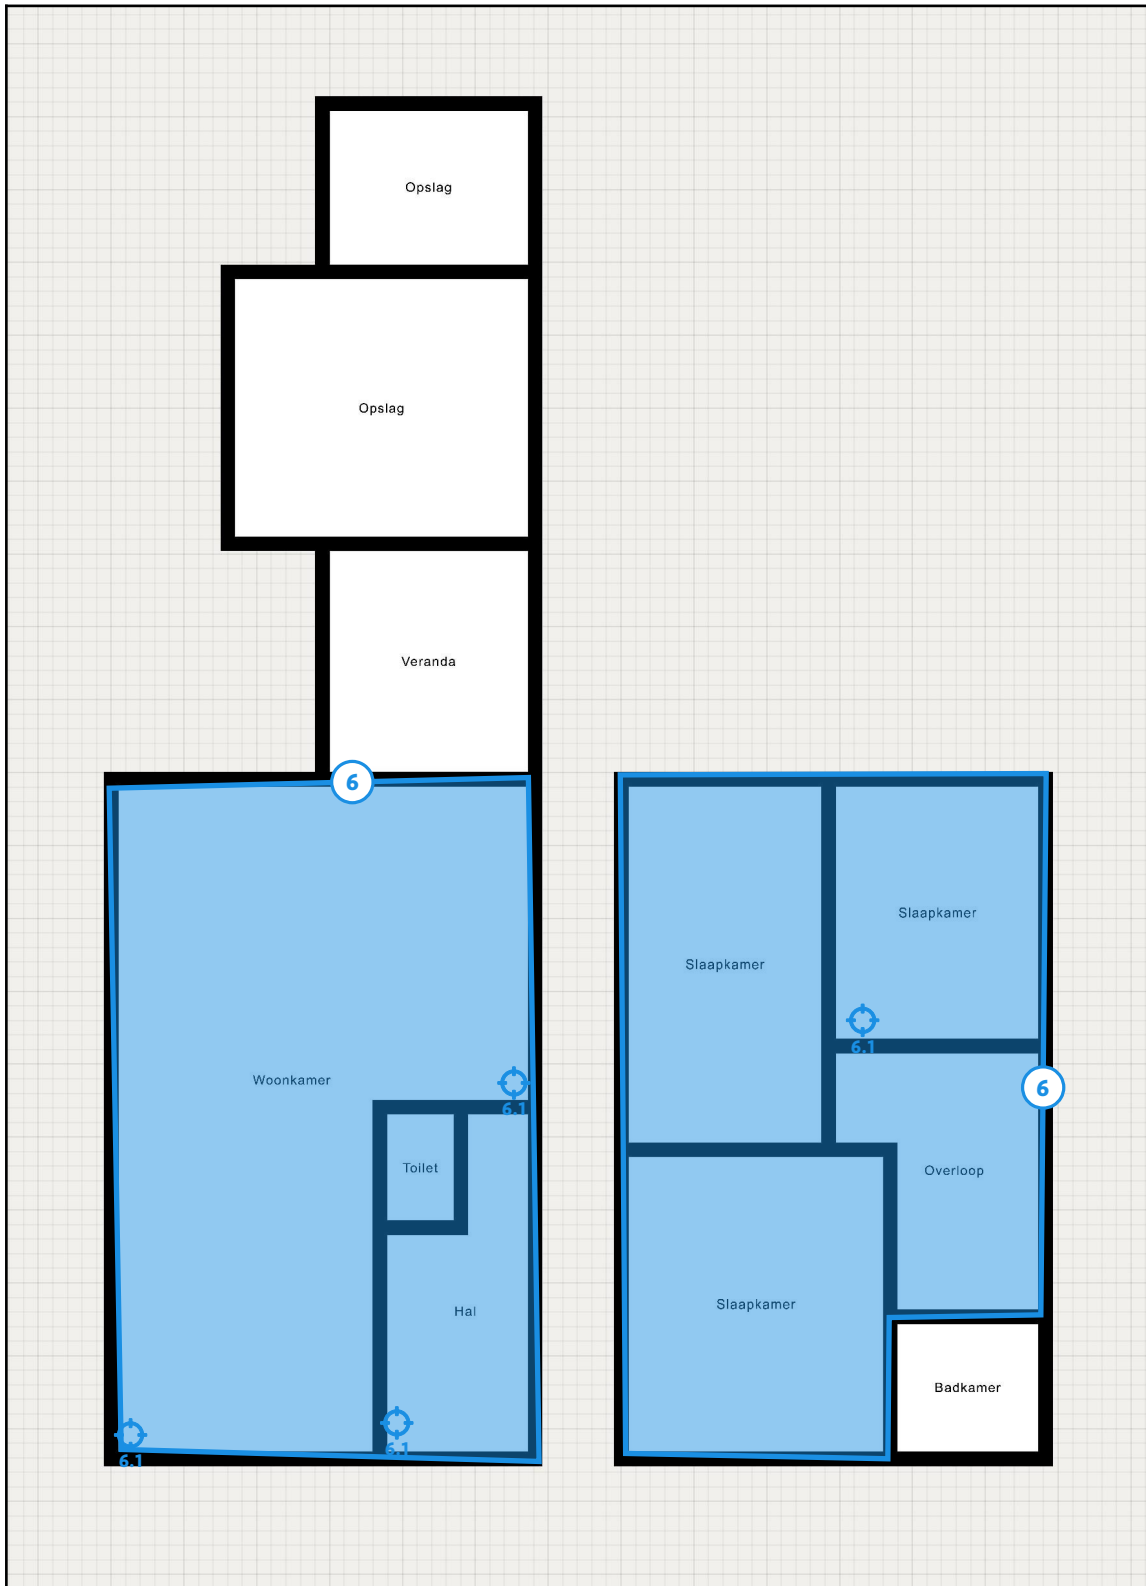
## Plan 1.2: schema

6. Plafonds: pleisterwerk	Geen asbest	-
6.1 Code: 002	Mengmonster	-

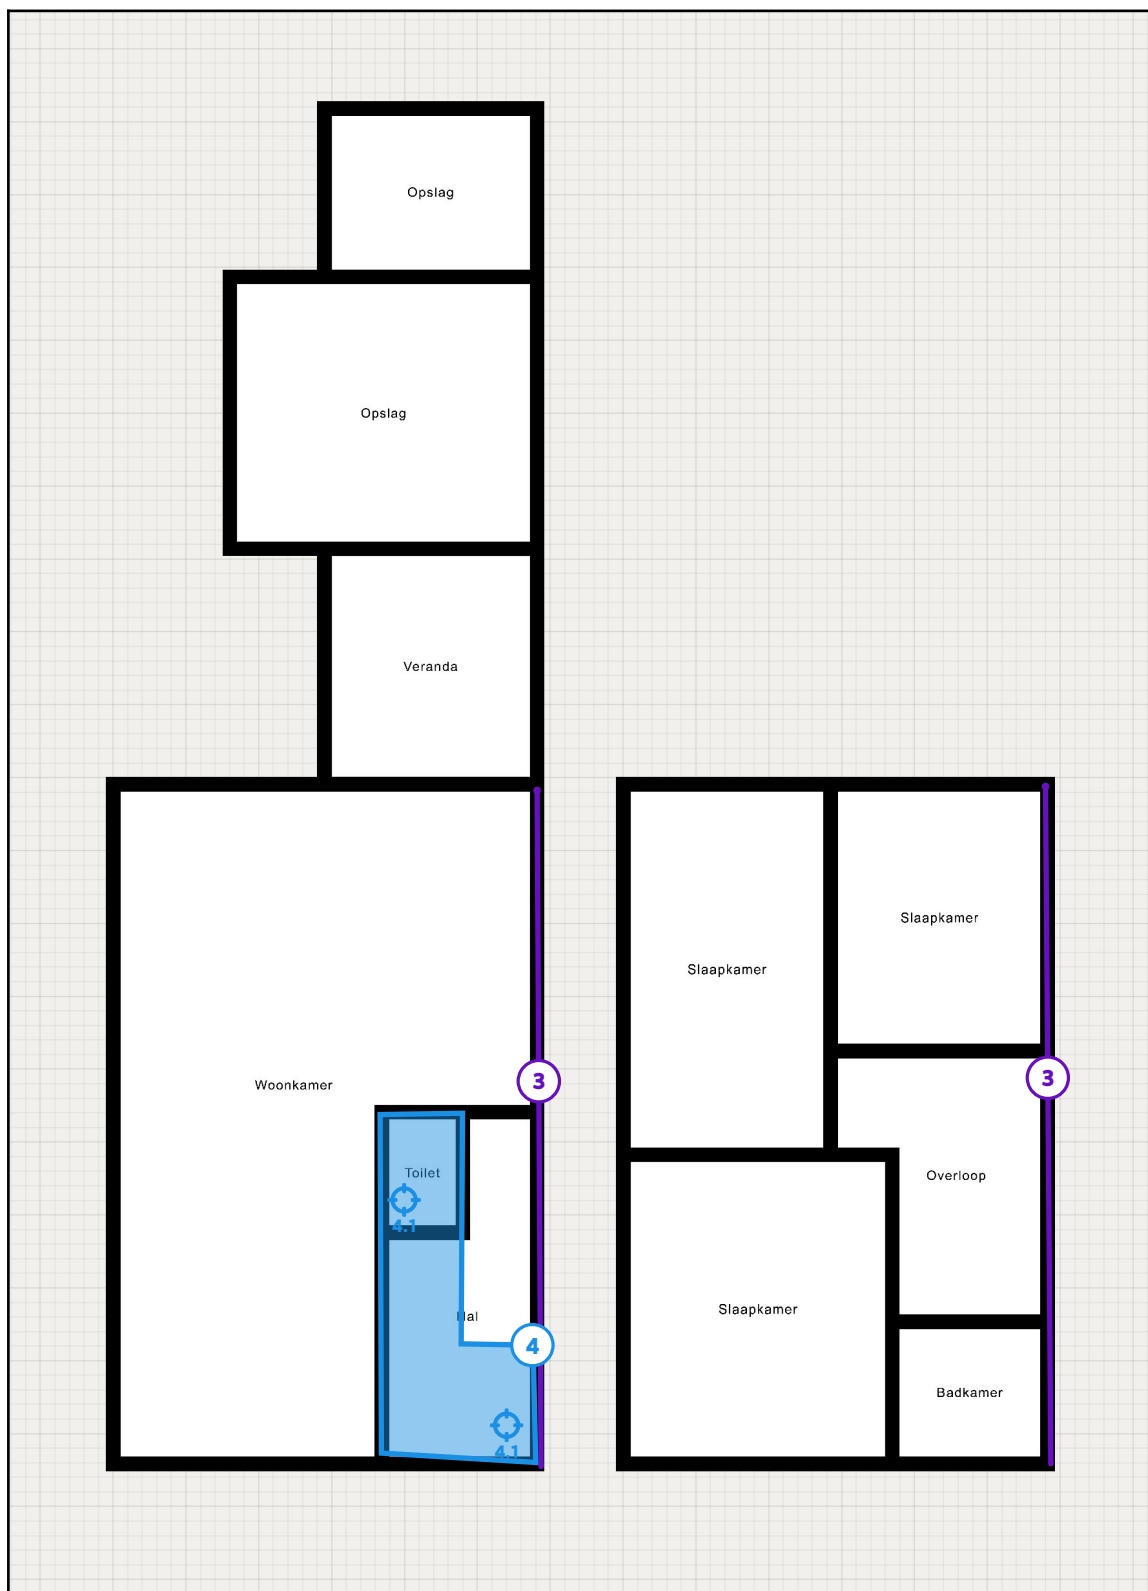
## Plan 1.3: schema

3. Wanden: gipskarton beplating	Advies	-
4. Vloeren: tegels in gang en wc gvl	Geen asbest	-
4.1 Code: 003	Mengmonster	-

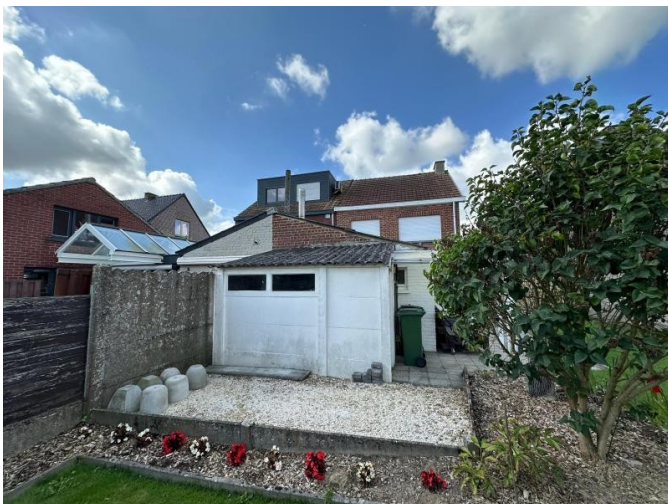
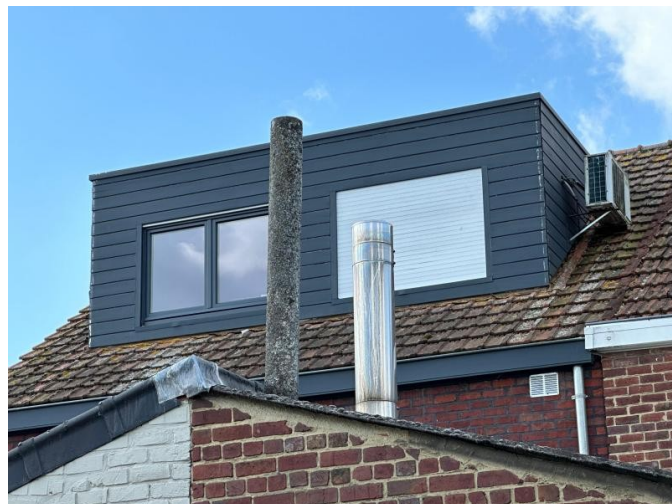
Eindbeoordeling materiaalrisico	Verhoogd materiaalrisico en/of verhoogde kans op vezelvrijgave
---------------------------------	--

Gebondenheid	Categorie 1: hechtgebonden in oorsprong
Asbestsoort (vezeltype)	Crocidoliet aanwezig
Asbestconcentratie	Laag (< 50%)
Afschermingsgraad van het gehele materiaal	Geheel of deels vrij aan de buitenlucht
Toestand van het materiaal	Matig beschadigd, matig verweerd

Beschrijving	Dak: schouwpijp(en)
Omgeving	Buiten
Primaire drager	Schuin dak
Asbestmateriaal	Rookgaskanaal
Bindmiddel van asbestmateriaal	Cement
Gebondenheid op basis van bindmiddel	Hecht
Hoeveelheid (lengte - omtrek - dikte - aantal)	<ul style="list-style-type: none"><li>• 2,00 m - 80,00 cm - 1,00 cm - 1 stuk</li></ul>
Totaal volume	0,016 m <sup>3</sup>
Eenvoudig bereikbaar	Ja
Bevestigingswijze	<ul style="list-style-type: none"><li>• Genageld, geniet</li></ul>
Identificatiemethode	Vaststelling zonder monsternamen
Destructieve handeling voor identificatie	Nee

Het asbestmateriaal valt onder de mijlpaal van 2034.

Verwijderen

- Zorg voor een veilig beheer. Vermijd het beschadigen van het asbestmateriaal. Controleer de toestand jaarlijks op wijzigingen.

- Eenvoudige handelingen: mag via doe-het-zelf of door werknemer(s) met opleidingsattest eenvoudige handelingen  
Indien u dit als doe-het-zelver zelf wenst te verwijderen dient u de nodige voorzorgsmaatregelen te nemen:

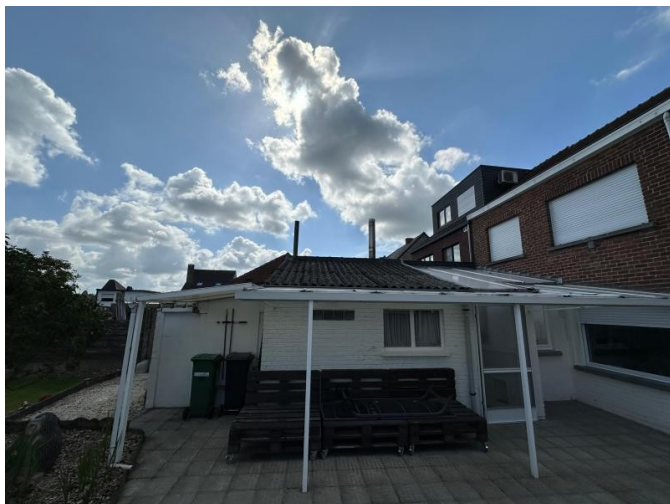
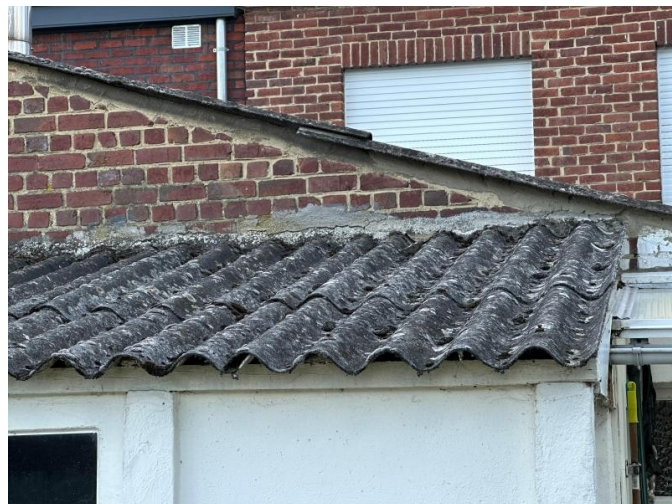
Eindbeoordeling materiaalrisico	Verhoogd materiaalrisico en/of verhoogde kans op vezelvrijgave
---------------------------------	--

Gebondenheid	Categorie 1: hechtgebonden in oorsprong
Asbestsoort (vezeltype)	Crocidoliet aanwezig
Asbestconcentratie	Laag (< 50%)
Afschermingsgraad van het gehele materiaal	Geheel of deels vrij aan de buitenlucht
Toestand van het materiaal	Matig beschadigd, matig verweerd

Beschrijving	Dak: golfplaten
Omgeving	Buiten
Primaire drager	Schuin dak
Asbestmateriaal	Dak- en gevelbekleding - Golfplaat
Bindmiddel van asbestmateriaal	Cement
Gebondenheid op basis van bindmiddel	Hecht
Hoeveelheid (oppervlakte - aantal)	<ul style="list-style-type: none"><li>• 22,00 m<sup>2</sup> - 1 stuk</li></ul>
Totale oppervlakte	22,00 m <sup>2</sup>
Eenvoudig bereikbaar	Ja
Bevestigingswijze	<ul style="list-style-type: none"><li>• Genageld, geniet</li></ul>
Identificatiemethode	Vaststelling zonder monsternamen
Destructieve handeling voor identificatie	Nee

Het asbestmateriaal valt onder de mijlpaal van 2034.

Verwijderen

- Zorg voor een veilig beheer. Vermijd het beschadigen van het asbestmateriaal. Controleer de toestand jaarlijks op wijzigingen.
- Hemelwater dat afspoelt van asbestcement daken of gevels kan asbestdeeltjes bevatten. Gebruik het enkel voor gesloten circuits (bv. spoelen toiletten). Reinig na het vervangen van het dak of de gevel de dakgoten en regenwaterput of -ton om asbesthoudend sediment of slib te verwijderen

- Eenvoudige handelingen: mag via doe-het-zelf of door werknemer(s) met opleidingsattest eenvoudige handelingen  
Indien u dit als doe-het-zelver zelf wenst te verwijderen dient u de nodige voorzorgsmaatregelen te nemen:

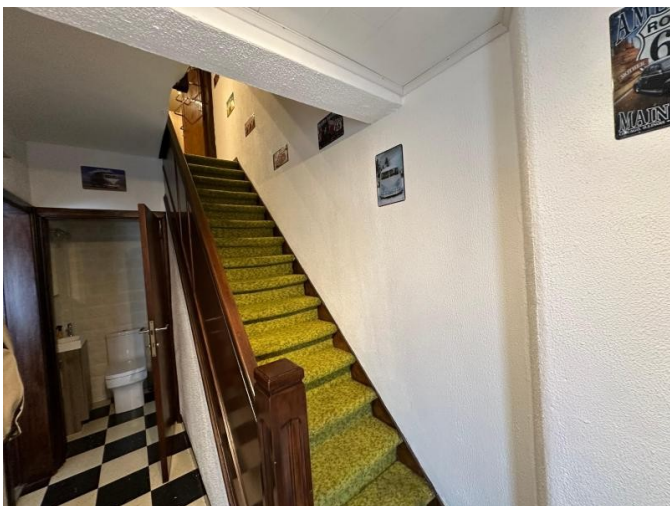
Verschillende wanden bestaan uit gipskartonbeplating. Binnen het kader van een niet-destructief onderzoek konden de achterliggende lagen niet worden geanalyseerd. Enkel door deze te verwijderen of door een destructief onderzoek kunnen de achterliggende lagen geanalyseerd worden. Bij vernieuwing van deze binnenschil wordt aanbevolen om nieuw monstername te laten nemen.

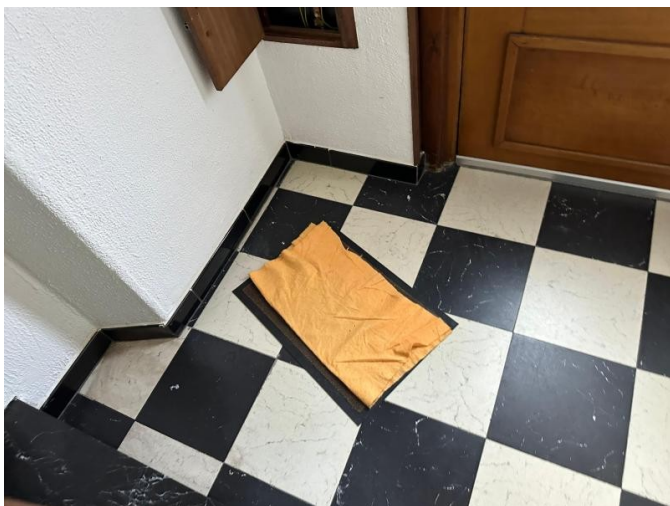
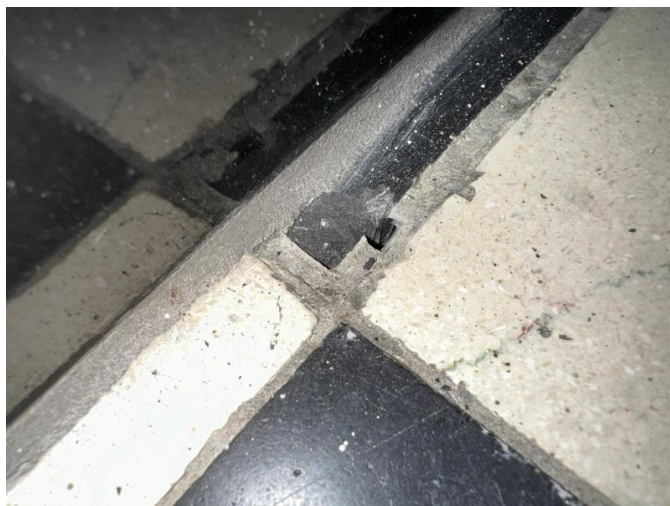
Geen asbest

#	Type	Referentie	Resultaat
4.1	Mengmonster	003	Geen asbest

Beschrijving	Vloeren: tegels in gang en wc gvl
Omgeving	Binnen
Primaire drager	Vloer
Bindmiddel van materiaal	Cement
Gebondenheid op basis van bindmiddel	Hecht
Hoeveelheid (oppervlakte - dikte - aantal)	• 12,00 m <sup>2</sup> - 1,00 cm - 1 stuk
Totaal volume	0,12 m <sup>3</sup>
Identificatiemethode	Vaststelling met monstername
Destructieve handeling voor identificatie	Nee

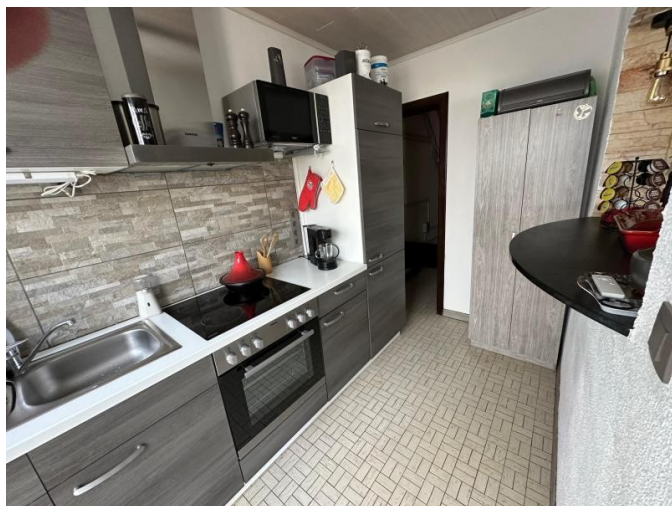
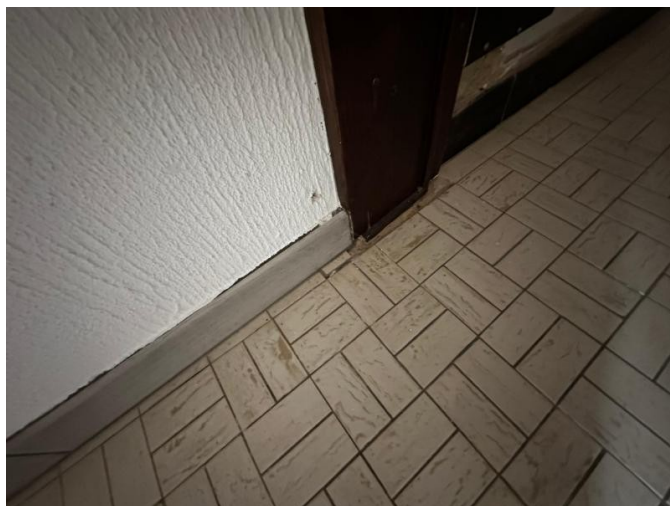
## Fiche 5: Wanden: pleisterwerk

Geen asbest

#	Type	Referentie	Resultaat
5.1	Mengmonster	001	Geen asbest

Beschrijving	Wanden: pleisterwerk
Omgeving	Binnen
Primaire drager	Binnenwand
Bindmiddel van materiaal	Gips - kalk
Gebondenheid op basis van bindmiddel	Niet-hechtgebonden
Hoeveelheid (oppervlakte - dikte - aantal)	• 226,00 m <sup>2</sup> - 1,00 cm - 1 stuk
Totaal volume	2,26 m <sup>3</sup>
Identificatiemethode	Vaststelling met monsternamen
Destructieve handeling voor identificatie	Nee
Opmerking	De vaststelling dat de wanden asbestveilig zijn, is gebaseerd op een beperkt aantal monsterstalen, welke door een erkend labo werden geanalyseerd. Daardoor geeft dit slechts een indicatie van de algemene asbestveilige toestand. Bij sloop of grondige werken en bij het (plaatselijk) verwijderen van het pleisterwerk wordt aangeraden steeds bijkomende stalen te nemen van elke muur.

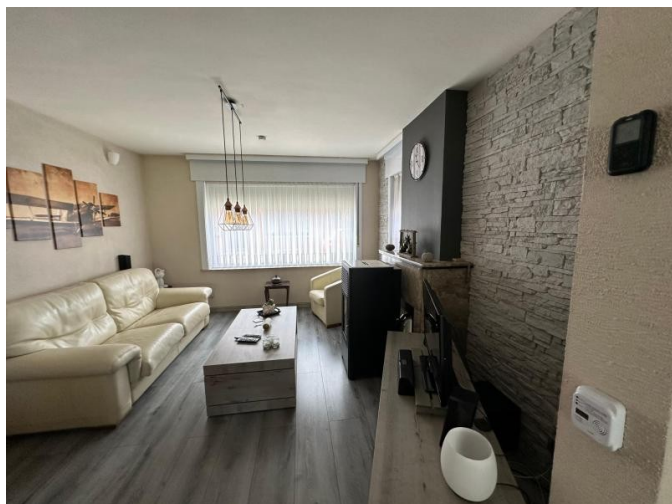
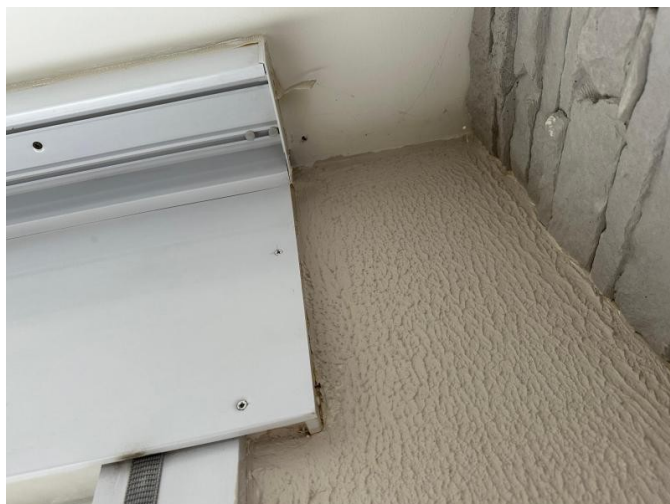
## Fiche 6: Plafonds: pleisterwerk

Geen asbest

#	Type	Referentie	Resultaat
6.1	Mengmonster	002	Geen asbest

Beschrijving	Plafonds: pleisterwerk
Omgeving	Binnen
Primaire drager	Plafond
Bindmiddel van materiaal	Gips - kalk
Gebondenheid op basis van bindmiddel	Niet-hechtgebonden
Hoeveelheid (oppervlakte - dikte - aantal)	• 113,00 m <sup>2</sup> - 1,00 cm - 1 stuk
Totaal volume	1,13 m <sup>3</sup>
Identificatiemethode	Vaststelling met monsternamen
Destructieve handeling voor identificatie	Nee
Opmerking	De vaststelling dat de plafondbeploistering asbestveilig is, is gebaseerd op een beperkt aantal monsterstalen, welke door een erkend labo werden geanalyseerd. Dit geeft slechts een indicatie van de algemene asbestveilige toestand. Bij sloop of grondige werken en bij het (plaatselijk) verwijderen van het pleisterwerk wordt aangeraden steeds bijkomende stalen te nemen van elk plafond.
