Asbestinventarisatetest

Bruulstraat 39, 9450 Haaltert

Attestnummer : 20240806-000161.000

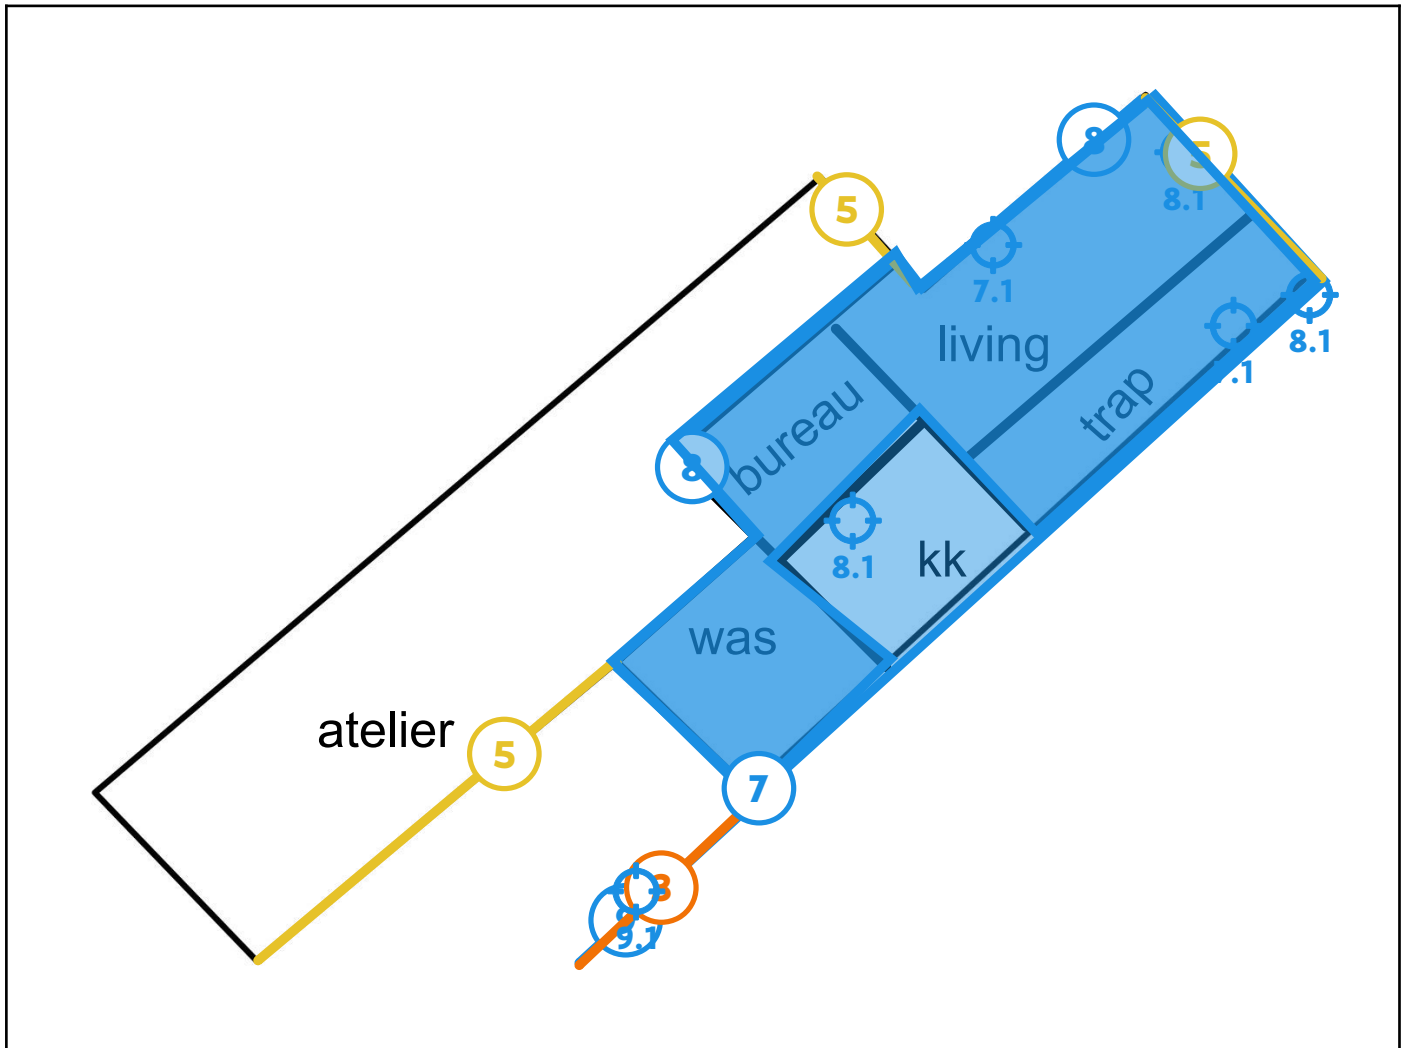
Plan 1.1: Hoofdgebouw plan gvl

Beschrijving	Type	Actie
3. Asbest dekstenen	Asbestmateriaal	Verwijderen
5. mastiek ramen	Asbestmateriaal	Zorgvuldig beheren
7. pleisterwerk plafond	Geen asbest	-
7.1 Code: mm02	Mengmonster	-
8. pleisterwerk wanden	Geen asbest	-
8.1 Code: mm01	Mengmonster	-
9. crepi gevel	Geen asbest	-

9.1 Code: Mm4	Puntmonster	-
---------------	-------------	---

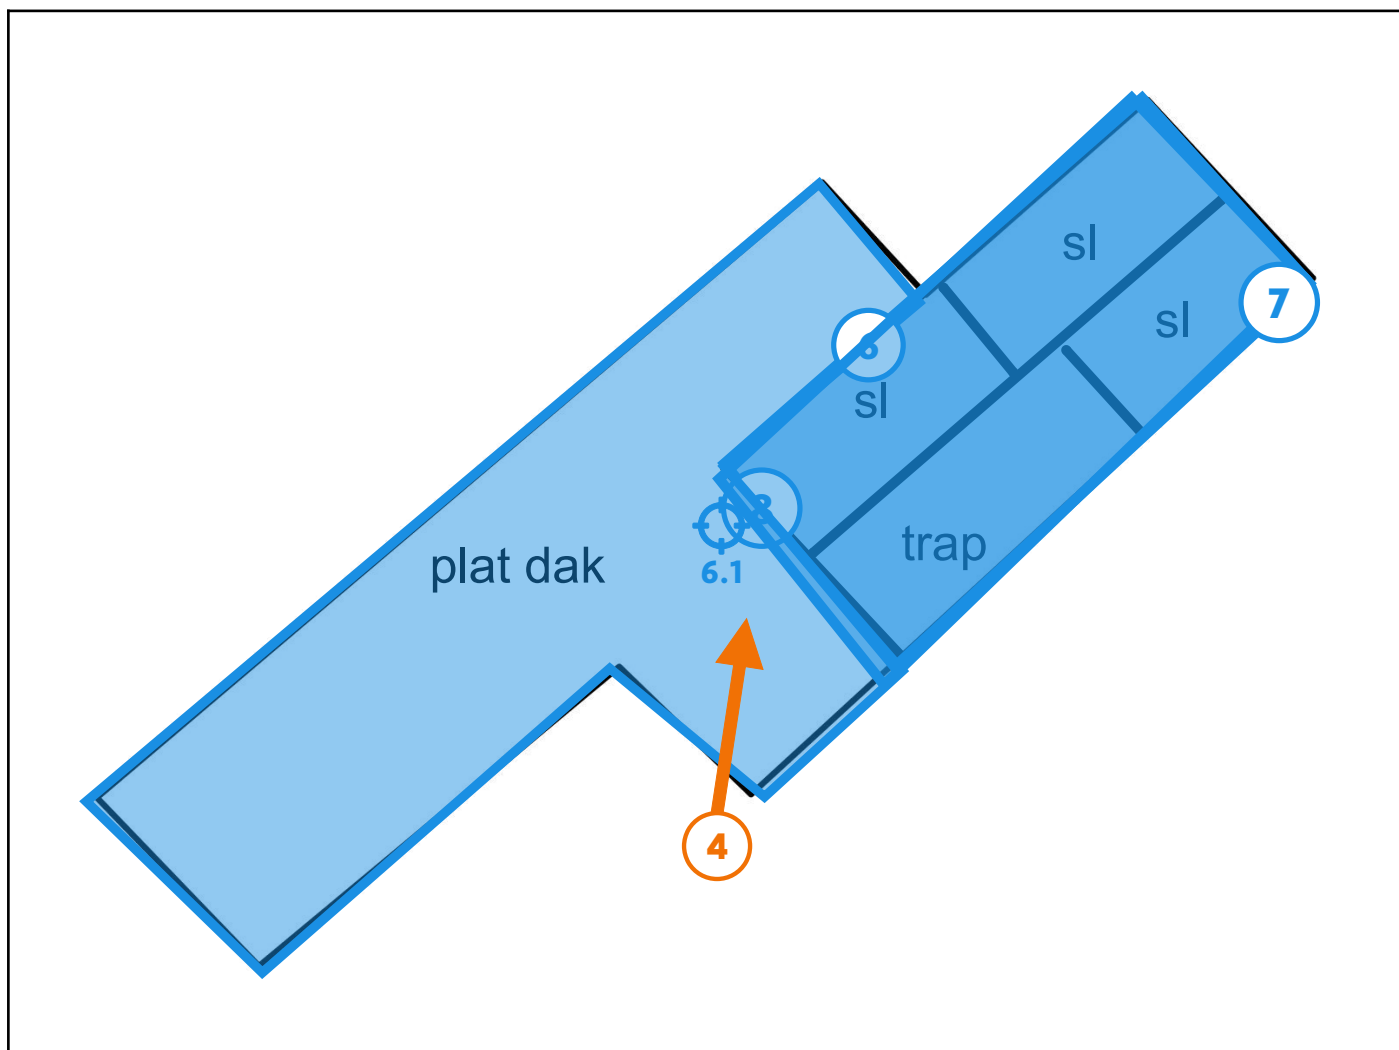
Plan 1.2: Hoofdgebouw plan 1e

Beschrijving	Type	Actie
4. Asbest cement rookgaskanaal	Asbestmateriaal	Verwijderen
6. roofing dak	Geen asbest	-
6.1 Code: mm03	Puntmonster	-
7. pleisterwerk plafond	Geen asbest	-
8. pleisterwerk wanden	Geen asbest	-

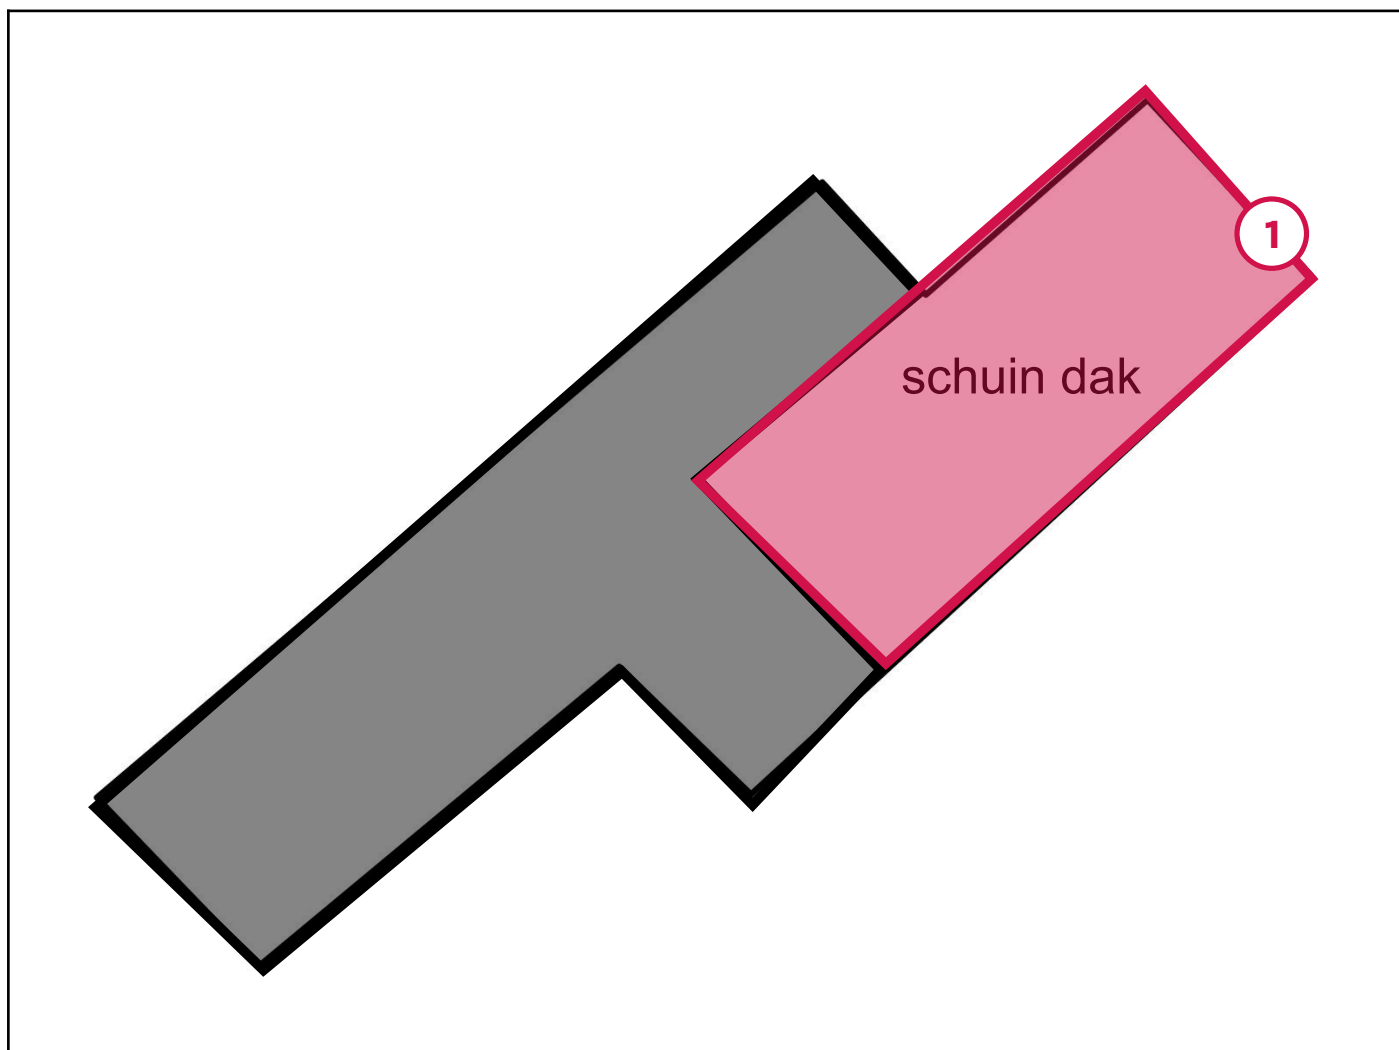
Plan 1.3: Hoofdgebouw plan dak

Beschrijving	Type	Actie
1. leien dak	Asbestmateriaal	Dringend verwijderen

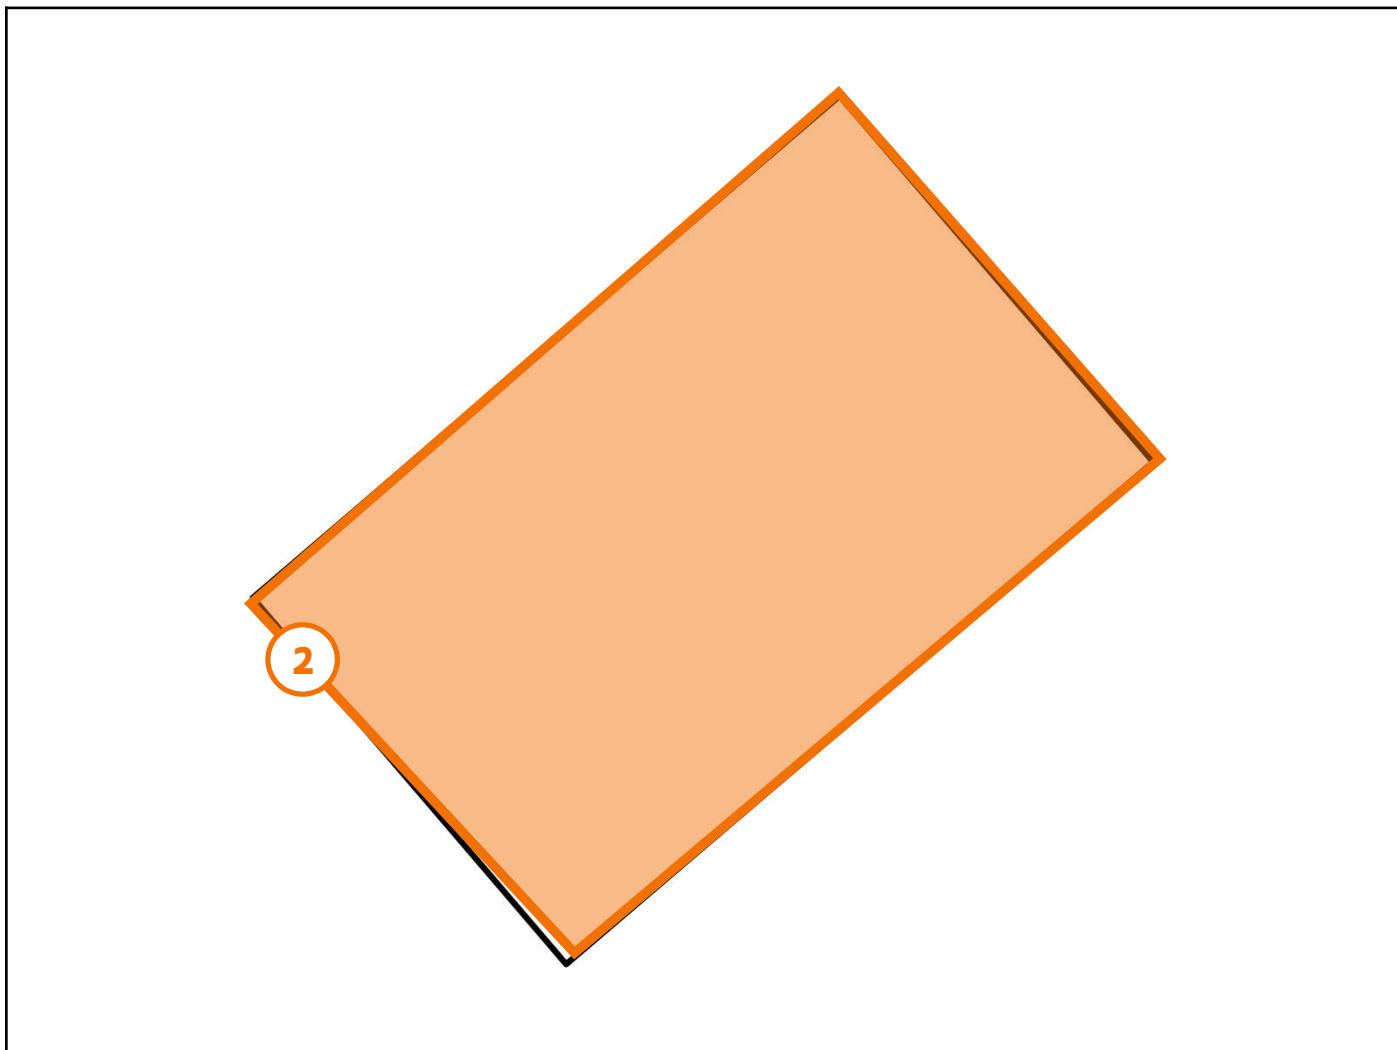
Plan 2.1: Bijgebouw plan dak

Beschrijving	Type	Actie
2. golfplaten dak	Asbestmateriaal	Verwijderen

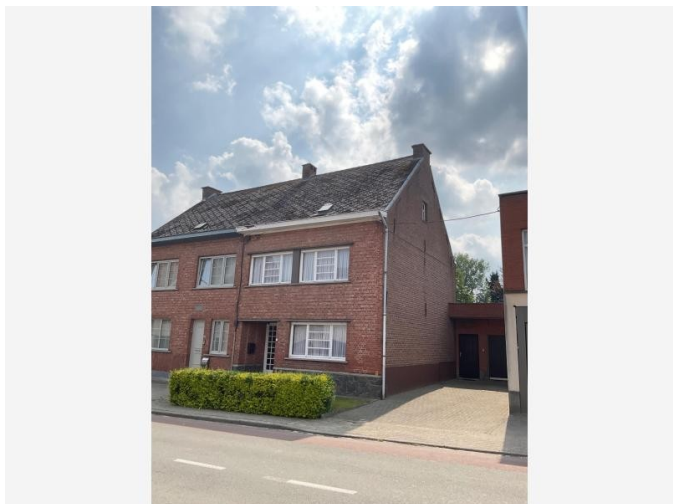
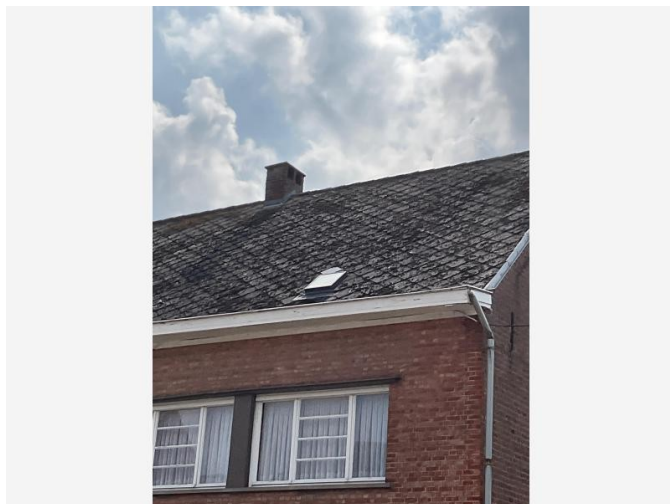
Conclusie

Het asbestmateriaal valt onder de mijlpaal van 2034.

Dringend verwijderen

Risicobeoordeling

Eindbeoordeling materiaalrisico	Hoog materiaalrisico en/of hoge kans op vezelvrijgave
---------------------------------	---

Gebondenheid	Categorie 1: hechtgebonden in oorsprong
Asbestsoort (vezeltype)	Crocidoliet aanwezig
Asbestconcentratie	Laag (< 50%)
Afschermingsgraad van het gehele materiaal	Geheel of deels (ook) vrij aan de binnenlucht
Toestand van het materiaal	Matig beschadigd, matig verweerd

Beschrijving	leien dak
Omgeving	Grenst aan binnen- en buitenlucht
Primaire drager	Schuin dak
Asbestmateriaal	Dak- en gevelbekleding - Lei, shingle
Bindmiddel van asbestmateriaal	Cement
Gebondenheid op basis van bindmiddel	Hecht
Hoeveelheid (oppervlakte - aantal)	<ul style="list-style-type: none">• 75,00 m² - 1 stuk
Totale oppervlakte	75,00 m ²
Eenvoudig bereikbaar	Ja
Bevestigingswijze	<ul style="list-style-type: none">• Geschroefd• Genageld, geniet
Identificatiemethode	Vaststelling zonder monsternamen
Destructieve handeling voor identificatie	Nee

- Zorg voor een veilig beheer. Vermijd het beschadigen van het asbestmateriaal. Controleer de toestand jaarlijks op wijzigingen.
- Hemelwater dat afspoelt van asbestcement daken of gevels kan asbestdeeltjes bevatten. Gebruik het enkel voor gesloten circuits (bv. spoelen toiletten). Reinig na het vervangen van het dak of de gevel de dakgoten en regenwaterput of -ton om asbesthoudend sediment of slib te verwijderen

- Eenvoudige handelingen: mag via doe-het-zelf of door werknemer(s) met opleidingsattest eenvoudige handelingen
Te verwijderen in 1 geheel zonder breken en kappen.

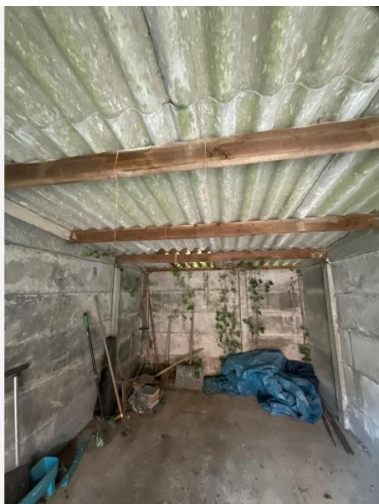
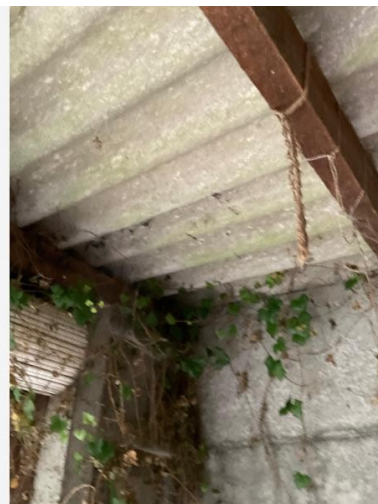
Conclusie

Het asbestmateriaal valt onder de mijlpaal van 2034.

Verwijderen

Eindbeoordeling materiaalrisico	Verhoogd materiaalrisico en/of verhoogde kans op vezelvrijgave
---------------------------------	--

Gebondenheid	Categorie 1: hechtgebonden in oorsprong
Asbestsoort (vezeltype)	Crocidoliet aanwezig
Asbestconcentratie	Laag (< 50%)
Afschermingsgraad van het gehele materiaal	Geheel of deels vrij aan de buitenlucht
Toestand van het materiaal	Matig beschadigd, matig verweerd

Beschrijving	golfplaten dak
Omgeving	Buiten
Primaire drager	Schuin dak
Asbestmateriaal	Dak- en gevelbekleding - Golfplaat
Bindmiddel van asbestmateriaal	Cement
Gebondenheid op basis van bindmiddel	Hecht
Hoeveelheid (oppervlakte - aantal)	<ul style="list-style-type: none">• 30,00 m² - 1 stuk
Totale oppervlakte	30,00 m ²
Eenvoudig bereikbaar	Ja
Bevestigingswijze	<ul style="list-style-type: none">• Geschroefd
Identificatiemethode	Vaststelling zonder monsternamen
Destructieve handeling voor identificatie	Nee

- Zorg voor een veilig beheer. Vermijd het beschadigen van het asbestmateriaal. Controleer de toestand jaarlijks op wijzigingen.
- Hemelwater dat afspoelt van asbestcement daken of gevels kan asbestdeeltjes bevatten. Gebruik het enkel voor gesloten circuits (bv. spoelen toiletten). Reinig na het vervangen van het dak of de gevel de dakgoten en regenwaterput of -ton om asbesthoudend sediment of slib te verwijderen

- Eenvoudige handelingen: mag via doe-het-zelf of door werknemer(s) met opleidingsattest eenvoudige handelingen
Asbest golfplaten zijn eenvoudig te verwijderen door ze los te schroeven of de nagels te verwijderen. Zorg dat u tijdens de werken de platen niet breekt. Geen slijpschijven of anders snel draaiend materiaal gebruiken. Tijdens de verwijdering de golfplaten goed bevochtigen om de verspreiding van vezels tegen te gaan.

De platen dienen dubbel verpakt in een daarvoor voorziende zak naar een containerpark gebracht te worden.

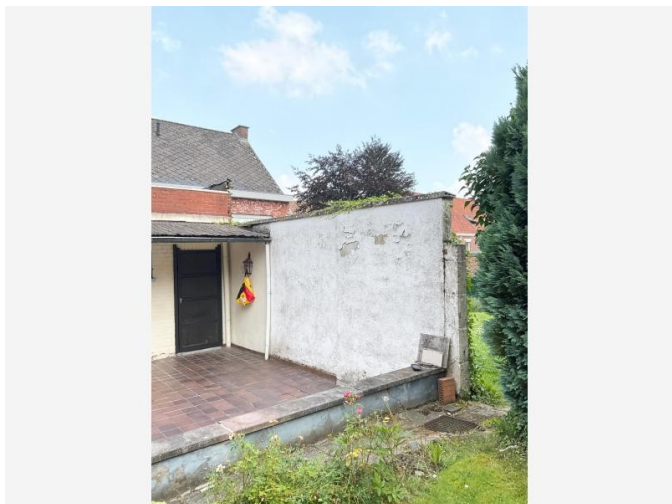
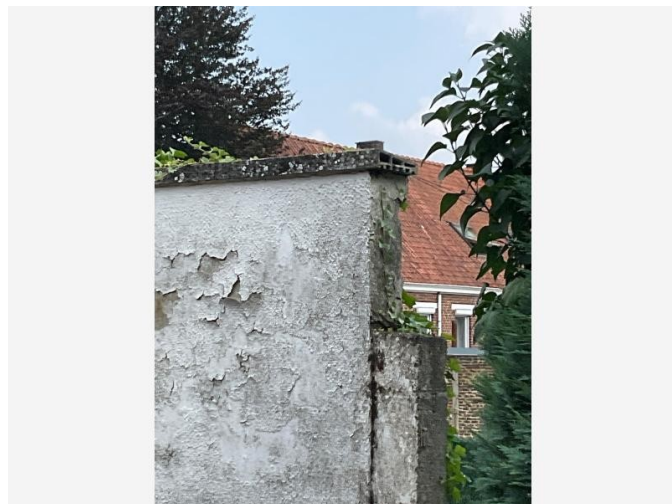
Conclusie

Het asbestmateriaal valt onder de mijlpaal van 2040.

Verwijderen

Eindbeoordeling materiaalrisico	Verhoogd materiaalrisico en/of verhoogde kans op vezelvrijgave
---------------------------------	--

Gebondenheid	Categorie 1: hechtgebonden in oorsprong
Asbestsoort (vezeltype)	Crocidoliet aanwezig
Asbestconcentratie	Laag (< 50%)
Afschermingsgraad van het gehele materiaal	Geheel of deels vrij aan de buitenlucht
Toestand van het materiaal	Matig beschadigd, matig verweerd

Beschrijving	Asbest dekstenen
Omgeving	Buiten
Primaire drager	Wand vrijstaand (scheidingsmuur, ...)
Asbestmateriaal	Plaat, paneel, tablet - Hol
Bindmiddel van asbestmateriaal	Cement
Gebondenheid op basis van bindmiddel	Hecht
Hoeveelheid (oppervlakte - dikte - aantal)	<ul style="list-style-type: none">• 4,00 m² - 3,00 cm - 1 stuk
Totaal volume	0,12 m ³
Eenvoudig bereikbaar	Ja
Bevestigingswijze	<ul style="list-style-type: none">• Los (al dan niet bedekt)
Identificatiemethode	Vaststelling zonder monsternamen
Destructieve handeling voor identificatie	Nee

- Zorg voor een veilig beheer. Vermijd het beschadigen van het asbestmateriaal. Controleer de toestand jaarlijks op wijzigingen.
- Hemelwater dat afspoelt van asbestcement daken of gevels kan asbestdeeltjes bevatten. Gebruik het enkel voor gesloten circuits (bv. spoelen toiletten). Reinig na het vervangen van het dak of de gevel de dakgoten en regenwaterput of -ton om asbesthoudend sediment of slib te verwijderen

- Eenvoudige handelingen: mag via doe-het-zelf of door werknemer(s) met opleidingsattest eenvoudige handelingen
De toepassing is los .

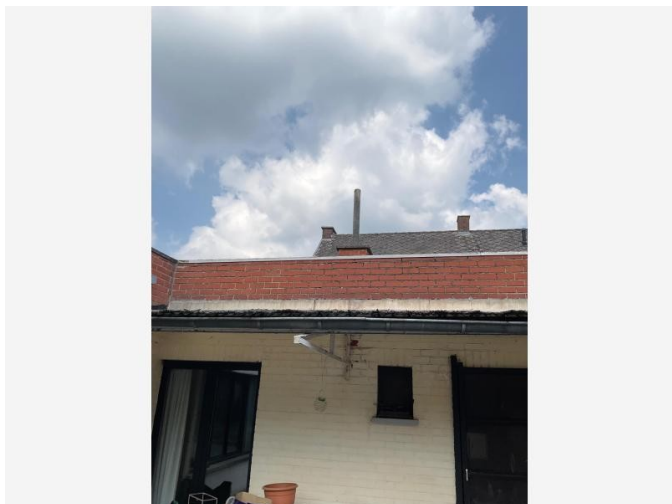
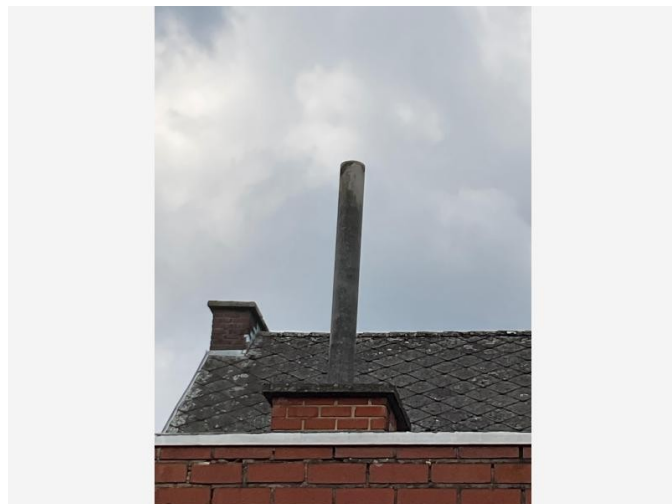
Conclusie

Het asbestmateriaal valt onder de mijlpaal van 2034.

Verwijderen

Eindbeoordeling materiaalrisico	Verhoogd materiaalrisico en/of verhoogde kans op vezelvrijgave
---------------------------------	--

Gebondenheid	Categorie 1: hechtgebonden in oorsprong
Asbestsoort (vezeltype)	Crocidoliet aanwezig
Asbestconcentratie	Laag (< 50%)
Afschermingsgraad van het gehele materiaal	Geheel of deels vrij aan de buitenlucht
Toestand van het materiaal	Matig beschadigd, matig verweerd

Beschrijving	Asbest cement rookgaskanaal
Omgeving	Buiten
Primaire drager	HVAC infrastructuur en uitrusting
Asbestmateriaal	Rookgaskanaal
Bindmiddel van asbestmateriaal	Cement
Gebondenheid op basis van bindmiddel	Hecht
Hoeveelheid (lengte - omtrek - dikte - aantal)	<ul style="list-style-type: none">• 2,00 m - 30,00 cm - 1,00 cm - 1 stuk
Totaal volume	0,006 m ³
Eenvoudig bereikbaar	Ja
Bevestigingswijze	<ul style="list-style-type: none">• Geklemd
Identificatiemethode	Vaststelling zonder monstername
Destructieve handeling voor identificatie	Nee

- Zorg voor een veilig beheer. Vermijd het beschadigen van het asbestmateriaal. Controleer de toestand jaarlijks op wijzigingen.

- Eenvoudige handelingen: mag via doe-het-zelf of door werknemer(s) met opleidingsattest eenvoudige handelingen
Asbest schouwen zijn te verwijderen zonder breken en kappen. Deze dienen in 1 geheel verwijderd te worden zonder contaminaties. Veilig verpakken en afvoeren naar een asbest afval verwerker.

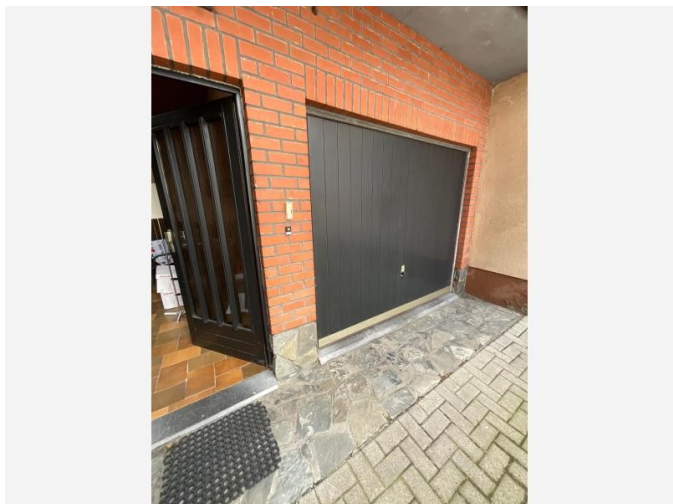
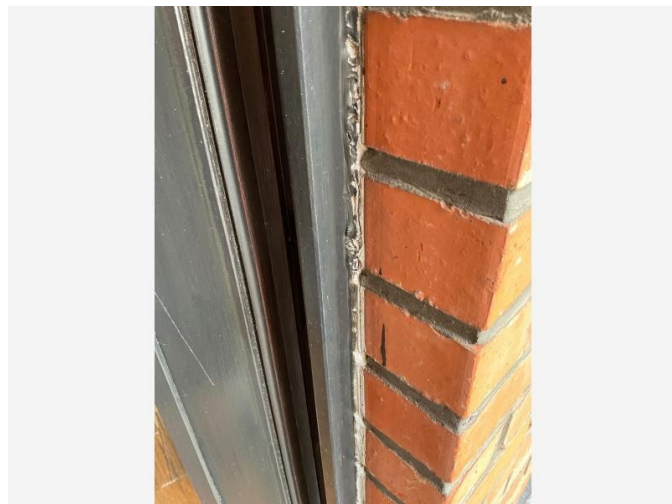
Conclusie

Het asbestmateriaal valt onder de mijlpaal van 2040.

Zorgvuldig beheren

Eindbeoordeling materiaalrisico	Laag materiaalrisico en/of verlaagde kans op vezelvrijgave
---------------------------------	--

Gebondenheid	Categorie 1: hechtgebonden in oorsprong
Asbestsoort (vezeltype)	Amfibool aanwezig, uitgezonderd crocidoliet
Asbestconcentratie	Laag (< 50%)
Afschermingsgraad van het gehele materiaal	Geheel of deels (ook) vrij aan de binnenlucht
Toestand van het materiaal	Licht beschadigd, licht verweerd. Intact calciumsilicaatmateriaal of categorie III 'gebondenheid'

Beschrijving	mastiek ramen
Omgeving	Grenst aan binnen- en buitenlucht
Primaire drager	Wandopening verticaal (raam, deur, ...)
Asbestmateriaal	In-situ afwerkingslagen - Pasta, stopverf, voegsel, stopsel, vulsel, mastiek, katten, ...
Bindmiddel van asbestmateriaal	Kitten, mastiek, pasta
Gebondenheid op basis van bindmiddel	Hecht
Hoeveelheid (gewicht - aantal)	<ul style="list-style-type: none">• 2,00 kg - 1 stuk
Totaal gewicht	2,00 kg
Eenvoudig bereikbaar	Ja
Bevestigingswijze	<ul style="list-style-type: none">• Verlijmd, ingegoten, versmeerd
Identificatiemethode	Vaststelling zonder monsternamen
Destructieve handeling voor identificatie	Nee

- Zorg voor een veilig beheer. Vermijd het beschadigen van het asbestmateriaal. Controleer de toestand jaarlijks op wijzigingen.

- Eenvoudige handelingen: mag via doe-het-zelf of door werknemer(s) met opleidingsattest eenvoudige handelingen
Te verwijderen samen met de ramen en deuren in een geheel.

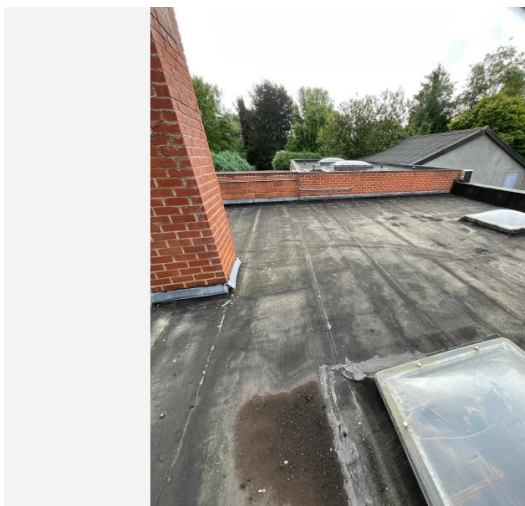
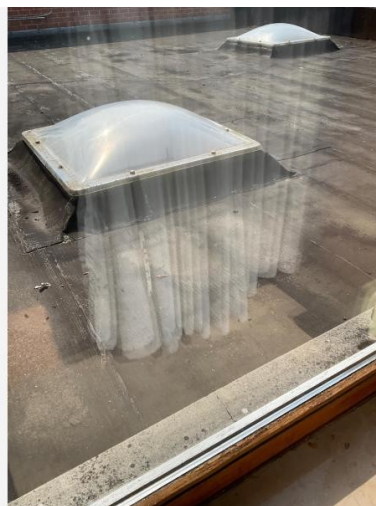
Fiche 6: roofing dak

Conclusie

Geen asbest

#	Type	Referentie	Resultaat
6.1	Puntmonster	mm03	Geen asbest

Beschrijving	roofing dak
Omgeving	Buiten
Primaire drager	Plat dak
Bindmiddel van materiaal	Bitumen (roofing, teer, asfalt)
Gebondenheid op basis van bindmiddel	Hecht
Hoeveelheid (oppervlakte - aantal)	• 90,00 m ² - 1 stuk
Totale oppervlakte	90,00 m ²
Identificatiemethode	Vaststelling met monstername
Destructieve handeling voor identificatie	Nee

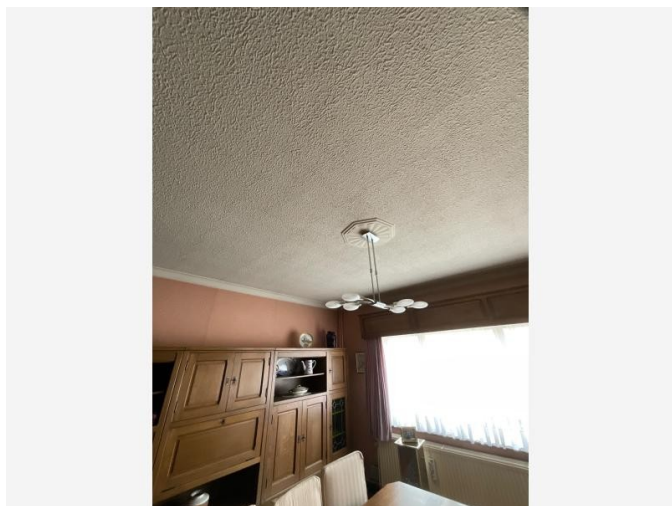
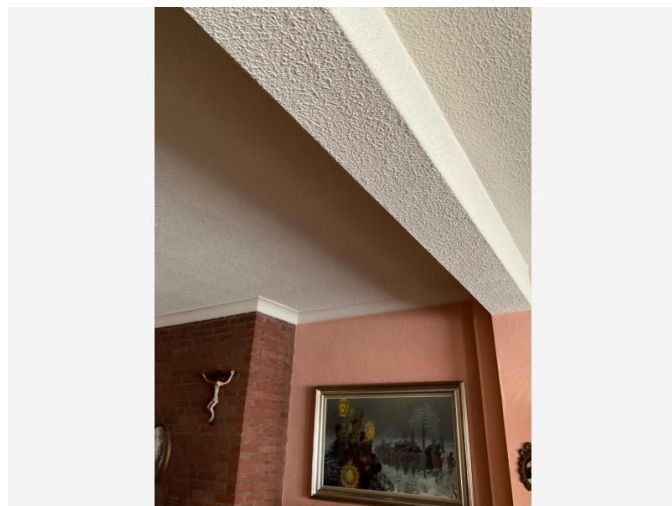
Conclusie

Geen asbest

#	Type	Referentie	Resultaat
7.1	Mengmonster	mm02	Geen asbest

Beschrijving	pleisterwerk plafond
Omgeving	Binnen
Primaire drager	Plafond
Bindmiddel van materiaal	Gips - kalk
Gebondenheid op basis van bindmiddel	Niet-hechtgebonden
Hoeveelheid (oppervlakte - dikte - aantal)	• 119,91 m ² - 1,00 cm - 1 stuk
Totaal volume	1,199 m ³
Identificatiemethode	Vaststelling met monstername
Destructieve handeling voor identificatie	Nee

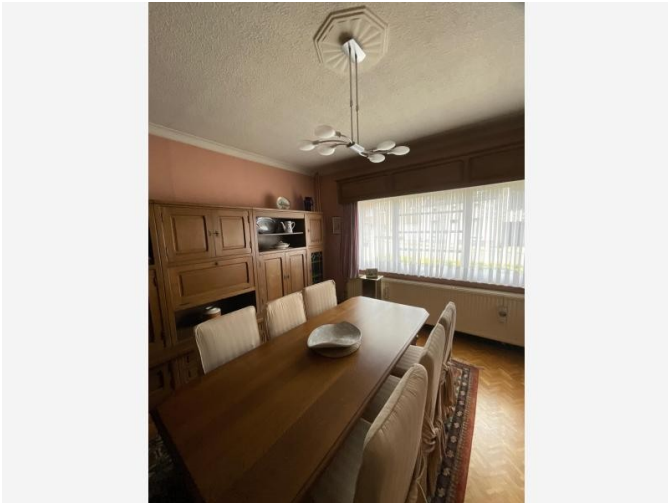
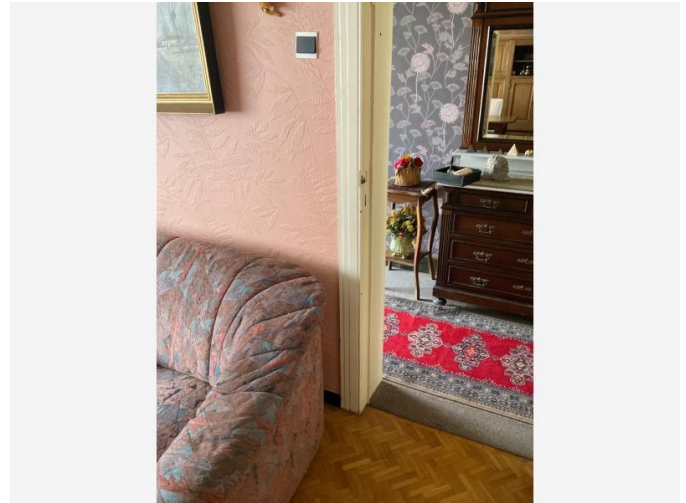
Conclusie

Geen asbest

#	Type	Referentie	Resultaat
8.1	Mengmonster	mm01	Geen asbest

Beschrijving	pleisterwerk wanden
Omgeving	Binnen
Primaire drager	Binnenwand
Bindmiddel van materiaal	Gips - kalk
Gebondenheid op basis van bindmiddel	Niet-hechtgebonden
Hoeveelheid (oppervlakte - dikte - aantal)	• 115,00 m ² - 1,00 cm - 1 stuk
Totaal volume	1,15 m ³
Identificatiemethode	Vaststelling met monstername
Destructieve handeling voor identificatie	Nee

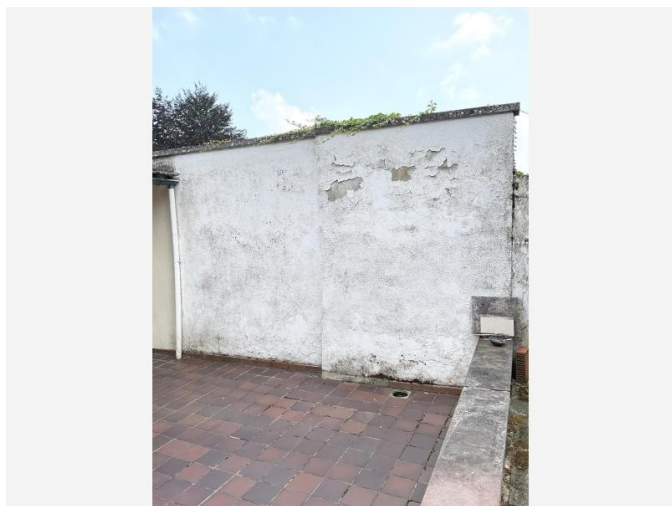
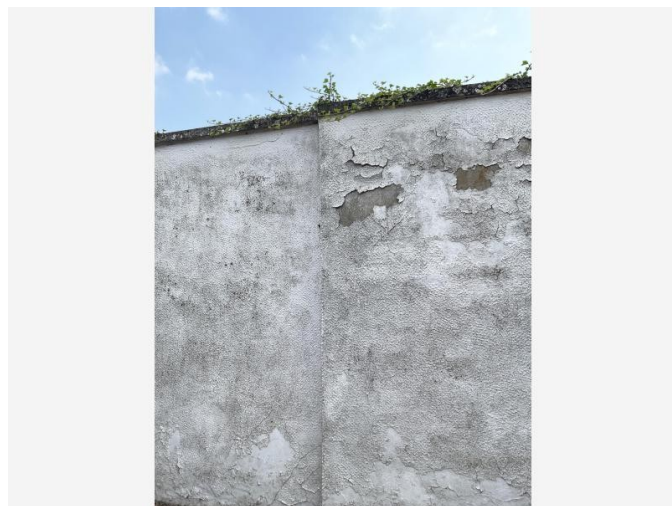
Fiche 9: crepi gevel

Conclusie

Geen asbest

#	Type	Referentie	Resultaat
9.1	Puntmonster	Mm4	Geen asbest

Beschrijving	crepi gevel
Omgeving	Buiten
Primaire drager	Wand buitenschil
Bindmiddel van materiaal	Gips - kalk
Gebondenheid op basis van bindmiddel	Niet-hechtgebonden
Hoeveelheid (oppervlakte - dikte - aantal)	• 15,00 m ² - 1,00 cm - 1 stuk
Totaal volume	0,15 m ³
Identificatiemethode	Vaststelling met monstername
Destructieve handeling voor identificatie	Nee
