# Asbestinventarisatetest

Rooseveltplaan 92, 9420 Erpe-Mere

Attestnummer : 20240705-000332.000

**Niet-asbestveilig**

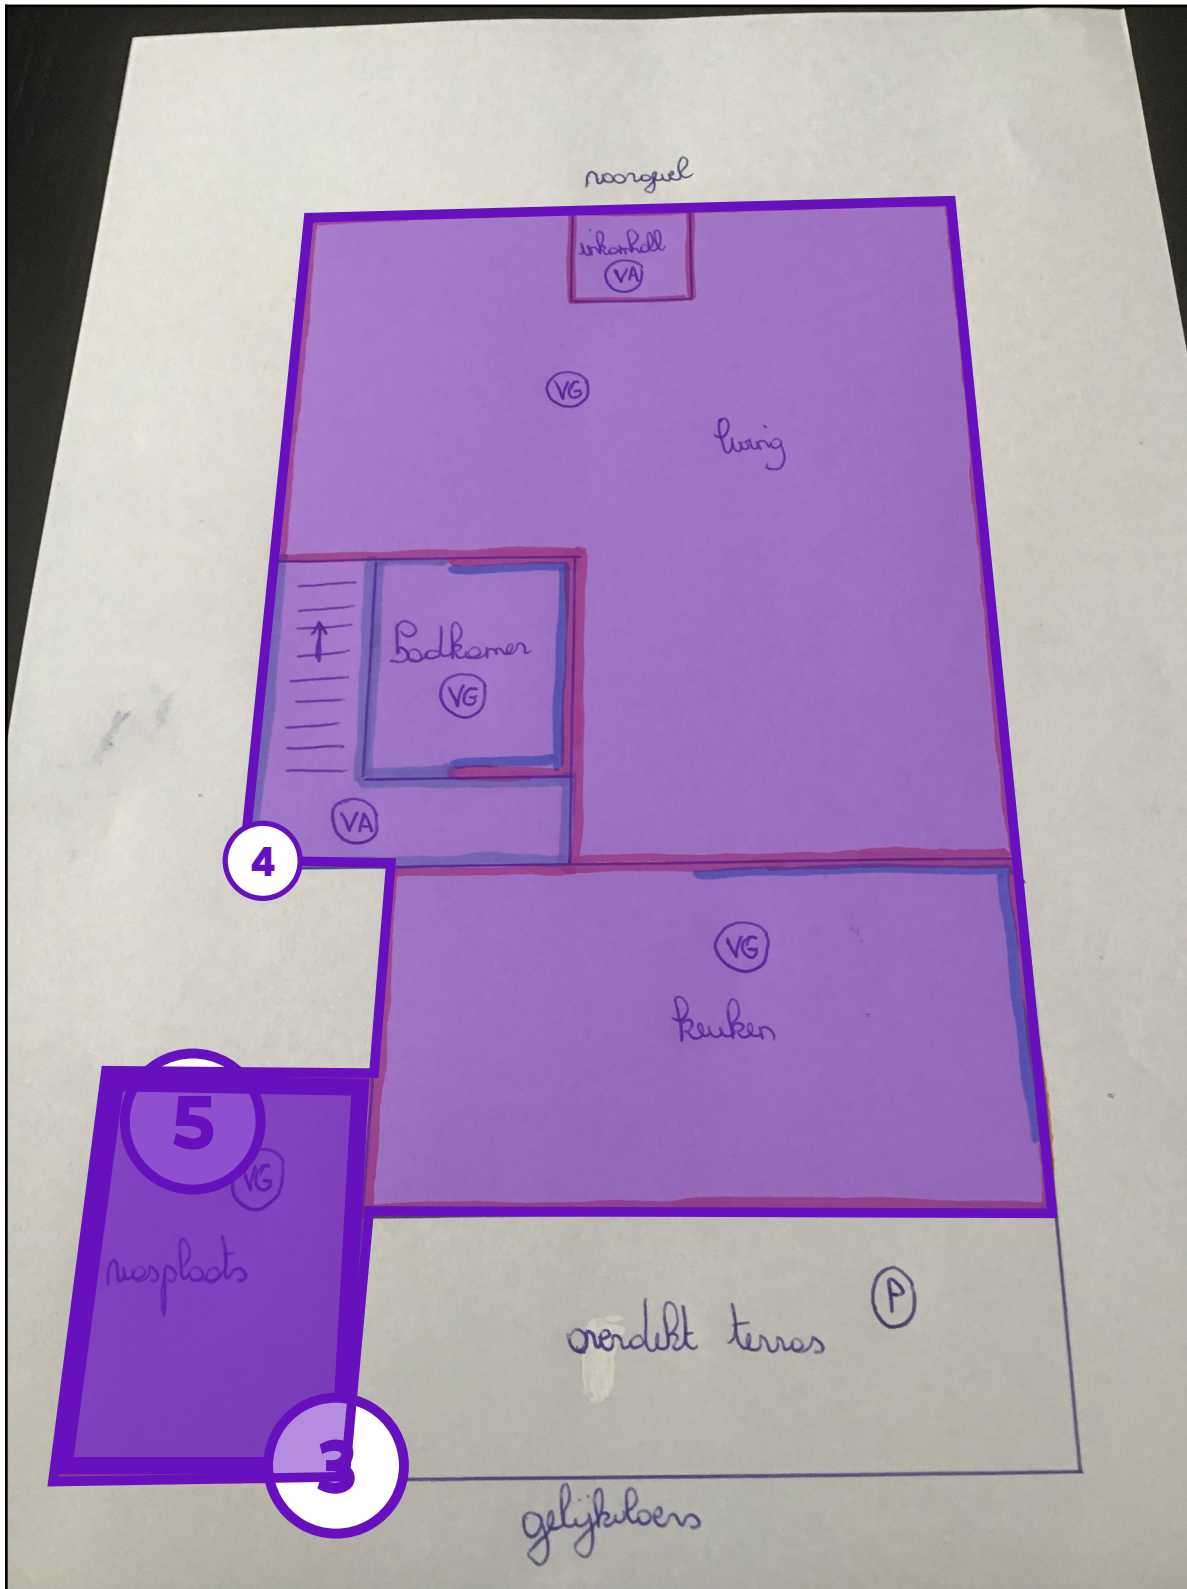
## Plan 1.2: Gelijkvloers

3. Boven wasplaats - zolder	Beperking	-
4. Totale renovatie met platen	Advies	-
5. Wasplaats - verluchtungskanaal	Advies	-

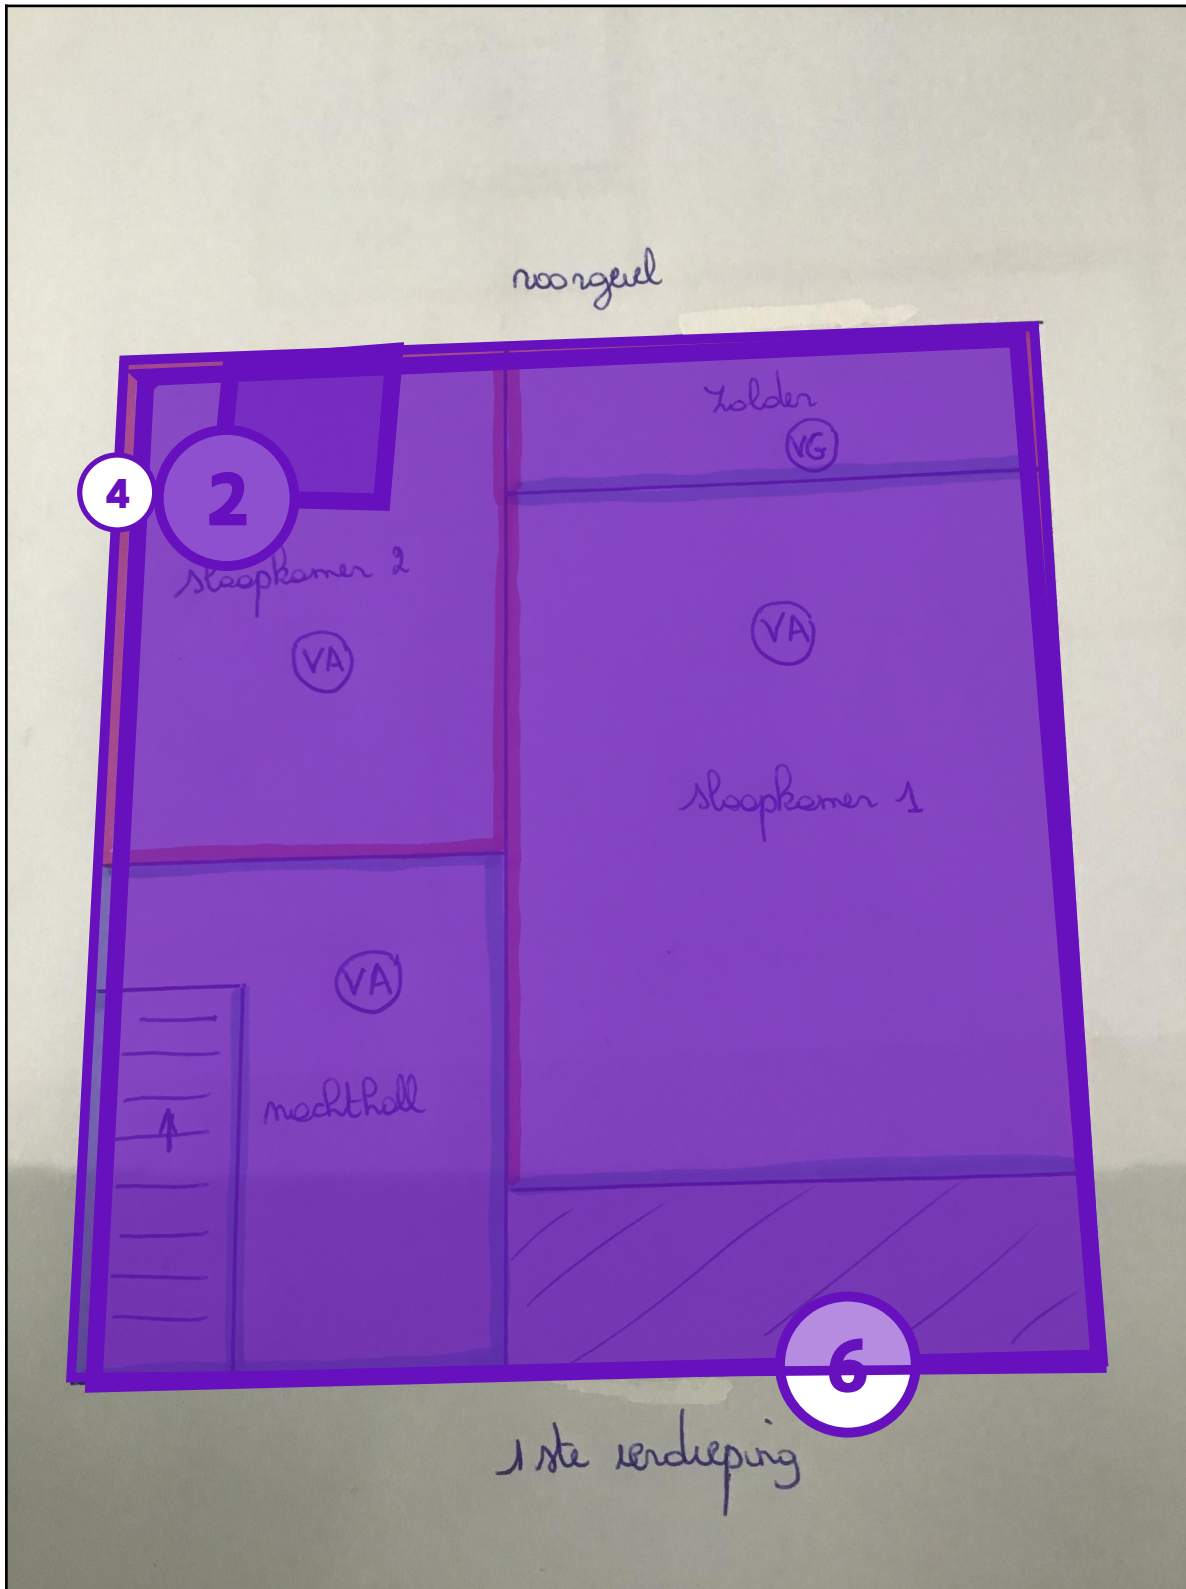
## Plan 1.3: 1ste verdieping

2. Dakkapel voorgevel	Beperking	-
4. Totale renovatie met platen	Advies	-
6. Hoofddak - onderdak	Advies	-

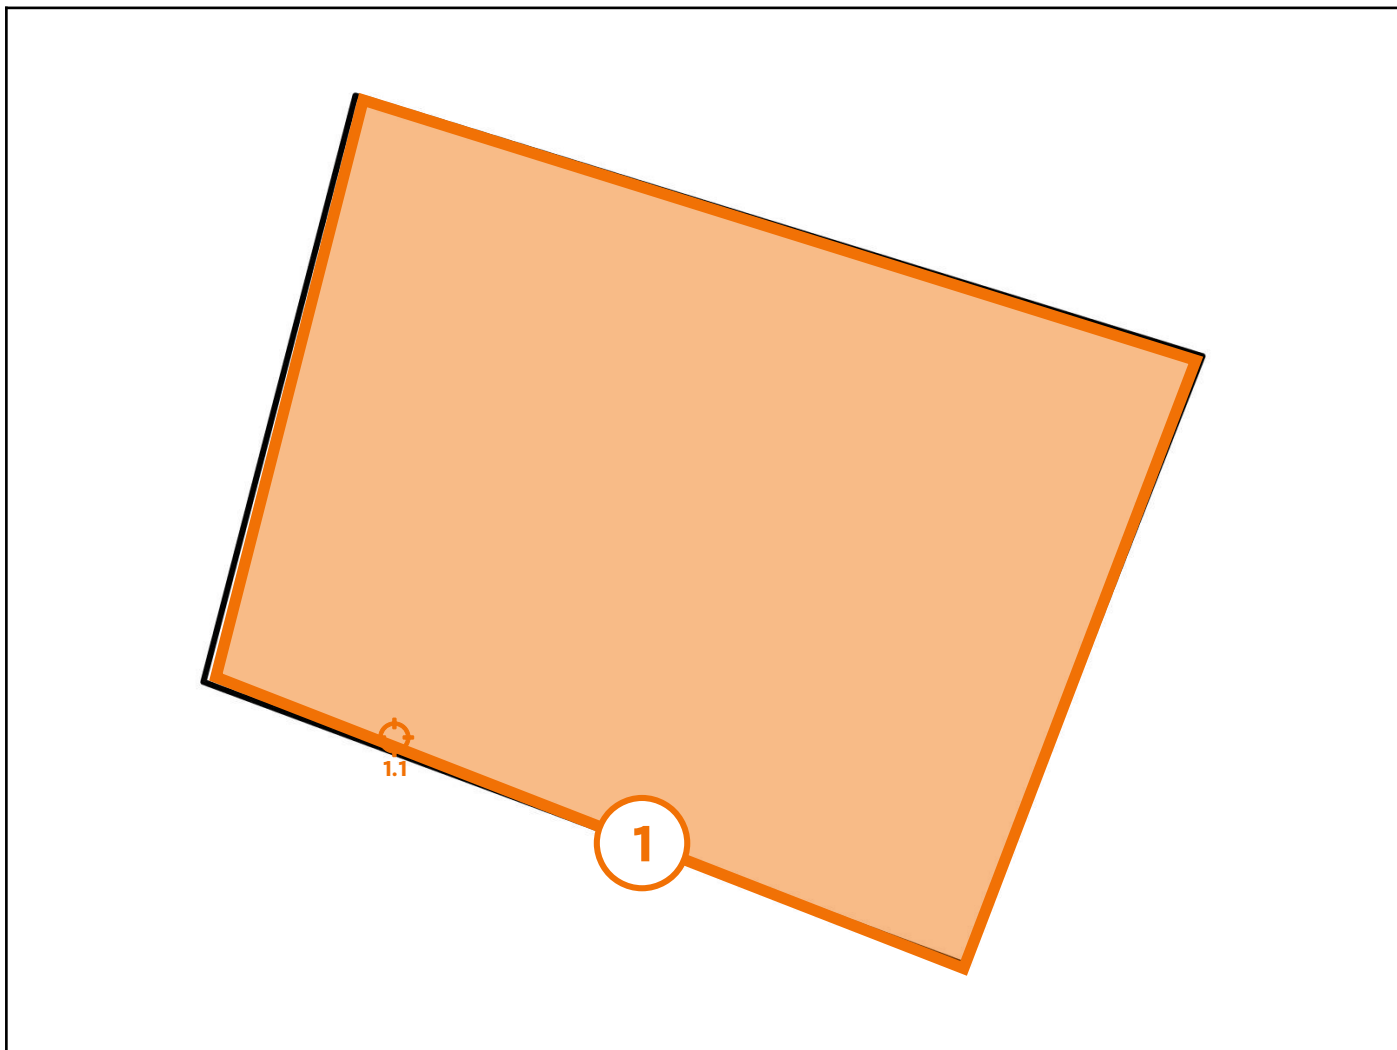
## Plan 3.1: Tuinberging

Beschrijving	Type	Actie
1. Tuinberging - golfplaten	Asbestmateriaal	<a href="#">Verwijderen</a>
1.1 Code: MM01	Puntmonster	-

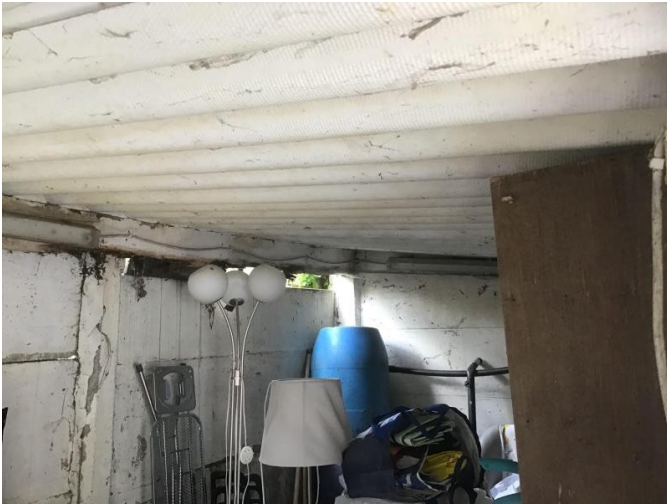
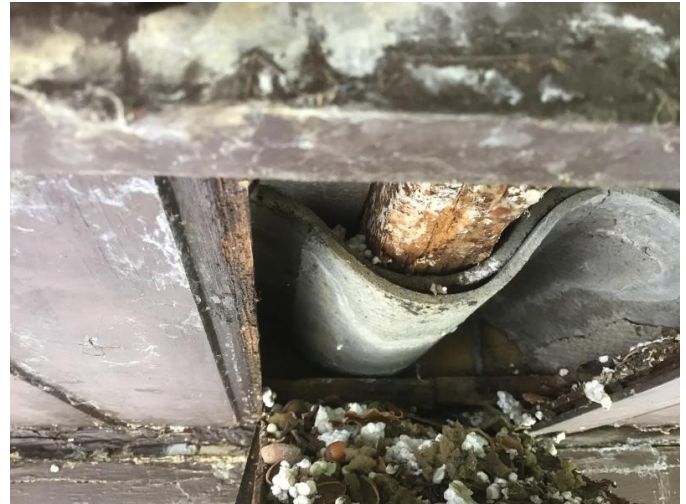
Het asbestmateriaal valt onder de mijlpaal van 2040.

Eindbeoordeling materiaalrisico	Verhoogd materiaalrisico en/of verhoogde kans op vezelvrijgave
---------------------------------	--

Gebondenheid	Categorie 1: hechtgebonden in oorsprong
Asbestsoort (vezeltype)	Crocidoliet aanwezig
Asbestconcentratie	Laag (< 50%)
Afschermingsgraad van het gehele materiaal	Geheel of deels (ook) vrij aan de binnenlucht
Toestand van het materiaal	Licht beschadigd, licht verweerd. Intact materiaal type Pical – asbestboard of categorie III 'gebondenheid'

#	Type	Referentie	Resultaat
1.1	Puntmonster	MM01	Chrysotiel, Crocidoliet

Beschrijving	Tuinberging - golfplaten
Omgeving	Binnen
Primaire drager	Schuin dak
Asbestmateriaal	Dak- en gevelbekleding - Plaat
Bindmiddel van asbestmateriaal	Cement
Gebondenheid op basis van bindmiddel	Hecht
Hoeveelheid (oppervlakte - dikte - aantal)	• 9,00 m <sup>2</sup> - 0,50 cm - 1 stuk
Totaal volume	0,045 m <sup>3</sup>
Eenvoudig bereikbaar	Ja
Bevestigingswijze	• Geschroefd
Identificatiemethode	Vaststelling met monstername
Destructieve handeling voor identificatie	Nee
Opmerking	De hoeveelheid is een inschatting.

Verwijderen

- Zorg voor een veilig beheer. Vermijd het beschadigen van het asbestmateriaal. Controleer de toestand jaarlijks op wijzigingen.

- Eenvoudige handelingen: mag via doe-het-zelf of door werknemer(s) met opleidingsattest eenvoudige handelingen  
Voor golfplaten voorziet de wet geen verplichting om deze asbesthoudende toepassing te laten verwijderen door een firma met een opleidingsattest eenvoudige handelingen. U mag, in principe, ongeacht beschadigingen of vrije asbestvezels, deze asbesttoepassing zelf verwijderen met inachtneming van de nodige veiligheidsmaatregelen om uzelf en uw omgeving te beschermen. Een beschadigde asbesttoepassing in slechte staat kan makkelijk verder breken of vergruizen. Er komen dan schadelijke asbestvezels vrij die ingeademd kunnen worden.

1. golfplaten mogen niet breken of beschadigd worden (nooit gooien of breken)
2. besproei de golfplaten met speciaal fixeermiddel op de bevestigingspunten
3. bevestigingsnagel golfplaat losmaken d.m.v. klauwhamer met blokje hout eronder om beschadiging te vermijden, bij schroef voorzichtig uitdraaien zonder beschadiging
4. golfplaten één voor één losmaken
5. golfplaten één voor één voorzichtig stapelen in een asbestafvalzak (niet breken)
6. met het asbestafval kunt u terecht op het recyclagepark of bij een geregistreerde asbestinzamelaar

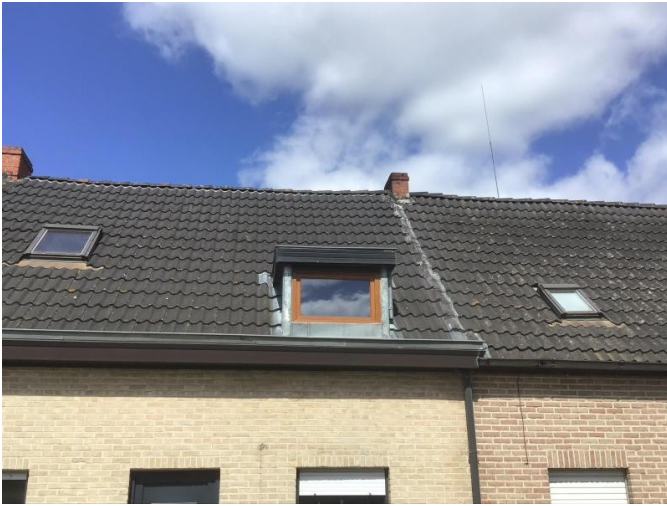
Situeringfoto

**Reden:** Het te onderzoeken materiaal situeert zich hoger dan 3,50 m te rekenen vanaf een veilige ondergrond

**Uitleg van de asbestdeskundige:** Omwille van de hoogte is het inspectiegebied niet toegankelijk behalve met gespecialiseerd materiaal (hoogwerker). Dit gespecialiseerde materiaal was niet ter plaatse tijdens het inspectiebezoek.

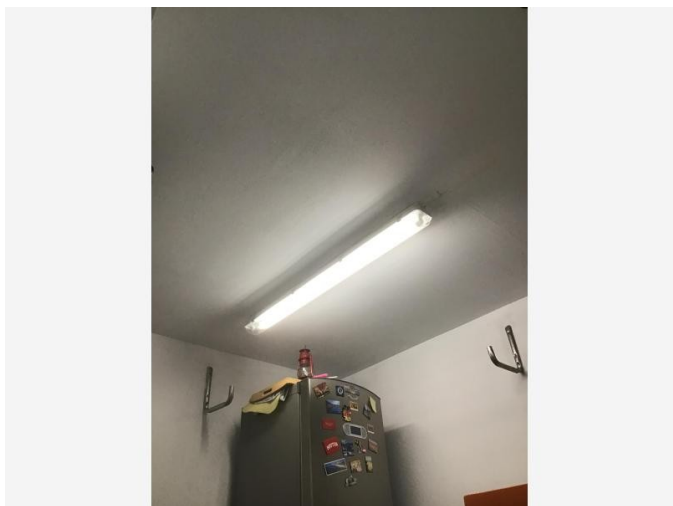
Situeringfoto

**Reden:** Er is geen volledige risicobeoordeling mogelijk

**Uitleg van de asbestdeskundige:** Het vergt een bouwkundige ingreep om de ruimte te bereiken.

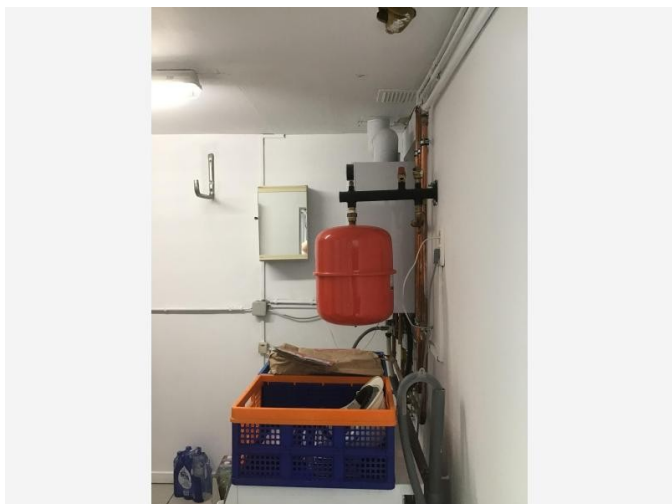
Vrije foto

In de periode dat deze woning werd gebouwd, werd mogelijk asbesthoudend materiaal gebruikt.

Indien bij werken het verluchtungskanaal in de wasplaats zou verwijderd worden, dient er met de nodige zorg te worden omgesprongen en bemonsterd te worden.

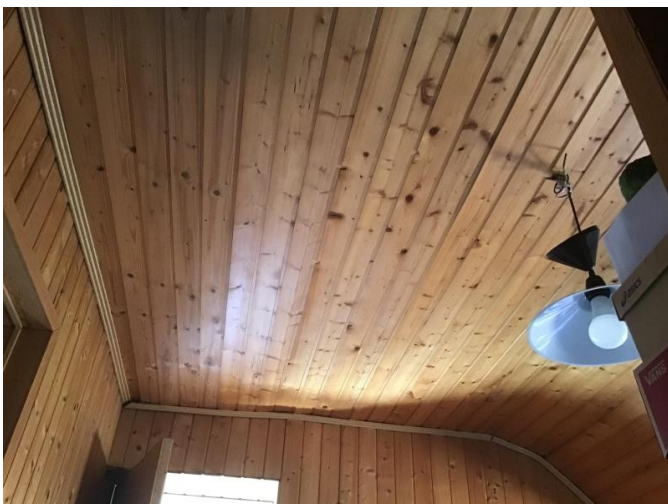
Vrije foto

In de periode dat deze woning werd gebouwd, werden frequent asbestverdachte onderdakplaten gebruikt.

De onderdakplaten waren tijdens het plaatsbezoek niet inspecteerbaar noch visueel te onderzoeken zonder destructief onderzoek.

Indien bij werken de onderdakplaten zichtbaar zouden worden dienen ze alsnog bemonsterd te worden.
