Asbestinventarisatetest

Cauwenbergstraat 75, 9420 Erpe-Mere

Attestnummer : 20230123-000448.000

Uitgegeven op : 23.01.2023

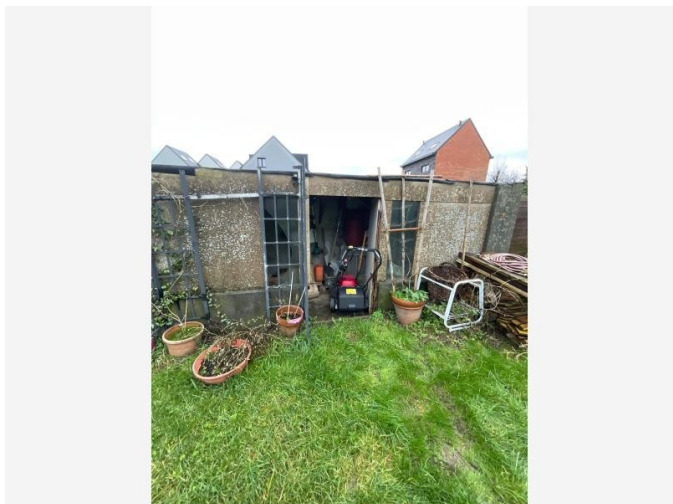
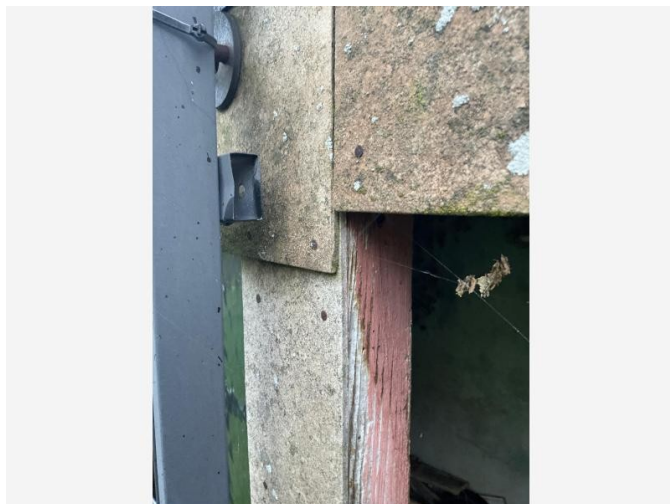
Het asbestmateriaal valt onder de mijlpaal van 2034.

Eindbeoordeling materiaalrisico	Verhoogd materiaalrisico en/of verhoogde kans op vezelvrijgave
---------------------------------	----------------------------------------------------------------

Gebondenheid	Categorie 1: hechtgebonden in oorsprong
Asbestsoort (vezeltype)	Crocidoliet aanwezig
Asbestconcentratie	Laag (< 50%)
Afschermingsgraad van het gehele materiaal	Geheel of deels vrij aan de buitenlucht
Toestand van het materiaal	Matig beschadigd, matig verweerd

Beschrijving	Asbest board bijgebouw
Omgeving	Buiten
Primaire drager	Wand buitenschil
Asbestmateriaal	Dak- en gevelbekleding - Plaat
Bindmiddel van asbestmateriaal	Cement
Gebondenheid op basis van bindmiddel	Hecht
Hoeveelheid (oppervlakte - dikte - aantal)	• 7,00 m ² - 1,00 cm - 1 stuk
Totaal volume	0,07 m ³
Eenvoudig bereikbaar	Ja
Bevestigingswijze	• Genageld, geniet

Verwijderen

- Zorg voor een veilig beheer. Vermijd het beschadigen van het asbestmateriaal. Controleer de toestand jaarlijks op wijzigingen.
- Hemelwater dat afspoelt van asbestcement daken of gevels kan asbestdeeltjes bevatten. Gebruik het enkel voor gesloten circuits (bv. spoelen toiletten). Reinig na het vervangen van het dak of de gevel de dakgoten en regenwaterput of -ton om asbesthoudend sediment of slib te verwijderen

- Eenvoudige handelingen: mag via doe-het-zelf of door werknemer(s) met opleidingsattest eenvoudige handelingen
De platen zijn eenvoudig te verwijderen zonder breken en kappen

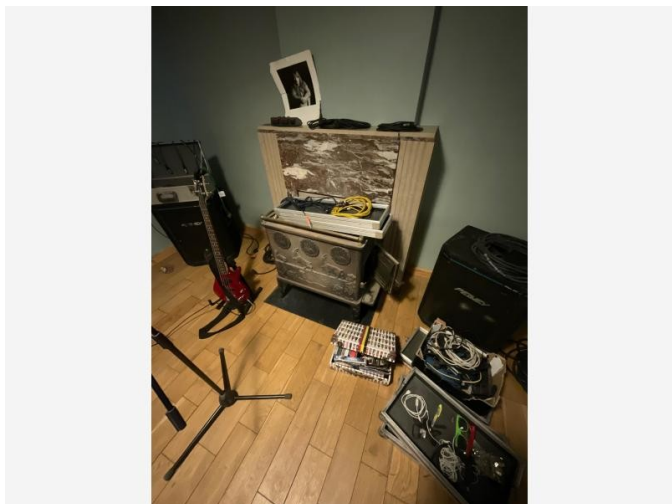
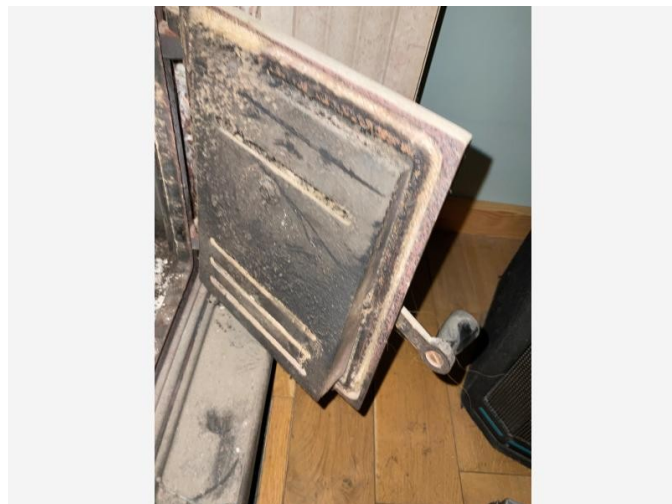
Het asbestmateriaal valt onder de mijlpaal van 2034.

Eindbeoordeling materiaalrisico	Laag materiaalrisico en/of verlaagde kans op vezelvrijgave
---------------------------------	------------------------------------------------------------

Gebondenheid	Categorie 3: niet-hechtgebonden met weinig of geen matrix
Asbestsoort (vezeltype)	Alleen chrysotiel
Asbestconcentratie	Hoog ($\geq 50\%$)
Afschermingsgraad van het gehele materiaal	Stootvaste afscherming of omkasting
Toestand van het materiaal	Matig beschadigd, matig verweerd

Beschrijving	Asbest houdend koord
Omgeving	Binnen
Primaire drager	HVAC infrastructuur en uitrusting
Asbestmateriaal	Koord, lint, band, strip
Bindmiddel van asbestmateriaal	Weinig of geen bindmiddel (textiel, bevolking, ...)
Gebondenheid op basis van bindmiddel	Niet-hechtgebonden
Hoeveelheid (lengte - omtrek - aantal)	<ul style="list-style-type: none">0,50 m - 1,00 cm - 1 stuk
Totale oppervlakte	0,005 m ²
Eenvoudig bereikbaar	Ja
Bevestigingswijze	<ul style="list-style-type: none">Geklemd
Identificatiemethode	Vaststelling zonder monsternamen

Verwijderen

- Zorg voor een veilig beheer. Vermijd het beschadigen van het asbestmateriaal. Controleer de toestand jaarlijks op wijzigingen.

- Eenvoudige handelingen: mag via doe-het-zelf of door werknemer(s) met opleidingsattest eenvoudige handelingen
Kacheldeurtje eenvoudig in een geheel te verwijderen

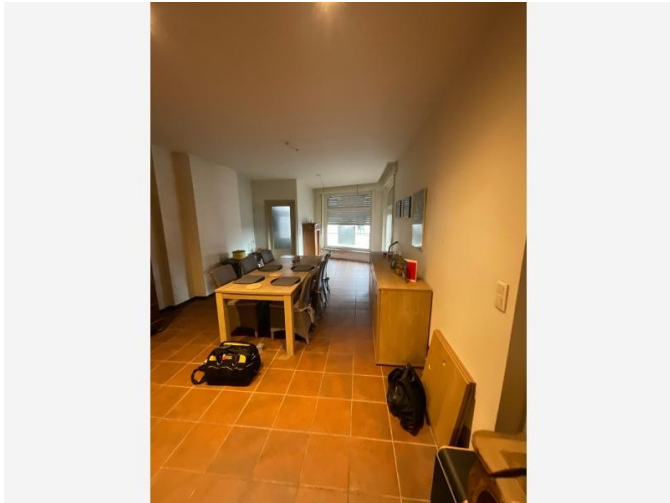
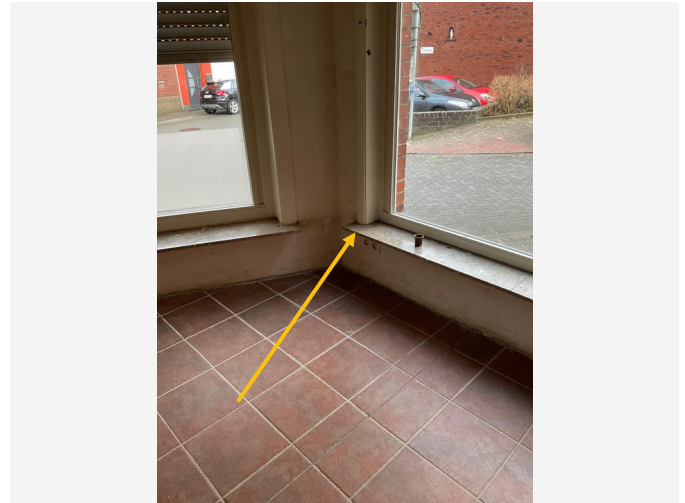
Fiche 3: Pleisterwerk wanden

Geen asbest

#	Type	Referentie	Resultaat
3.1	Mengmonster	Mm01	Geen asbest

Beschrijving	Pleisterwerk wanden
Omgeving	Binnen
Primaire drager	Binnenwand

Bindmiddel van materiaal	Gips - kalk
Gebondenheid op basis van bindmiddel	Niet-hechtgebonden
Hoeveelheid (oppervlakte - dikte - aantal)	• 159,00 m ² - 1,00 cm - 1 stuk
Totaal volume	1,59 m ³
Identificatiemethode	Vaststelling met monstername
Destructieve handeling voor identificatie	Nee

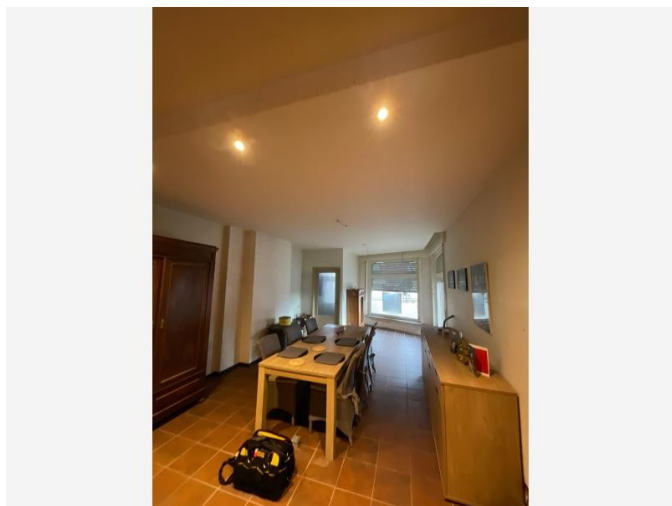
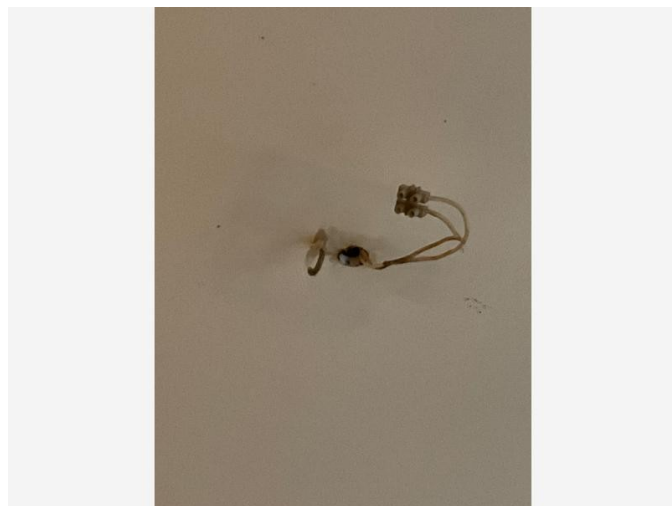
Geen asbest

Beschrijving	Pleisterwerk plafond
Omgeving	Binnen
Identificatiemethode	Vaststelling zonder monsternamen
Destructieve handeling voor identificatie	Nee
Opmerking	Plafonds zijn in Gyproc platen

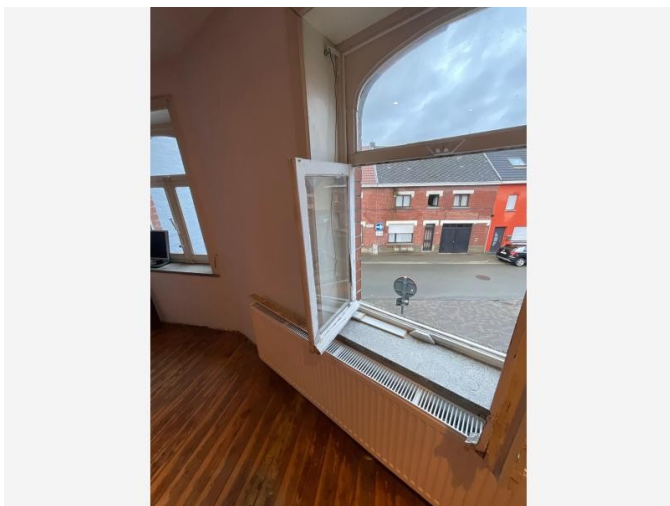
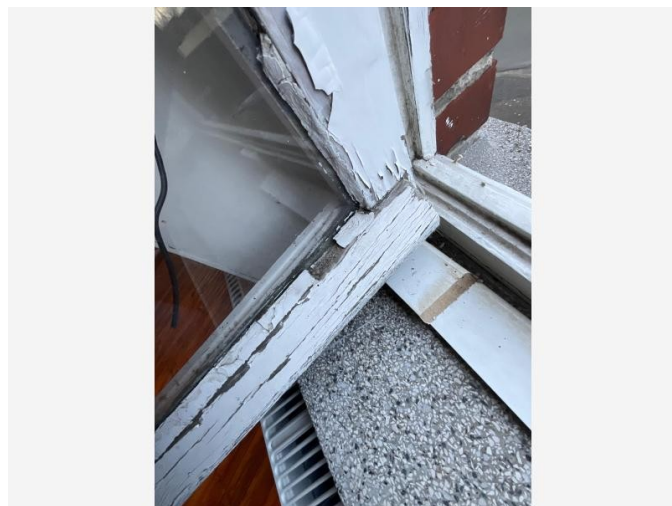
Geen asbest

#	Type	Referentie	Resultaat
5.1	Puntmonster	Mm03	Geen asbest

Beschrijving	Mastiek ramen enkel glas eerste verdieping
Omgeving	Buiten
Primaire drager	Wandopening verticaal (raam, deur, ...)
Bindmiddel van materiaal	Kitten, mastiek, pasta

Gebondenheid op basis van bindmiddel	Hecht
Hoeveelheid (gewicht - aantal)	• 5,00 kg - 1 stuk
Totaal gewicht	5,00 kg
Identificatiemethode	Vaststelling met monstername
Destructieve handeling voor identificatie	Nee

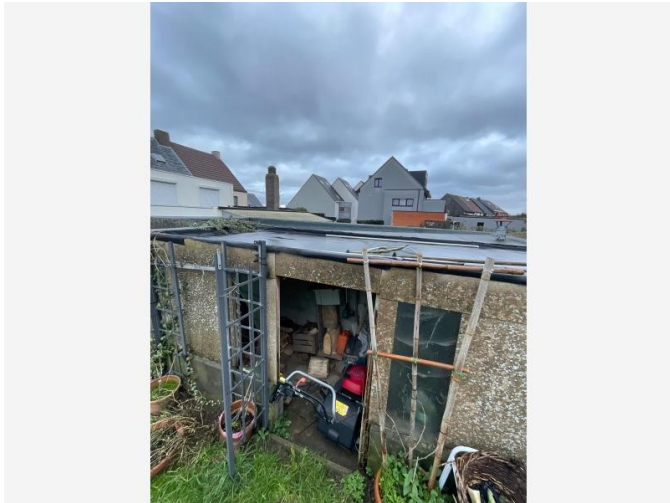
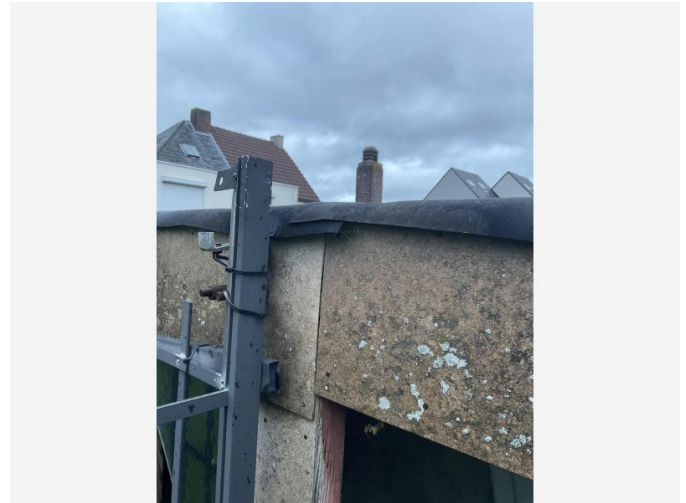
Fiche 6: Roofing bijgebouw

Geen asbest

#	Type	Referentie	Resultaat
6.1	Puntmonster	Mm04	Geen asbest

Beschrijving	Roofing bijgebouw
Omgeving	Buiten
Primaire drager	Plat dak
Bindmiddel van materiaal	Bitumen (roofing, teer, asfalt)

Gebondenheid op basis van bindmiddel	Hecht
Hoeveelheid (oppervlakte - aantal)	• 8,00 m ² - 1 stuk
Totale oppervlakte	8,00 m ²
Identificatiemethode	Vaststelling met monstername
Destructieve handeling voor identificatie	Nee

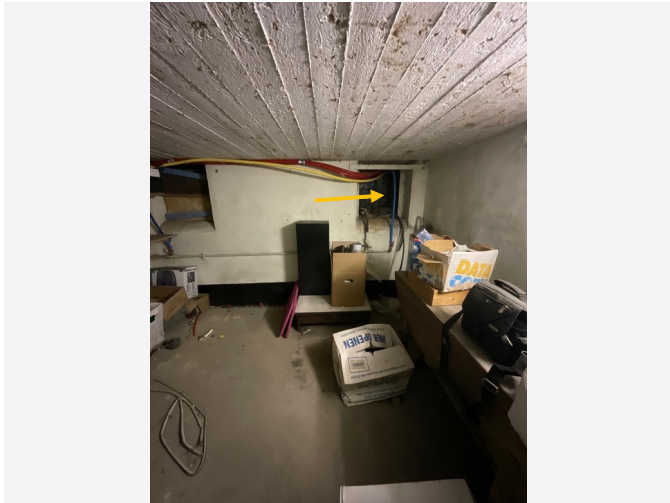
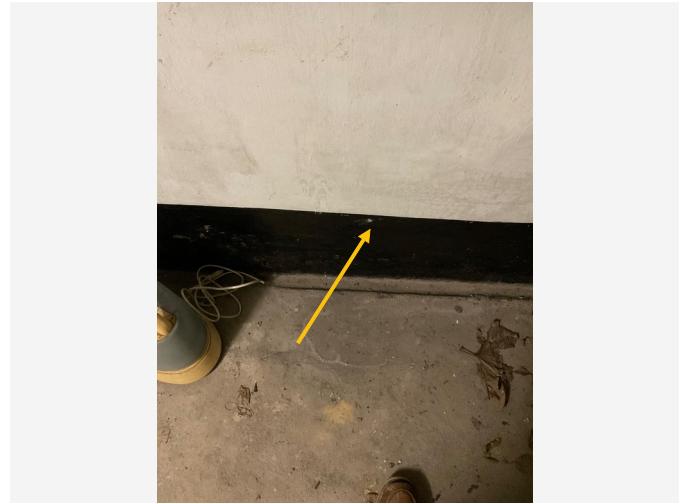
Fiche 7: Zwarte smeerlaag kelder

Geen asbest

#	Type	Referentie	Resultaat
7.1	Mengmonster	Mm02	Geen asbest

Beschrijving	Zwarte smeerlaag kelder
Omgeving	Binnen
Primaire drager	Binnenwand
Bindmiddel van materiaal	Bitumen (roofing, teer, asfalt)

Gebondenheid op basis van bindmiddel	Hecht
Hoeveelheid (oppervlakte - dikte - aantal)	• 10,00 m ² - 0,01 cm - 1 stuk
Totaal volume	0,001 m ³
Identificatiemethode	Vaststelling met monstername
Destructieve handeling voor identificatie	Nee
