# Asbestinventarisatetest

Parklaan 31/6, 9300 Aalst

Attestnummer : 20240321-000038.000

Uitgegeven op : 21.03.2024

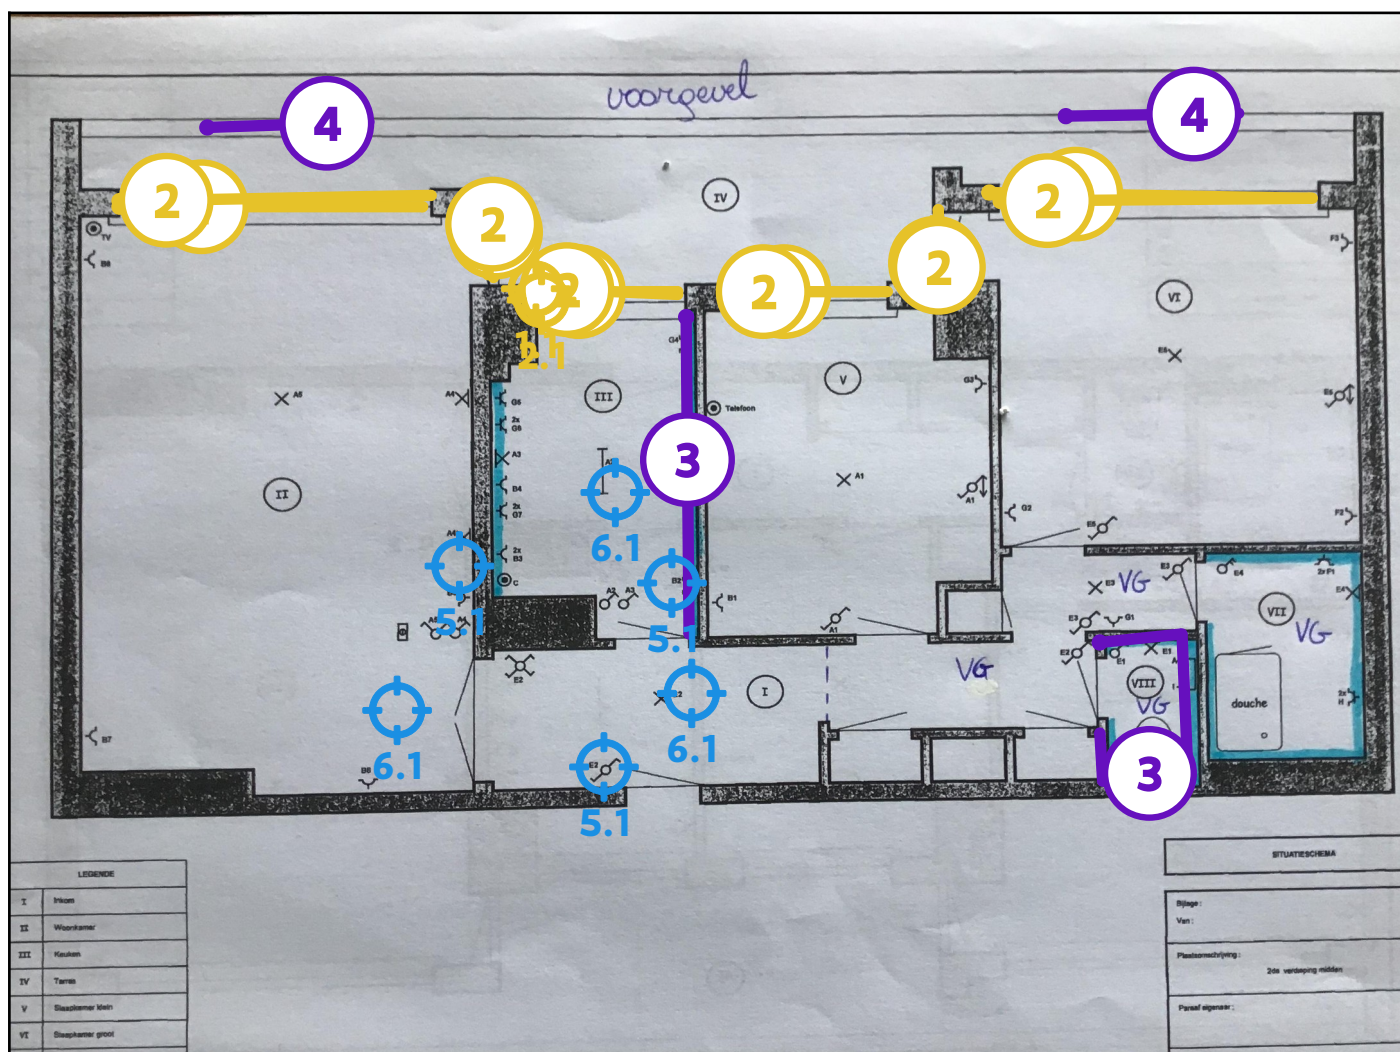
## Plan 1.3: Appartement - bus 6

Beschrijving	Type	Actie
1. Tussen gevels en ramen - mastiek	Asbestmateriaal	Zorgvuldig beheren
1.1 Code: MM04	Puntmonster	-
2. Ramen - mastiek	Asbestmateriaal	Zorgvuldig beheren
2.1 Code: MM03	Puntmonster	-
3. Toilet/keuken - tegels	Advies	-
4. Balustrade terras - platen	Advies	-
5. Pleisterwerk muren	Geen asbest	-

5.1 Code: MM01	Mengmonster	-
6. Pleisterwerk plafonds	Geen asbest	-
6.1 Code: MM02	Mengmonster	-

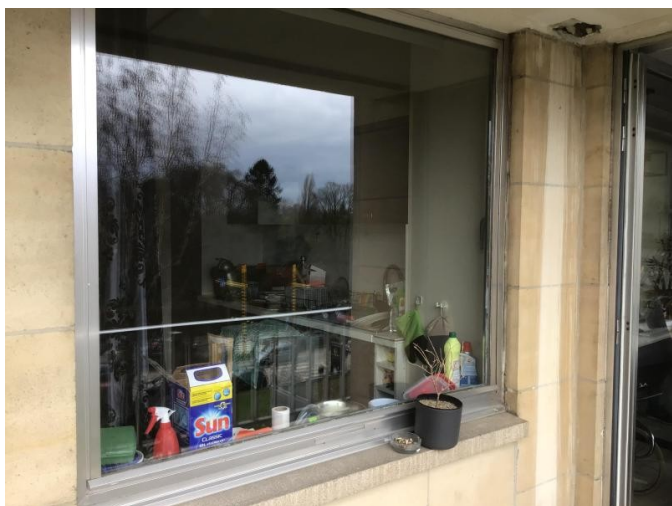
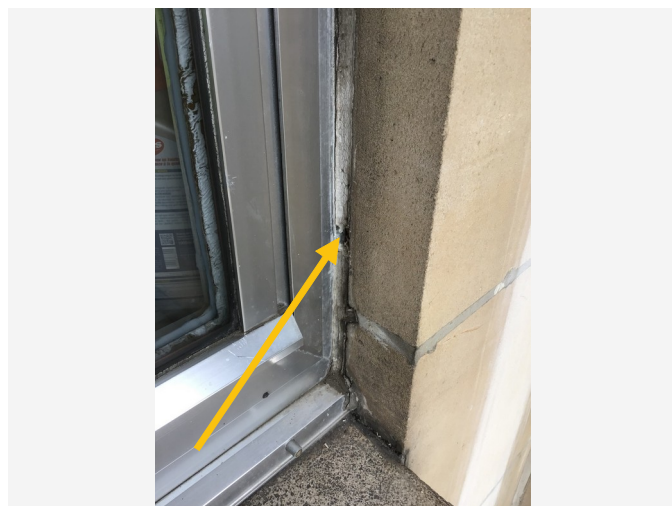
Overzichtsfoto

Detailfoto

Het asbestmateriaal valt onder de mijlpaal van 2040.

Eindbeoordeling materiaalrisico	Laag materiaalrisico en/of verlaagde kans op vezelvrijgave
---------------------------------	--

Gebondenheid	Categorie 1: hechtgebonden in oorsprong
Asbestsoort (vezeltype)	Alleen chrysotiel
Asbestconcentratie	Laag (< 50%)
Afschermingsgraad van het gehele materiaal	Geheel of deels vrij aan de buitenlucht
Toestand van het materiaal	Licht beschadigd, licht verweerd. Intact materiaal type Pical – asbestboard of categorie III 'gebondenheid'

#	Type	Referentie	Resultaat
1.1	Puntmonster	MM04	Chrysotiel

Beschrijving	Tussen gevels en ramen - mastiek
Omgeving	Buiten

- Zorg voor een veilig beheer. Vermijd het beschadigen van het asbestmateriaal. Controleer de toestand jaarlijks op wijzigingen.

- Eenvoudige handelingen: mag via doe-het-zelf of door werknemer(s) met opleidingsattest eenvoudige handelingen  
Voor asbesthoudende mastiek tussen ramen en muur voorziet de wet geen verplichting om deze asbesthoudende toepassing te laten verwijderen door een firma met een opleidingsattest eenvoudige handelingen. U mag, in principe, ongeacht beschadigingen of vrije asbestvezels, deze asbesttoepassing zelf verwijderen met inachtneming van de nodige veiligheidsmaatregelen om uzelf en uw omgeving te beschermen. Een beschadigde asbesttoepassing in slechte staat kan makkelijk verder breken of vergruizen. Er komen dan schadelijke asbestvezels vrij die ingeademd kunnen worden.

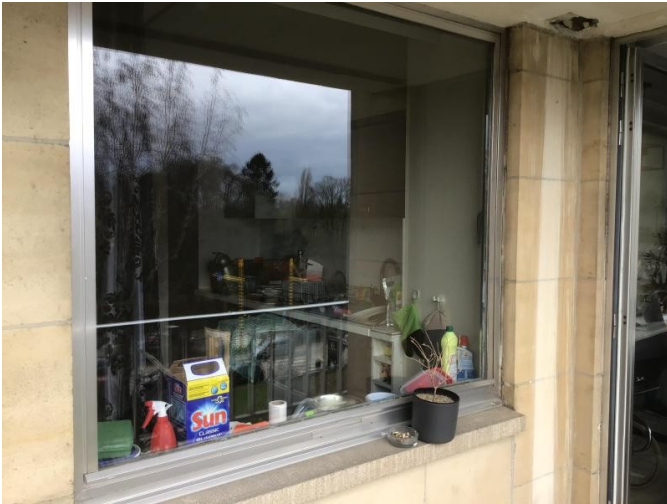
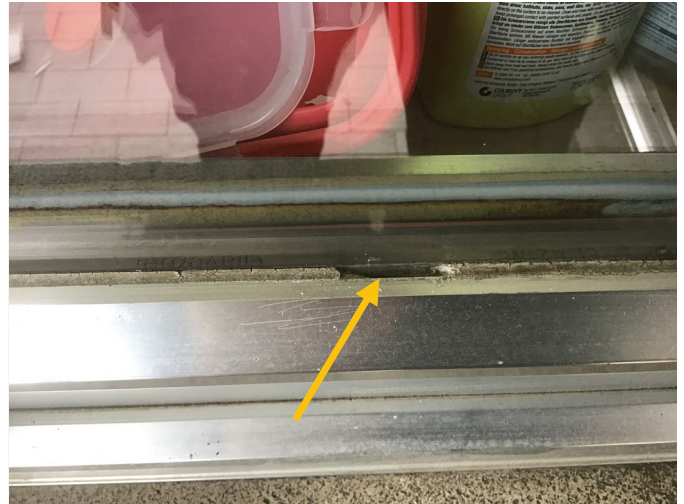
Overzichtsfoto

Detailfoto

Het asbestmateriaal valt onder de mijlpaal van 2040.

Eindbeoordeling materiaalrisico	Laag materiaalrisico en/of verlaagde kans op vezelvrijgave
---------------------------------	--

Gebondenheid	Categorie 1: hechtgebonden in oorsprong
Asbestsoort (vezeltype)	Alleen chrysotiel
Asbestconcentratie	Laag (< 50%)
Afschermingsgraad van het gehele materiaal	Geheel of deels vrij aan de buitenlucht
Toestand van het materiaal	Licht beschadigd, licht verweerd. Intact materiaal type Pical – asbestboard of categorie III 'gebondenheid'

#	Type	Referentie	Resultaat
2.1	Puntmonster	MM03	Chrysotiel

Beschrijving	Ramen - mastiek
Omgeving	Buiten

- Zorg voor een veilig beheer. Vermijd het beschadigen van het asbestmateriaal. Controleer de toestand jaarlijks op wijzigingen.

- Eenvoudige handelingen: mag via doe-het-zelf of door werknemer(s) met opleidingsattest eenvoudige handelingen  
Voor ramen met asbesthoudende mastiek voorziet de wet geen verplichting om deze asbesthoudende toepassing te laten verwijderen door een firma met een opleidingsattest eenvoudige handelingen. U mag, in principe, ongeacht beschadigingen of vrije asbestvezels, deze asbesttoepassing zelf verwijderen met inachtneming van de nodige veiligheidsmaatregelen om uzelf en uw omgeving te beschermen. Een beschadigde asbesttoepassing in slechte staat kan makkelijk verder breken of vergruizen. Er komen dan schadelijke asbestvezels vrij die ingeademd kunnen worden.

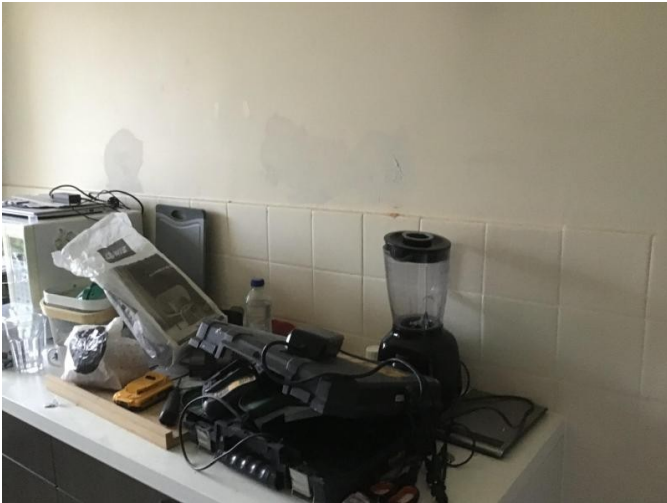
De muurtegels waren in goede staat en er was geen beschadiging vast te stellen.

In de periode dat deze woning werd gebouwd, werd frequent asbestverdachte tegellijm gebruikt.

Indien bij werken de tegels zouden verwijderd worden, dient er met de nodige zorg te worden mee omgesprongen en

dient u ons alsnog te contacteren voor een staalname.

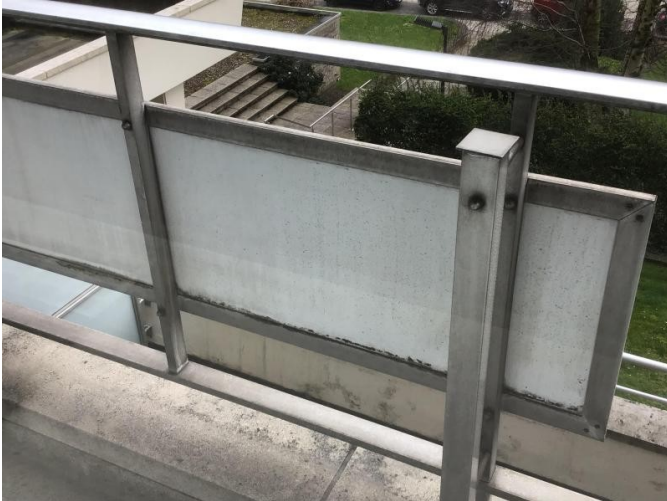
De balustrade met platen op het terras behoort tot de gemeenschappelijke delen. De gemeenschappelijke delen maken geen onderdeel uit van dit attest.

In de periode dat deze appartementen werden gebouwd, werden mogelijks asbestverdachte platen gebruikt.

Indien bij werken de platen zouden verwijderd worden, dient er met de nodige zorg te worden omgesprongen en bemonsterd te worden.

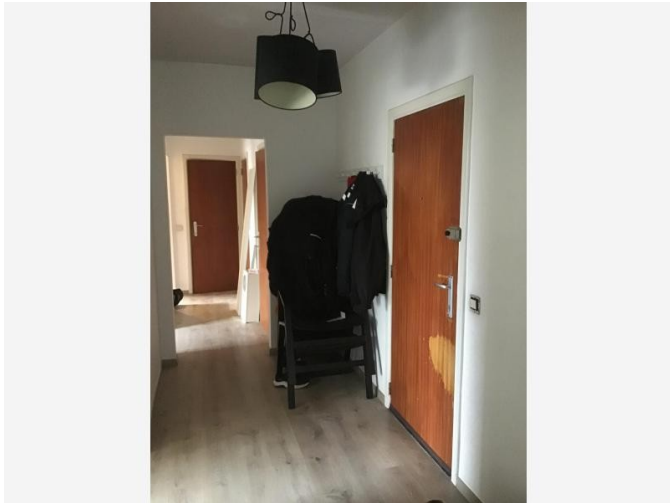
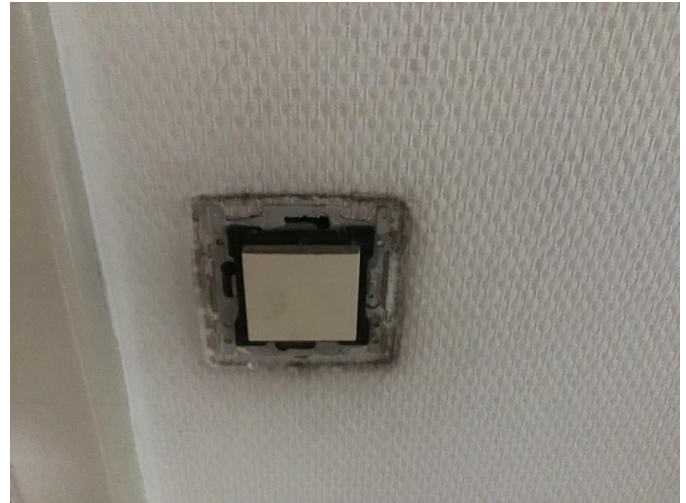
Geen asbest

#	Type	Referentie	Resultaat
5.1	Mengmonster	MM01	Geen asbest

Beschrijving	Pleisterwerk muren
Omgeving	Binnen
Primaire drager	Binnenwand
Bindmiddel van materiaal	Gips - kalk

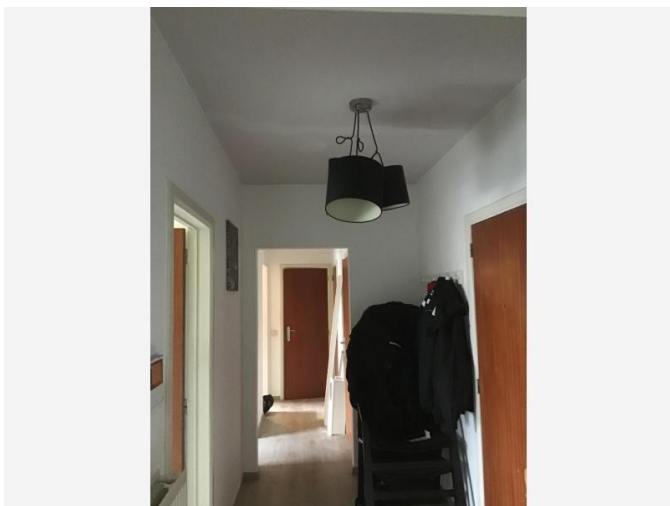
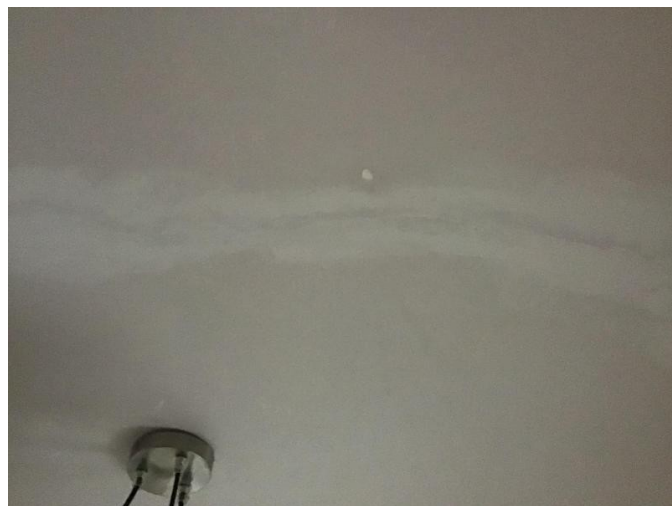
Geen asbest

#	Type	Referentie	Resultaat
6.1	Mengmonster	MM02	Geen asbest

Beschrijving	Pleisterwerk plafonds
Omgeving	Binnen
Primaire drager	Plafond
Bindmiddel van materiaal	Gips - kalk
