Asbestinventarisatetest

Geraardsbergsestraat 15, 9300 Aalst

Attestnummer : 20240905-000200.000

Niet-asbestveilig

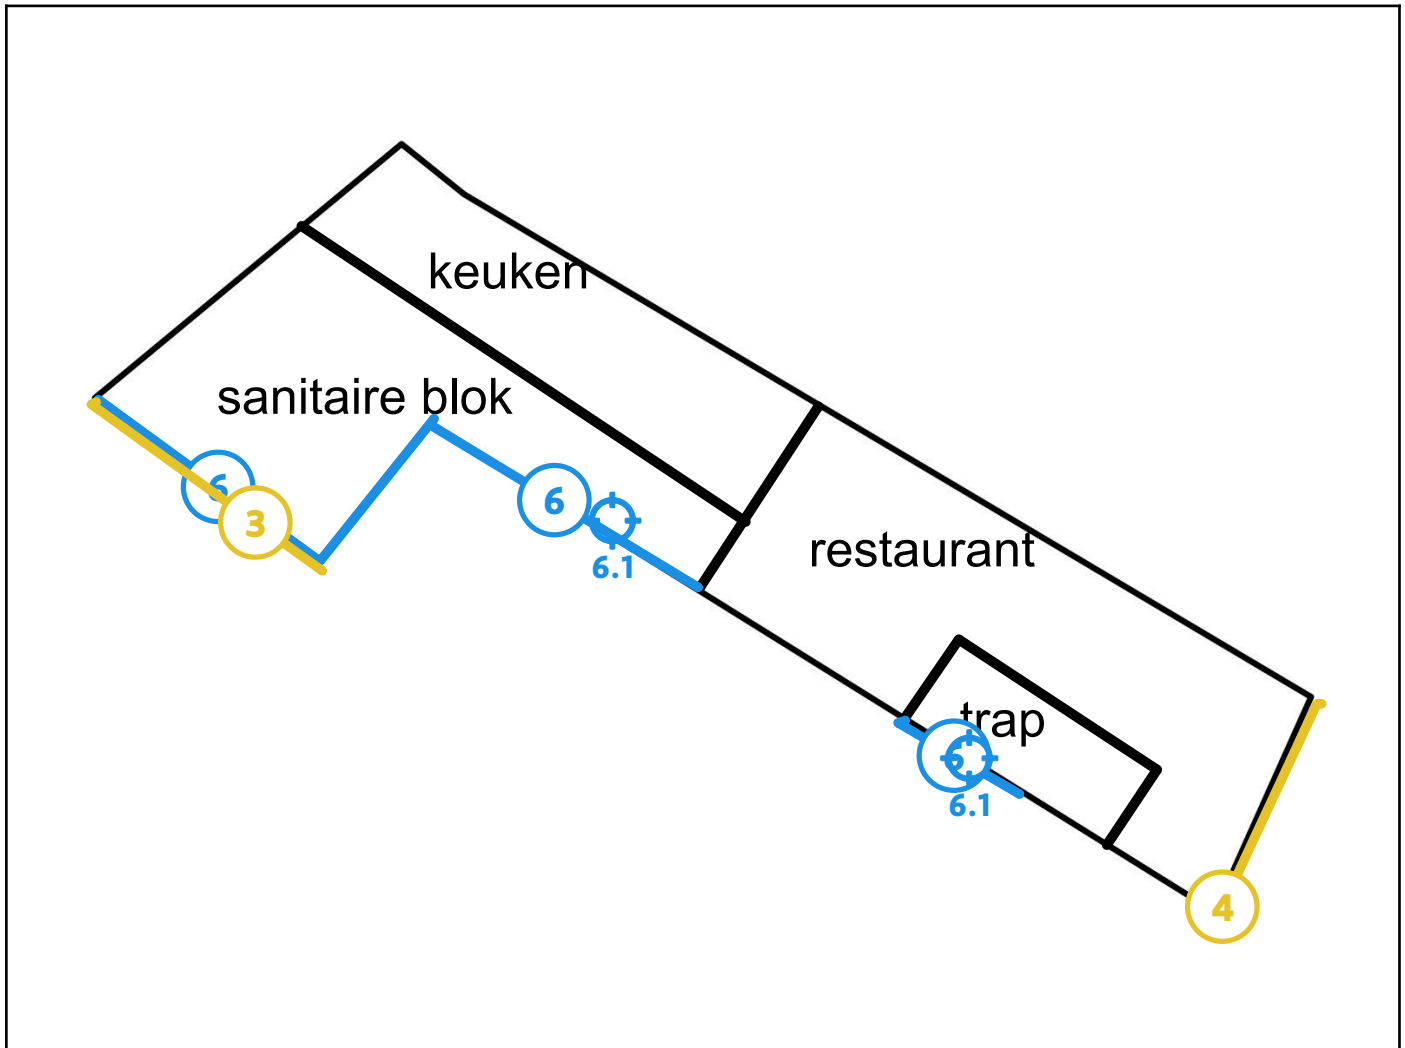
Plan 1.1: Hoofgebouw plan gvl

| Beschrijving | Type | Actie |
|---|---|---|
| 3. inlegpaneel type glasal | Asbestmateriaal | Zorgvuldig beheren |
| 4. mastiek alu ramen | Asbestmateriaal | Zorgvuldig beheren |

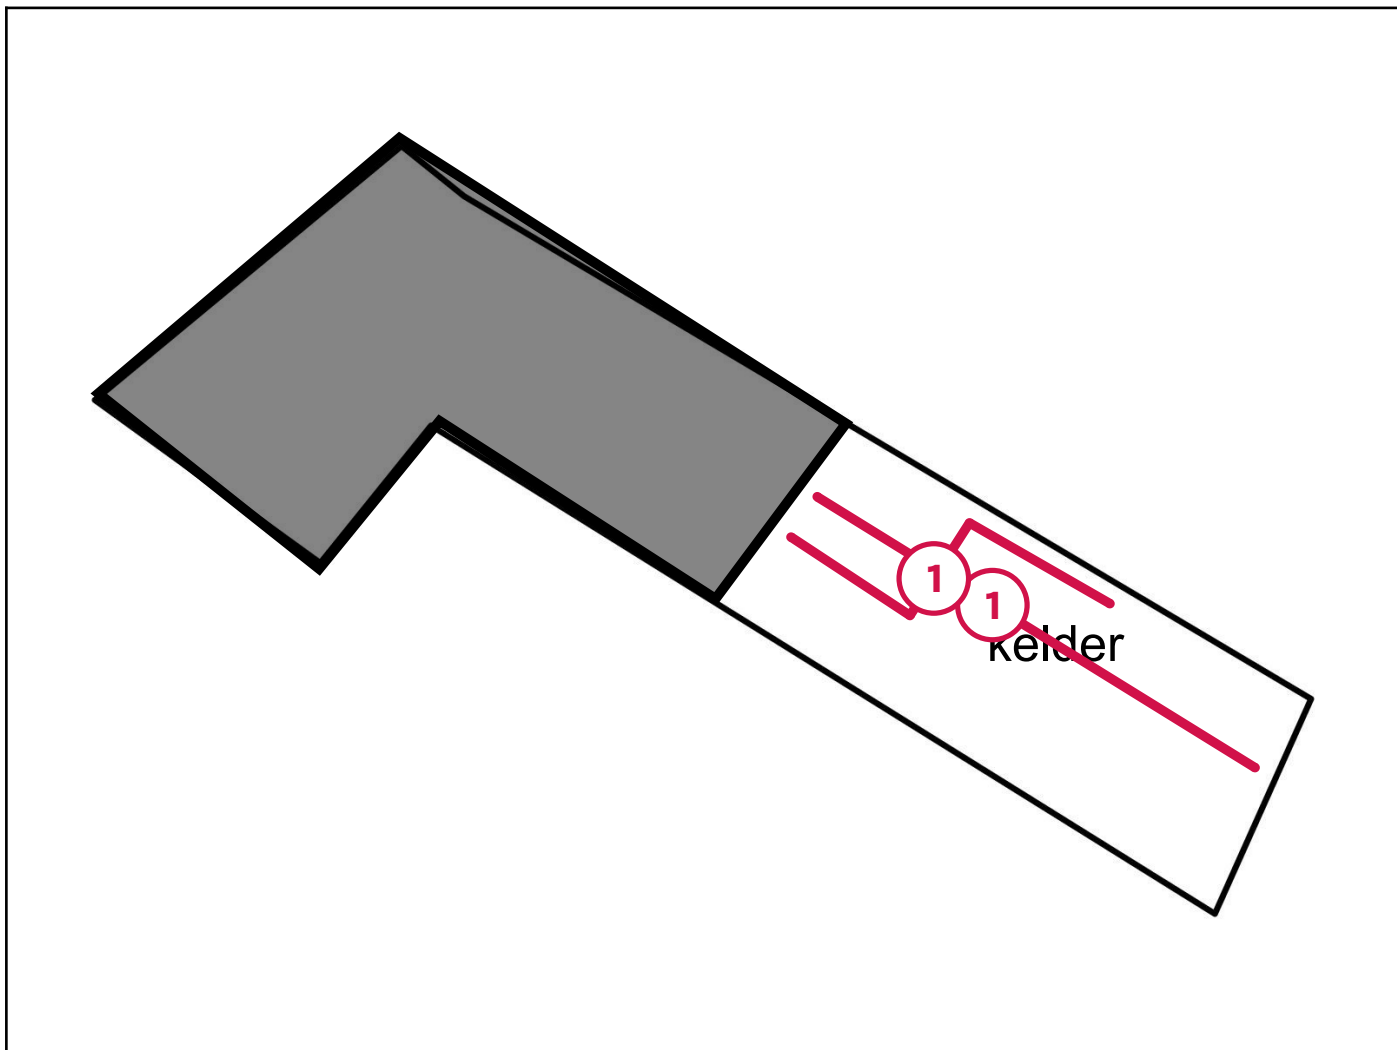
Plan 1.2: Hoofdgebouw plan kelder

| Beschrijving | Type | Actie |
|---|---|---|
| 1. buisisolatie verwarmingsbuizen | Asbestmateriaal | Dringend verwijderen |

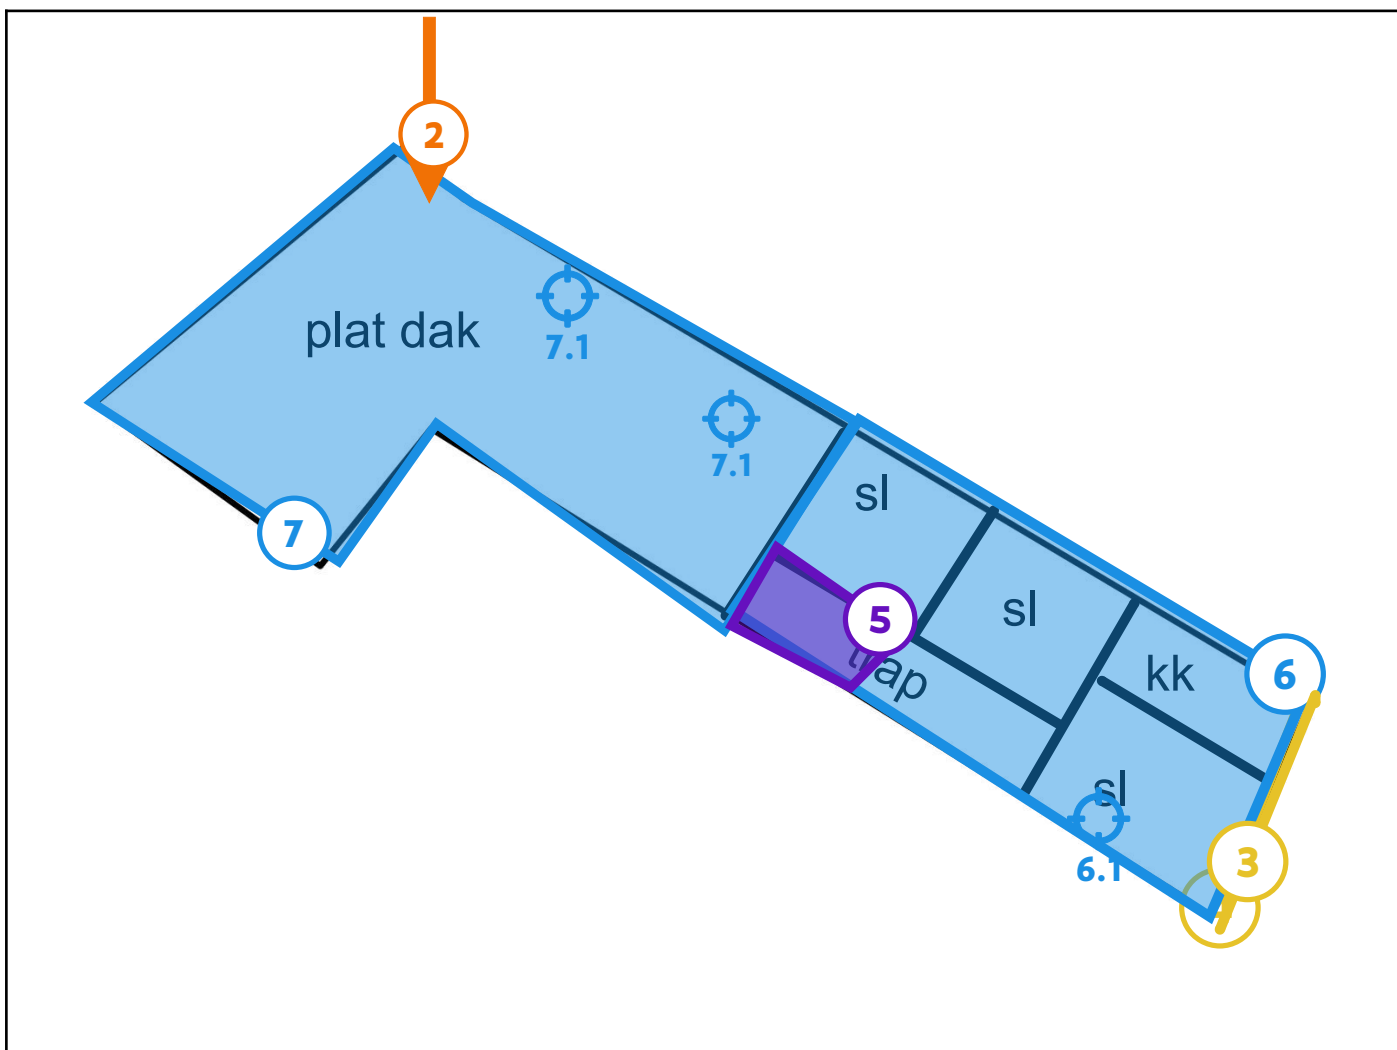
Plan 1.3: Hoofdgebouw plan 1e

| Beschrijving | Type | Actie |
|---|---|---|
| 2. Asbest cement rookgaskanaal | Asbestmateriaal | Verwijderen |
| 3. inlegpaneel type glasal | Asbestmateriaal | Zorgvuldig beheren |
| 4. mastiek alu ramen | Asbestmateriaal | Zorgvuldig beheren |

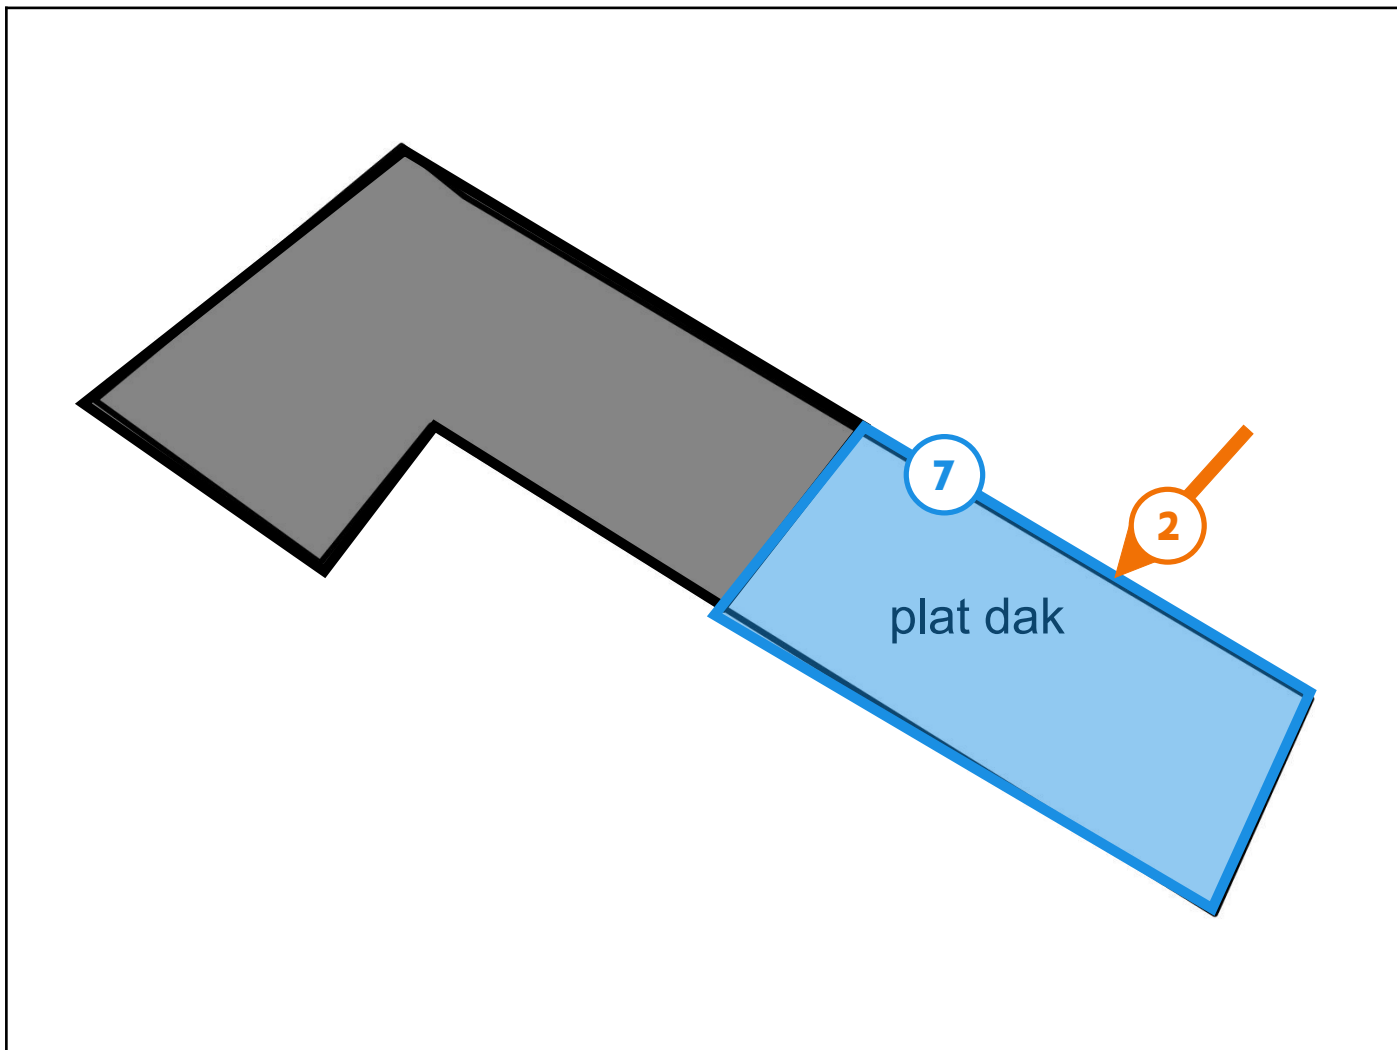
Plan 1.4: Hoofdgebouw plan dak

| Beschrijving | Type | Actie |
|---|---|---|
| 2. Asbest cement rookgaskanaal | Asbestmateriaal | Verwijderen |

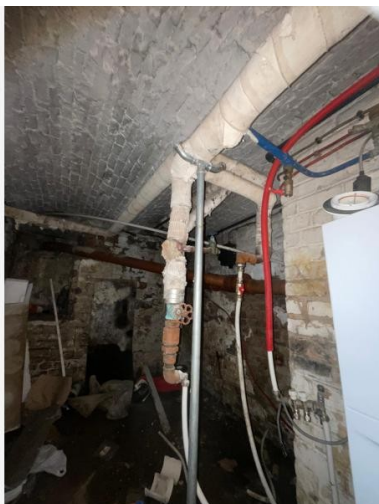
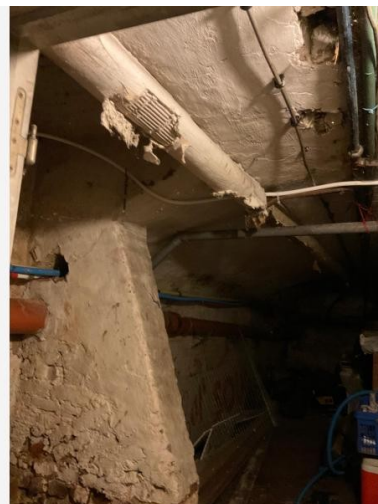
Het asbestmateriaal valt onder de mijlpaal van 2034.

Dringend verwijderen

Risicobeoordeling

| Eindbeoordeling materiaalrisico | Hoog materiaalrisico en/of hoge kans op vezelvrijgave |

| Gebondenheid | Categorie 2: niet-hechtgebonden met matrix |
| Asbestsoort (vezeltype) | Amfibool aanwezig, uitgezonderd crocidoliet |
| Asbestconcentratie | Hoog ($\geq 50\%$) |
| Afschermingsgraad van het gehele materiaal | Geheel of deels (ook) vrij aan de binnenlucht |
| Toestand van het materiaal | Zwaar beschadigd, zwaar verweerd |

| Beschrijving | buisisolatie verwarmingsbuizen |
| Opmerking | De kelder was zodanig smerig en moeilijk bereikbaar dat hier niet op een veilige manier aan staalname kon gedaan worden |

- Zorg voor een veilig beheer. Vermijd het beschadigen van het asbestmateriaal. Controleer de toestand jaarlijks op wijzigingen.
- Verwijder dit asbestmateriaal zo snel mogelijk. Volg de toestand goed op.

- Hermetische zone (erkend asbestverwijderaar)
Groot risico op contaminaties, enkel te verwijderen door gespecialiseerde firma's. Enkel te verwijderen door hermetische zone.

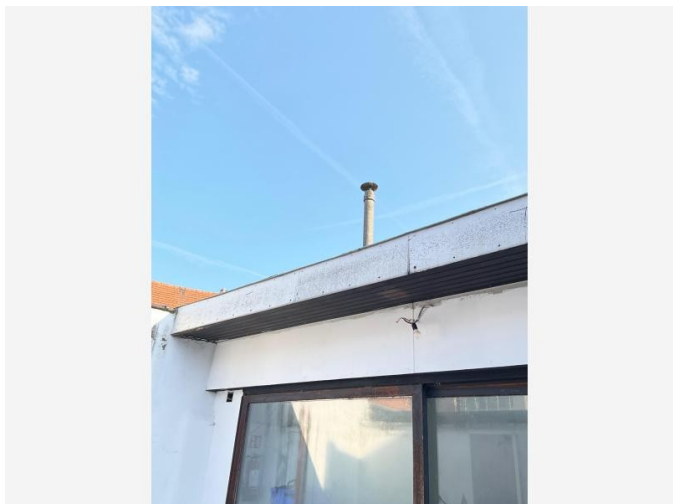
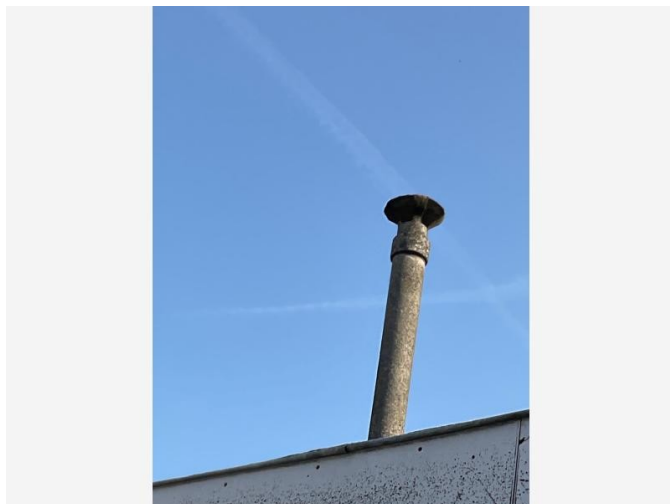
Het asbestmateriaal valt onder de mijlpaal van 2034.

Verwijderen

| Eindbeoordeling materiaalrisico | Verhoogd materiaalrisico en/of verhoogde kans op vezelvrijgave |

| Gebondenheid | Categorie 1: hechtgebonden in oorsprong |
| Asbestsoort (vezeltype) | Crocidoliet aanwezig |
| Asbestconcentratie | Laag (< 50%) |
| Afschermingsgraad van het gehele materiaal | Geheel of deels vrij aan de buitenlucht |
| Toestand van het materiaal | Matig beschadigd, matig verweerd |

| Beschrijving | Asbest cement rookgaskanaal |

- Zorg voor een veilig beheer. Vermijd het beschadigen van het asbestmateriaal. Controleer de toestand jaarlijks op wijzigingen.

- Eenvoudige handelingen: mag via doe-het-zelf of door werknemer(s) met opleidingsattest eenvoudige handelingen
Asbest schouwen zijn te verwijderen zonder breken en kappen. Deze dienen in 1 geheel verwijderd te worden zonder contaminaties. Veilig verpakken en afvoeren naar een asbest afval verwerker.

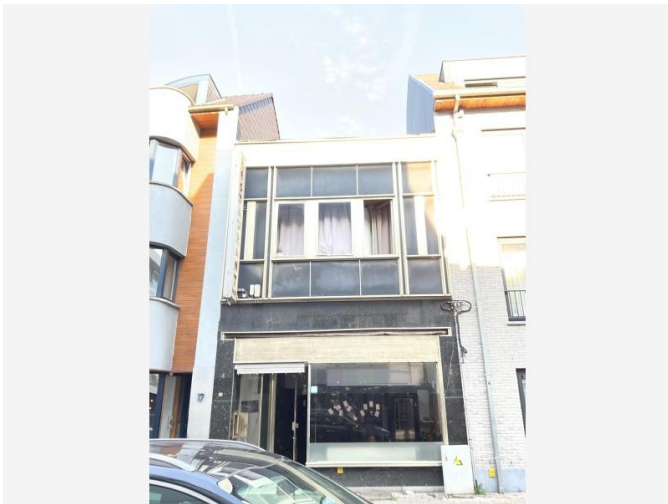
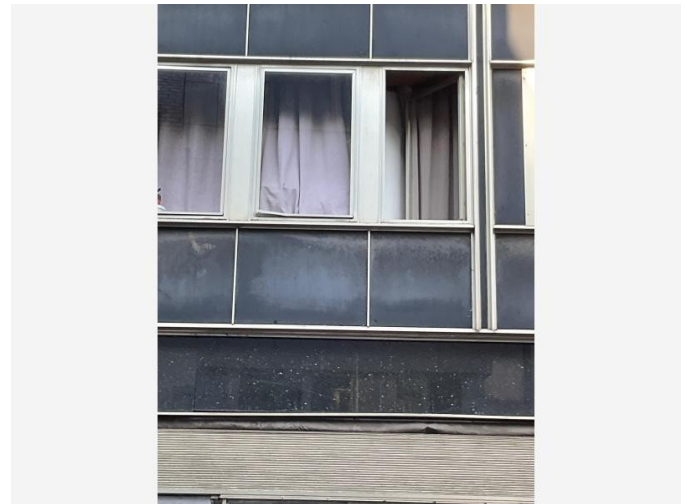
Het asbestmateriaal valt onder de mijlpaal van 2040.

Zorgvuldig beheren

| Eindbeoordeling materiaalrisico | Laag materiaalrisico en/of verlaagde kans op vezelvrijgave |

| Gebondenheid | Categorie 1: hechtgebonden in oorsprong |
| Asbestsoort (vezeltype) | Crocidoliet aanwezig |
| Asbestconcentratie | Laag (< 50%) |
| Toestand van het materiaal | Licht beschadigd, licht verweerd. Intact calciumsilicaatmateriaal of categorie III 'gebondenheid' |

| Beschrijving | inlegpaneel type glasal |

- Zorg voor een veilig beheer. Vermijd het beschadigen van het asbestmateriaal. Controleer de toestand jaarlijks op wijzigingen.
- Hemelwater dat afspoelt van asbestcement daken of gevels kan asbestdeeltjes bevatten. Gebruik het enkel voor gesloten circuits (bv. spoelen toiletten). Reinig na het vervangen van het dak of de gevel de dakgoten en regenwaterput of -ton om asbesthoudend sediment of slib te verwijderen

- Eenvoudige handelingen: mag via doe-het-zelf of door werknemer(s) met opleidingsattest eenvoudige handelingen
Te verwijderen in 1 geheel zonder breken en kappen ..

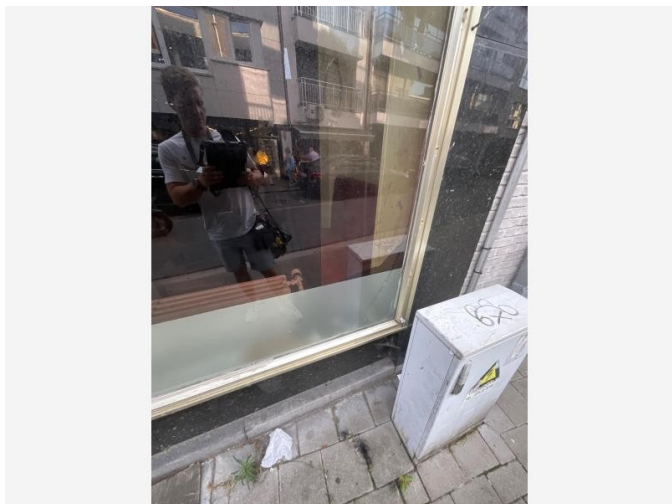
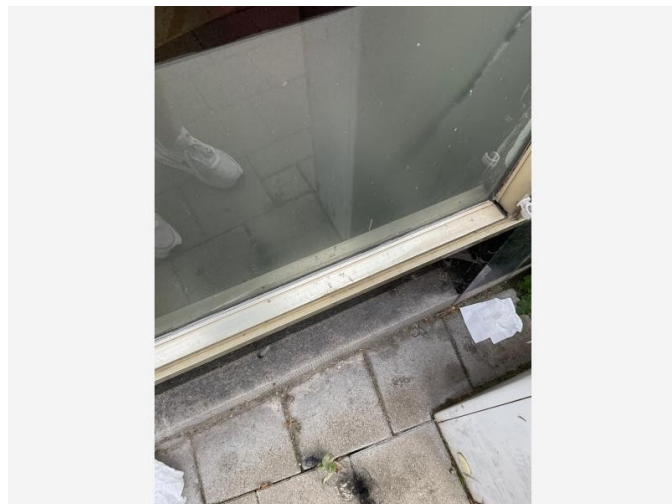
Het asbestmateriaal valt onder de mijlpaal van 2040.

Zorgvuldig beheren

| Eindbeoordeling materiaalrisico | Laag materiaalrisico en/of verlaagde kans op vezelvrijgave |

| Gebondenheid | Categorie 1: hechtgebonden in oorsprong |
| Asbestsoort (vezeltype) | Amfibool aanwezig, uitgezonderd crocidoliet |
| Asbestconcentratie | Laag (< 50%) |
| Toestand van het materiaal | Licht beschadigd, licht verweerd. Intact calciumsilicaatmateriaal of categorie III 'gebondenheid' |

| Beschrijving | mastiek alu ramen |

- Zorg voor een veilig beheer. Vermijd het beschadigen van het asbestmateriaal. Controleer de toestand jaarlijks op wijzigingen.

- Eenvoudige handelingen: mag via doe-het-zelf of door werknemer(s) met opleidingsattest eenvoudige handelingen
Te verwijderen samen met de ramen en deuren in een geheel.

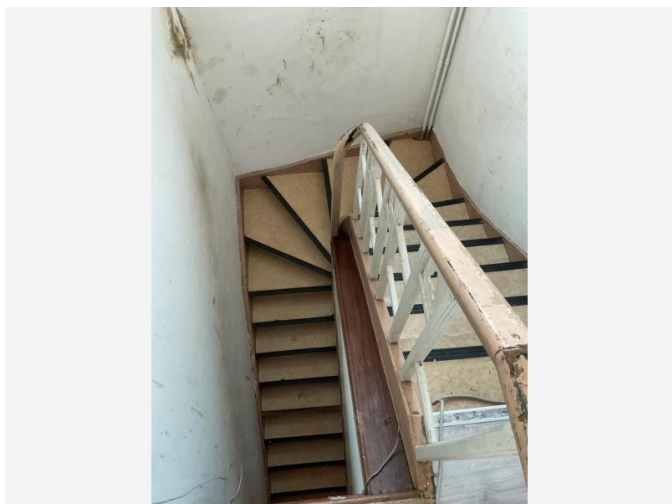
Vloerzeil niet asbesthoudend

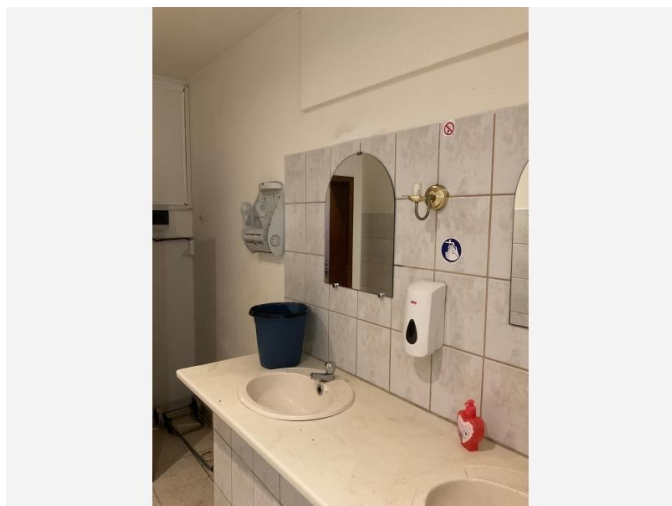
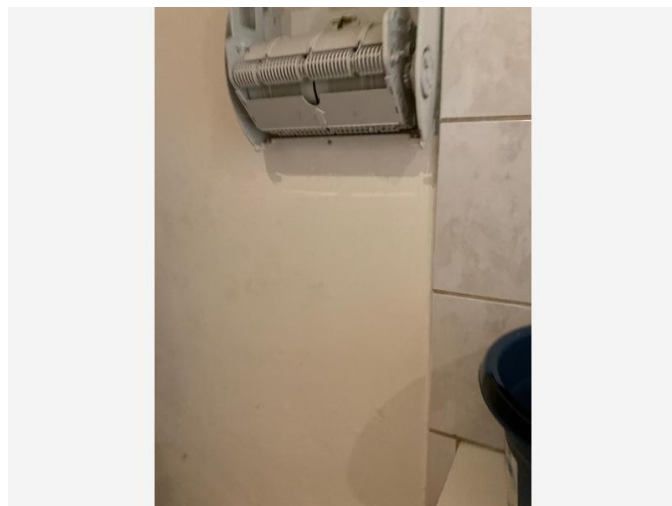
Geen asbest

| # | Type | Referentie | Resultaat |
|---|---|---|---|
| 6.1 | Mengmonster | mm01 | Geen asbest |

| Beschrijving | pleisterwerk wanden |

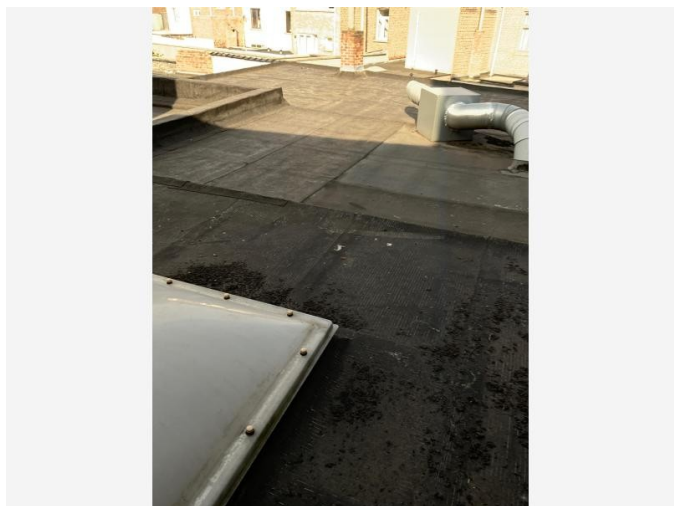
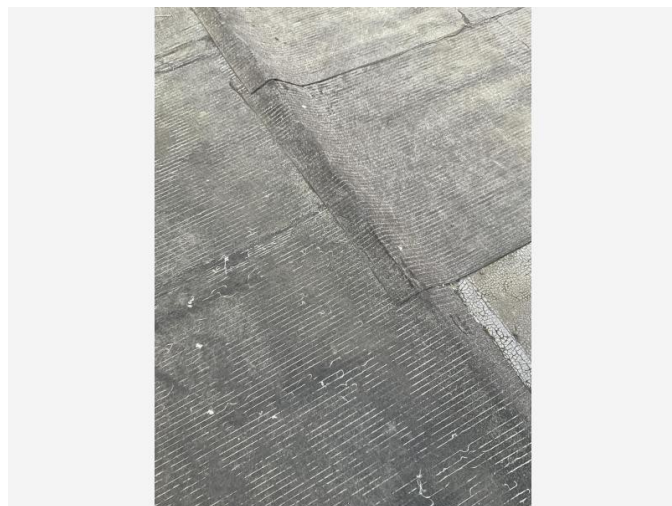
Geen asbest

| # | Type | Referentie | Resultaat |
|---|---|---|---|
| 7.1 | Mengmonster | mm03 | Geen asbest |

| Beschrijving | roofing dak |
