Asbestinventarisatetest

Binnenstraat 107, 9300 Aalst

Attestnummer : 20240806-000160.000

Uitgegeven op : 06.08.2024

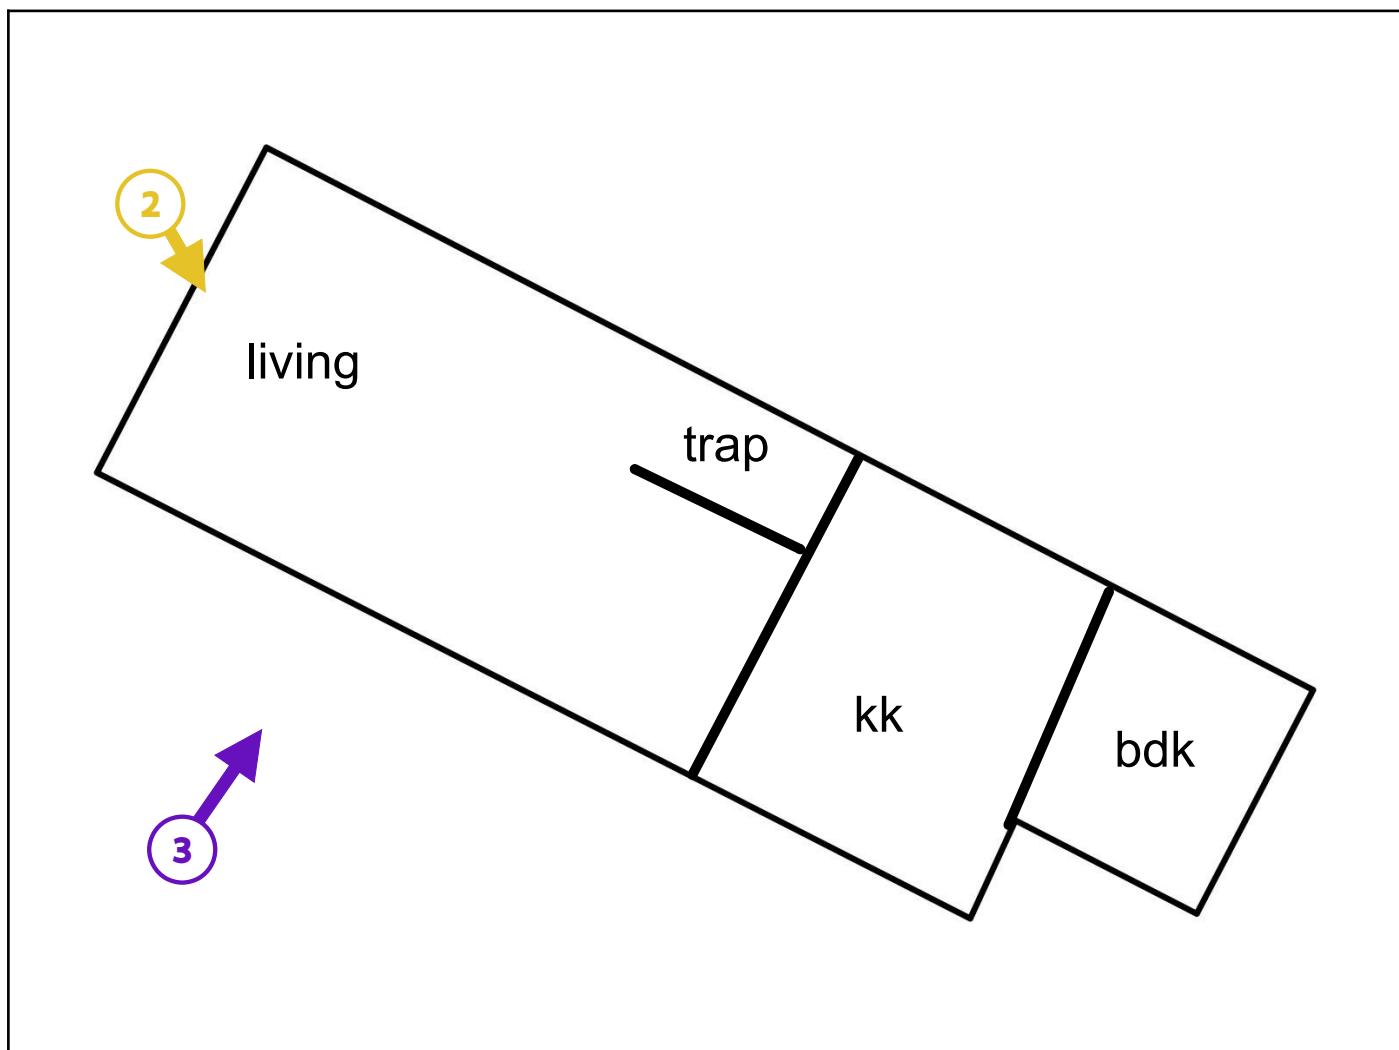
Plan 1.1: Hoofdgebouw plan gvl

Beschrijving	Type	Actie
2. bakeliet zekeringkast	Asbestmateriaal	Zorgvuldig beheren
3. Pleisterwerk wanden en pof	Advies	-

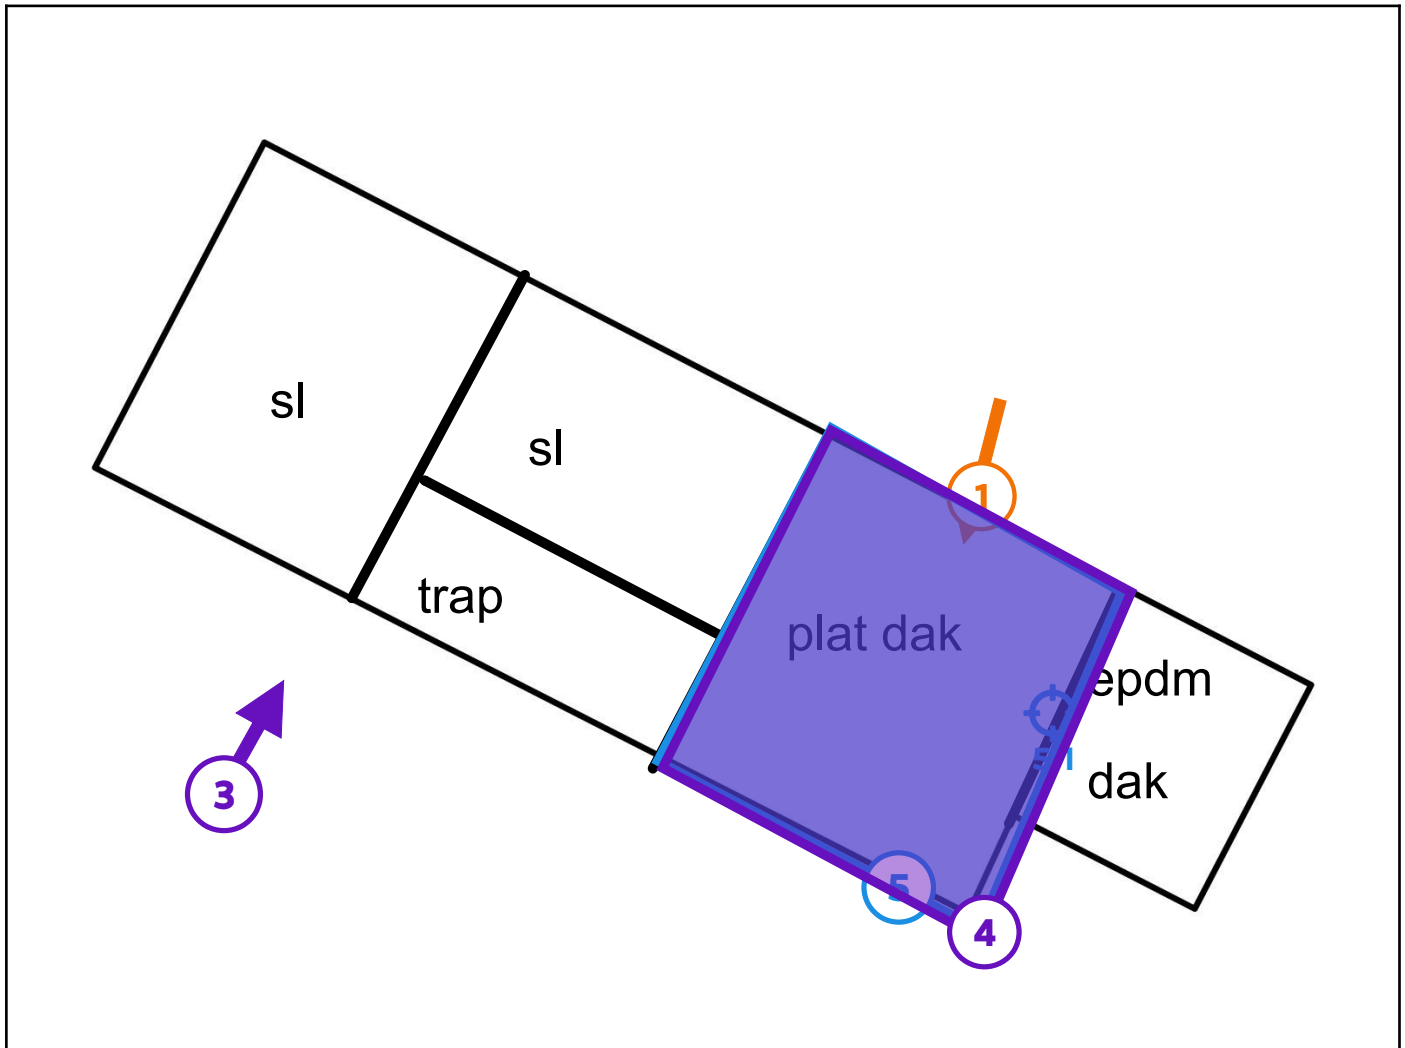
Plan 1.2: Hoofdgebouw plan 1e

Beschrijving	Type	Actie
1. Asbest cement rookgaskanaal	Asbestmateriaal	Verwijderen
3. Pleisterwerk wanden en pof	Advies	-
4. Golfplaten onder roofing	Advies	-
5. roofing dak	Geen asbest	-
5.1 Code: mm03	Puntmonster	-

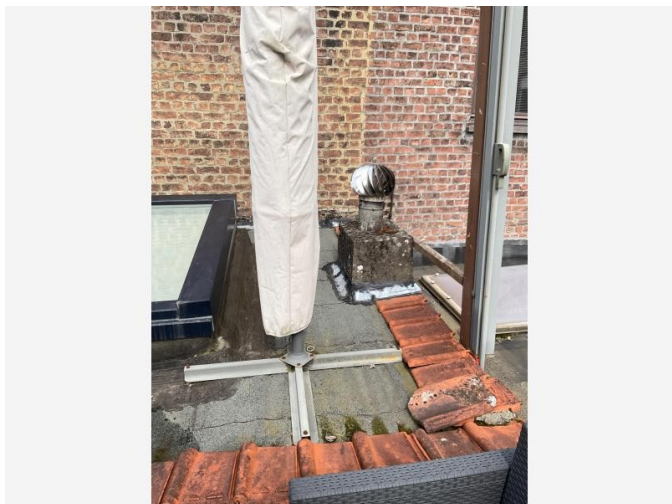
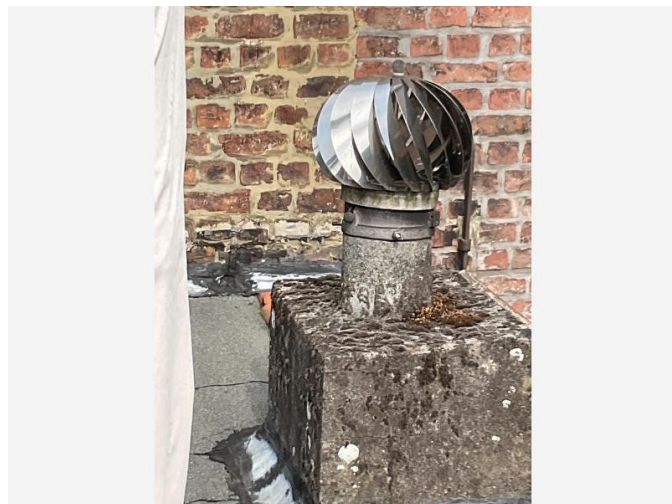
Het asbestmateriaal valt onder de mijlpaal van 2034.

Verwijderen

Eindbeoordeling materiaalrisico	Verhoogd materiaalrisico en/of verhoogde kans op vezelvrijgave
---------------------------------	--

Gebondenheid	Categorie 1: hechtgebonden in oorsprong
Asbestsoort (vezeltype)	Crocidoliet aanwezig
Asbestconcentratie	Laag (< 50%)
Afschermingsgraad van het gehele materiaal	Geheel of deels vrij aan de buitenlucht
Toestand van het materiaal	Matig beschadigd, matig verweerd

Beschrijving	Asbest cement rookgaskanaal
Omgeving	Buiten
Primaire drager	HVAC infrastructuur en uitrusting
Asbestmateriaal	Rookgaskanaal
Bindmiddel van asbestmateriaal	Cement
Gebondenheid op basis van bindmiddel	Hecht
Hoeveelheid (lengte - omtrek - dikte - aantal)	<ul style="list-style-type: none">• 0,50 m - 30,00 cm - 1,00 cm - 1 stuk
Totaal volume	0,002 m ³
Eenvoudig bereikbaar	Ja
Bevestigingswijze	<ul style="list-style-type: none">• Geklemd
Identificatiemethode	Vaststelling zonder monsternamen
Destructieve handeling voor identificatie	Nee

- Zorg voor een veilig beheer. Vermijd het beschadigen van het asbestmateriaal. Controleer de toestand jaarlijks op wijzigingen.

- Eenvoudige handelingen: mag via doe-het-zelf of door werknemer(s) met opleidingsattest eenvoudige handelingen
Asbest schouwen zijn te verwijderen zonder breken en kappen. Deze dienen in 1 geheel verwijderd te worden zonder contaminaties. Veilig verpakken en afvoeren naar een asbest afval verwerker.

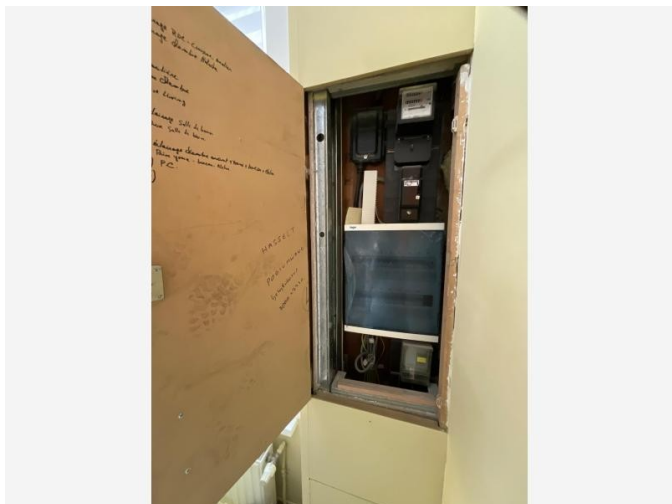
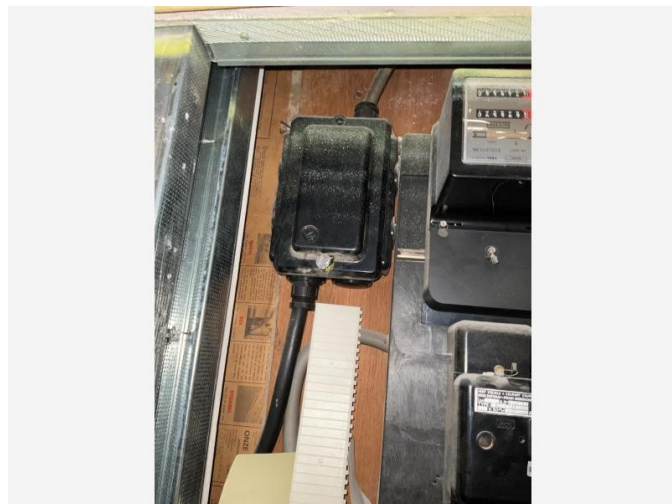
Het asbestmateriaal valt onder de mijlpaal van 2040.

Zorgvuldig beheren

Eindbeoordeling materiaalrisico	Zeer laag materiaalrisico en/of zeer lage kans op vezelvrijgave
---------------------------------	---

Gebondenheid	Categorie 1: hechtgebonden in oorsprong
Asbestsoort (vezeltype)	Crocidoliet aanwezig
Asbestconcentratie	Laag (< 50%)
Afschermingsgraad van het gehele materiaal	Stootvaste afscherming of omkasting
Toestand van het materiaal	Licht beschadigd, licht verweerd. Intact calciumsilicaatmateriaal of categorie III 'gebondenheid'

Beschrijving	bakeliet zekeringkast
Omgeving	Binnen
Primaire drager	Communicatie en elektrische infrastructuur en uitrusting
Asbestmateriaal	Plaat, paneel, tablet - Type Bakeliet
Bindmiddel van asbestmateriaal	Kunststof of -hars
Gebondenheid op basis van bindmiddel	Hecht
Hoeveelheid (oppervlakte - dikte - aantal)	<ul style="list-style-type: none">• 0,50 m² - 0,30 cm - 1 stuk
Totaal volume	0,002 m ³
Eenvoudig bereikbaar	Ja
Bevestigingswijze	<ul style="list-style-type: none">• Geschroefd
Identificatiemethode	Vaststelling zonder monstername
Destructieve handeling voor identificatie	Nee

- Zorg voor een veilig beheer. Vermijd het beschadigen van het asbestmateriaal. Controleer de toestand jaarlijks op wijzigingen.

- Eenvoudige handelingen: mag via doe-het-zelf of door werknemer(s) met opleidingsattest eenvoudige handelingen
Bakeliet zekeringkasten dienen door de bevoegde instanties verwijderd te worden. .

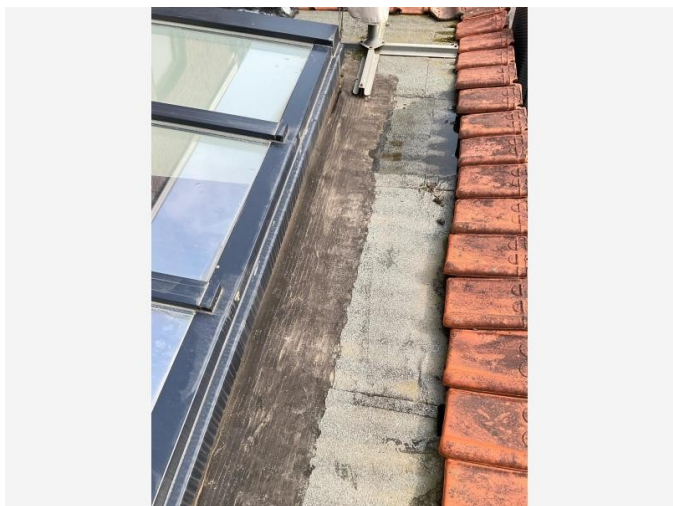
Vrije foto

De roofing is gebrand op golfplaten. Deze zijn hoogstwaarschijnlijk asbesthoudend. Bij werken verdere controles uitvoeren

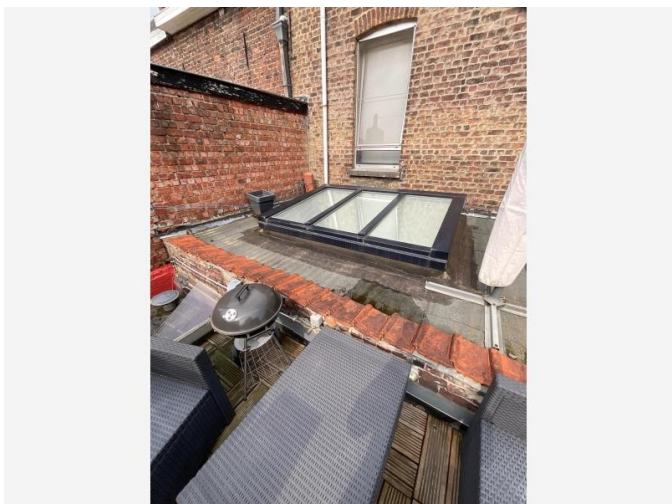
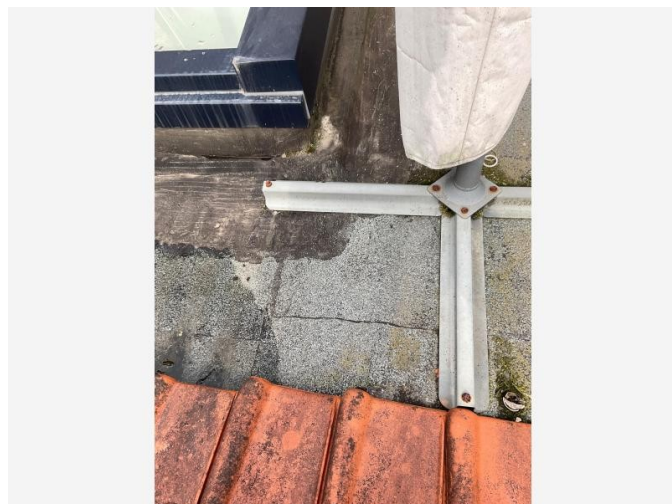
Geen asbest

#	Type	Referentie	Resultaat
5.1	Puntmonster	mm03	Geen asbest

Beschrijving	roofing dak
Omgeving	Buiten
Primaire drager	Plat dak
Bindmiddel van materiaal	Bitumen (roofing, teer, asfalt)
Gebondenheid op basis van bindmiddel	Hecht
Hoeveelheid (oppervlakte - aantal)	• 35,01 m ² - 1 stuk
Totale oppervlakte	35,01 m ²
Identificatiemethode	Vaststelling met monsternamen
Destructieve handeling voor identificatie	Nee
