# Asbestinventarisatetest

Geraardsbergsestraat 177, 9300 Aalst

# Voorbereidingsattest

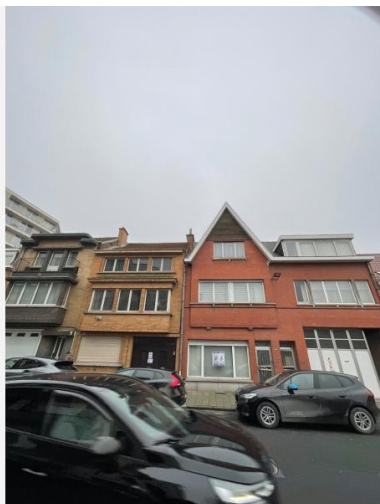
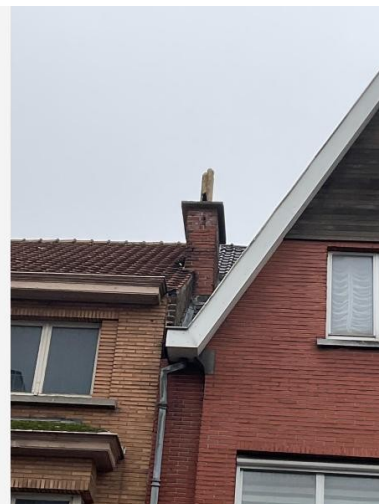
Het asbestmateriaal valt onder de mijlpaal van 2034.

**Dringend verwijderen**

Eindbeoordeling materiaalisico	Hoog materiaalisico en/of hoge kans op vezelvrijgave
--------------------------------	--

Gebondenheid	Categorie 1: hechtgebonden in oorsprong
Asbestsoort (vezeltype)	Crocidoliet aanwezig
Asbestconcentratie	Laag (< 50%)
Afschermingsgraad van het gehele materiaal	Geheel of deels vrij aan de buitenlucht
Toestand van het materiaal	Zwaar beschadigd, zwaar verweerd

Beschrijving	Asbest cement rookgas kanaal
Omgeving	Buiten
Primaire drager	HVAC infrastructuur en uitrusting
Asbestmateriaal	Rookgaskanaal
Bindmiddel van asbestmateriaal	Cement
Gebondenheid op basis van bindmiddel	Hecht
Hoeveelheid (lengte - omtrek - dikte - aantal)	<ul style="list-style-type: none"><li>• 3,00 m - 90,00 cm - 1,00 cm - 3 stuks</li></ul>
Totaal volume	0,081 m <sup>3</sup>
Eenvoudig bereikbaar	Ja
Bevestigingswijze	<ul style="list-style-type: none"><li>• Geklemd</li></ul>
Identificatiemethode	Vaststelling zonder monsternamen
Destructieve handeling voor identificatie	Nee

- Zorg voor een veilig beheer. Vermijd het beschadigen van het asbestmateriaal. Controleer de toestand jaarlijks op wijzigingen.
- Verwijder dit asbestmateriaal zo snel mogelijk. Volg de toestand goed op.

- Eenvoudige handelingen: mag via doe-het-zelf of door werknemer(s) met opleidingsattest eenvoudige handelingen  
Te verwijderen in een geheel

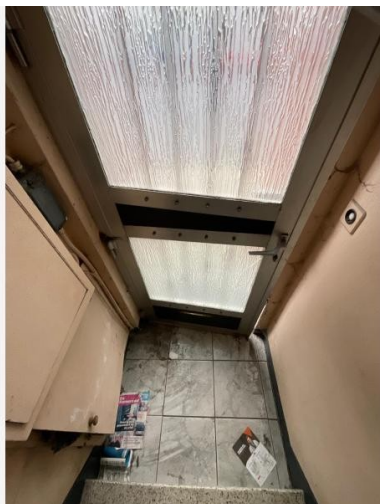
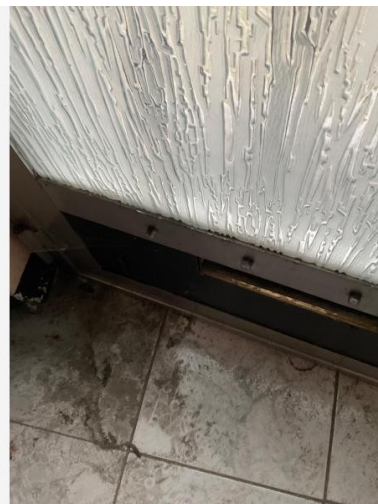
Het asbestmateriaal valt onder de mijlpaal van 2040.

Zorgvuldig beheren

Eindbeoordeling materiaalrisico	Laag materiaalrisico en/of verlaagde kans op vezelvrijgave
---------------------------------	--

Gebondenheid	Categorie 1: hechtgebonden in oorsprong
Asbestsoort (vezeltype)	Crocidoliet aanwezig
Asbestconcentratie	Laag (< 50%)
Afschermingsgraad van het gehele materiaal	Geheel of deels vrij aan de buitenlucht
Toestand van het materiaal	Licht beschadigd, licht verweerd. Intact calciumsilicaatmateriaal of categorie III 'gebondenheid'

Beschrijving	inlegpaneel type glasal
Omgeving	Binnen
Primaire drager	Wandopening verticaal (raam, deur, ...)
Asbestmateriaal	Plaat, paneel, tablet - Geëmailleerd, type Glasal
Bindmiddel van asbestmateriaal	Cement
Gebondenheid op basis van bindmiddel	Hecht
Hoeveelheid (oppervlakte - dikte - aantal)	<ul style="list-style-type: none"><li>• 2,00 m<sup>2</sup> - 0,30 cm - 1 stuk</li></ul>
Totaal volume	0,006 m <sup>3</sup>
Eenvoudig bereikbaar	Ja
Bevestigingswijze	<ul style="list-style-type: none"><li>• Geklemd</li></ul>
Identificatiemethode	Vaststelling zonder monstername
Destructieve handeling voor identificatie	Nee
Opmerking	Geschatte hoeveelheid

- Zorg voor een veilig beheer. Vermijd het beschadigen van het asbestmateriaal. Controleer de toestand jaarlijks op wijzigingen.
- Hemelwater dat afspoelt van asbestcement daken of gevels kan asbestdeeltjes bevatten. Gebruik het enkel voor gesloten circuits (bv. spoelen toiletten). Reinig na het vervangen van het dak of de gevel de dakgoten en regenwaterput of -ton om asbesthoudend sediment of slib te verwijderen

- Eenvoudige handelingen: mag via doe-het-zelf of door werknemer(s) met opleidingsattest eenvoudige handelingen  
Te verwijderen in 1 geheel zonder breken en kappen .

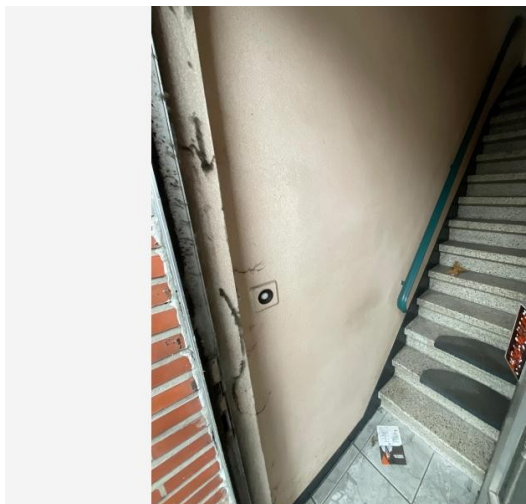
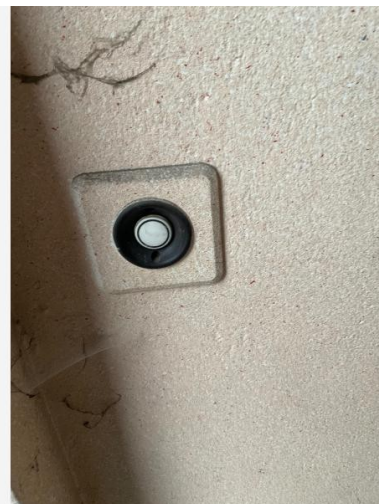
Het asbestmateriaal valt onder de mijlpaal van 2040.

Zorgvuldig beheren

Eindbeoordeling materiaalrisico	Laag materiaalrisico en/of verlaagde kans op vezelvrijgave
---------------------------------	--

Gebondenheid	Categorie 1: hechtgebonden in oorsprong
Asbestsoort (vezeltype)	Crocidoliet aanwezig
Asbestconcentratie	Laag (< 50%)
Afschermingsgraad van het gehele materiaal	Geheel of deels (ook) vrij aan de binnenlucht
Toestand van het materiaal	Onbeschadigd, niet verweerd

Beschrijving	Bakeliet schakelaar en stopcontact
Omgeving	Binnen
Primaire drager	Communicatie en elektrische infrastructuur en uitrusting
Asbestmateriaal	Plaat, paneel, tablet - Type Bakeliet
Bindmiddel van asbestmateriaal	Kunststof of -hars
Gebondenheid op basis van bindmiddel	Hecht
Hoeveelheid (oppervlakte - dikte - aantal)	<ul style="list-style-type: none"><li>• 0,59 m<sup>2</sup> - 0,30 cm - 1 stuk</li></ul>
Totaal volume	0,002 m <sup>3</sup>
Eenvoudig bereikbaar	Ja
Bevestigingswijze	<ul style="list-style-type: none"><li>• Onbekend</li></ul>
Identificatiemethode	Vaststelling zonder monstername
Destructieve handeling voor identificatie	Nee
Opmerking	Geschatte hoeveelheid

- Zorg voor een veilig beheer. Vermijd het beschadigen van het asbestmateriaal. Controleer de toestand jaarlijks op wijzigingen.

- Eenvoudige handelingen: mag via doe-het-zelf of door werknemer(s) met opleidingsattest eenvoudige handelingen  
Bakeliet schakelaars en stopcontacten zijn eenvoudig los te schroeven en zo te verwijderen. Voorkom dat de toepassing gebroken wordt tijdens de verwijdering ervan. De toepassing in een daarvoor voorziene zak naar het containerpark brengen.

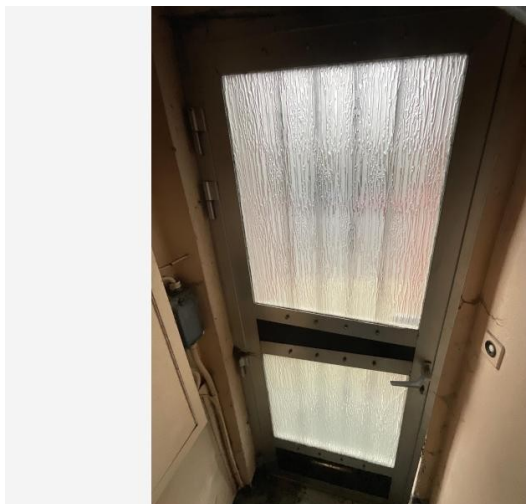
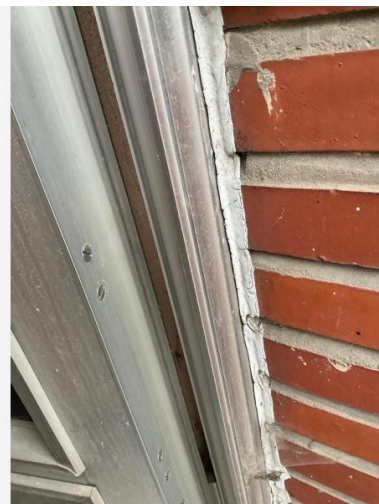
Het asbestmateriaal valt onder de mijlpaal van 2040.

Zorgvuldig beheren

Eindbeoordeling materiaalrisico	Laag materiaalrisico en/of verlaagde kans op vezelvrijgave
---------------------------------	--

Gebondenheid	Categorie 1: hechtgebonden in oorsprong
Asbestsoort (vezeltype)	Amfibool aanwezig, uitgezonderd crocidoliet
Asbestconcentratie	Laag (< 50%)
Afschermingsgraad van het gehele materiaal	Geheel of deels (ook) vrij aan de binnenlucht
Toestand van het materiaal	Licht beschadigd, licht verweerd. Intact calciumsilicaatmateriaal of categorie III 'gebondenheid'

Beschrijving	mastiek alu ramen
Omgeving	Grenst aan binnen- en buitenlucht
Primaire drager	Wandopening verticaal (raam, deur, ...)
Asbestmateriaal	In-situ afwerkingslagen - Pasta, stopverf, voegsel, stopsel, vulsel, mastiek, kitten, ...
Bindmiddel van asbestmateriaal	Kitten, mastiek, pasta
Gebondenheid op basis van bindmiddel	Hecht
Hoeveelheid (gewicht - aantal)	<ul style="list-style-type: none"><li>• 2,00 kg - 1 stuk</li></ul>
Totaal gewicht	2,00 kg
Eenvoudig bereikbaar	Ja
Bevestigingswijze	<ul style="list-style-type: none"><li>• Verlijmd, ingegoten, versmeerd</li></ul>
Identificatiemethode	Vaststelling zonder monstername
Destructieve handeling voor identificatie	Nee
Opmerking	Geschatte hoeveelheid

- Zorg voor een veilig beheer. Vermijd het beschadigen van het asbestmateriaal. Controleer de toestand jaarlijks op wijzigingen.

- Eenvoudige handelingen: mag via doe-het-zelf of door werknemer(s) met opleidingsattest eenvoudige handelingen  
Te verwijderen samen met de ramen en deuren in een geheel.

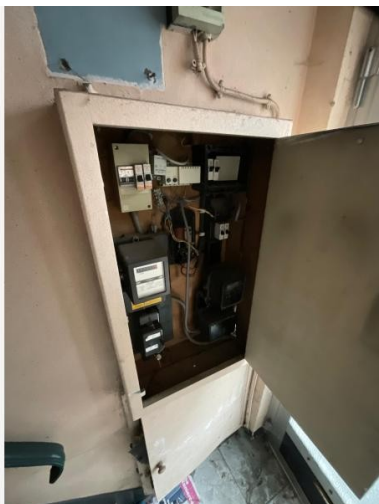
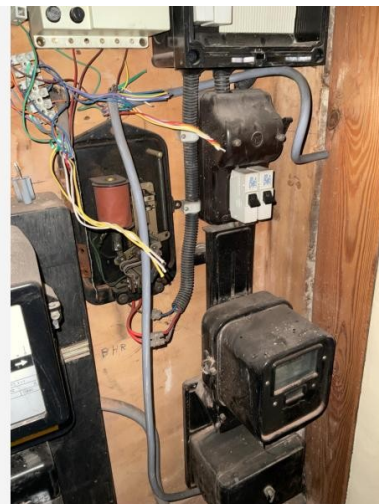
Het asbestmateriaal valt onder de mijlpaal van 2040.

Zorgvuldig beheren

Eindbeoordeling materiaalrisico	Zeer laag materiaalrisico en/of zeer lage kans op vezelvrijgave
---------------------------------	---

Gebondenheid	Categorie 1: hechtgebonden in oorsprong
Asbestsoort (vezeltype)	Crocidoliet aanwezig
Asbestconcentratie	Laag (< 50%)
Afschermingsgraad van het gehele materiaal	Stootvaste afscherming of omkasting
Toestand van het materiaal	Licht beschadigd, licht verveerd. Intact calciumsilicaatmateriaal of categorie III 'gebondenheid'

Beschrijving	bakeliet zekeringkast
Omgeving	Binnen
Primaire drager	Communicatie en elektrische infrastructuur en uitrusting
Asbestmateriaal	Plaat, paneel, tablet - Type Bakeliet
Bindmiddel van asbestmateriaal	Kunststof of -hars
Gebondenheid op basis van bindmiddel	Hecht
Hoeveelheid (oppervlakte - dikte - aantal)	<ul style="list-style-type: none"><li>• 0,50 m<sup>2</sup> - 0,30 cm - 1 stuk</li></ul>
Totaal volume	0,002 m <sup>3</sup>
Eenvoudig bereikbaar	Ja
Bevestigingswijze	<ul style="list-style-type: none"><li>• Geschroefd</li></ul>
Identificatiemethode	Vaststelling zonder monsternamen
Destructieve handeling voor identificatie	Nee
Opmerking	Geschatte hoeveelheid

- Zorg voor een veilig beheer. Vermijd het beschadigen van het asbestmateriaal. Controleer de toestand jaarlijks op wijzigingen.

- Eenvoudige handelingen: mag via doe-het-zelf of door werknemer(s) met opleidingsattest eenvoudige handelingen  
Bakeliet zekeringkasten dienen door de bevoegde instanties verwijderd te worden.

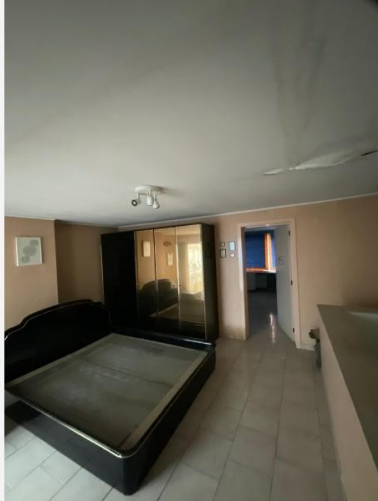
Situeringsfoto

**Reden:** Het te onderzoeken materiaal situeert zich hoger dan 3,50 m te rekenen vanaf een veilige ondergrond

**Uitleg van de asbestdeskundige:** Het dak bevindt zich hoger dan 3,5m van een veilige ondergrond. Het onderdak is van binnenuit niet te inspecteren. Hou rekening mee dat er zich mogelijk toch asbesthoudende materialen bevinden in het onderdak die de inspecteur niet kon vaststellen tijdens de inspectie. Geen Zolderluik aanwezig

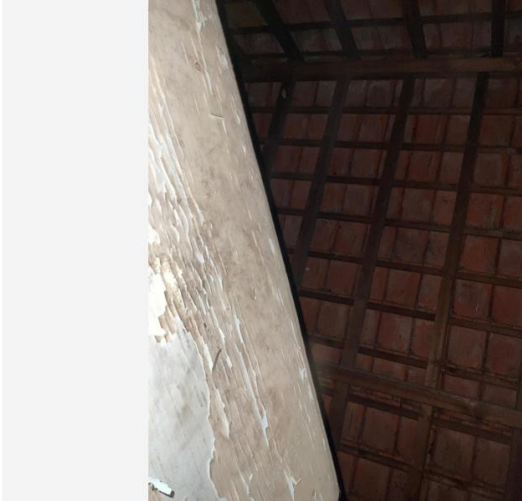
Dit onderdak type is niet asbest verdacht. Deze zijn steekproefsgewijs vastgesteld en kunnen, indien de vaststelling dit niet toeliet, geen uitspraak doen over het volledige onderdak.

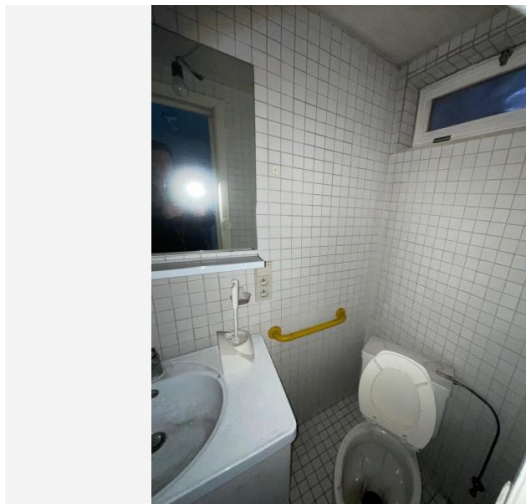
Achter de tegels bevindt zich faiancelijm. Deze moet volgens het IP verplicht bemonsterd worden. Tijdens de inspectie heeft de inspecteur geen faiancelijm aangetroffen, maar heeft hij wel een sterk vermoeden dat zich deze achter de tegels bevindt. Let op bij werken aan deze plaatsen. Faiancelijm kon vroeger asbesthoudend zijn. Een bijkomend onderzoek is aangeraden indien er werken gepland zijn.

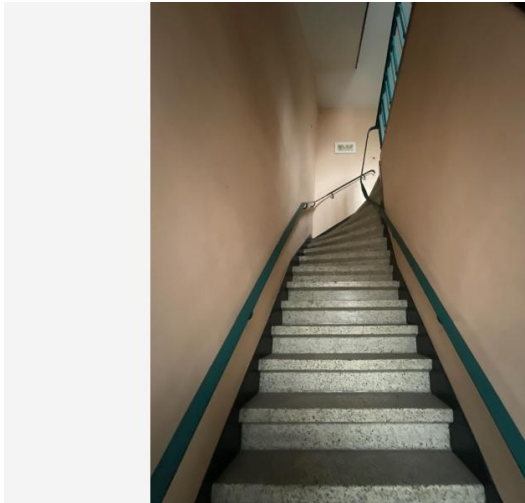
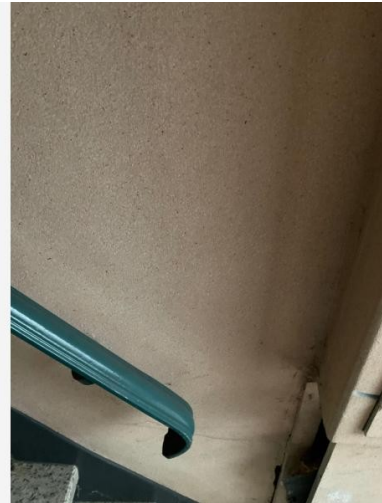
Geen asbest

#	Type	Referentie	Resultaat
9.1	Mengmonster	mm01	Geen asbest

Beschrijving	pleisterwerk wanden
Omgeving	Binnen
Primaire drager	Binnenwand
Bindmiddel van materiaal	Gips - kalk
Gebondenheid op basis van bindmiddel	Niet-hechtgebonden
Hoeveelheid (oppervlakte - dikte - aantal)	• 115,00 m <sup>2</sup> - 1,00 cm - 1 stuk
Totaal volume	1,15 m <sup>3</sup>
Identificatiemethode	Vaststelling met monstername
Destructieve handeling voor identificatie	Nee
Opmerking	Geschatte hoeveelheid Geen pleisterwerk stookruimte

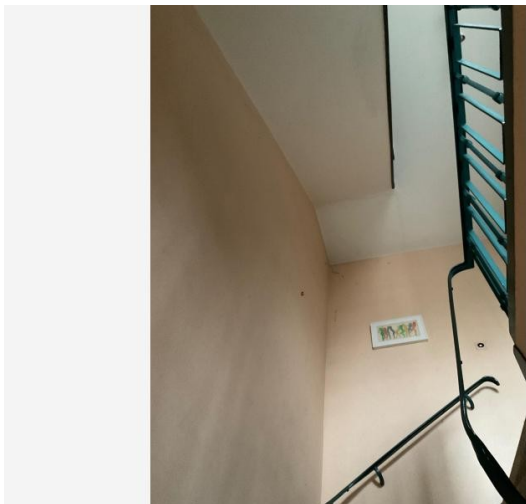
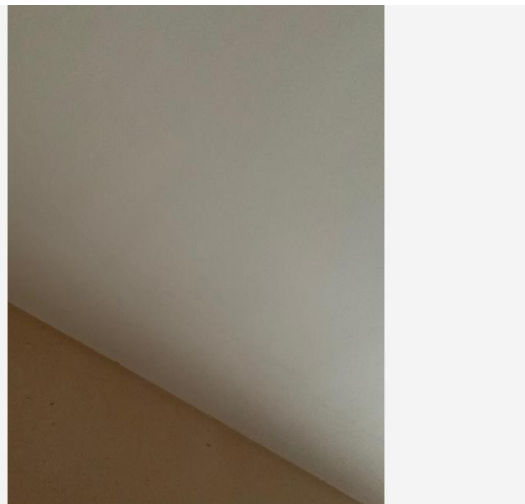
Geen asbest

#	Type	Referentie	Resultaat
10.1	Mengmonster	mm02	Geen asbest

Beschrijving	pleisterwerk plafond
Omgeving	Binnen
Primaire drager	Plafond
Bindmiddel van materiaal	Gips - kalk
Gebondenheid op basis van bindmiddel	Niet-hechtgebonden
Hoeveelheid (oppervlakte - dikte - aantal)	<ul style="list-style-type: none"><li>• 119,91 m<sup>2</sup> - 1,00 cm - 1 stuk</li></ul>
Totaal volume	1,199 m <sup>3</sup>
Identificatiemethode	Vaststelling met monstername
Destructieve handeling voor identificatie	Nee
Opmerking	Geschatte hoeveelheid Geen pleisterwerk stookruimte
