Asbestinventarisatetest

Nieuwerkerken-Dorp 8, 9320 Aalst

Attestnummer : 20241201-000104.000

Uitgegeven op : 01.12.2024

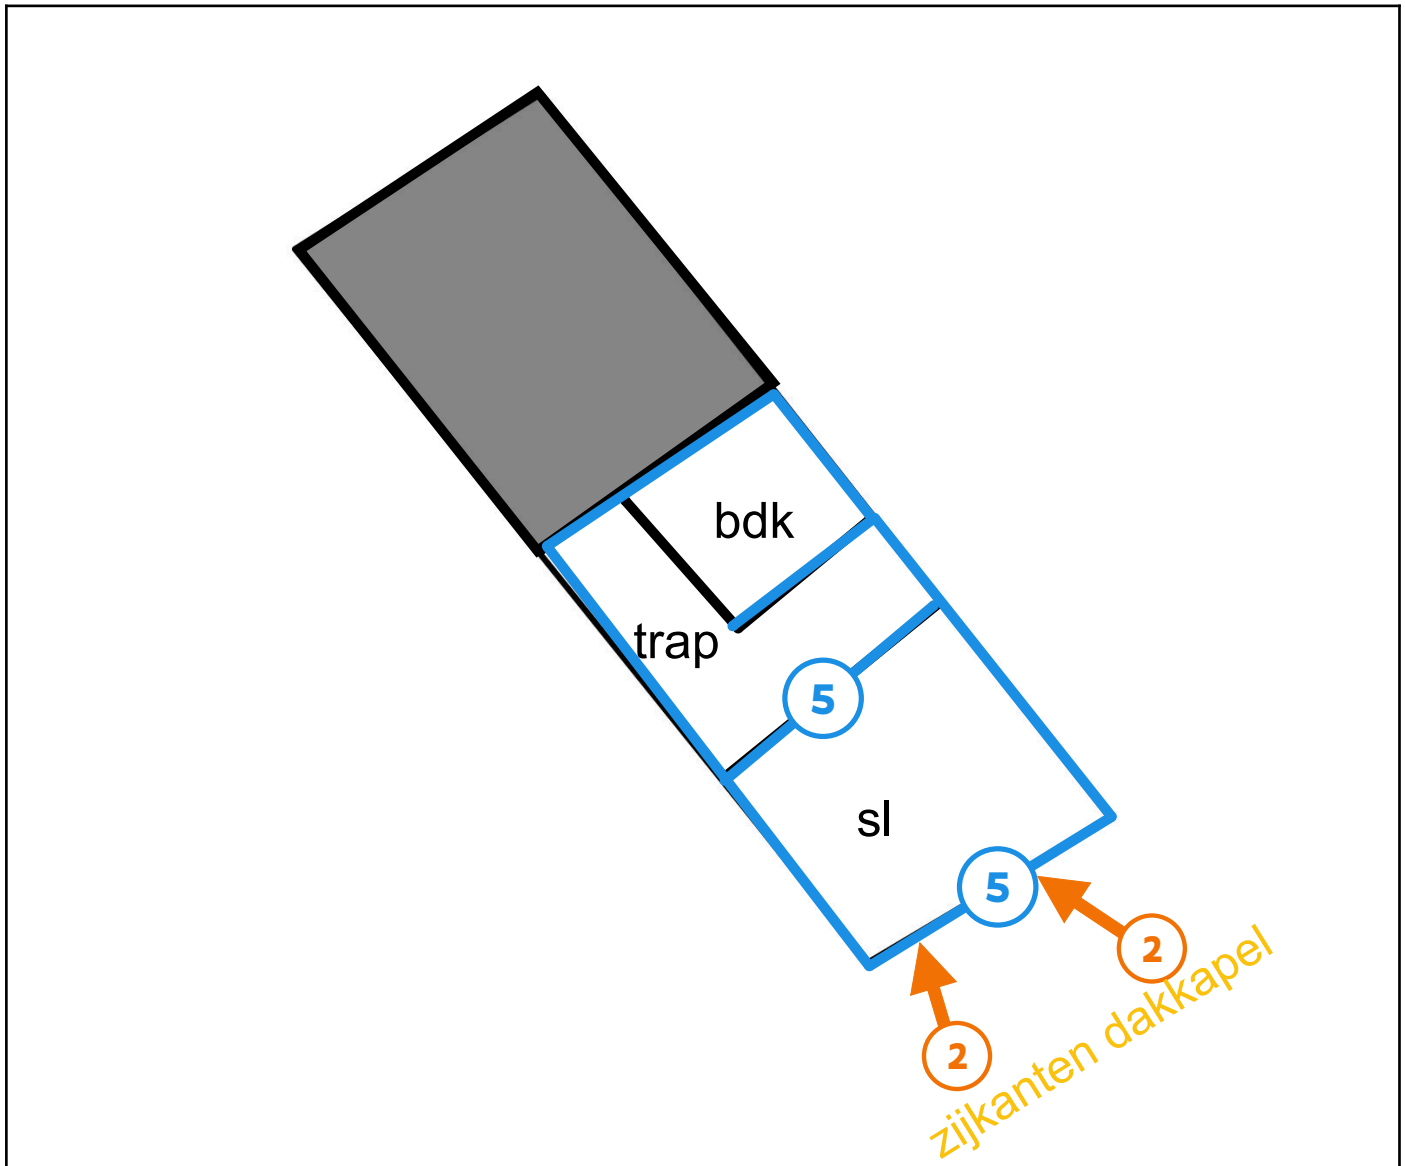
Plan 1.3: Hoofdgebouw plan 2e

Beschrijving	Type	Actie
2. leien Gevel	Asbestmateriaal	Verwijderen
5. pleisterwerk wanden	Geen asbest	-

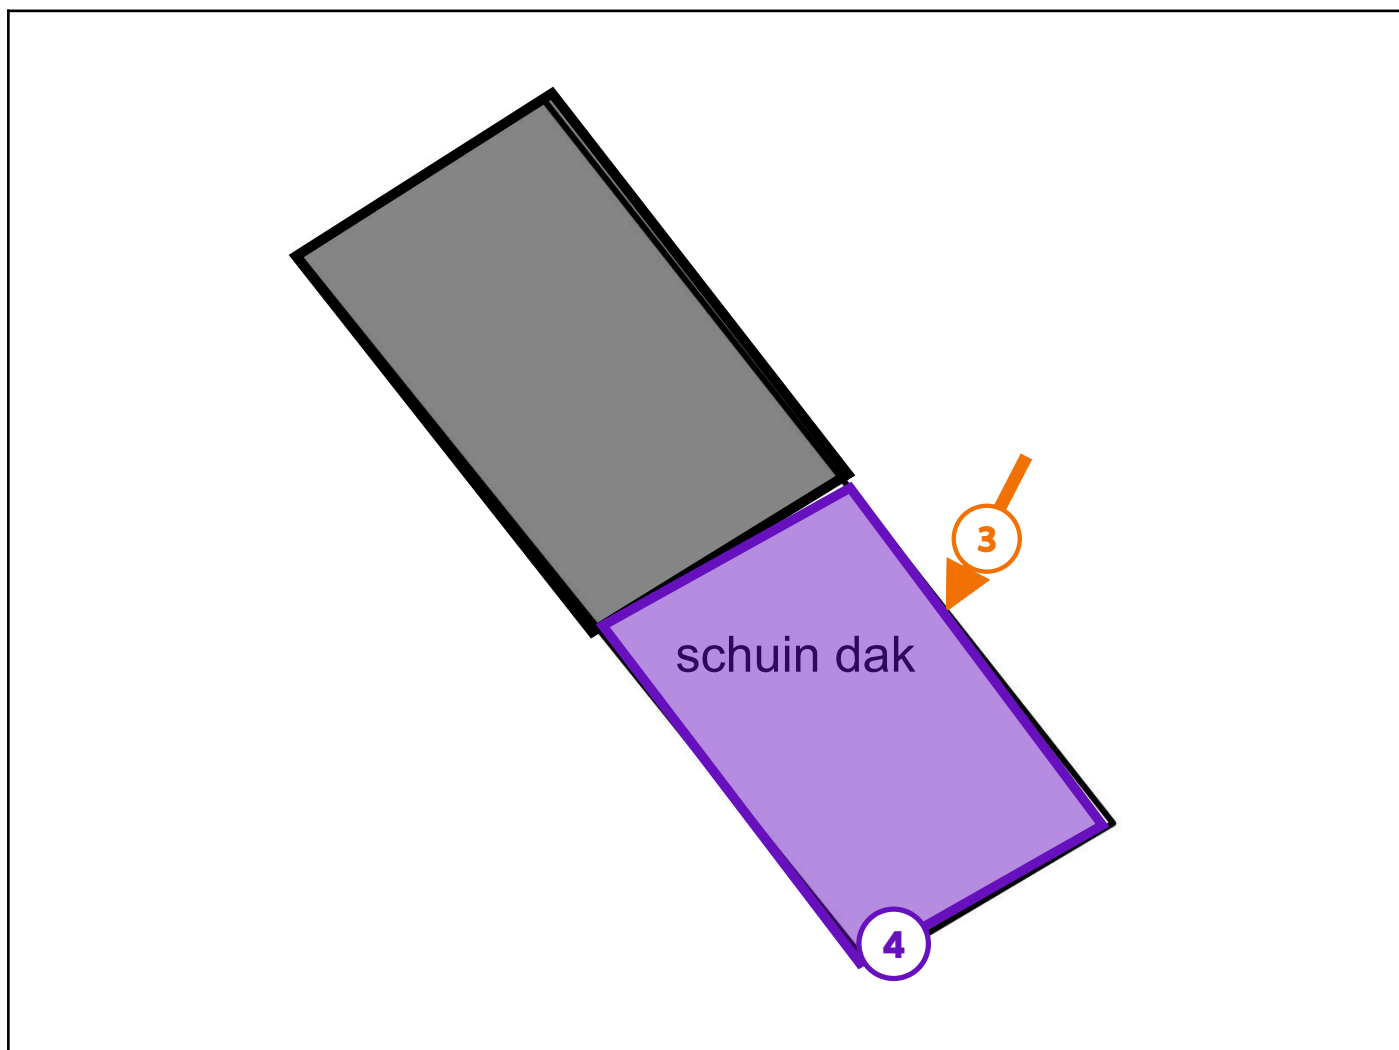
Plan 1.5: Hoofdgebouw plan dak

Beschrijving	Type	Actie
3. Asbest cement rookgaskanaal	Asbestmateriaal	Verwijderen
4. Onderdak type: geen	Advies	-

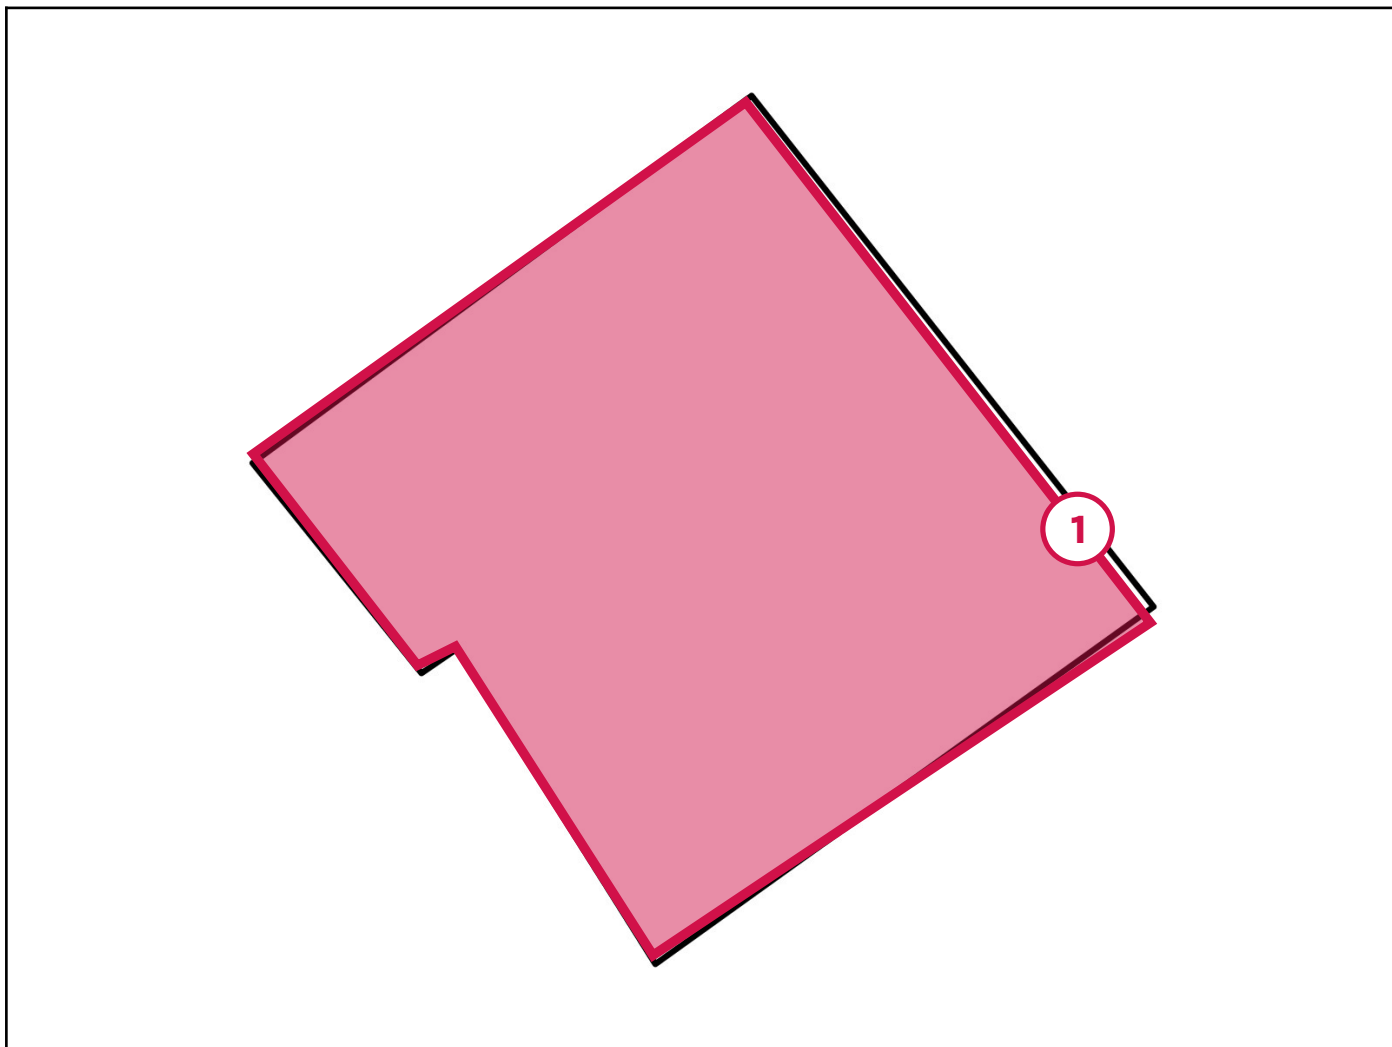
Plan 2.1: Bijgebouw plan dak

Beschrijving	Type	Actie
1. golfplaten dak	Asbestmateriaal	Dringend verwijderen

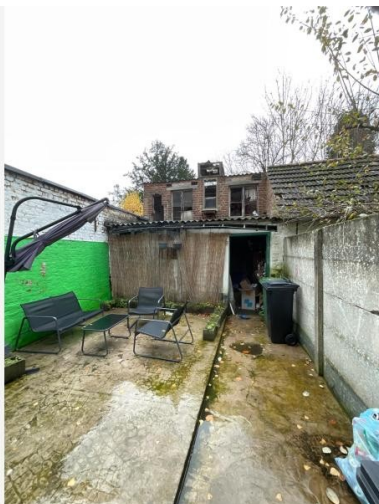
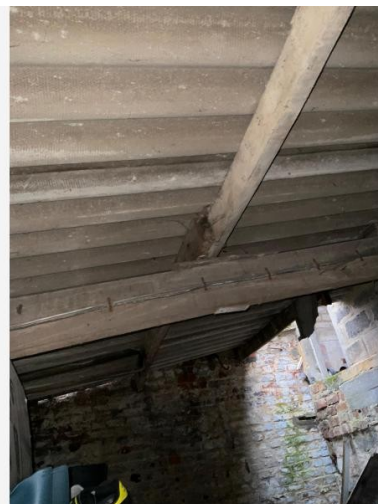
Eindbeoordeling materiaalrisico	Hoog materiaalrisico en/of hoge kans op vezelvrijgave
---------------------------------	---

Gebondenheid	Categorie 1: hechtgebonden in oorsprong
Asbestsoort (vezeltype)	Crocidoliet aanwezig
Asbestconcentratie	Laag (< 50%)
Afschermingsgraad van het gehele materiaal	Geheel of deels (ook) vrij aan de binnenlucht
Toestand van het materiaal	Zwaar beschadigd, zwaar verweerd

Beschrijving	golfplaten dak
Omgeving	Grenst aan binnen- en buitenlucht
Primaire drager	Schuin dak
Asbestmateriaal	Dak- en gevelbekleding - Golfplaat
Bindmiddel van asbestmateriaal	Cement
Gebondenheid op basis van bindmiddel	Hecht
Hoeveelheid (oppervlakte - aantal)	<ul style="list-style-type: none">• 30,00 m² - 1 stuk
Totale oppervlakte	30,00 m ²
Eenvoudig bereikbaar	Ja
Bevestigingswijze	<ul style="list-style-type: none">• Geschroefd
Identificatiemethode	Vaststelling zonder monstername
Destructieve handeling voor identificatie	Nee
Opmerking	Geschatte hoeveelheid

Dringend verwijderen

- Eenvoudige handelingen: mag via doe-het-zelf of door werknemer(s) met opleidingsattest eenvoudige handelingen
Asbest golfplaten zijn eenvoudig te verwijderen door ze los te schroeven of de nagels te verwijderen. Zorg dat u tijdens de werken de platen niet breekt. Geen slijpschijven of anders snel draaiend materiaal gebruiken. Tijdens de verwijdering de golfplaten goed bevochtigen om de verspreiding van vezels tegen te gaan.

De platen dienen dubbel verpakt in een daarvoor voorziende zak naar een containerpark gebracht te worden.

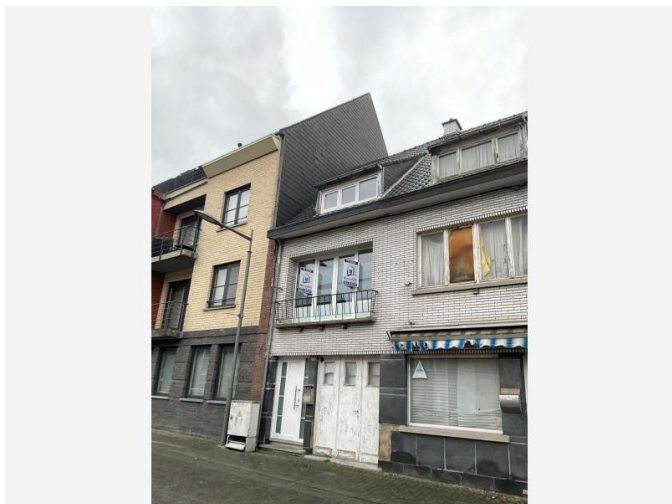
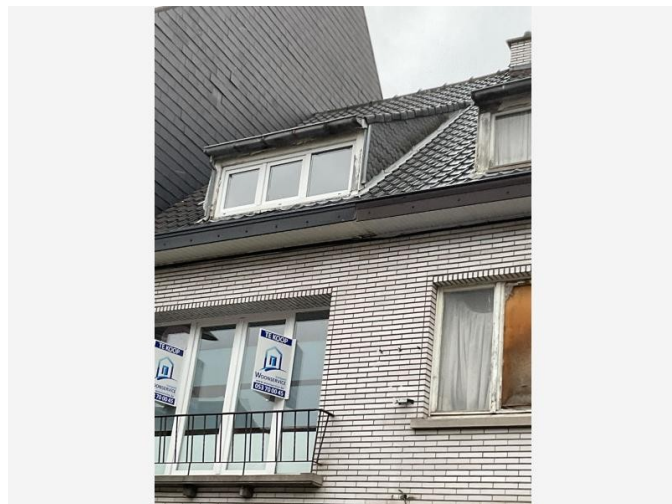
Eindbeoordeling materiaalrisico	Verhoogd materiaalrisico en/of verhoogde kans op vezelvrijgave
---------------------------------	--

Gebondenheid	Categorie 1: hechtgebonden in oorsprong
Asbestsoort (vezeltype)	Crocidoliet aanwezig
Asbestconcentratie	Laag (< 50%)
Afschermingsgraad van het gehele materiaal	Geheel of deels vrij aan de buitenlucht
Toestand van het materiaal	Matig beschadigd, matig verweerd

Beschrijving	leien Gevel
Omgeving	Buiten
Primaire drager	Schuin dak
Asbestmateriaal	Dak- en gevelbekleding - Lei, shingle
Bindmiddel van asbestmateriaal	Cement
Gebondenheid op basis van bindmiddel	Hecht
Hoeveelheid (oppervlakte - aantal)	<ul style="list-style-type: none">• 10,00 m² - 1 stuk
Totale oppervlakte	10,00 m ²
Eenvoudig bereikbaar	Ja
Bevestigingswijze	<ul style="list-style-type: none">• Geschroefd• Genageld, geniet
Identificatiemethode	Vaststelling zonder monstername
Destructieve handeling voor identificatie	Nee
Opmerking	Geschatte hoeveelheid

Verwijderen

- Eenvoudige handelingen: mag via doe-het-zelf of door werknemer(s) met opleidingsattest eenvoudige handelingen
Te verwijderen in 1 geheel zonder breken en kappen.

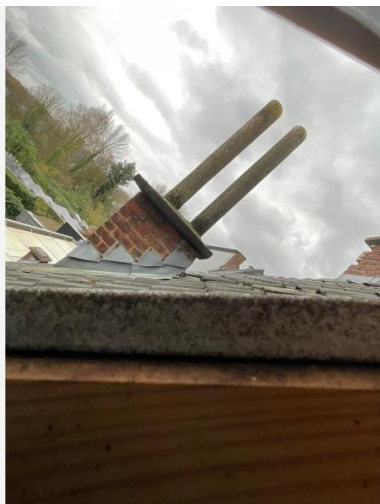
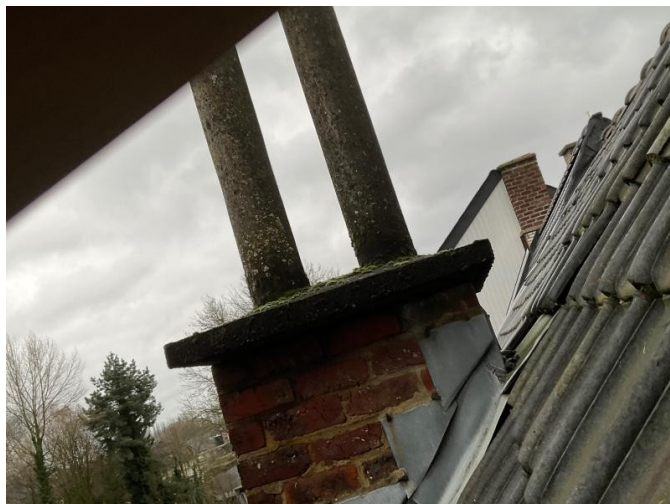
Eindbeoordeling materiaalrisico	Verhoogd materiaalrisico en/of verhoogde kans op vezelvrijgave
---------------------------------	--

Gebondenheid	Categorie 1: hechtgebonden in oorsprong
Asbestsoort (vezeltype)	Crocidoliet aanwezig
Asbestconcentratie	Laag (< 50%)
Afschermingsgraad van het gehele materiaal	Geheel of deels vrij aan de buitenlucht
Toestand van het materiaal	Matig beschadigd, matig verweerd

Beschrijving	Asbest cement rookgaskanaal
Omgeving	Buiten
Primaire drager	HVAC infrastructuur en uitrusting
Asbestmateriaal	Rookgaskanaal
Bindmiddel van asbestmateriaal	Cement
Gebondenheid op basis van bindmiddel	Hecht
Hoeveelheid (lengte - omtrek - dikte - aantal)	<ul style="list-style-type: none">• 2,00 m - 30,00 cm - 1,00 cm - 1 stuk
Totaal volume	0,006 m ³
Eenvoudig bereikbaar	Ja
Bevestigingswijze	<ul style="list-style-type: none">• Geklemd
Identificatiemethode	Vaststelling zonder monsternamen
Destructieve handeling voor identificatie	Nee
Opmerking	Geschatte hoeveelheid

Verwijderen

- Eenvoudige handelingen: mag via doe-het-zelf of door werknemer(s) met opleidingsattest eenvoudige handelingen
Asbest schouwen zijn te verwijderen zonder breken en kappen. Deze dienen in 1 geheel verwijderd te worden zonder contaminaties. Veilig verpakken en afvoeren naar een asbest afval verwerker.

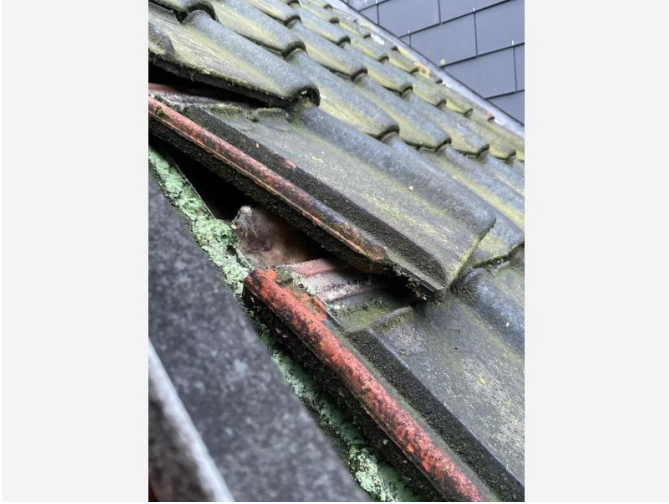
Vrije foto

Dit onderdak type is niet asbest verdacht. Deze zijn steekproefsgewijs vastgesteld en kunnen, indien de vaststelling dit niet toeliet, geen uitspraak doen over het volledige onderdak. Vastelling: via velux achter

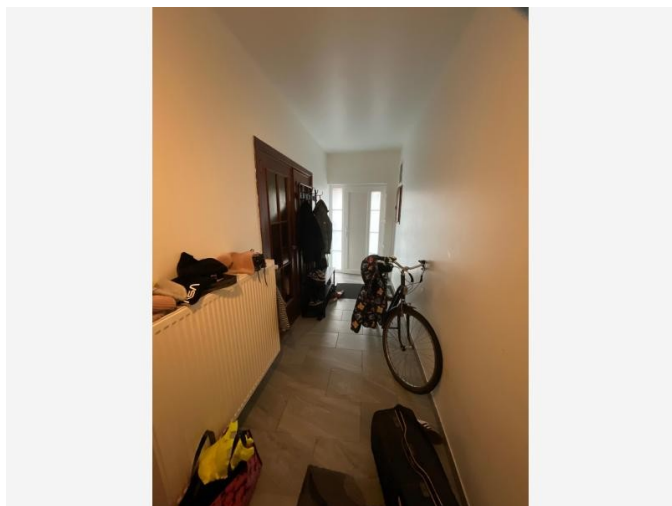
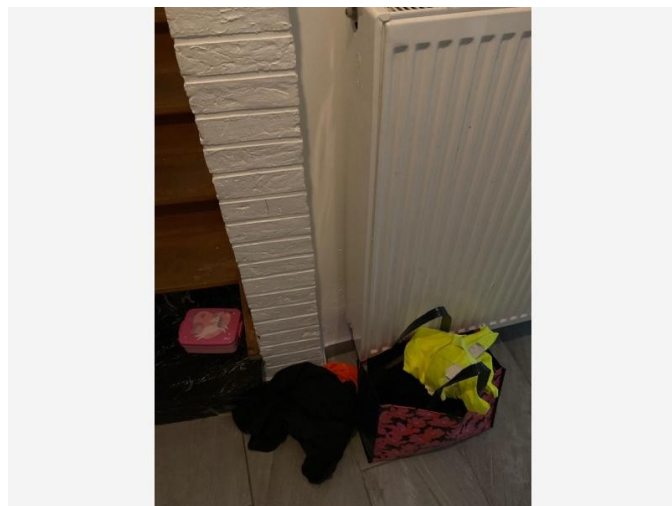
Geen asbest

#	Type	Referentie	Resultaat
5.1	Mengmonster	mm01	Geen asbest

Beschrijving	pleisterwerk wanden
Omgeving	Binnen
Primaire drager	Binnenwand
Bindmiddel van materiaal	Gips - kalk
Gebondenheid op basis van bindmiddel	Niet-hechtgebonden
Hoeveelheid (oppervlakte - dikte - aantal)	• 115,00 m ² - 1,00 cm - 1 stuk
Totaal volume	1,15 m ³
Identificatiemethode	Vaststelling met monsternamen
Destructieve handeling voor identificatie	Nee
Opmerking	Geschatte hoeveelheid Geen stookruimte

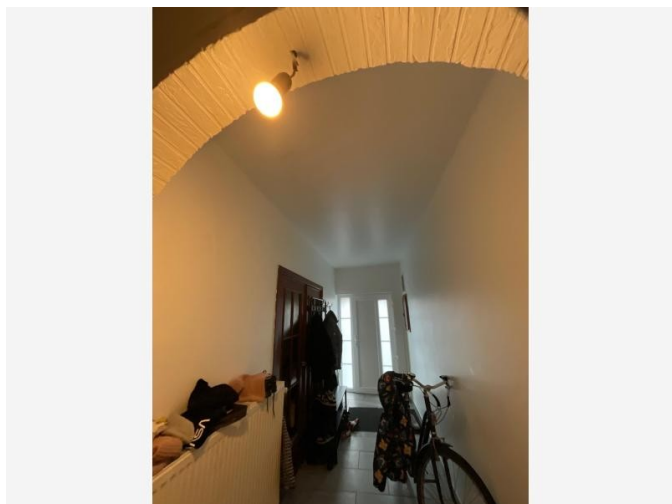
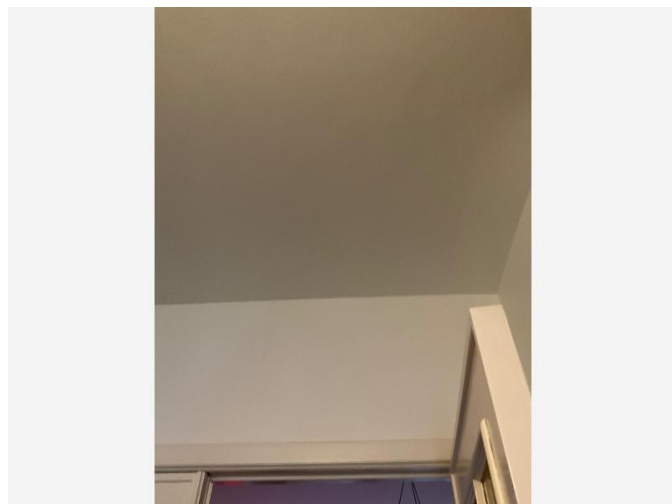
Geen asbest

#	Type	Referentie	Resultaat
6.1	Mengmonster	mm02	Geen asbest

Beschrijving	pleisterwerk plafond
Omgeving	Binnen
Primaire drager	Plafond
Bindmiddel van materiaal	Gips - kalk
Gebondenheid op basis van bindmiddel	Niet-hechtgebonden
Hoeveelheid (oppervlakte - dikte - aantal)	• 119,91 m ² - 1,00 cm - 1 stuk
Totaal volume	1,199 m ³
Identificatiemethode	Vaststelling met monsternamen
Destructieve handeling voor identificatie	Nee
Opmerking	Geschatte hoeveelheid Enkel in droge ruimte en trap
