# Asbestinventarisatetest

Geraardsbergsestraat 179, 9300 Aalst

# Voorbereidingsat

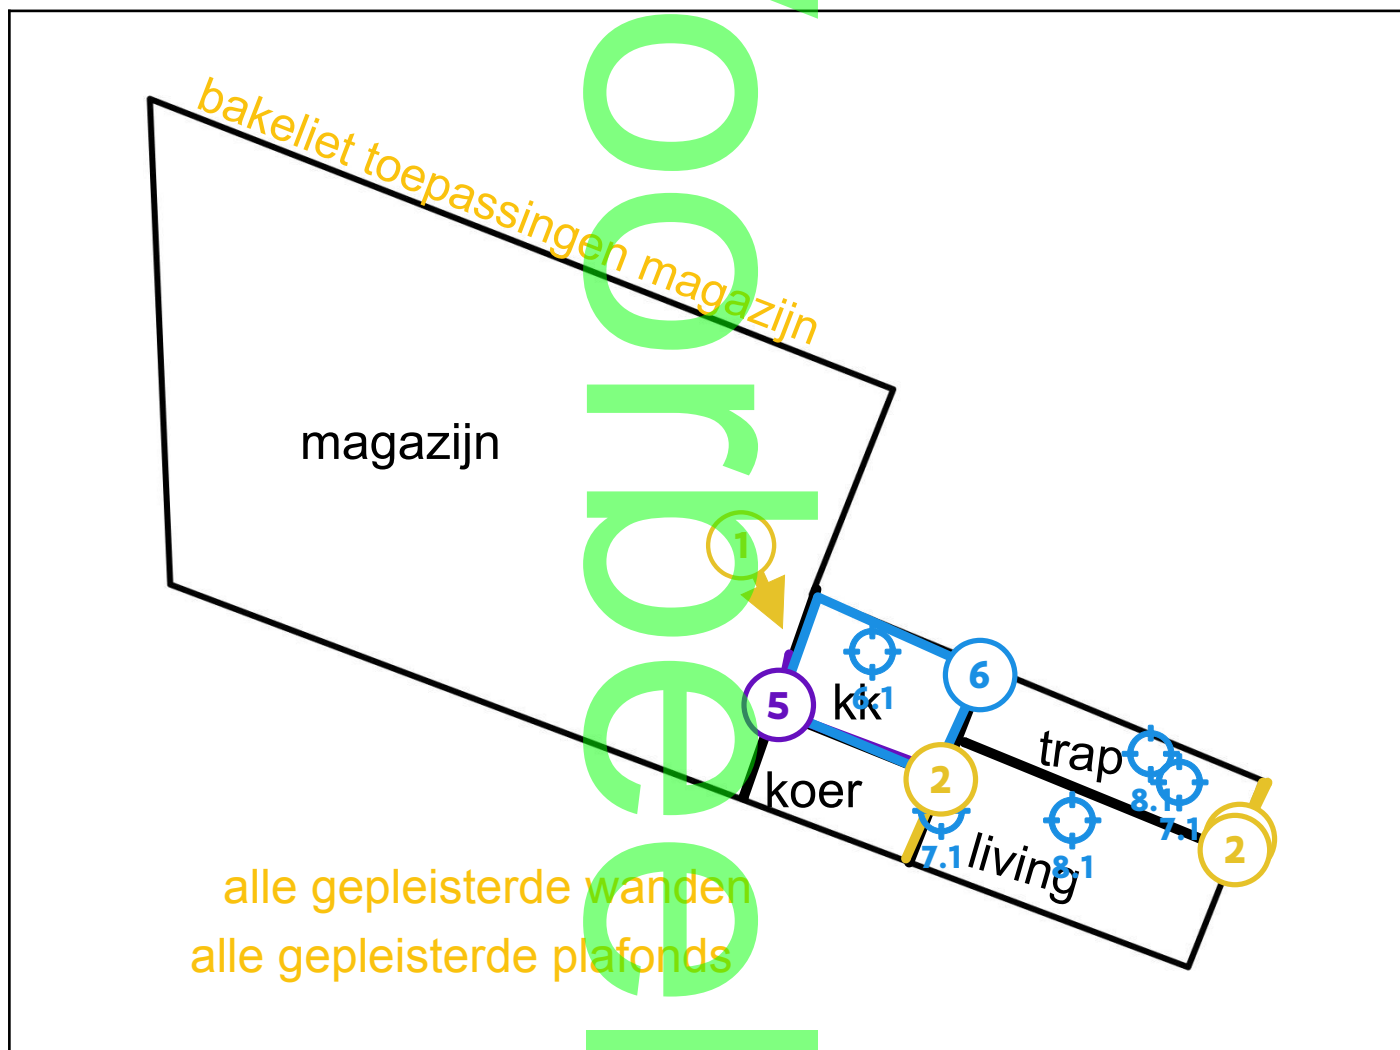
## Plan 1.1: Hoofdgebouw plan gvl

Beschrijving	Type	Actie
1. bakeliet zekeringkast	Asbestmateriaal	Zorgvuldig beheren
2. mastiek alu ramen	Asbestmateriaal	Zorgvuldig beheren
3. Bakeliet schakelaar en stopcontact	Asbestmateriaal	Zorgvuldig beheren
4. inlegpaneel type glasal	Asbestmateriaal	Zorgvuldig beheren
5. faiancelijm achter tegels	Advies	-
6. Vloerzeil wand keuken	Geen asbest	-
6.1 Code: Mm3	Puntmonster	-

7. pleisterwerk wanden	Geen asbest	-
7.1 Code: mm01	Mengmonster	-
8. pleisterwerk plafond	Geen asbest	-
8.1 Code: mm02	Mengmonster	-

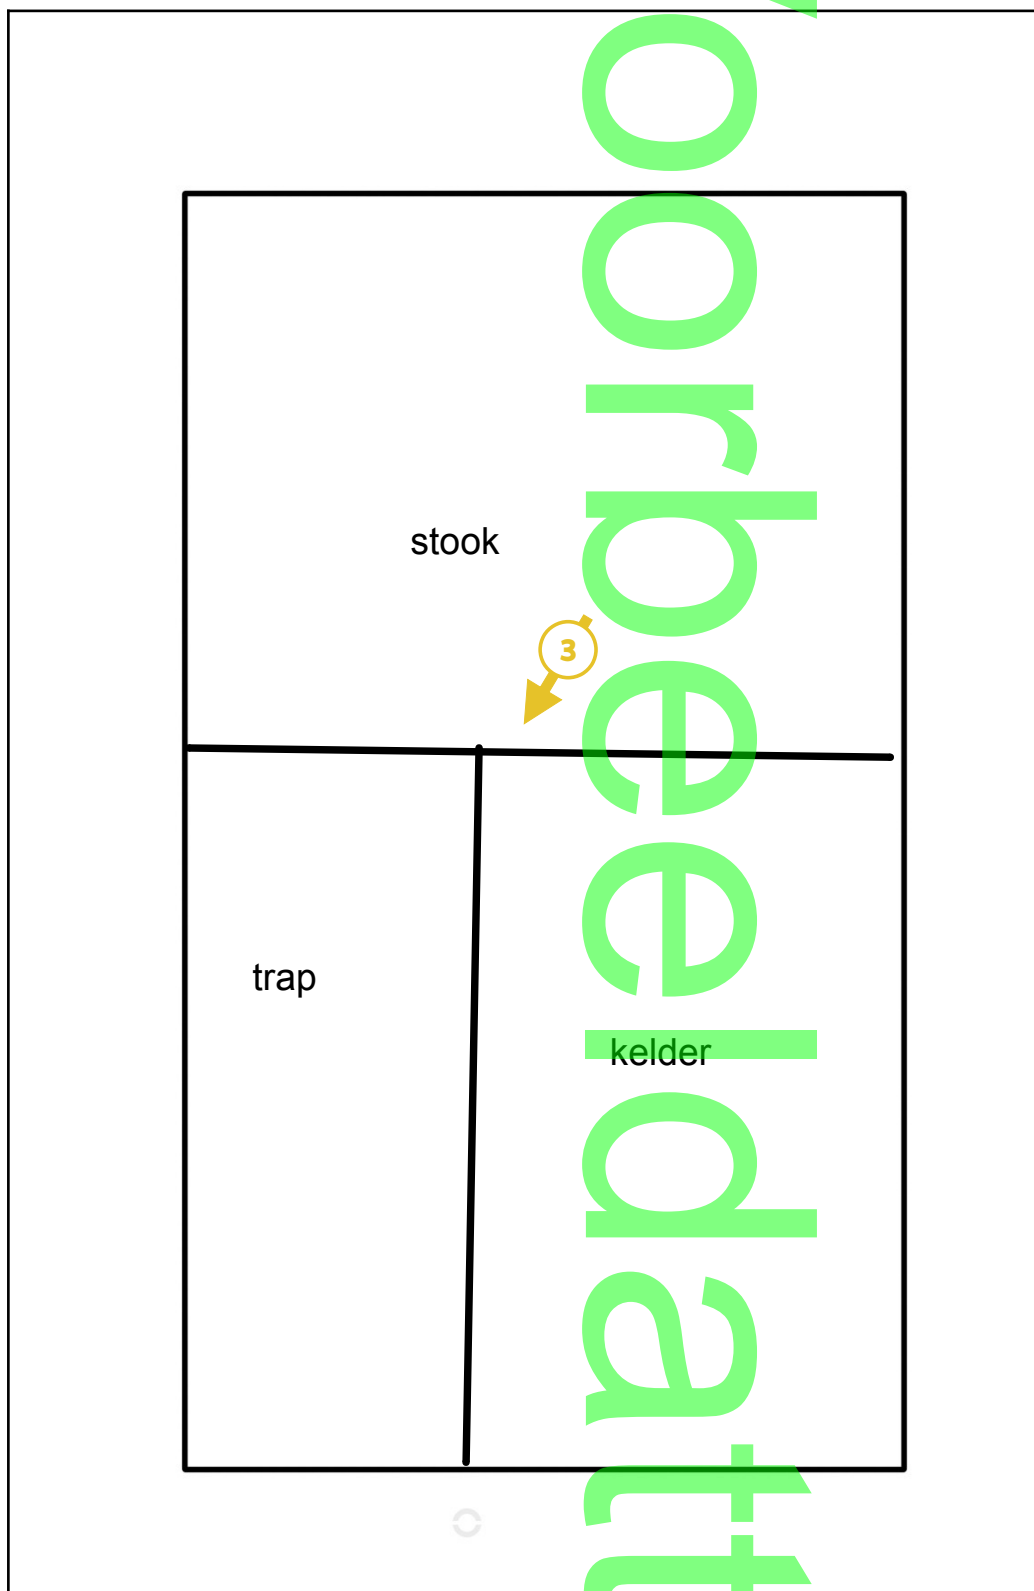
## Plan 1.2: Kelder

3. Bakeliet schakelaar en stopcontact

Asbestmateriaal

Zorgvuldig beheren

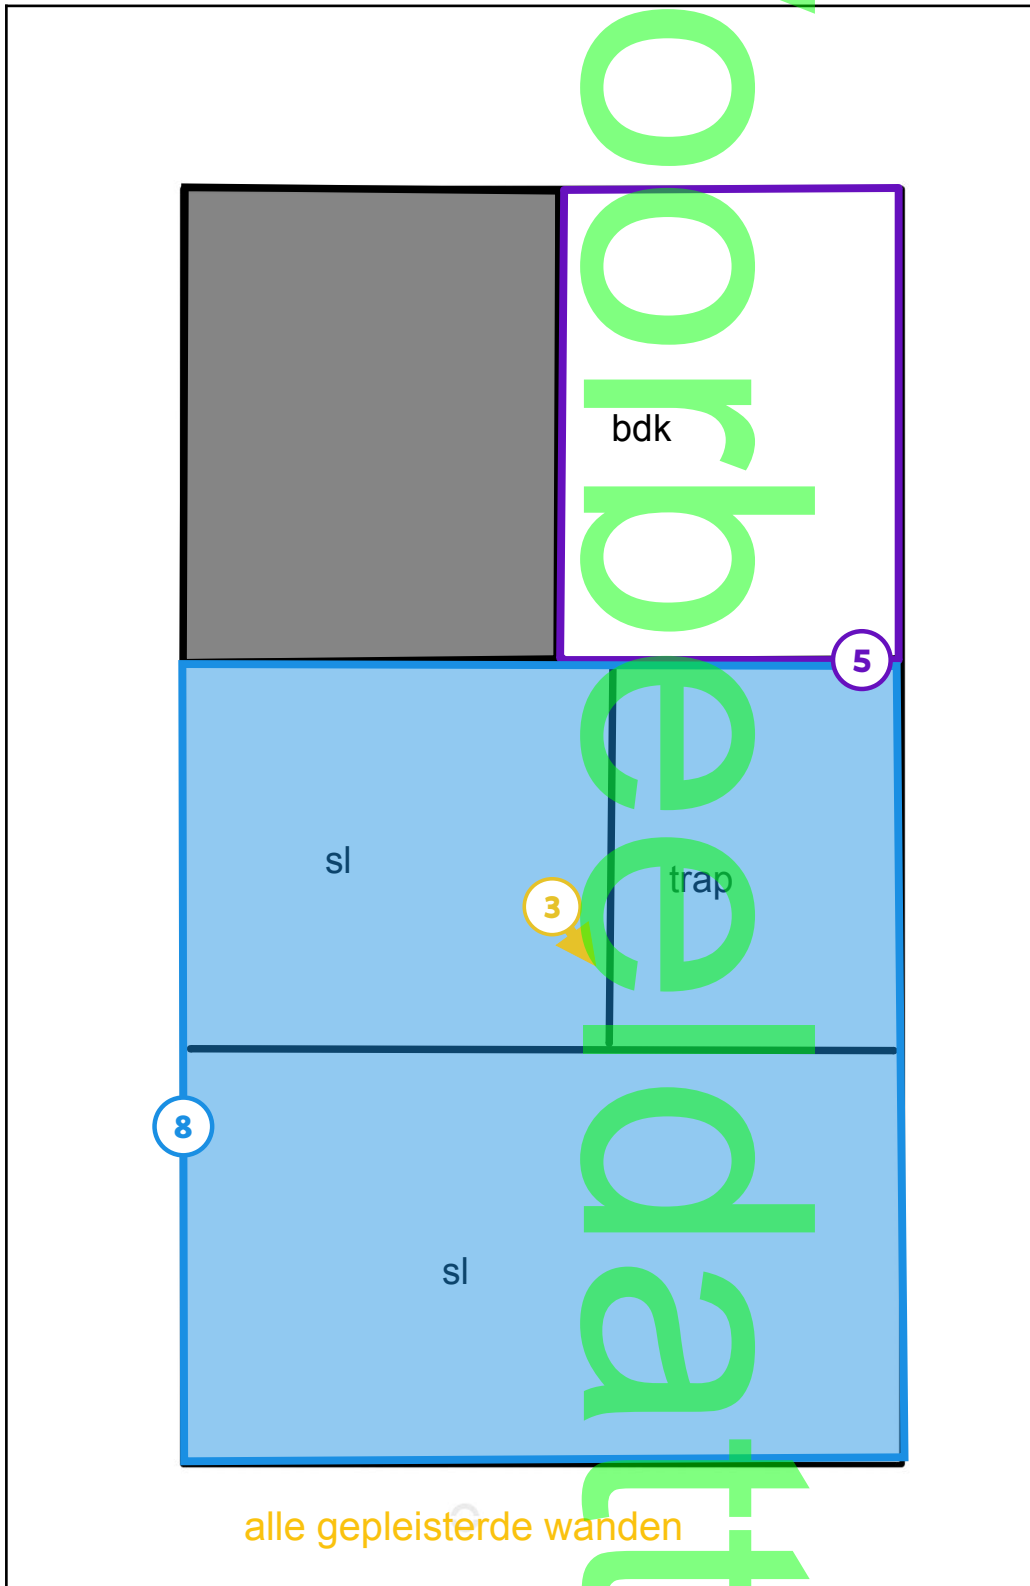
## Plan 1.3: 1e

3. Bakeliet schakelaar en stopcontact	Asbestmateriaal	Zorgvuldig beheren
5. faiancelijm achter tegels	Advies	-
7. pleisterwerk wanden	Geen asbest	-
8. pleisterwerk plafond	Geen asbest	-

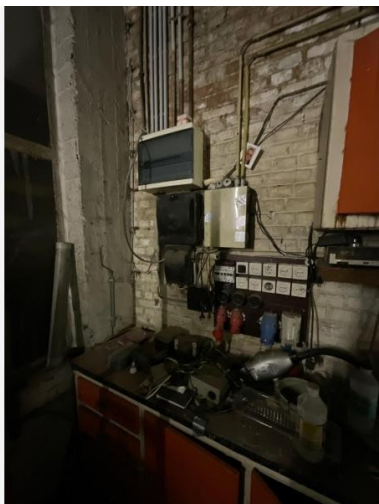
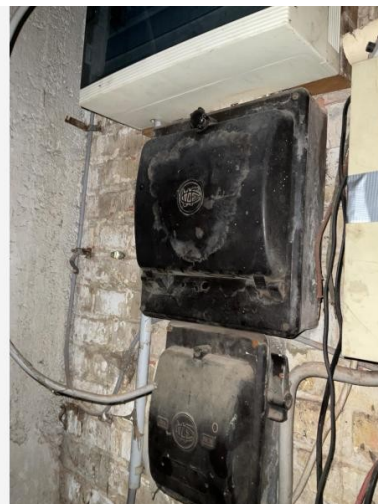
Het asbestmateriaal valt onder de mijlpaal van 2040.

Eindbeoordeling materiaalrisico	Zeer laag materiaalrisico en/of zeer lage kans op vezelvrijgave
---------------------------------	---

Gebondenheid	Categorie 1: hechtgebonden in oorsprong
Asbestsoort (vezeltype)	Crocidoliet aanwezig
Asbestconcentratie	Laag (< 50%)
Afschermingsgraad van het gehele materiaal	Stootvaste afscherming of omkasting
Toestand van het materiaal	Licht beschadigd, licht verweerd. Intact calciumsilicaatmateriaal of categorie III 'gebondenheid'

Beschrijving	bakeliet zekeringkast
Omgeving	Binnen
Primaire drager	Communicatie en elektrische infrastructuur en uitrusting
Asbestmateriaal	Plaat, paneel, tablet - Type Bakeliet
Bindmiddel van asbestmateriaal	Kunststof of -hars
Gebondenheid op basis van bindmiddel	Hecht
Hoeveelheid (oppervlakte - dikte - aantal)	<ul style="list-style-type: none"><li>• 0,50 m<sup>2</sup> - 0,30 cm - 1 stuk</li></ul>
Totaal volume	0,002 m <sup>3</sup>
Eenvoudig bereikbaar	Ja
Bevestigingswijze	<ul style="list-style-type: none"><li>• Geschroefd</li></ul>
Identificatiemethode	Vaststelling zonder monstername
Destructieve handeling voor identificatie	Nee
Opmerking	Geschatte hoeveelheid

- Zorg voor een veilig beheer. Vermijd het beschadigen van het asbestmateriaal. Controleer de toestand jaarlijks op wijzigingen.

- Eenvoudige handelingen: mag via doe-het-zelf of door werknemer(s) met opleidingsattest eenvoudige handelingen  
Bakeliet zekeringkasten dienen door de bevoegde instanties verwijderd te worden.

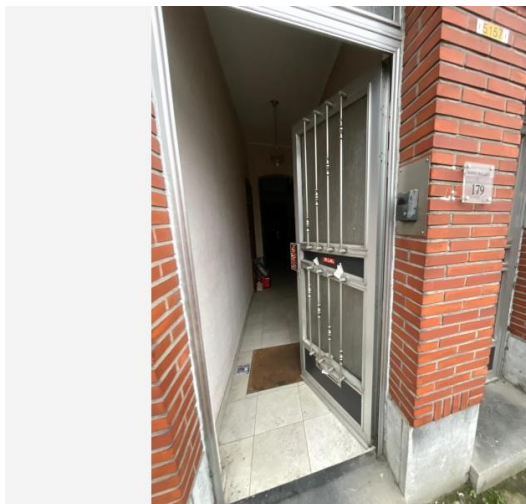
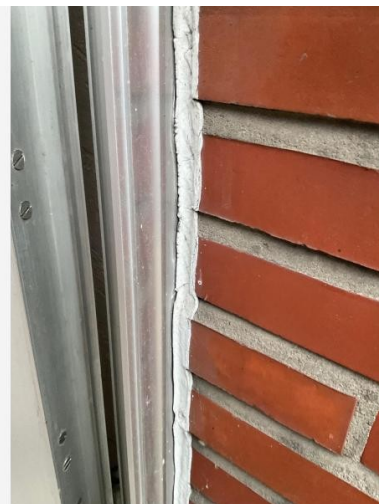
Het asbestmateriaal valt onder de mijlpaal van 2040.

Eindbeoordeling materiaalrisico	Laag materiaalrisico en/of verlaagde kans op vezelvrijgave
---------------------------------	--

Gebondenheid	Categorie 1: hechtgebonden in oorsprong
Asbestsoort (vezeltype)	Amfibool aanwezig, uitgezonderd crocidoliet
Asbestconcentratie	Laag (< 50%)
Afschermingsgraad van het gehele materiaal	Geheel of deels (ook) vrij aan de binnenlucht
Toestand van het materiaal	Licht beschadigd, licht verveerd. Intact calciumsilicaatmateriaal of categorie III 'gebondenheid'

Beschrijving	mastiek alu ramen
Omgeving	Grenst aan binnen- en buitenlucht
Primaire drager	Wandopening verticaal (raam, deur, ...)
Asbestmateriaal	In-situ afwerkingslagen - Pasta, stopverf, voegsel, stopsel, vulsel, mastiek, kitten, ...
Bindmiddel van asbestmateriaal	Kitten, mastiek, pasta
Gebondenheid op basis van bindmiddel	Hecht
Hoeveelheid (gewicht - aantal)	<ul style="list-style-type: none"><li>• 2,00 kg - 1 stuk</li></ul>
Totaal gewicht	2,00 kg
Eenvoudig bereikbaar	Ja
Bevestigingswijze	<ul style="list-style-type: none"><li>• Verlijmd, ingegoten, versmeerd</li></ul>
Identificatiemethode	Vaststelling zonder monsternamen
Destructieve handeling voor identificatie	Nee
Opmerking	Geschatte hoeveelheid

- Zorg voor een veilig beheer. Vermijd het beschadigen van het asbestmateriaal. Controleer de toestand jaarlijks op wijzigingen.

- Eenvoudige handelingen: mag via doe-het-zelf of door werknemer(s) met opleidingsattest eenvoudige handelingen  
Te verwijderen samen met de ramen en deuren in een geheel.

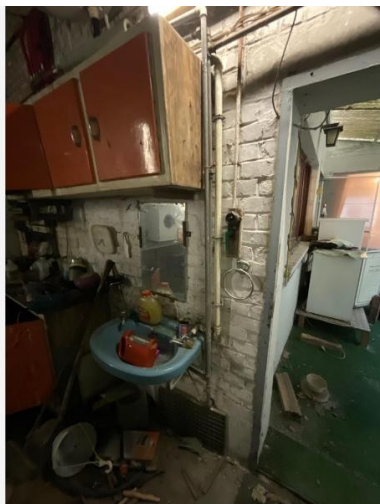
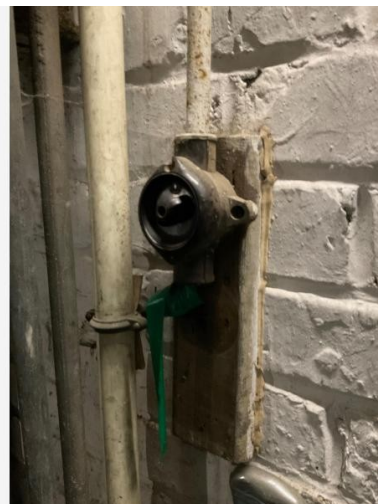
Het asbestmateriaal valt onder de mijlpaal van 2040.

Eindbeoordeling materiaalrisico	Laag materiaalrisico en/of verlaagde kans op vezelvrijgave
---------------------------------	--

Gebondenheid	Categorie 1: hechtgebonden in oorsprong
Asbestsoort (vezeltype)	Crocidoliet aanwezig
Asbestconcentratie	Laag (< 50%)
Afschermingsgraad van het gehele materiaal	Geheel of deels (ook) vrij aan de binnenlucht
Toestand van het materiaal	Onbeschadigd, niet verweerd

Beschrijving	Bakeliet schakelaar en stopcontact
Omgeving	Binnen
Primaire drager	Communicatie en elektrische infrastructuur en uitrusting
Asbestmateriaal	Plaat, paneel, tablet - Type Bakeliet
Bindmiddel van asbestmateriaal	Kunststof of -hars
Gebondenheid op basis van bindmiddel	Hecht
Hoeveelheid (oppervlakte - dikte - aantal)	<ul style="list-style-type: none"><li>• 0,59 m<sup>2</sup> - 0,30 cm - 1 stuk</li></ul>
Totaal volume	0,002 m <sup>3</sup>
Eenvoudig bereikbaar	Ja
Bevestigingswijze	<ul style="list-style-type: none"><li>• Onbekend</li></ul>
Identificatiemethode	Vaststelling zonder monsternamen
Destructieve handeling voor identificatie	Nee
Opmerking	Geschatte hoeveelheid

- Zorg voor een veilig beheer. Vermijd het beschadigen van het asbestmateriaal. Controleer de toestand jaarlijks op wijzigingen.

- Eenvoudige handelingen: mag via doe-het-zelf of door werknemer(s) met opleidingsattest eenvoudige handelingen  
Bakeliet schakelaars en stopcontacten zijn eenvoudig los te schroeven en zo te verwijderen. Voorkom dat de toepassing gebroken wordt tijdens de verwijdering ervan. De toepassing in een daarvoor voorziene zak naar het containerpark brengen.

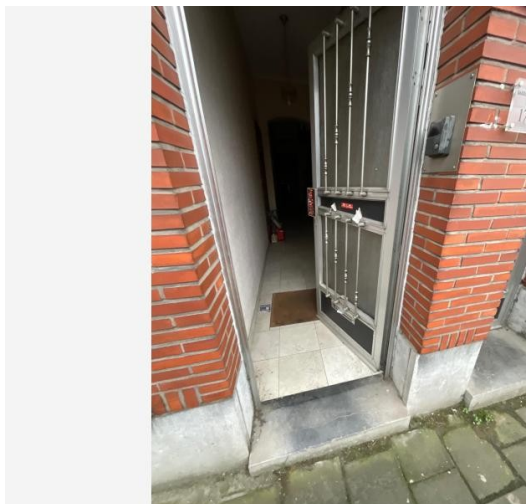
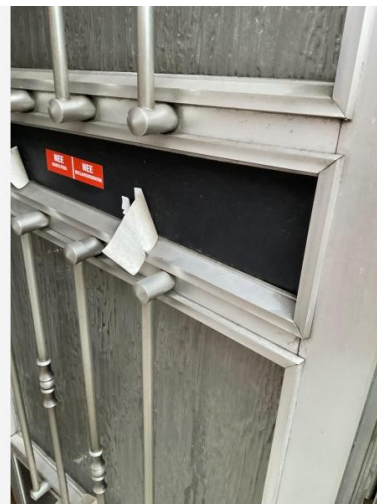
Het asbestmateriaal valt onder de mijlpaal van 2040.

Eindbeoordeling materiaalrisico	Laag materiaalrisico en/of verlaagde kans op vezelvrijgave
---------------------------------	--

Gebondenheid	Categorie 1: hechtgebonden in oorsprong
Asbestsoort (vezeltype)	Crocidoliet aanwezig
Asbestconcentratie	Laag (< 50%)
Afschermingsgraad van het gehele materiaal	Geheel of deels vrij aan de buitenlucht
Toestand van het materiaal	Licht beschadigd, licht verweerd. Intact calciumsilicaatmateriaal of categorie III 'gebondenheid'

Beschrijving	inlegpaneel type glasal
Omgeving	Binnen
Primaire drager	Wandopening verticaal (raam, deur, ...)
Asbestmateriaal	Plaat, paneel, tablet - Geëmailleerd, type Glasal
Bindmiddel van asbestmateriaal	Cement
Gebondenheid op basis van bindmiddel	Hecht
Hoeveelheid (oppervlakte - dikte - aantal)	<ul style="list-style-type: none"><li>• 2,00 m<sup>2</sup> - 0,30 cm - 1 stuk</li></ul>
Totaal volume	0,006 m <sup>3</sup>
Eenvoudig bereikbaar	Ja
Bevestigingswijze	<ul style="list-style-type: none"><li>• Geklemd</li></ul>
Identificatiemethode	Vaststelling zonder monsternamen
Destructieve handeling voor identificatie	Nee
Opmerking	Geschatte hoeveelheid

- Zorg voor een veilig beheer. Vermijd het beschadigen van het asbestmateriaal. Controleer de toestand jaarlijks op wijzigingen.
- Hemelwater dat afspoelt van asbestcement daken of gevels kan asbestdeeltjes bevatten. Gebruik het enkel voor gesloten circuits (bv. spoelen toiletten). Reinig na het vervangen van het dak of de gevel de dakgoten en regenwaterput of -ton om asbesthoudend sediment of slib te verwijderen

- Eenvoudige handelingen: mag via doe-het-zelf of door werknemer(s) met opleidingsattest eenvoudige handelingen  
Te verwijderen in 1 geheel zonder breken en kappen .

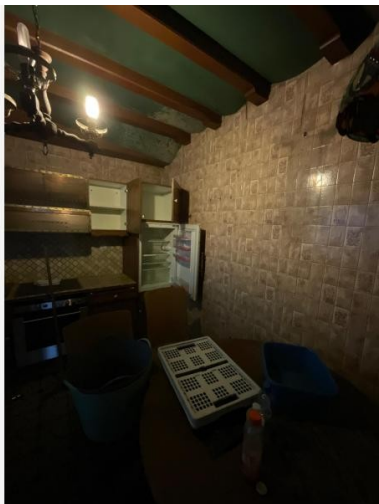
Achter de tegels bevindt zich faiancelijm. Deze moet volgens het IP verplicht bemonsterd worden. Tijdens de inspectie heeft de inspecteur geen faiancelijm aangetroffen, maar heeft hij wel een sterk vermoeden dat zich deze achter de tegels bevindt. Let op bij werken aan deze plaatsen. Faiancelijm kon vroeger asbesthoudend zijn. Een bijkomend onderzoek is aangeraden indien er werken gepland zijn.

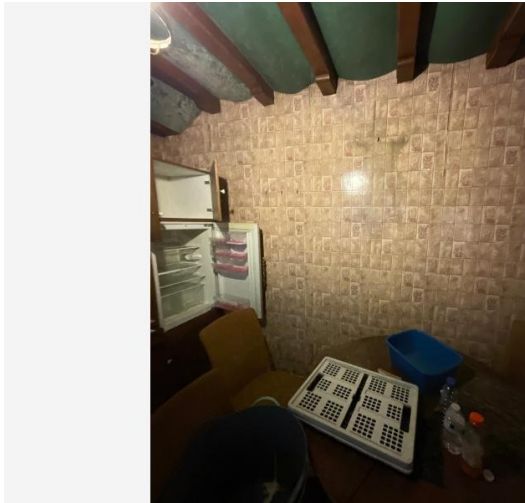
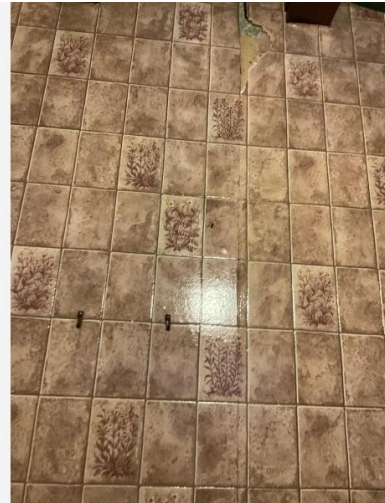
Geen asbest

#	Type	Referentie	Resultaat
6.1	Puntmonster	Mm3	Geen asbest

Beschrijving	Vloerzeil wand keuken
Omgeving	Binnen
Primaire drager	Binnenwand
Bindmiddel van materiaal	Karton - papier - viltachtig
Gebondenheid op basis van bindmiddel	Niet-hechtgebonden
Hoeveelheid (oppervlakte - aantal)	<ul style="list-style-type: none"><li>• 20,00 m<sup>2</sup> - 1 stuk</li></ul>
Totale oppervlakte	20,00 m <sup>2</sup>
Identificatiemethode	Vaststelling met monstername
Destructieve handeling voor identificatie	Nee
Opmerking	Geschatte hoeveelheid

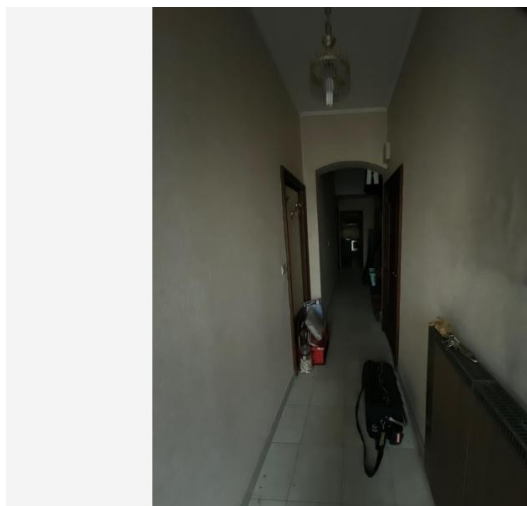
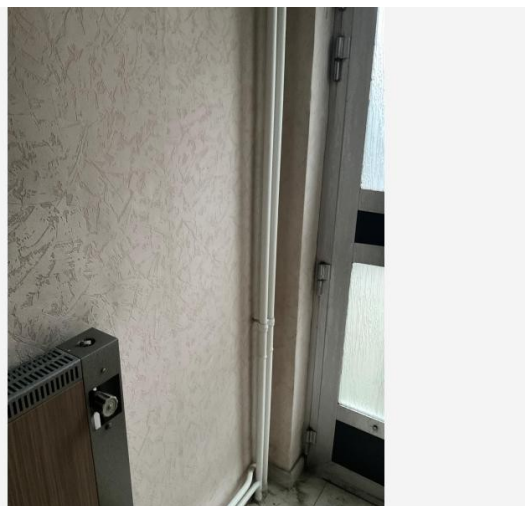
Geen asbest

#	Type	Referentie	Resultaat
7.1	Mengmonster	mm01	Geen asbest

Beschrijving	pleisterwerk wanden
Omgeving	Binnen
Primaire drager	Binnenwand
Bindmiddel van materiaal	Gips - kalk
Gebondenheid op basis van bindmiddel	Niet-hechtgebonden
Hoeveelheid (oppervlakte - dikte - aantal)	• 115,00 m <sup>2</sup> - 1,00 cm - 1 stuk
Totaal volume	1,15 m <sup>3</sup>
Identificatiemethode	Vaststelling met monstername
Destructieve handeling voor identificatie	Nee
Opmerking	Geschatte hoeveelheid Geen pleisterwerk natte en stook

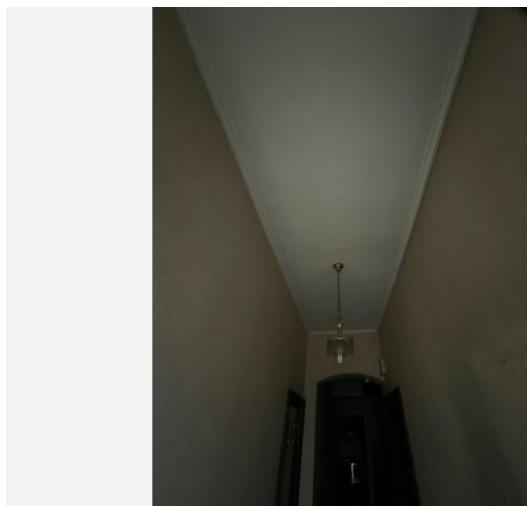
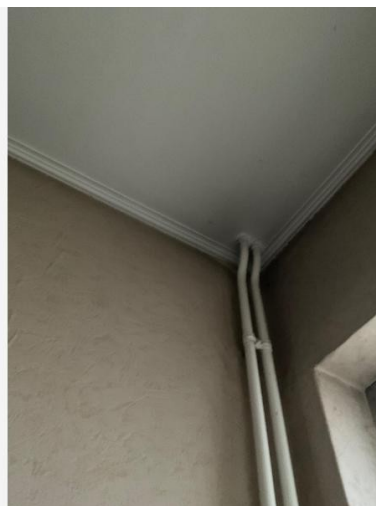
Geen asbest

#	Type	Referentie	Resultaat
8.1	Mengmonster	mm02	Geen asbest

Beschrijving	pleisterwerk plafond
Omgeving	Binnen
Primaire drager	Plafond
Bindmiddel van materiaal	Gips - kalk
Gebondenheid op basis van bindmiddel	Niet-hechtgebonden
Hoeveelheid (oppervlakte - dikte - aantal)	<ul style="list-style-type: none"><li>• 119,91 m<sup>2</sup> - 1,00 cm - 1 stuk</li></ul>
Totaal volume	1,199 m <sup>3</sup>
Identificatiemethode	Vaststelling met monstername
Destructieve handeling voor identificatie	Nee
Opmerking	Geschatte hoeveelheid Geen pleisterwerk natte en stook
