Asbestinventarisatetest

Hofstraat 34A, 9451 Haaltert

Attestnummer : 20241021-000332.000

Uitgegeven op : 21.10.2024

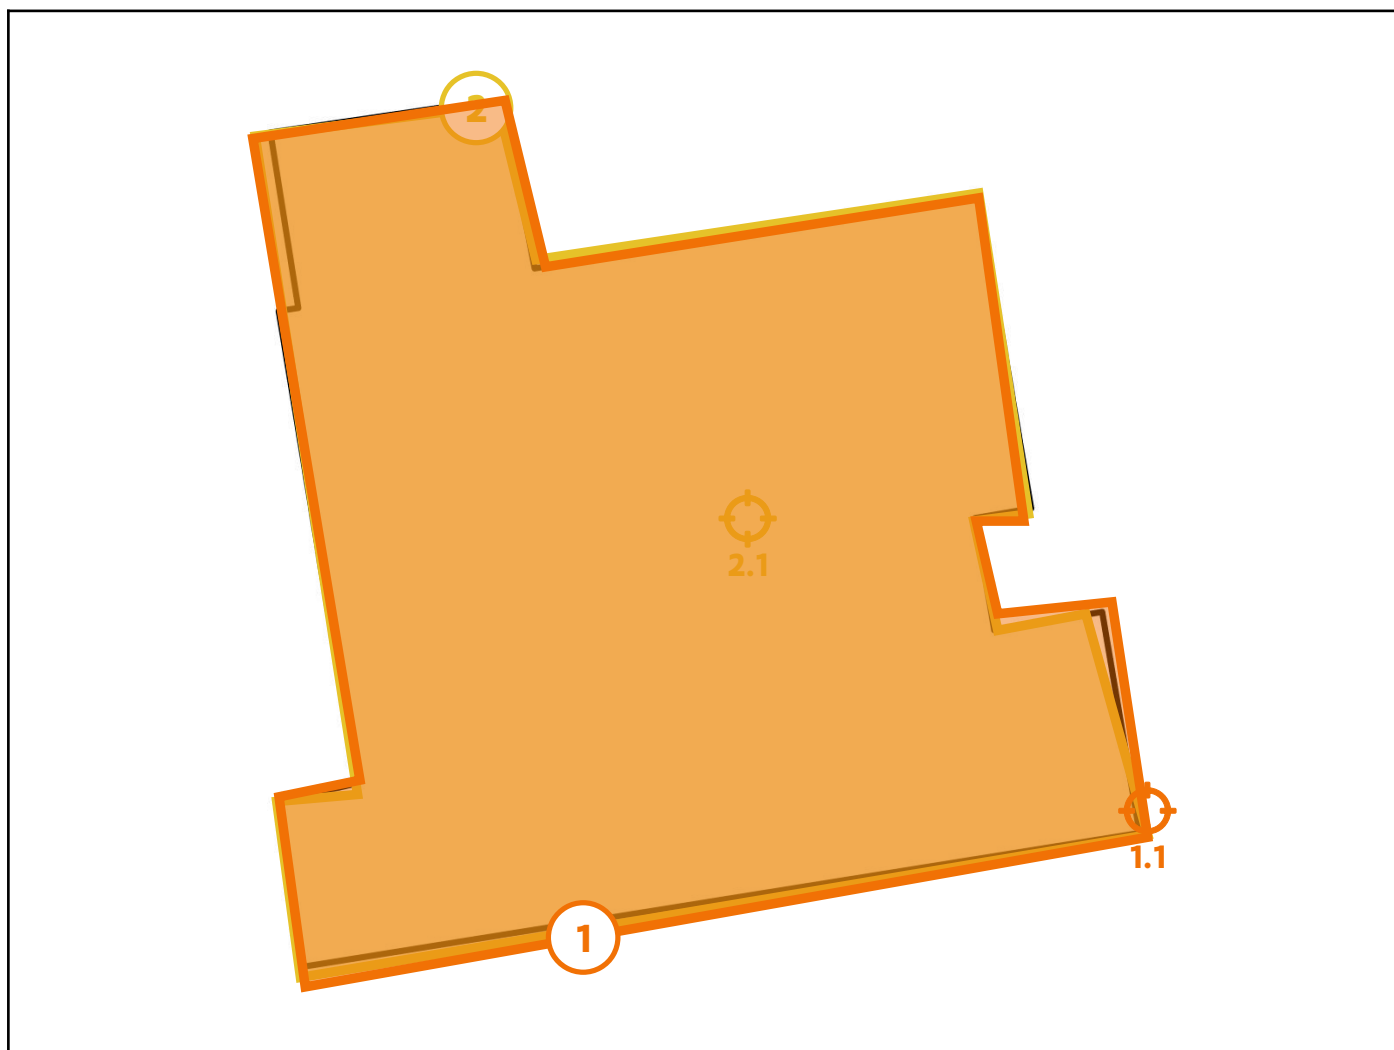
Plan 1.3: Hoofdgebouw plan dak

Beschrijving	Type	Actie
1. leien dak / Gevel	Asbestmateriaal	Verwijderen
1.1 Code: Mm4	Puntmonster	-
2. menuiserie onderdak	Asbestmateriaal	Zorgvuldig beheren
2.1 Code: Mm3	Puntmonster	-

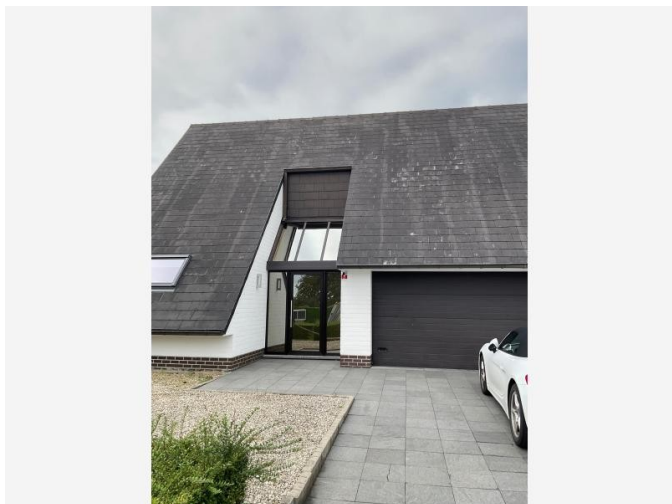
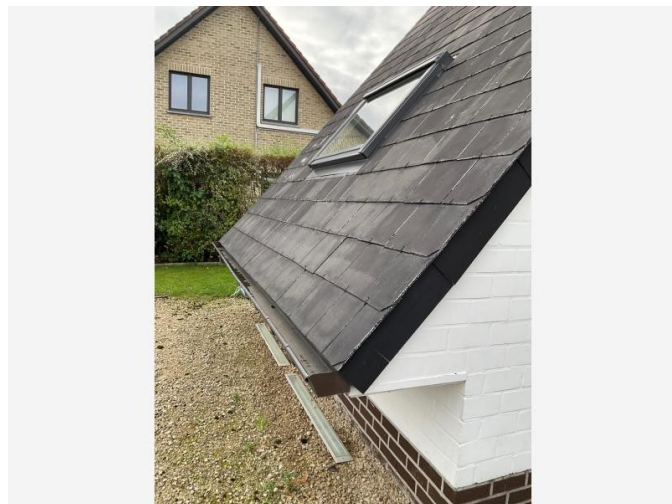
Eindbeoordeling materiaalrisico	Verhoogd materiaalrisico en/of verhoogde kans op vezelvrijgave
---------------------------------	--

Gebondenheid	Categorie 1: hechtgebonden in oorsprong
Asbestsoort (vezeltype)	Alleen chrysotiel
Asbestconcentratie	Laag (< 50%)
Afschermingsgraad van het gehele materiaal	Geheel of deels vrij aan de buitenlucht
Toestand van het materiaal	Matig beschadigd, matig verweerd

#	Type	Referentie	Resultaat
1.1	Puntmonster	Mm4	Chrysotiel

Beschrijving	leien dak / Gevel
Omgeving	Buiten
Primaire drager	Schuin dak
Asbestmateriaal	Dak- en gevelbekleding - Lei, shingle
Bindmiddel van asbestmateriaal	Cement
Gebondenheid op basis van bindmiddel	Hecht
Hoeveelheid (oppervlakte - aantal)	<ul style="list-style-type: none">• 90,00 m² - 1 stuk
Totale oppervlakte	90,00 m ²
Eenvoudig bereikbaar	Ja
Bevestigingswijze	<ul style="list-style-type: none">• Geschroefd• Genageld, geniet
Identificatiemethode	Vaststelling met monsternamen
Destructieve handeling voor identificatie	Nee
Opmerking	Geschatte hoeveelheid

Het asbestmateriaal valt onder de mijlpaal van 2034.

Verwijderen

- Zorg voor een veilig beheer. Vermijd het beschadigen van het asbestmateriaal. Controleer de toestand jaarlijks op wijzigingen.
- Hemelwater dat afspoelt van asbestcement daken of gevels kan asbestdeeltjes bevatten. Gebruik het enkel voor gesloten circuits (bv. spoelen toiletten). Reinig na het vervangen van het dak of de gevel de dakgoten en regenwaterput of -ton om asbesthoudend sediment of slib te verwijderen

- Eenvoudige handelingen: mag via doe-het-zelf of door werknemer(s) met opleidingsattest eenvoudige handelingen
Te verwijderen in 1 geheel zonder breken en kappen.

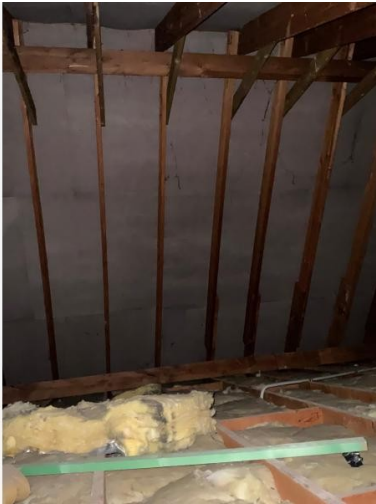
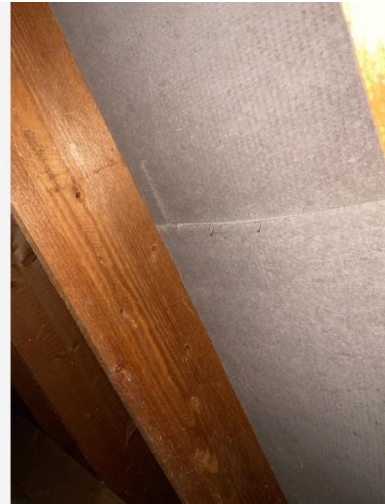
Eindbeoordeling materiaalrisico	Laag materiaalrisico en/of verlaagde kans op vezelvrijgave
---------------------------------	--

Gebondenheid	Categorie 1: hechtgebonden in oorsprong
Asbestsoort (vezeltype)	Alleen chrysotiel
Asbestconcentratie	Laag (< 50%)
Afschermingsgraad van het gehele materiaal	Geheel of deels (ook) vrij aan de binnenlucht
Toestand van het materiaal	Licht beschadigd, licht verweerd. Intact calciumsilicaatmateriaal of categorie III 'gebondenheid'

#	Type	Referentie	Resultaat
2.1	Puntmonster	Mm3	Chrysotiel

Beschrijving	menuiserite onderdak
Omgeving	Binnen
Primaire drager	Schuin dak
Asbestmateriaal	Plaat, paneel, tablet - Type Menuiserite
Bindmiddel van asbestmateriaal	Cement
Gebondenheid op basis van bindmiddel	Hecht
Hoeveelheid (oppervlakte - dikte - aantal)	<ul style="list-style-type: none">• 90,01 m² - 0,30 cm - 1 stuk
Totaal volume	0,27 m ³
Eenvoudig bereikbaar	Nee <ul style="list-style-type: none">• Het asbestmateriaal is bedekt (uitgezonderd laag verf, coating, behang, kunststof, textiel) en het wegnemen van het bedekkende materiaal kan niet zonder het bedekkende materiaal te beschadigen.
Bevestigingswijze	<ul style="list-style-type: none">• Onbekend
Identificatiemethode	Vaststelling met monstername
Destructieve handeling voor identificatie	Nee
Opmerking	Geschatte hoeveelheid

Het asbestmateriaal valt onder de mijlpaal van 2040.

Zorgvuldig beheren

- Zorg voor een veilig beheer. Vermijd het beschadigen van het asbestmateriaal. Controleer de toestand jaarlijks op wijzigingen.
- Zorg voor een veilig beheer en verwijder dit asbestmateriaal wanneer het bij werken eenvoudig bereikbaar wordt. Controleer de toestand jaarlijks op wijzigingen.

- Eenvoudige handelingen: mag via doe-het-zelf of door werknemer(s) met opleidingsattest eenvoudige handelingen
Menuiserie onderdak is eenvoudig te verwijderen door de platen los te schroeven of de nagels te verwijderen. De platen mogen -tijdens het proces niet gebroken worden. Gebruik geen sneldraaiend gereedschap om deze toepassing te verwijderen zoals slijpschijven en breekhamers.

Na verwijdering de toepassing in de daarvoor voorziene zak steken en afvoeren naar het containerpark. .

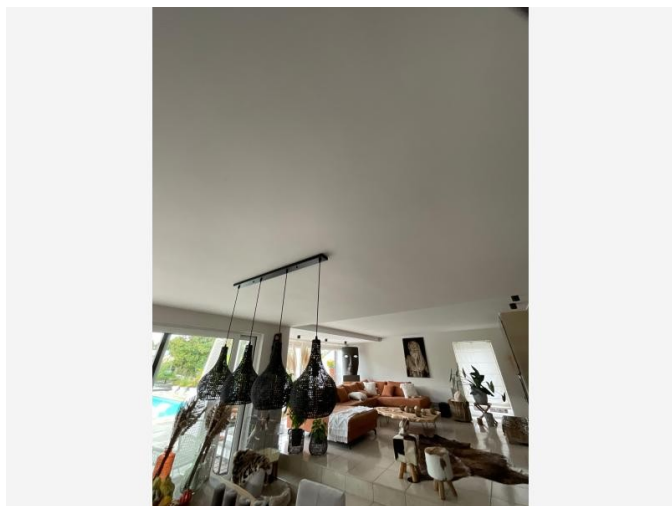
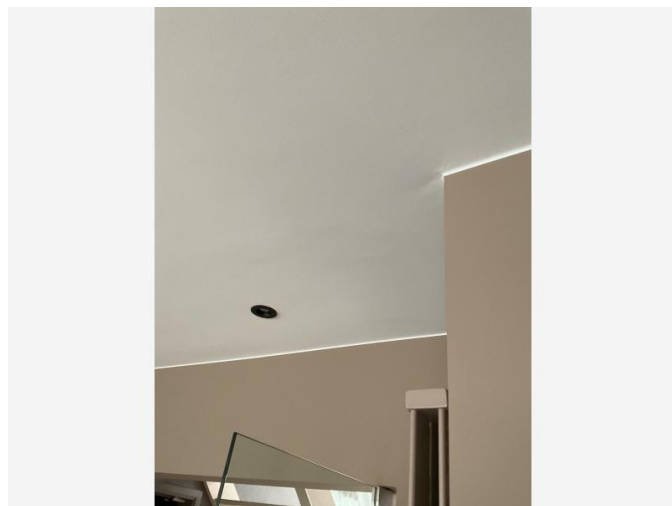
Fiche 4: pleisterwerk plafond

Geen asbest

#	Type	Referentie	Resultaat
4.1	Mengmonster	mm02	Geen asbest

Beschrijving	pleisterwerk plafond
Omgeving	Binnen
Primaire drager	Plafond
Bindmiddel van materiaal	Gips - kalk
Gebondenheid op basis van bindmiddel	Niet-hechtgebonden
Hoeveelheid (oppervlakte - dikte - aantal)	• 119,91 m ² - 1,00 cm - 1 stuk
Totaal volume	1,199 m ³
Identificatiemethode	Vaststelling met monsternamen
Destructieve handeling voor identificatie	Nee
Opmerking	Geschatte hoeveelheid. Geen pleisterwerk wanden

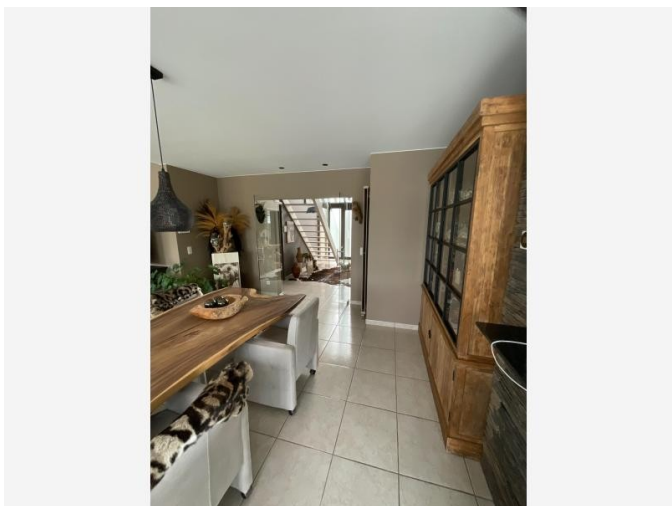
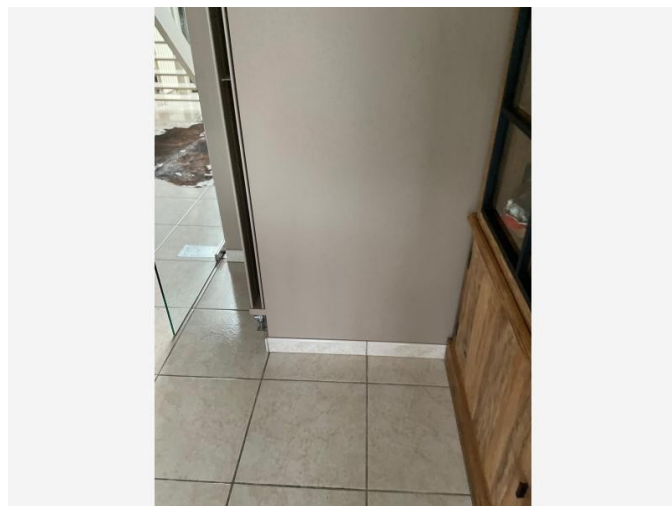
Geen asbest

#	Type	Referentie	Resultaat
5.1	Mengmonster	mm01	Geen asbest

Beschrijving	pleisterwerk wanden
Omgeving	Binnen
Primaire drager	Binnenwand
Bindmiddel van materiaal	Gips - kalk
Gebondenheid op basis van bindmiddel	Niet-hechtgebonden
Hoeveelheid (oppervlakte - dikte - aantal)	• 115,00 m ² - 1,00 cm - 1 stuk
Totaal volume	1,15 m ³
Identificatiemethode	Vaststelling met monstername
Destructieve handeling voor identificatie	Nee
Opmerking	Geschatte hoeveelheid. Geen pleisterwerk stookruimte
