Asbestinventarisatetest

Kerkskendorp 45, 9451 Haaltert

Attestnummer : 20230109-000067.000

Uitgegeven op : 09.01.2023

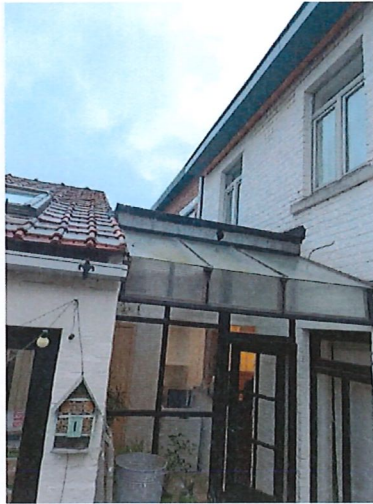
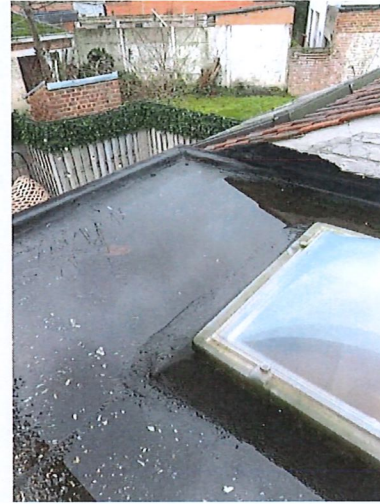
Fiche 1: bitumen plat dak

In het inspectieprotocol is een monstername van roofing verplicht om dit te identificeren als niet-asbesthoudend.
Een monstername is echter niet mogelijk wegens kans op lekkage.
De toepassing wordt als asbestverdacht beschouwd.

Eindbeoordeling materiaalarisico	Laag materiaalarisico en/of verlaagde kans op vezelvrijgave
Opmerking	Bitumen plat dak volledig bedekt met "Rubber Seal" zie foto in bijlage.

Gebondenheid	Categorie 1: hechtgebonden in oorsprong
Asbestsoort (vezeltype)	Crocidoliet aanwezig
Asbestconcentratie	Laag (< 50%)
Afschermingsgraad van het gehele materiaal	Geheel of deels vrij aan de buitenlucht
Toestand van het materiaal	Onbeschadigd, niet verweerd

Beschrijving	bitumen plat dak
Omgeving	Buiten
Primaire drager	Plat dak
Asbestmateriaal	Dak- en gevelbekleding - Roofing
Bindmiddel van asbestmateriaal	Bitumen (roofing, teer, asfalt)
Gebondenheid op basis van bindmiddel	Hecht

- Zorg voor een veilig beheer. Vermijd het beschadigen van het asbestmateriaal. Controleer de toestand jaarlijks op wijzigingen.
- Voer bijkomende staalname(s) uit.

- Eenvoudige handelingen: mag via doe-het-zelf of door werknemer(s) met opleidingsattest eenvoudige handelingen
EH opgeleid personeel (dakwerker met 8u basisopleiding asbest) , Roofing is gelijmd/gebrand

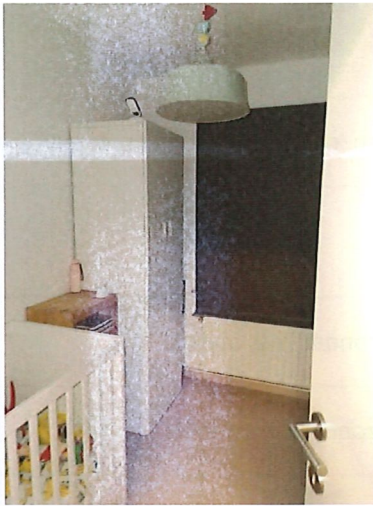
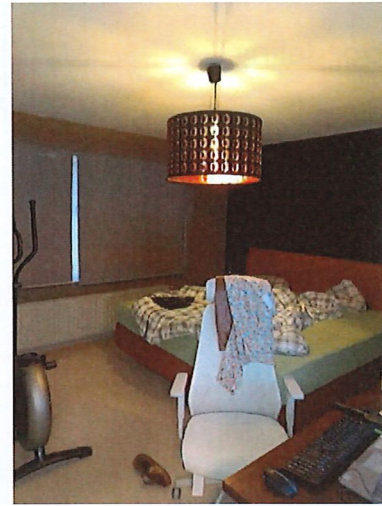
Eindbeoordeling materiaalrisico	Zeer laag materiaalrisico en/of zeer lage kans op vezelvrijgave
---------------------------------	---

Gebondenheid	Categorie 2: niet-hechtgebonden met matrix
Asbestsoort (vezeltype)	Amfibool aanwezig, uitgezonderd crocidoliet
Asbestconcentratie	Laag (< 50%)
Afschermingsgraad van het gehele materiaal	Niet stootvaste afscherming
Toestand van het materiaal	Onbeschadigd, niet verweerd

Beschrijving	plafondpleister
Omgeving	Binnen
Primaire drager	Plafond
Asbestmateriaal	In-situ afwerkingslagen - Pleisterwerk (wand, plafond, ...)
Bindmiddel van asbestmateriaal	Gips - kalk
Gebondenheid op basis van bindmiddel	Niet-hechtgebonden
Hoeveelheid (oppervlakte - dikte - aantal)	• 0,01 m ² - 1,00 cm - 1 stuk
Totaal volume	< 0,001 m ³
Eenvoudig bereikbaar	Ja
Bevestigingswijze	• Verlijmd, ingegoten, versmeerd
Identificatiemethode	Vaststelling zonder monsternamen

- Zorg voor een veilig beheer. Vermijd het beschadigen van het asbestmateriaal. Controleer de toestand jaarlijks op wijzigingen.
- Voer bijkomende staalname(s) uit.

- Hermetische zone (erkend asbestverwijderaar)
Het pleisterwerk wordt verwijderd tot op de draagmuur/plafond, dit is een losgebonden toepassing en dient verwijderd te worden in een Hermetische zone.

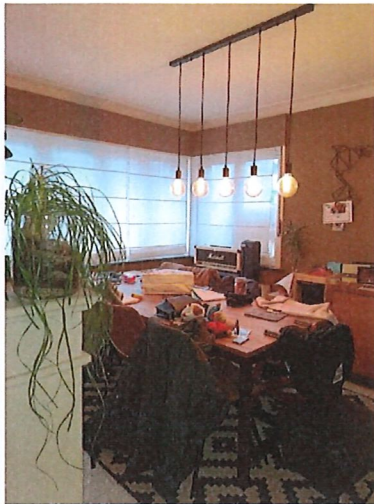
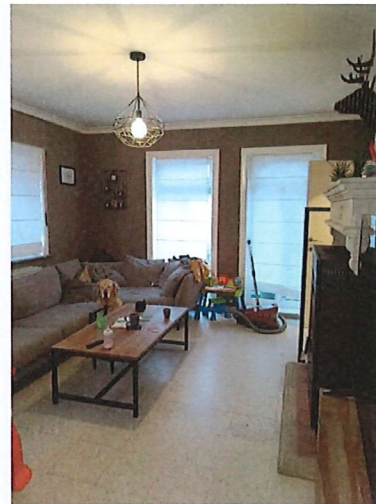
Eindbeoordeling materiaalrisico	Zeer laag materiaalrisico en/of zeer lage kans op vezelvrijgave
---------------------------------	---

Gebondenheid	Categorie 2: niet-hechtgebonden met matrix
Asbestsoort (vezeltype)	Amfibool aanwezig, uitgezonderd crocidoliet
Asbestconcentratie	Laag (< 50%)
Afschermingsgraad van het gehele materiaal	Niet stootvaste afscherming
Toestand van het materiaal	Onbeschadigd, niet verweerd

Beschrijving	muurpleister
Omgeving	Binnen
Primaire drager	Binnenwand
Asbestmateriaal	In-situ afwerkingslagen - Pleisterwerk (wand, plafond, ...)
Bindmiddel van asbestmateriaal	Gips - kalk
Gebondenheid op basis van bindmiddel	Niet-hechtgebonden
Hoeveelheid (oppervlakte - dikte - aantal)	• 0,01 m ² - 1,00 cm - 1 stuk
Totaal volume	< 0,001 m ³
Eenvoudig bereikbaar	Ja
Bevestigingswijze	• Verlijmd, ingegoten, versmeerd
Identificatiemethode	Vaststelling zonder monsternamen

- Zorg voor een veilig beheer. Vermijd het beschadigen van het asbestmateriaal. Controleer de toestand jaarlijks op wijzigingen.
- Voer bijkomende staalname(s) uit.

- Hermetische zone (erkend asbestverwijderaer)
Het pleisterwerk wordt verwijderd tot op de draagmuur/plafond, dit is een losgebonden toepassing en dient verwijderd te worden in een Hermetische zone.
