# Asbestinventarisatetest

Geraardsbergsestraat 179, 9300 Aalst

Attestnummer : 20250124-000245.000

Uitgegeven op : 24.01.2025

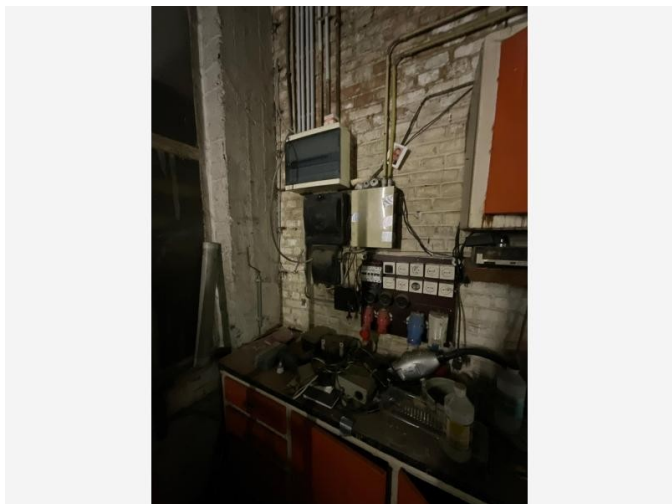
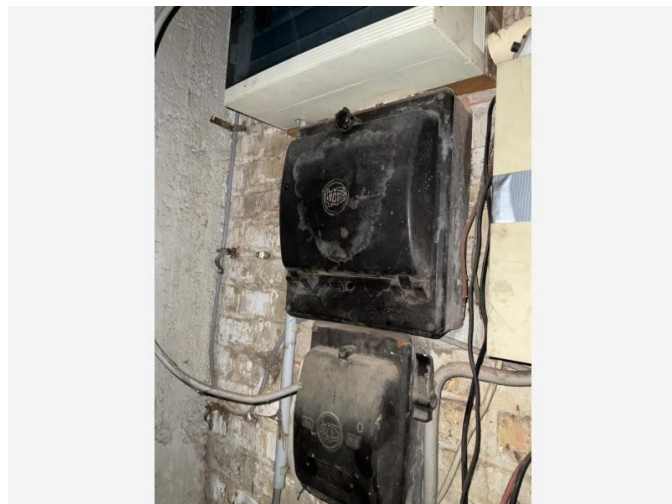
Overzichtsfoto

Detailfoto

Het asbestmateriaal valt onder de mijlpaal van 2040.

Eindbeoordeling materiaalrisico	Zeer laag materiaalrisico en/of zeer lage kans op vezelvrijgave
---------------------------------	---

Gebondenheid	Categorie 1: hechtgebonden in oorsprong
Asbestsoort (vezeltype)	Crocidoliet aanwezig
Asbestconcentratie	Laag (< 50%)
Afschermingsgraad van het gehele materiaal	Stootvaste afscherming of omkasting
Toestand van het materiaal	Licht beschadigd, licht verweerd. Intact calciumsilicaatmateriaal of categorie III 'gebondenheid'

Beschrijving	bakeliet zekeringkast
Omgeving	Binnen
Primaire drager	Communicatie en elektrische infrastructuur en uitrusting
Asbestmateriaal	Plaat, paneel, tablet - Type Bakeliet
Bindmiddel van asbestmateriaal	Kunststof of -hars
Gebondenheid op basis van bindmiddel	Hecht
Hoeveelheid (oppervlakte - dikte - aantal)	<ul style="list-style-type: none"><li>• 0,50 m<sup>2</sup> - 0,30 cm - 1 stuk</li></ul>
Totaal volume	0,002 m <sup>3</sup>
Eenvoudig bereikbaar	Ja
Bevestigingswijze	<ul style="list-style-type: none"><li>• Geschroefd</li></ul>
Identificatiemethode	Vaststelling zonder monstername
Destructieve handeling voor identificatie	Nee
Opmerking	Geschatte hoeveelheid

- Zorg voor een veilig beheer. Vermijd het beschadigen van het asbestmateriaal. Controleer de toestand jaarlijks op wijzigingen.

- Eenvoudige handelingen: mag via doe-het-zelf of door werknemer(s) met opleidingsattest eenvoudige handelingen  
Bakeliet zekeringkasten dienen door de bevoegde instanties verwijderd te worden.

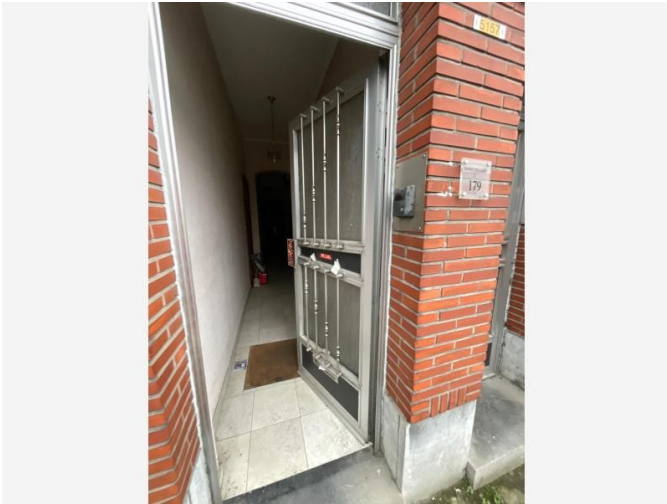
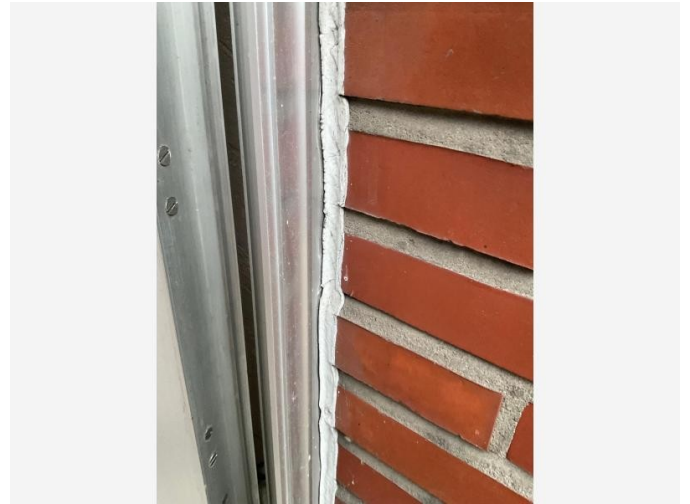
Overzichtsfoto

Detailfoto

Het asbestmateriaal valt onder de mijlpaal van 2040.

Eindbeoordeling materiaalrisico	Laag materiaalrisico en/of verlaagde kans op vezelvrijgave
---------------------------------	--

Gebondenheid	Categorie 1: hechtgebonden in oorsprong
Asbestsoort (vezeltype)	Amfibool aanwezig, uitgezonderd crocidoliet
Asbestconcentratie	Laag (< 50%)
Afschermingsgraad van het gehele materiaal	Geheel of deels (ook) vrij aan de binnenlucht
Toestand van het materiaal	Licht beschadigd, licht verweerd. Intact calciumsilicaatmateriaal of categorie III 'gebondenheid'

<b>Beschrijving</b>	mastiek alu ramen
<b>Omgeving</b>	Grenst aan binnen- en buitenlucht
<b>Primaire drager</b>	Wandopening verticaal (raam, deur, ...)
<b>Asbestmateriaal</b>	In-situ afwerkingslagen - Pasta, stopverf, voegsel, stopsel, vulsel, mastiek, katten, ...
<b>Bindmiddel van asbestmateriaal</b>	Kitten, mastiek, pasta
<b>Gebondenheid op basis van bindmiddel</b>	Hecht
<b>Hoeveelheid (gewicht - aantal)</b>	<ul style="list-style-type: none"><li>• 2,00 kg - 1 stuk</li></ul>
<b>Totaal gewicht</b>	2,00 kg
<b>Eenvoudig bereikbaar</b>	Ja
<b>Bevestigingswijze</b>	<ul style="list-style-type: none"><li>• Verlijmd, ingegoten, versmeerd</li></ul>
<b>Identificatiemethode</b>	Vaststelling zonder monsternamen
<b>Destructieve handeling voor identificatie</b>	Nee
<b>Opmerking</b>	Geschatte hoeveelheid

- Zorg voor een veilig beheer. Vermijd het beschadigen van het asbestmateriaal. Controleer de toestand jaarlijks op wijzigingen.

- Eenvoudige handelingen: mag via doe-het-zelf of door werknemer(s) met opleidingsattest eenvoudige handelingen  
Te verwijderen samen met de ramen en deuren in een geheel.

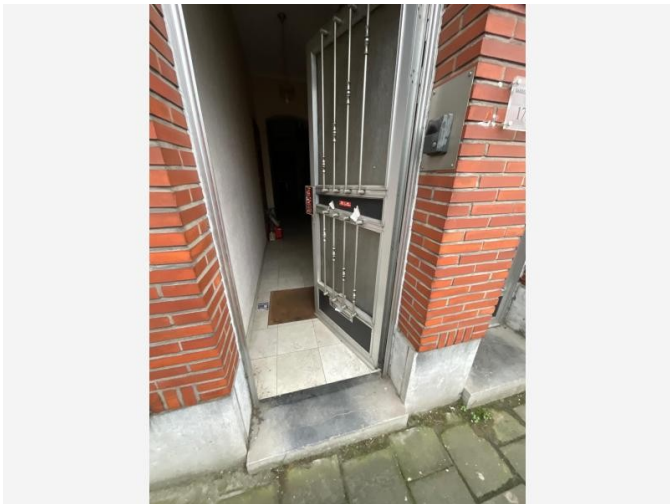
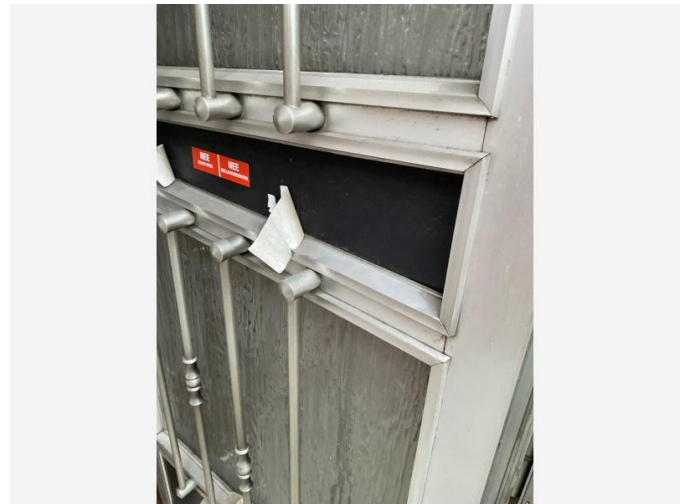
Overzichtsfoto

Detailfoto

Het asbestmateriaal valt onder de mijlpaal van 2040.

Eindbeoordeling materiaalrisico	Laag materiaalrisico en/of verlaagde kans op vezelvrijgave
---------------------------------	--

Gebondenheid	Categorie 1: hechtgebonden in oorsprong
Asbestsoort (vezeltype)	Crocidoliet aanwezig
Asbestconcentratie	Laag (< 50%)
Afschermingsgraad van het gehele materiaal	Geheel of deels vrij aan de buitenlucht
Toestand van het materiaal	Licht beschadigd, licht verweerd. Intact calciumsilicaatmateriaal of categorie III 'gebondenheid'

Beschrijving	inlegpaneel type glasal
Omgeving	Binnen
Primaire drager	Wandopening verticaal (raam, deur, ...)
Asbestmateriaal	Plaat, paneel, tablet - Geëmailleerd, type Glasal
Bindmiddel van asbestmateriaal	Cement
Gebondenheid op basis van bindmiddel	Hecht
Hoeveelheid (oppervlakte - dikte - aantal)	• 2,00 m <sup>2</sup> - 0,30 cm - 1 stuk
Totaal volume	0,006 m <sup>3</sup>
Eenvoudig bereikbaar	Ja
Bevestigingswijze	• Geklemd
Identificatiemethode	Vaststelling zonder monstername
Destructieve handeling voor identificatie	Nee
Opmerking	Geschatte hoeveelheid

- Zorg voor een veilig beheer. Vermijd het beschadigen van het asbestmateriaal. Controleer de toestand jaarlijks op wijzigingen.
- Hemelwater dat afspoelt van asbestcement daken of gevels kan asbestdeeltjes bevatten. Gebruik het enkel voor gesloten circuits (bv. spoelen toiletten). Reinig na het vervangen van het dak of de gevel de dakgoten en regenwaterput of -ton om asbesthoudend sediment of slib te verwijderen

- Eenvoudige handelingen: mag via doe-het-zelf of door werknemer(s) met opleidingsattest eenvoudige handelingen  
Te verwijderen in 1 geheel zonder breken en kappen .

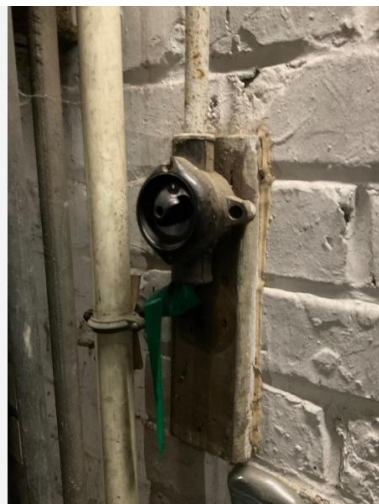
Overzichtsfoto

Detailfoto

Het asbestmateriaal valt onder de mijlpaal van 2040.

Eindbeoordeling materiaalrisico	Laag materiaalrisico en/of verlaagde kans op vezelvrijgave
---------------------------------	--

Gebondenheid	Categorie 1: hechtgebonden in oorsprong
Asbestsoort (vezeltype)	Crocidoliet aanwezig
Asbestconcentratie	Laag (< 50%)
Afschermingsgraad van het gehele materiaal	Geheel of deels (ook) vrij aan de binnenlucht
Toestand van het materiaal	Onbeschadigd, niet verweerd

Beschrijving	Bakeliet schakelaar en stopcontact
Omgeving	Binnen
Primaire drager	Communicatie en elektrische infrastructuur en uitrusting
Asbestmateriaal	Plaat, paneel, tablet - Type Bakeliet
Bindmiddel van asbestmateriaal	Kunststof of -hars
Gebondenheid op basis van bindmiddel	Hecht
Hoeveelheid (oppervlakte - dikte - aantal)	• 0,59 m <sup>2</sup> - 0,30 cm - 1 stuk
Totaal volume	0,002 m <sup>3</sup>
Eenvoudig bereikbaar	Ja
Bevestigingswijze	• Onbekend
Identificatiemethode	Vaststelling zonder monstername
Destructieve handeling voor identificatie	Nee
Opmerking	Geschatte hoeveelheid

- Zorg voor een veilig beheer. Vermijd het beschadigen van het asbestmateriaal. Controleer de toestand jaarlijks op wijzigingen.

- Eenvoudige handelingen: mag via doe-het-zelf of door werknemer(s) met opleidingsattest eenvoudige handelingen  
Bakeliet schakelaars en stopcontacten zijn eenvoudig los te schroeven en zo te verwijderen. Voorkom dat de toepassing gebroken wordt tijdens de verwijdering ervan. De toepassing in een daarvoor voorziene zak naar het containerpark brengen.

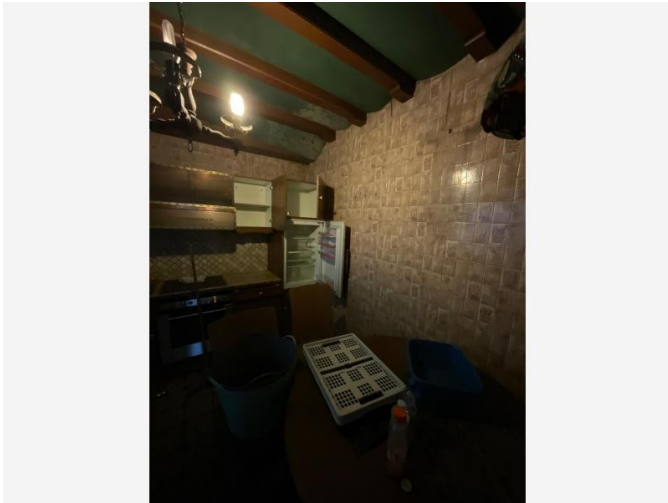
Vrije foto

Achter de tegels bevindt zich faiancelijm. Deze moet volgens het IP verplicht bemonsterd worden. Tijdens de inspectie heeft de inspecteur geen faiancelijm aangetroffen, maar heeft hij wel een sterk vermoeden dat zich deze achter de tegels bevindt. Let op bij werken aan deze plaatsen. Faiancelijm kon vroeger asbesthoudend zijn. Een bijkomend onderzoek is aangeraden indien er werken gepland zijn.

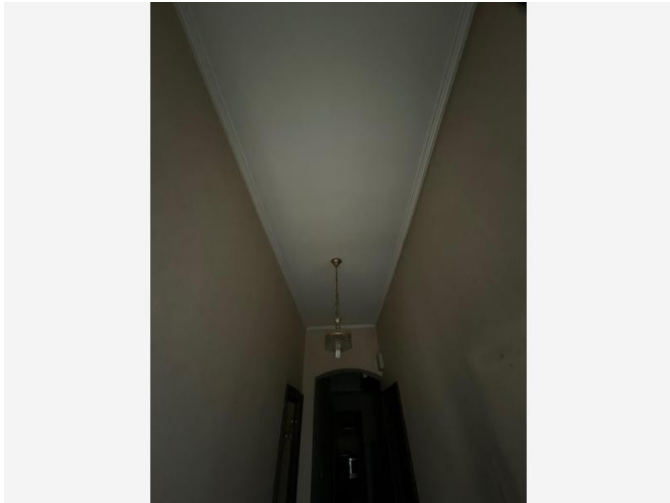
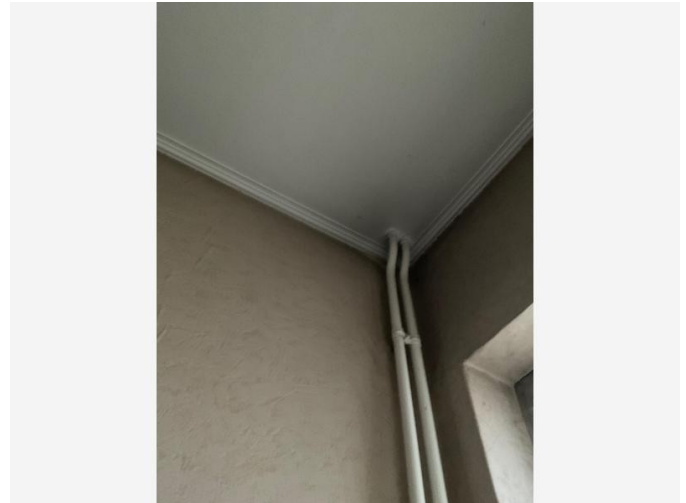
Geen asbest

#	Type	Referentie	Resultaat
6.1	Mengmonster	mm02	Geen asbest

Beschrijving	pleisterwerk plafond
Omgeving	Binnen
Primaire drager	Plafond
Bindmiddel van materiaal	Gips - kalk
Gebondenheid op basis van bindmiddel	Niet-hechtgebonden
Hoeveelheid (oppervlakte - dikte - aantal)	• 119,91 m <sup>2</sup> - 1,00 cm - 1 stuk
Totaal volume	1,199 m <sup>3</sup>
Identificatiemethode	Vaststelling met monstername
Destructieve handeling voor identificatie	Nee
Opmerking	Geschatte hoeveelheid Geen pleisterwerk natte en stook

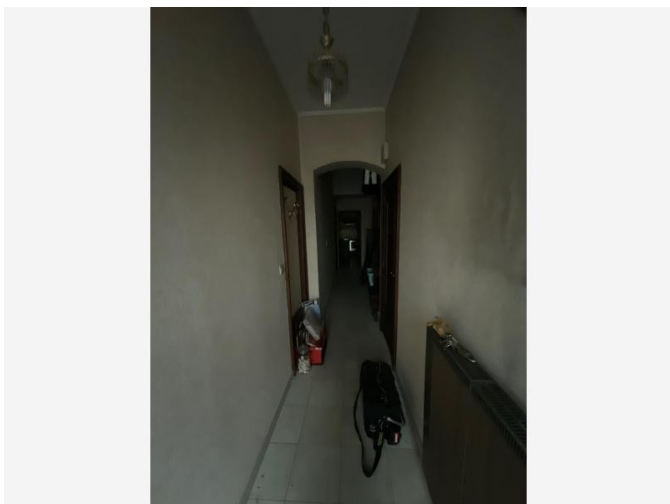
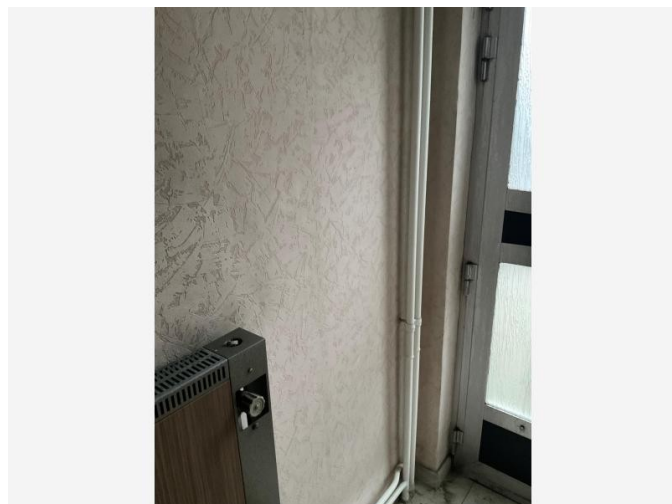
Geen asbest

#	Type	Referentie	Resultaat
7.1	Mengmonster	mm01	Geen asbest

Beschrijving	pleisterwerk wanden
Omgeving	Binnen
Primaire drager	Binnenwand
Bindmiddel van materiaal	Gips - kalk
Gebondenheid op basis van bindmiddel	Niet-hechtgebonden
Hoeveelheid (oppervlakte - dikte - aantal)	• 115,00 m <sup>2</sup> - 1,00 cm - 1 stuk
Totaal volume	1,15 m <sup>3</sup>
Identificatiemethode	Vaststelling met monstername
Destructieve handeling voor identificatie	Nee
Opmerking	Geschatte hoeveelheid Geen pleisterwerk natte en stook

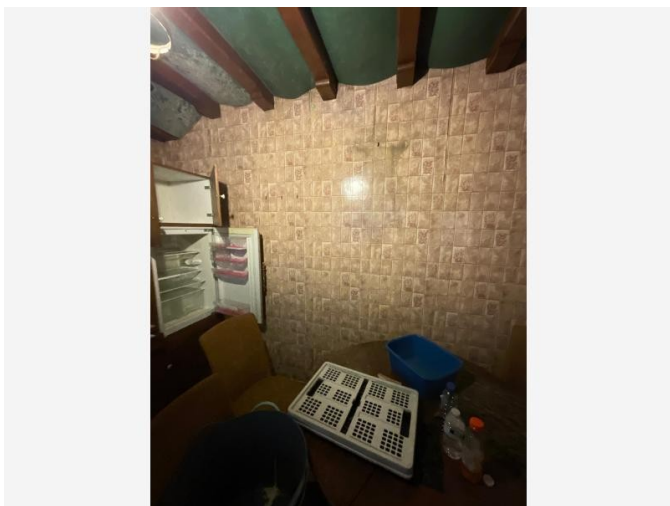
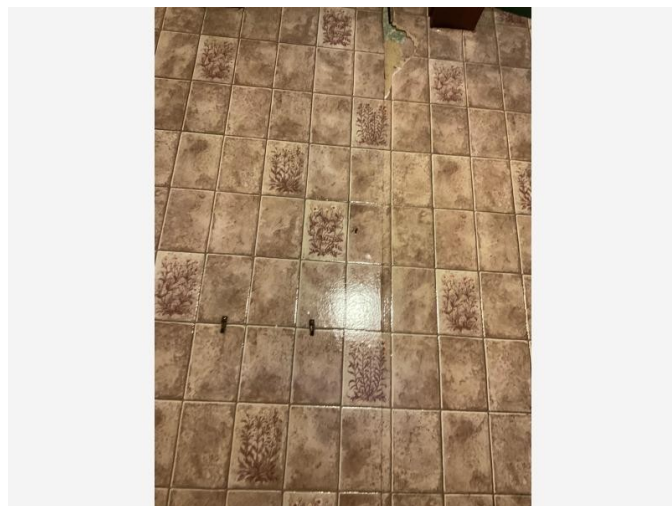
## Fiche 8: Vloerzeil wand keuken

Geen asbest

#	Type	Referentie	Resultaat
8.1	Puntmonster	Mm3	Geen asbest

<b>Beschrijving</b>	Vloerzeil wand keuken
<b>Omgeving</b>	Binnen
<b>Primaire drager</b>	Binnenwand
<b>Bindmiddel van materiaal</b>	Karton - papier - viltachtig
<b>Gebondenheid op basis van bindmiddel</b>	Niet-hechtgebonden
<b>Hoeveelheid (oppervlakte - aantal)</b>	• 20,00 m <sup>2</sup> - 1 stuk
<b>Totale oppervlakte</b>	20,00 m <sup>2</sup>
<b>Identificatiemethode</b>	Vaststelling met monstername
<b>Destructieve handeling voor identificatie</b>	Nee
<b>Opmerking</b>	Geschatte hoeveelheid
