Asbestinventarisatetest

Schrovestraat 69, 9280 Lebbeke

Attestnummer : 20250325-000086.000

Uitgegeven op : 25.03.2025

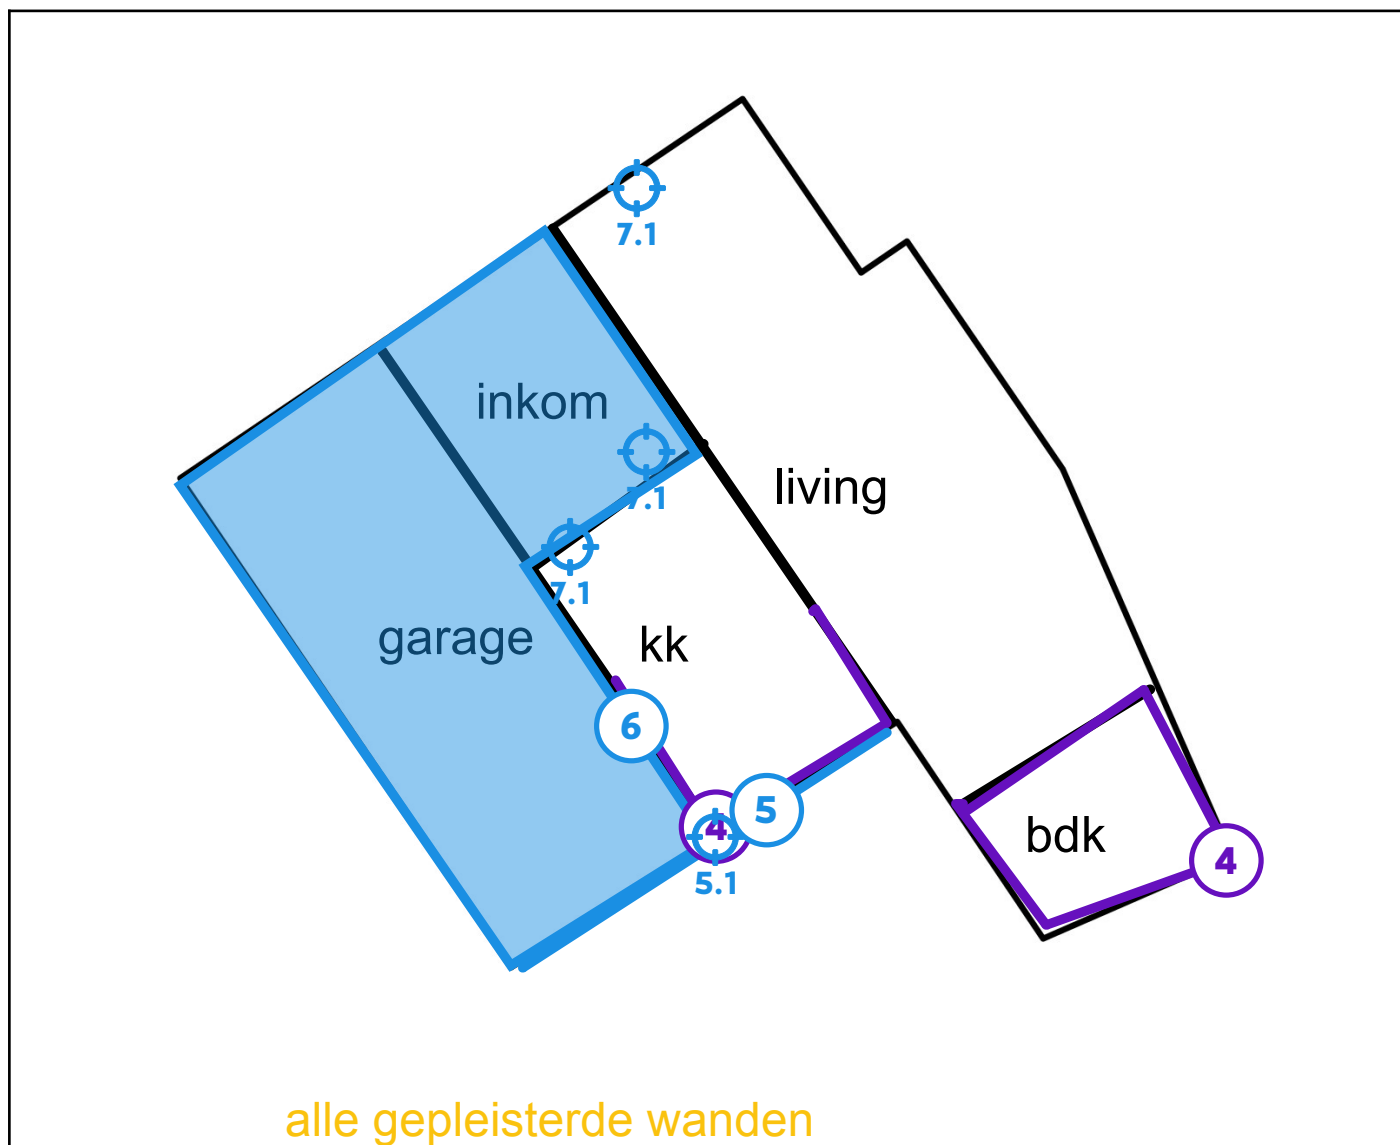
Plan 1.1: Hoofdgebouw plan gvl

Beschrijving	Type	Actie
4. faiancelijm achter tegels	Advies	-
5. crepi gevel	Geen asbest	-
5.1 Code: Mm4	Puntmonster	-
6. pleisterwerk plafond	Geen asbest	-
7. pleisterwerk wanden	Geen asbest	-
7.1 Code: mm01	Mengmonster	-

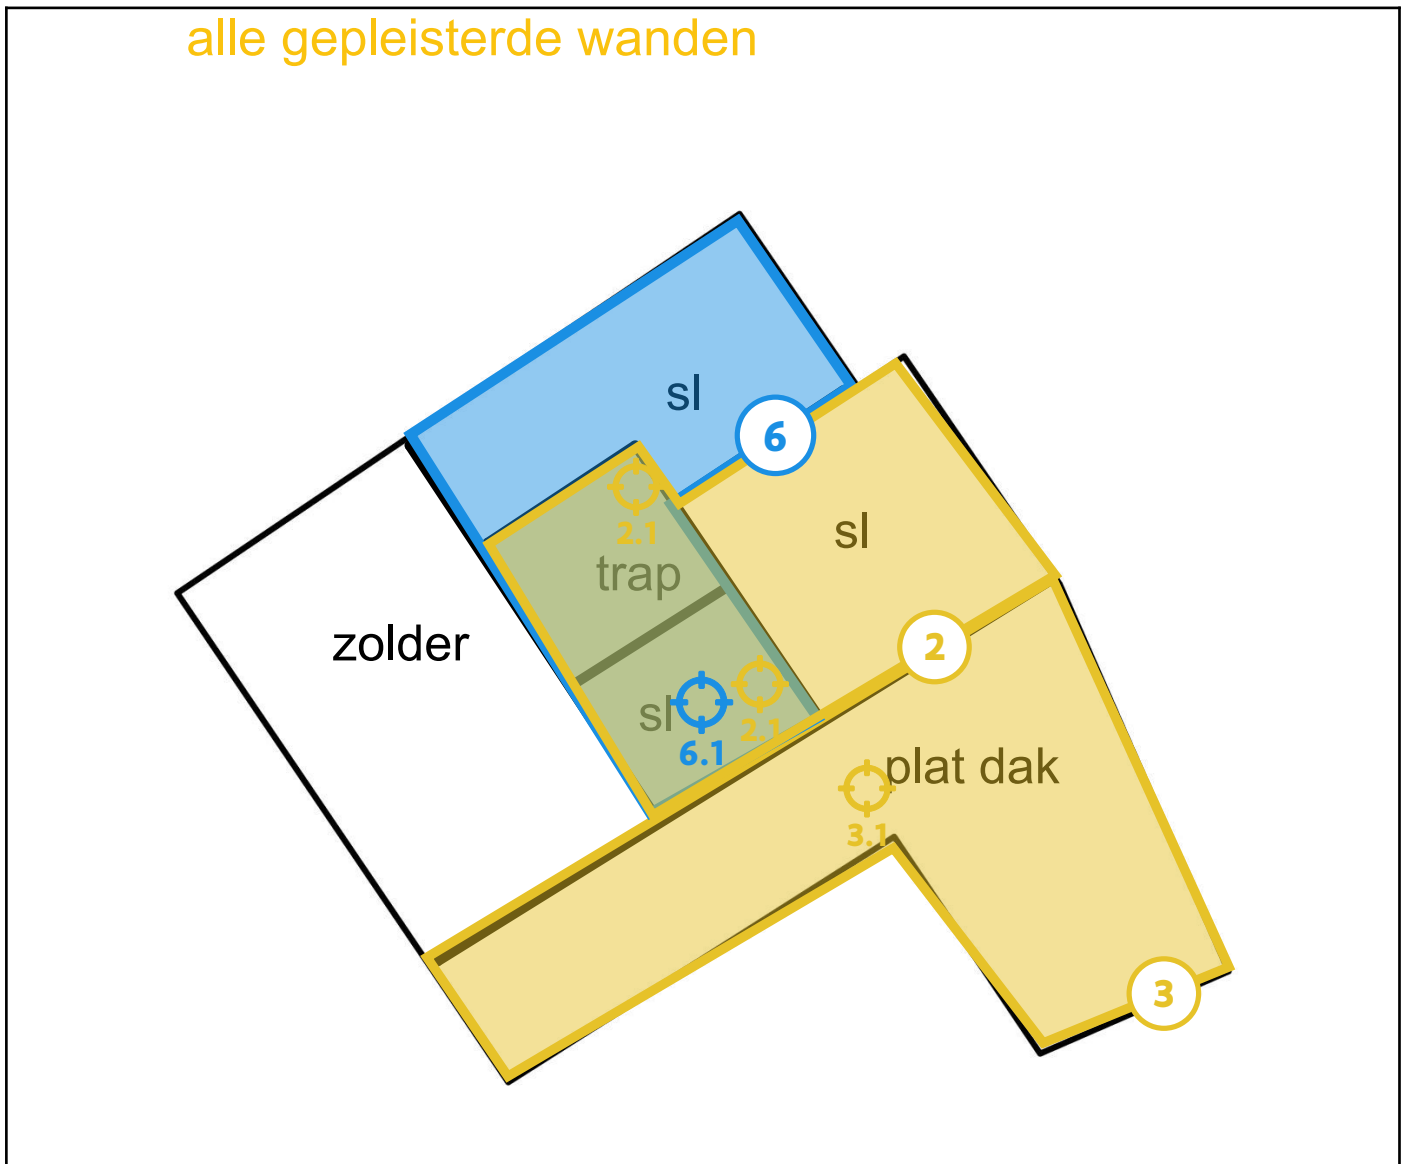
Plan 1.2: Hoofdgebouw plan 1e

Beschrijving	Type	Actie
2. Colovinyl tegel	Asbestmateriaal	Zorgvuldig beheren
2.1 Code: Mm5	Mengmonster	-
3. roofing dak	Asbestmateriaal	Zorgvuldig beheren
3.1 Code: mm03	Puntmonster	-
6. pleisterwerk plafond	Geen asbest	-

6.1 Code: mm02	Mengmonster	-
7. pleisterwerk wanden	Geen asbest	-

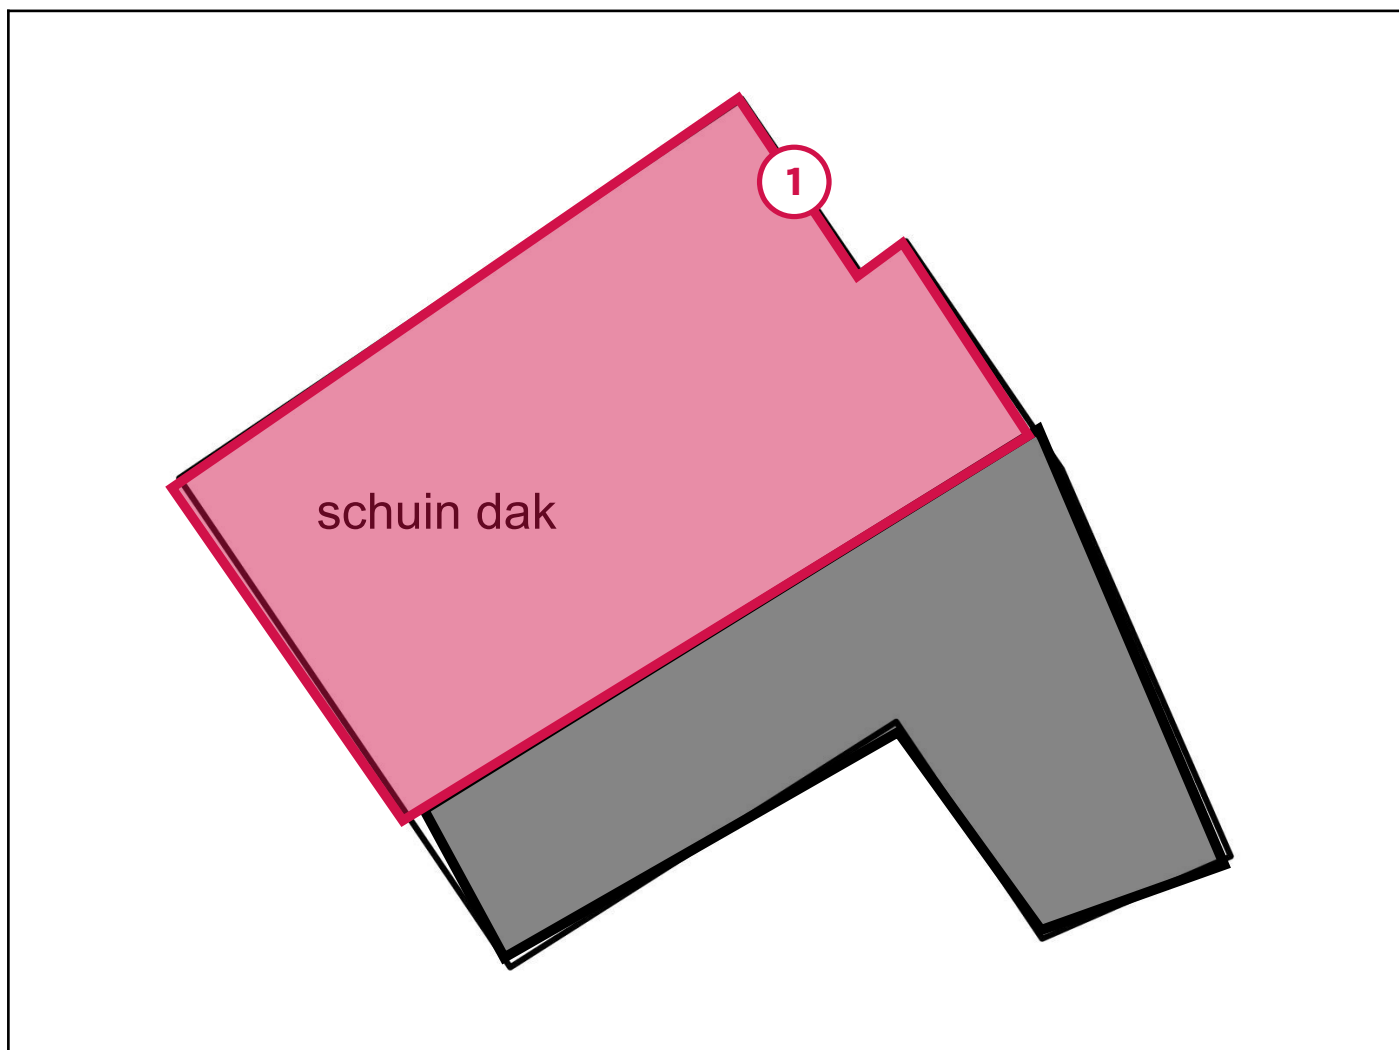
Plan 1.3: Hoofdgebouw plan dak

Beschrijving	Type	Actie
1. leien dak	Asbestmateriaal	Dringend verwijderen

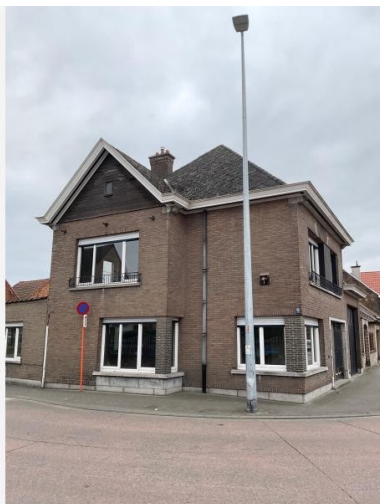
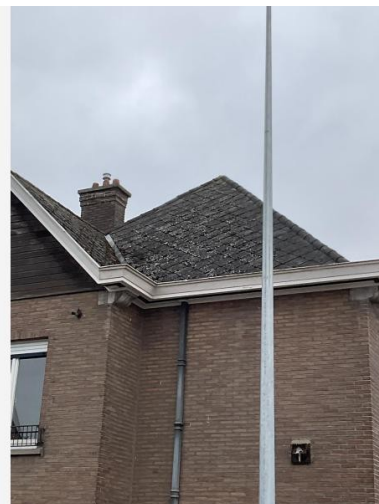
Het asbestmateriaal valt onder de mijlpaal van 2034.

Eindbeoordeling materiaalrisico	Hoog materiaalrisico en/of hoge kans op vezelvrijgave
---------------------------------	---

Gebondenheid	Categorie 1: hechtgebonden in oorsprong
Asbestsoort (vezeltype)	Crocidoliet aanwezig
Asbestconcentratie	Laag (< 50%)
Afschermingsgraad van het gehele materiaal	Geheel of deels (ook) vrij aan de binnenlucht
Toestand van het materiaal	Matig beschadigd, matig verweerd

Beschrijving	leien dak
Omgeving	Grenst aan binnen- en buitenlucht
Primaire drager	Schuin dak
Asbestmateriaal	Dak- en gevelbekleding - Lei, shingle
Bindmiddel van asbestmateriaal	Cement
Gebondenheid op basis van bindmiddel	Hecht
Hoeveelheid (oppervlakte - aantal)	<ul style="list-style-type: none">• 90,00 m² - 1 stuk
Totale oppervlakte	90,00 m ²
Eenvoudig bereikbaar	Ja
Bevestigingswijze	<ul style="list-style-type: none">• Geschroefd• Genageld, geniet
Identificatiemethode	Vaststelling zonder monsternamen
Destructieve handeling voor identificatie	Nee
Opmerking	Geschatte hoeveelheid

Dringend verwijderen

- Zorg voor een veilig beheer. Vermijd het beschadigen van het asbestmateriaal. Controleer de toestand jaarlijks op wijzigingen.
- Hemelwater dat afspoelt van asbestcement daken of gevels kan asbestdeeltjes bevatten. Gebruik het enkel voor gesloten circuits (bv. spoelen toiletten). Reinig na het vervangen van het dak of de gevel de dakgoten en regenwaterput of -ton om asbesthoudend sediment of slib te verwijderen

- Eenvoudige handelingen: mag via doe-het-zelf of door werknemer(s) met opleidingsattest eenvoudige handelingen
Te verwijderen in 1 geheel zonder breken en kappen.

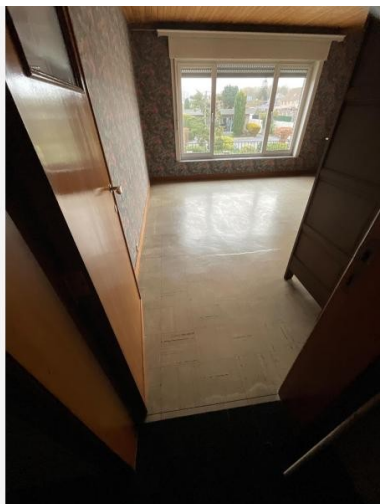
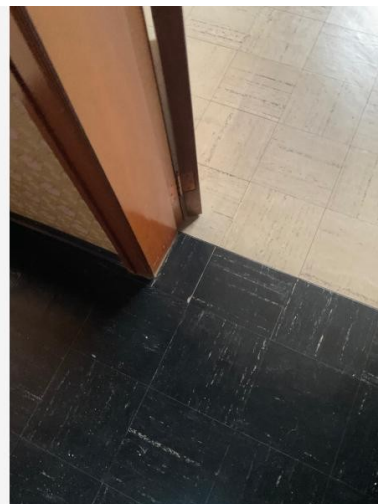
Het asbestmateriaal valt onder de mijlpaal van 2040.

Eindbeoordeling materiaalrisico	Laag materiaalrisico en/of verlaagde kans op vezelvrijgave
---------------------------------	--

Gebondenheid	Categorie 1: hechtgebonden in oorsprong
Asbestsoort (vezeltype)	Alleen chrysotiel
Asbestconcentratie	Laag (< 50%)
Afschermingsgraad van het gehele materiaal	Geheel of deels (ook) vrij aan de binnenlucht
Toestand van het materiaal	Licht beschadigd, licht verweerd. Intact calciumsilicaatmateriaal of categorie III 'gebondenheid'

#	Type	Referentie	Resultaat
2.1	Mengmonster	Mm5	Chrysotiel

Beschrijving	Colovinyl tegel
Omgeving	Binnen
Primaire drager	Vloer
Asbestmateriaal	Prefab - afwerking - Tegel
Bindmiddel van asbestmateriaal	Kunststof of -hars
Gebondenheid op basis van bindmiddel	Hecht
Hoeveelheid (oppervlakte - dikte - aantal)	<ul style="list-style-type: none">• 50,00 m² - 0,30 cm - 1 stuk
Totaal volume	0,15 m ³
Eenvoudig bereikbaar	Ja
Bevestigingswijze	<ul style="list-style-type: none">• Verlijmd, ingegoten, versmeerd
Identificatiemethode	Vaststelling met monstername
Destructieve handeling voor identificatie	Nee
Opmerking	Geschatte hoeveelheid

Zorgvuldig beheren

- Zorg voor een veilig beheer. Vermijd het beschadigen van het asbestmateriaal. Controleer de toestand jaarlijks op wijzigingen.

- Hermetische zone (erkend asbestverwijderaar)
Vanwege de losgebonden asbest enkel te verwijderen in een hermetische zone.

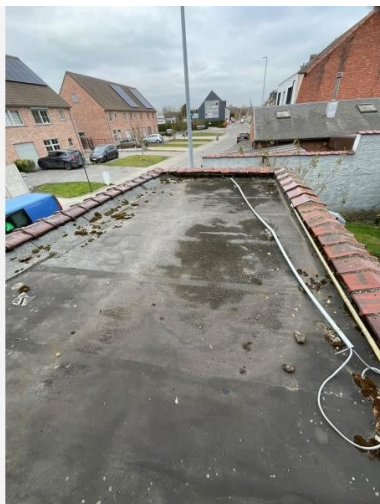
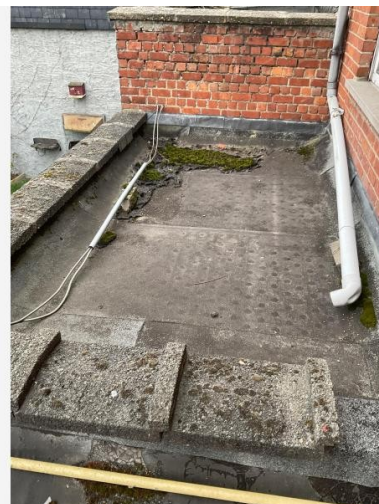
Het asbestmateriaal valt onder de mijlpaal van 2040.

Nota van labo: Betreft een contaminatie van de roofing (vezels aangetroffen op de roofing). De roofing zelf is dus niet asbest houdend.

Eindbeoordeling materiaalrisico	Laag materiaalrisico en/of verlaagde kans op vezelvrijgave
---------------------------------	--

#	Type	Referentie	Resultaat
3.1	Puntmonster	mm03	Chrysotiel

Beschrijving	roofing dak
Omgeving	Buiten
Primaire drager	Plat dak
Asbestmateriaal	Dak- en gevelbekleding - Roofing
Bindmiddel van asbestmateriaal	Bitumen (roofing, teer, asfalt)
Gebondenheid op basis van bindmiddel	Hecht
Hoeveelheid (oppervlakte - aantal)	<ul style="list-style-type: none">• 35,01 m² - 1 stuk
Totale oppervlakte	35,01 m ²
Eenvoudig bereikbaar	Ja
Bevestigingswijze	<ul style="list-style-type: none">• Verlijmd, ingegoten, versmeerd
Identificatiemethode	Vaststelling met monstername
Destructieve handeling voor identificatie	Nee
Opmerking	<p>Geschatte hoeveelheid</p> <p>Nota van labo: Betreft een contaminatie van de roofing (vezels aangetroffen op de roofing). De roofing zelf is dus niet asbest houdend.</p>

Zorgvuldig beheren

- Zorg voor een veilig beheer. Vermijd het beschadigen van het asbestmateriaal. Controleer de toestand jaarlijks op wijzigingen.
- Hemelwater dat afspoelt van asbestcement daken of gevels kan asbestdeeltjes bevatten. Gebruik het enkel voor gesloten circuits (bv. spoelen toiletten). Reinig na het vervangen van het dak of de gevel de dakgoten en regenwaterput of -ton om asbesthoudend sediment of slib te verwijderen
- Voer bijkomende staalname(s) uit.

- Eenvoudige handelingen: mag via doe-het-zelf of door werknemer(s) met opleidingsattest eenvoudige handelingen
Aangewezen de roofing te reinigen aangezien deze zelf niet asbest houdend is.

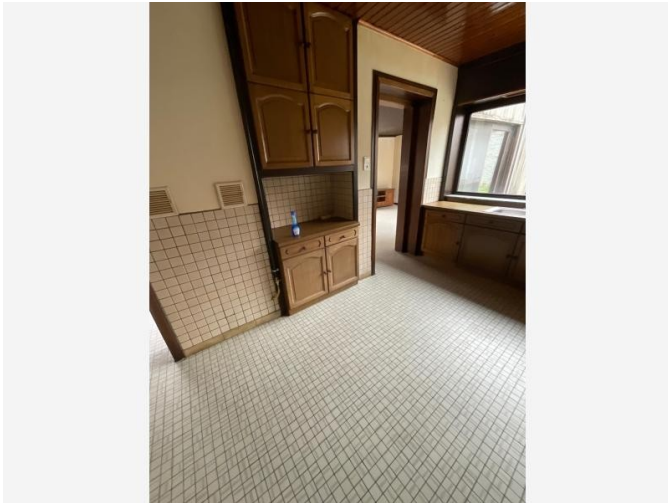
Vrije foto

Achter de tegels bevindt zich faiancelijm. Deze moet volgens het IP verplicht bemonsterd worden. Tijdens de inspectie heeft de inspecteur geen faiancelijm aangetroffen, maar heeft hij wel een sterk vermoeden dat zich deze achter de tegels bevindt. Let op bij werken aan deze plaatsen. Faiancelijm kon vroeger asbesthoudend zijn. Een bijkomend onderzoek is aangeraden indien er werken gepland zijn.

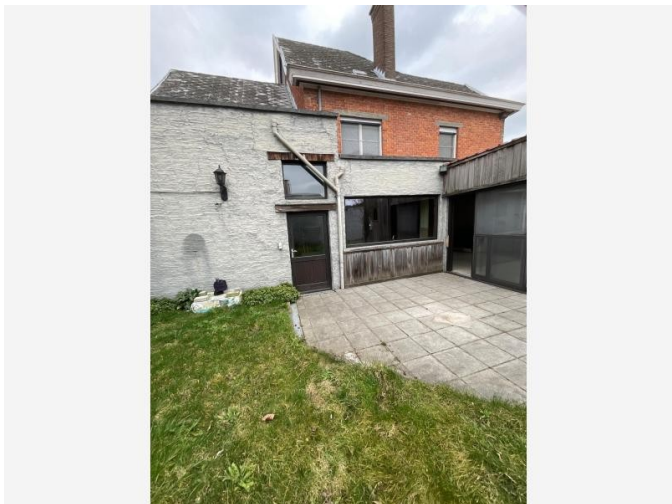
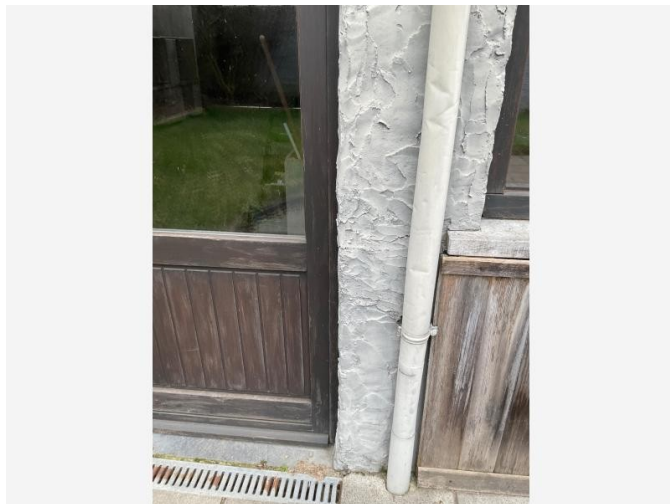
Geen asbest

#	Type	Referentie	Resultaat
5.1	Puntmonster	Mm4	Geen asbest

Beschrijving	crepi gevel
Omgeving	Buiten
Primaire drager	Wand buitenschil
Bindmiddel van materiaal	Gips - kalk
Gebondenheid op basis van bindmiddel	Niet-hechtgebonden
Hoeveelheid (oppervlakte - dikte - aantal)	• 50,00 m ² - 1,00 cm - 1 stuk
Totaal volume	0,50 m ³
Identificatiemethode	Vaststelling met monsternamen
Destructieve handeling voor identificatie	Nee
Opmerking	Geschatte hoeveelheid

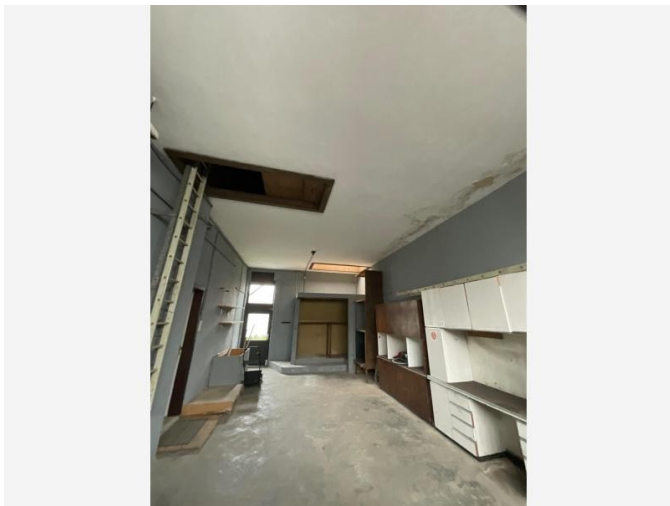
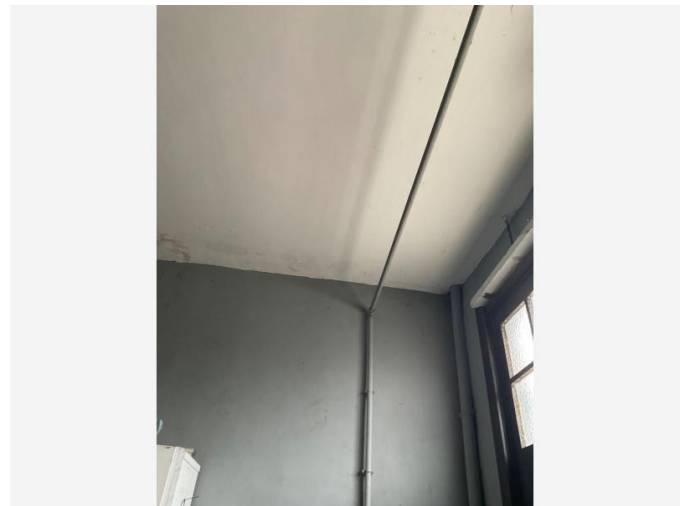
Fiche 6: pleisterwerk plafond

Geen asbest

#	Type	Referentie	Resultaat
6.1	Mengmonster	mm02	Geen asbest

Beschrijving	pleisterwerk plafond
Omgeving	Binnen
Primaire drager	Plafond
Bindmiddel van materiaal	Gips - kalk
Gebondenheid op basis van bindmiddel	Niet-hechtgebonden
Hoeveelheid (oppervlakte - dikte - aantal)	• 119,91 m ² - 1,00 cm - 1 stuk
Totaal volume	1,199 m ³
Identificatiemethode	Vaststelling met monstername
Destructieve handeling voor identificatie	Nee
Opmerking	Geschatte hoeveelheid Geen stook of natte

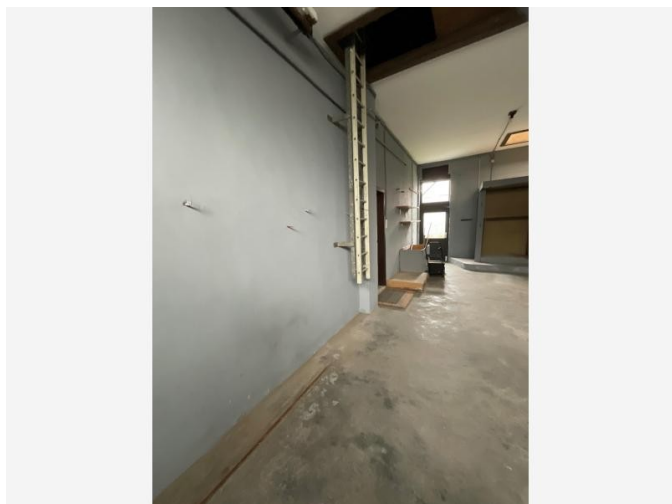
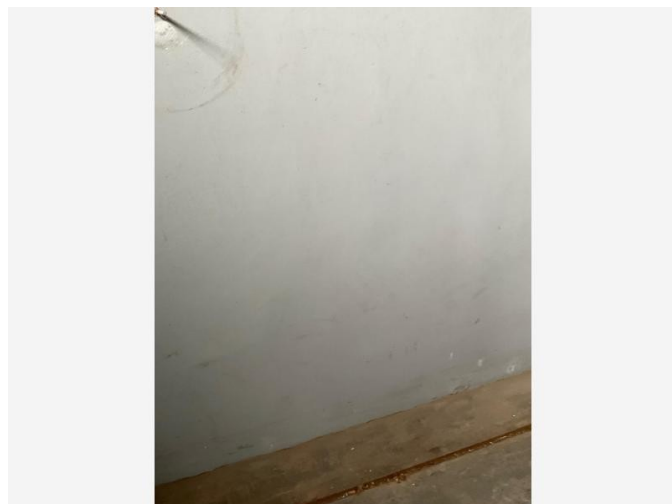
Geen asbest

#	Type	Referentie	Resultaat
7.1	Mengmonster	mm01	Geen asbest

Beschrijving	pleisterwerk wanden
Omgeving	Binnen
Primaire drager	Binnenwand
Bindmiddel van materiaal	Gips - kalk
Gebondenheid op basis van bindmiddel	Niet-hechtgebonden
Hoeveelheid (oppervlakte - dikte - aantal)	• 115,00 m ² - 1,00 cm - 1 stuk
Totaal volume	1,15 m ³
Identificatiemethode	Vaststelling met monstername
Destructieve handeling voor identificatie	Nee
Opmerking	Geschatte hoeveelheid Geen stook
