# Asbestinventarisatetest

Parklaan 175, 9300 Aalst

Attestnummer : 20250417-000357.000

Uitgegeven op : 17.04.2025

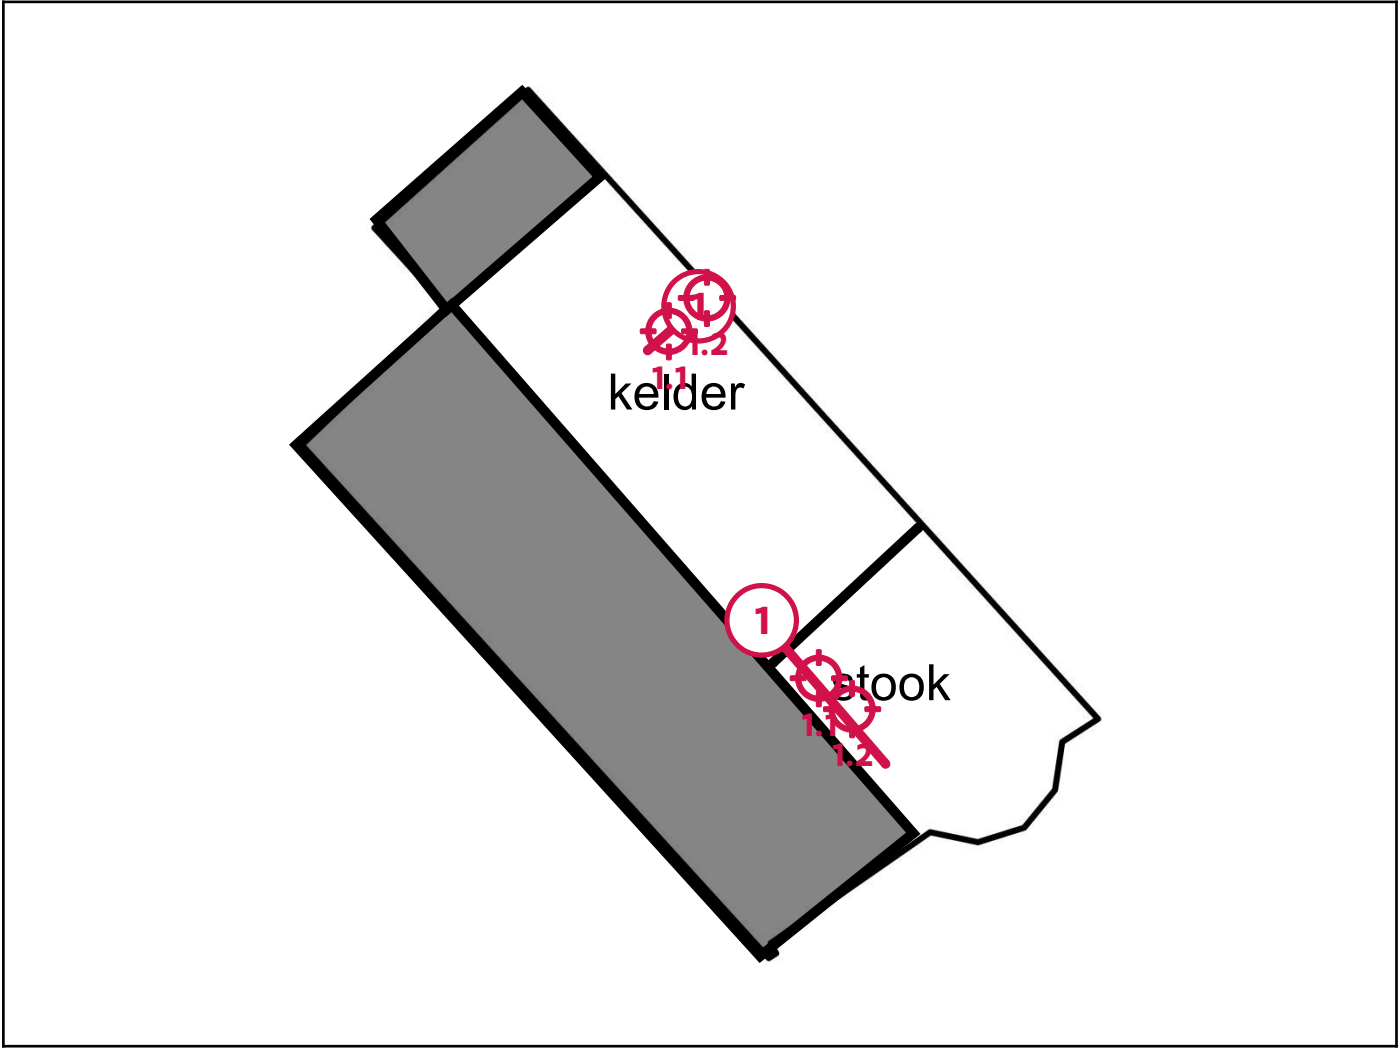
# Plan 1.2: Hoofdgebouw plan kelder

| Beschrijving | Type | Actie |
|---|---|---|
| 1. buisisolatie verwarmingsbuizen | Asbestmateriaal | Dringend verwijderen |

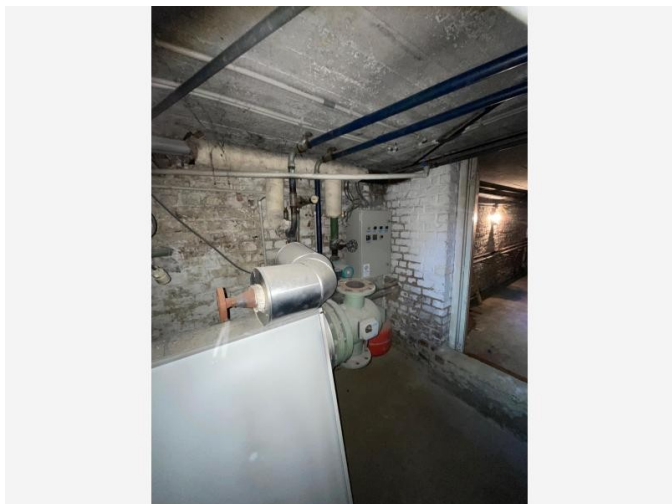
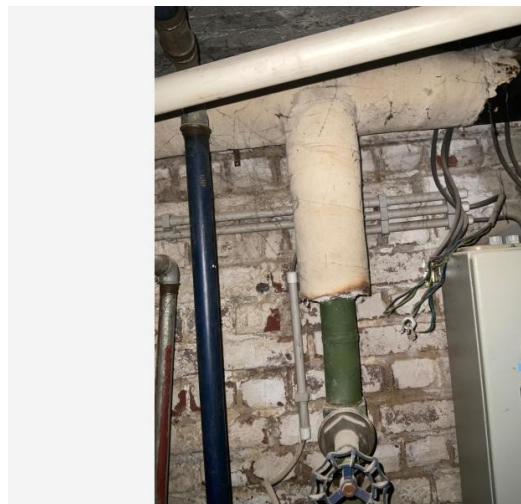
Het asbestmateriaal valt onder de mijlpaal van 2034.

**Dringend verwijderen**

| Eindbeoordeling materiaalrisico | Hoog materiaalrisico en/of hoge kans op vezelvrijgave |

| Gebondenheid | Categorie 2: niet-hechtgebonden met matrix |
| Asbestsoort (vezeltype) | Amfibool aanwezig, uitgezonderd crocidoliet |
| Asbestconcentratie | Hoog ( $\geq 50\%$ ) |
| Afschermingsgraad van het gehele materiaal | Geheel of deels (ook) vrij aan de binnenlucht |
| Toestand van het materiaal | Matig beschadigd, matig verweerd |

| # | Type | Referentie | Resultaat |
|---|---|---|---|
| 1.1 | Mengmonster | Mm3 | Amosiet, Chrysotiel |
| 1.2 | Mengmonster | Mm4 | Chrysotiel |

| Beschrijving | buisisolatie verwarmingsbuizen |
| Opmerking | Geschatte hoeveelheid<br>Mm3 rechte stuken<br>Mm4 bochten |

- Zorg voor een veilig beheer. Vermijd het beschadigen van het asbestmateriaal. Controleer de toestand jaarlijks op wijzigingen.
- Verwijder dit asbestmateriaal zo snel mogelijk. Volg de toestand goed op.

- Hermetische zone (erkend asbestverwijderaar)  
Groot risico op contaminaties, enkel te verwijderen door gespecialiseerde firma's. Enkel te verwijderen door hermetische zone.

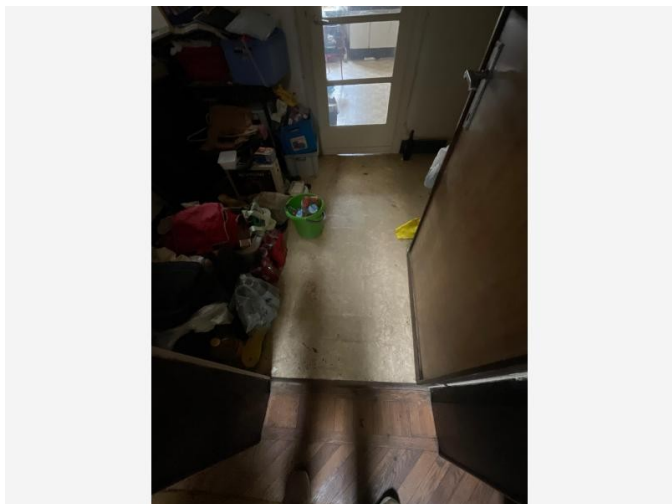
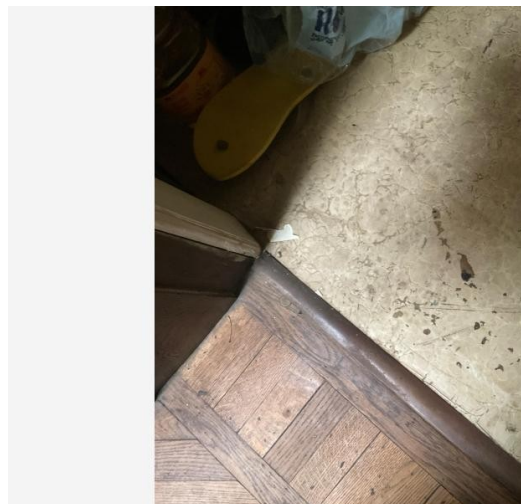
Het asbestmateriaal valt onder de mijlpaal van 2034.

Verwijderen

| Eindbeoordeling materiaalrisico | Verhoogd materiaalrisico en/of verhoogde kans op vezelvrijgave |

| Gebondenheid | Categorie 2: niet-hechtgebonden met matrix |
| Asbestsoort (vezeltype) | Alleen chrysotiel |
| Asbestconcentratie | Hoog ( $\geq 50\%$ ) |
| Afschermingsgraad van het gehele materiaal | Geheel of deels (ook) vrij aan de binnenlucht |
| Toestand van het materiaal | Licht beschadigd, licht verweerd. Intact calciumsilicaatmateriaal of categorie III 'gebondenheid' |

| # | Type | Referentie | Resultaat |
|---|---|---|---|
| 2.1 | Puntmonster | Mm6 | Chrysotiel |

| Beschrijving | Vloerzeil berging |

- Zorg voor een veilig beheer. Vermijd het beschadigen van het asbestmateriaal. Controleer de toestand jaarlijks op wijzigingen.

- Hermetische zone (erkend asbestverwijderaar)  
Vanwege de losgebonden asbest enkel te verwijderen in een hermetische zone.

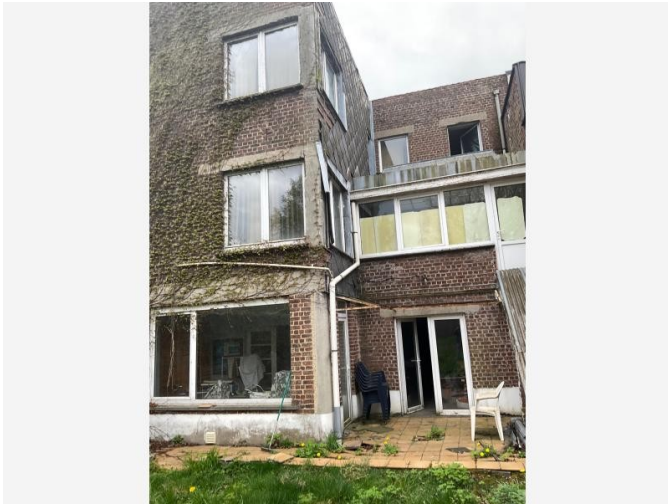
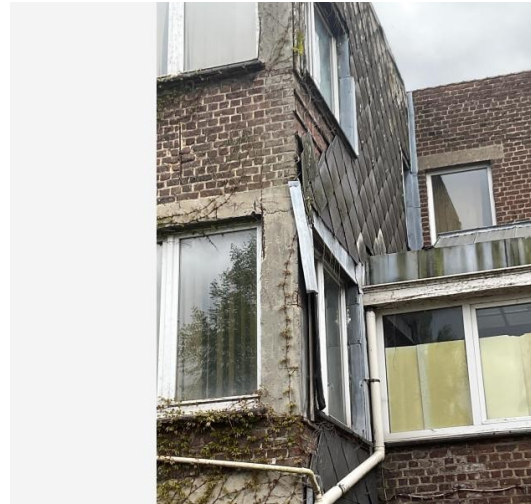
Het asbestmateriaal valt onder de mijlpaal van 2034.

Verwijderen

| Eindbeoordeling materiaalrisico | Verhoogd materiaalrisico en/of verhoogde kans op vezelvrijgave |

| Gebondenheid | Categorie 1: hechtgebonden in oorsprong |
| Asbestsoort (vezeltype) | Crocidoliet aanwezig |
| Asbestconcentratie | Laag (< 50%) |
| Afschermingsgraad van het gehele materiaal | Geheel of deels vrij aan de buitenlucht |
| Toestand van het materiaal | Matig beschadigd, matig verweerd |

| Beschrijving | leien Gevel |

- Zorg voor een veilig beheer. Vermijd het beschadigen van het asbestmateriaal. Controleer de toestand jaarlijks op wijzigingen.
- Hemelwater dat afspoelt van asbestcement daken of gevels kan asbestdeeltjes bevatten. Gebruik het enkel voor gesloten circuits (bv. spoelen toiletten). Reinig na het vervangen van het dak of de gevel de dakgoten en regenwaterput of -ton om asbesthoudend sediment of slib te verwijderen
- Voer bijkomende staalname(s) uit.

- Eenvoudige handelingen: mag via doe-het-zelf of door werknemer(s) met opleidingsattest eenvoudige handelingen  
Te verwijderen in 1 geheel zonder breken en kappen.

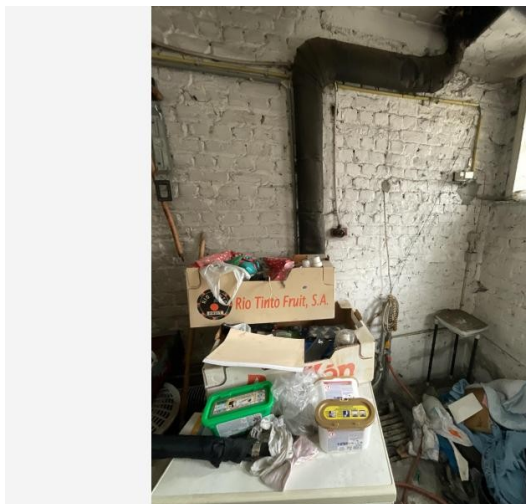
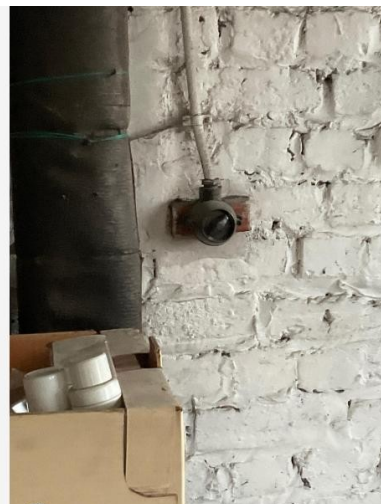
Het asbestmateriaal valt onder de mijlpaal van 2040.

Zorgvuldig beheren

| Eindbeoordeling materiaalisico | Laag materiaalisico en/of verlaagde kans op vezelvrijgave |

| Gebondenheid | Categorie 1: hechtgebonden in oorsprong |
| Asbestsoort (vezeltype) | Crocidoliet aanwezig |
| Asbestconcentratie | Laag (< 50%) |
| Afschermingsgraad van het gehele materiaal | Geheel of deels (ook) vrij aan de binnenlucht |
| Toestand van het materiaal | Onbeschadigd, niet verweerd |

| Beschrijving | Bakeliet schakelaar en stopcontact |

- Zorg voor een veilig beheer. Vermijd het beschadigen van het asbestmateriaal. Controleer de toestand jaarlijks op wijzigingen.

- Eenvoudige handelingen: mag via doe-het-zelf of door werknemer(s) met opleidingsattest eenvoudige handelingen  
Bakeliet schakelaars en stopcontacten zijn eenvoudig los te schroeven en zo te verwijderen. Voorkom dat de toepassing gebroken wordt tijdens de verwijdering ervan. De toepassing in een daarvoor voorziene zak naar het containerpark brengen.

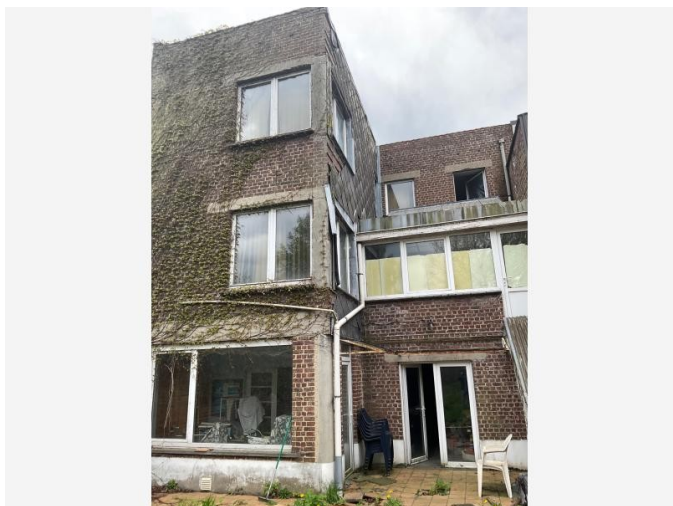
*Situeringsfoto*

**Reden:** Het te onderzoeken materiaal situeert zich hoger dan 3,50 m te rekenen vanaf een veilige ondergrond

**Uitleg van de asbestdeskundige:** Het plat dak is niet veilig toegankelijk

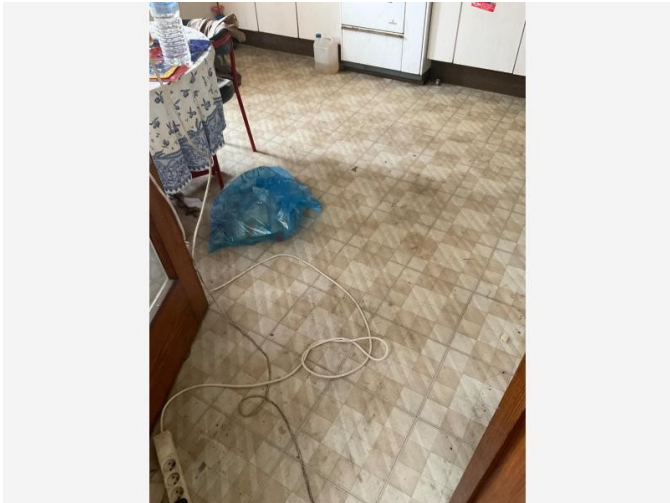
Geen asbesthoudend type vloerzeil

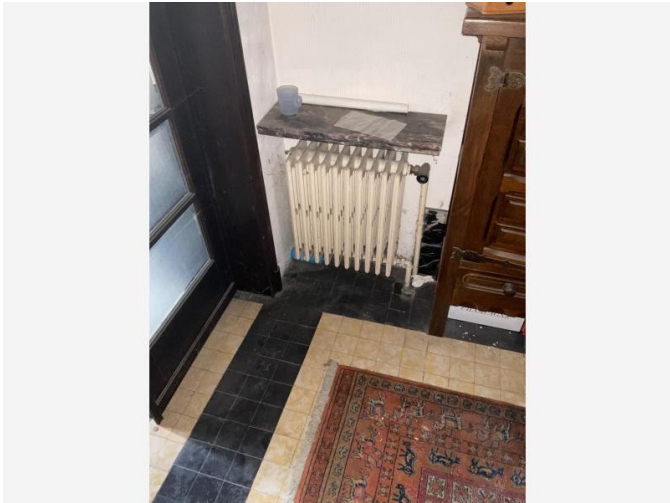
Tussen de compartimenten werd vaak asbest koord of pakking gebruikt
