# Asbestinventarisatetest

Kleine Steenstraat 36, 9420 Erpe-Mere

Attestnummer : 20240129-000279.000

Uitgegeven op : 29.01.2024

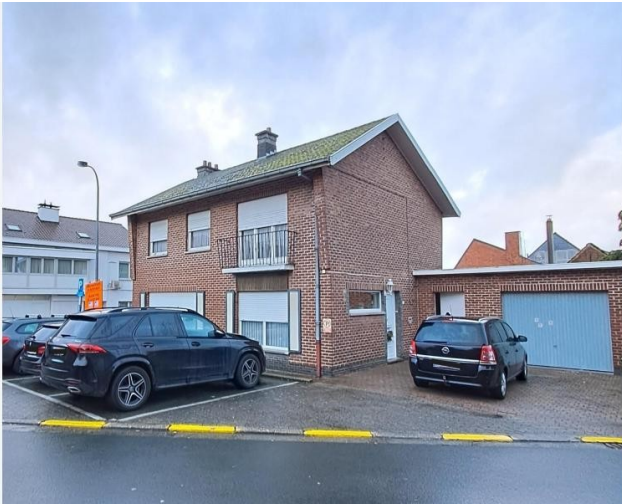
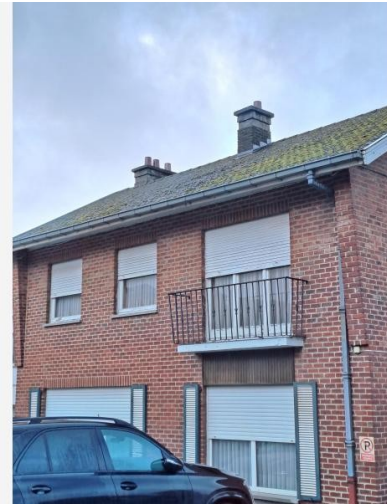
| Eindbeoordeling materiaalrisico | Hoog materiaalrisico en/of hoge kans op vezelvrijgave |

| Asbestsoort (vezeltype) | Crocidoliet aanwezig |
| Toestand van het materiaal | Matig beschadigd, matig verweerd |

| Beschrijving | Dakleien |
| Asbestmateriaal | Dak- en gevelbekleding - Lei, shingle |

**Dringend verwijderen**

- Hemelwater dat afspoelt van asbestcement daken of gevels kan asbestdeeltjes bevatten. Gebruik het enkel voor gesloten circuits (bv. spoelen toiletten). Reinig na het vervangen van het dak of de gevel de dakgoten en regenwaterput of -ton om asbesthoudend sediment of slib te verwijderen

- Eenvoudige handelingen: enkel door erkend asbestverwijderaar  
De techniek van de eenvoudige handelingen mag worden toegepast bij de verwijdering van hechtgebonden asbest die niet beschadigd is of waarbij er geen vrije vezels zichtbaar zijn en waarbij verwijdering geen aanleiding geeft tot een wijziging van de toestand (bijlage VI.3-2, A, 1° van de codex) en indien kan voldaan worden aan de andere voorwaarden voor het gebruik van deze techniek.

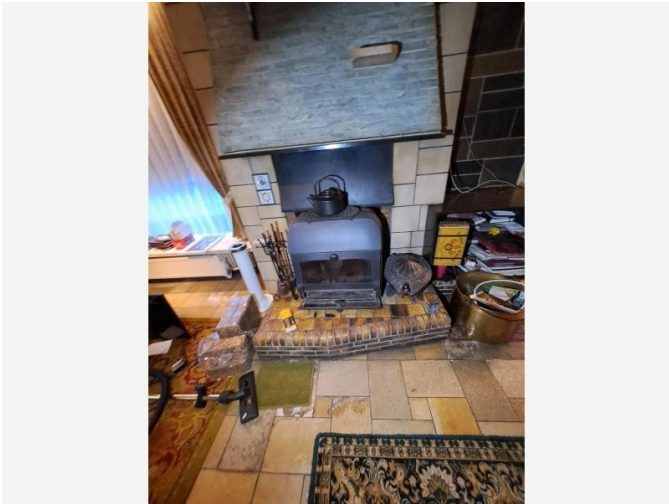
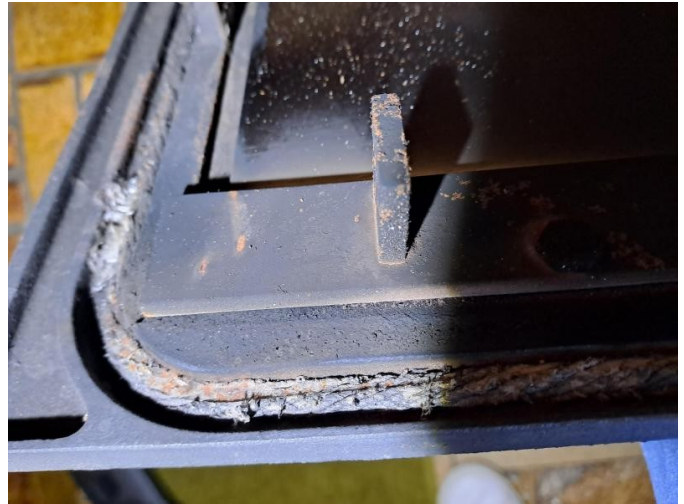
| Eindbeoordeling materiaalrisico | Hoog materiaalrisico en/of hoge kans op vezelvrijgave |

| Gebondenheid | Categorie 3: niet-hechtgebonden met weinig of geen matrix |
| Asbestconcentratie | Hoog ( $\geq 50\%$ ) |
| Toestand van het materiaal | Matig beschadigd, matig verweerd |

| Beschrijving | Kachelkoord |

**Dringend verwijderen**

- Verwijder dit asbestmateriaal zo snel mogelijk. Volg de toestand goed op.

- Eenvoudige handelingen: mag via doe-het-zelf of door werknemer(s) met opleidingsattest eenvoudige handelingen  
De techniek van de eenvoudige handelingen mag worden toegepast bij de verwijdering van hechtgebonden asbest die niet beschadigd is of waarbij er geen vrije vezels zichtbaar zijn en waarbij verwijdering geen aanleiding geeft tot een wijziging van de toestand (bijlage VI.3-2, A, 1° van de codex) en indien kan voldaan worden aan de andere voorwaarden voor het gebruik van deze techniek.

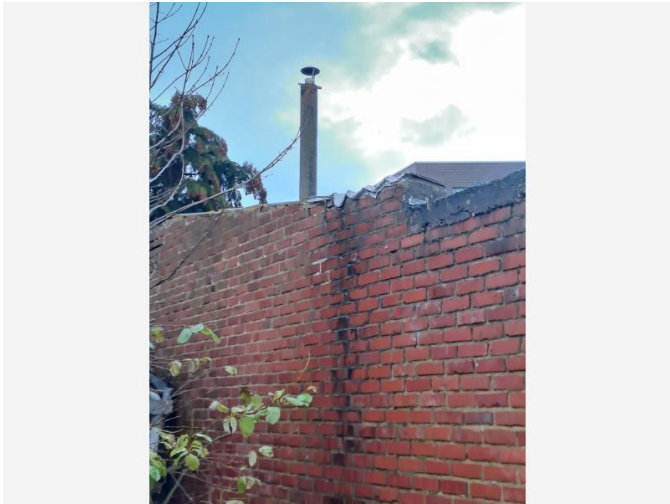
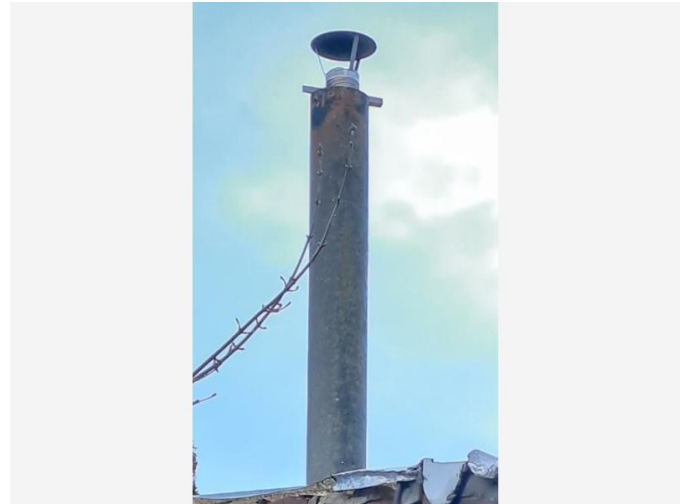
| Eindbeoordeling materiaalarisico | Laag materiaalarisico en/of verlaagde kans op vezelvrijgave |

| Asbestsoort (vezeltype) | Crocidoliet aanwezig |
| Toestand van het materiaal | Licht beschadigd, licht verweerd. Intact materiaal type Pical – asbestboard of categorie III 'gebondenheid' |

| Beschrijving | Rookgaskanaal |

Verwijderen

- Zorg voor een veilig beheer. Vermijd het beschadigen van het asbestmateriaal. Controleer de toestand jaarlijks op wijzigingen.

- Eenvoudige handelingen: enkel door erkend asbestverwijderaar  
De techniek van de eenvoudige handelingen mag worden toegepast bij de verwijdering van hechtgebonden asbest die niet beschadigd is of waarbij er geen vrije vezels zichtbaar zijn en waarbij verwijdering geen aanleiding geeft tot een wijziging van de toestand (bijlage VI.3-2, A, 1° van de codex) en indien kan voldaan worden aan de andere voorwaarden voor het gebruik van deze techniek.

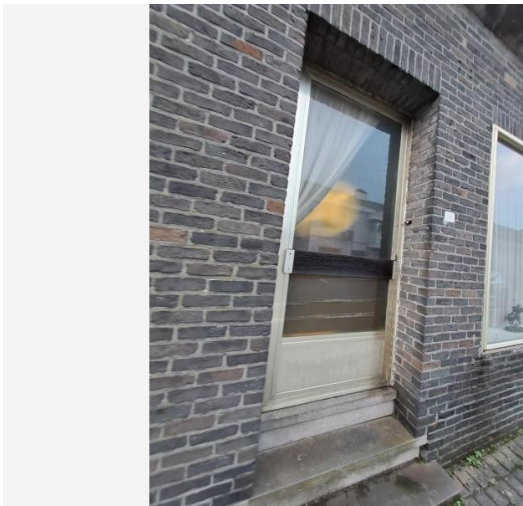
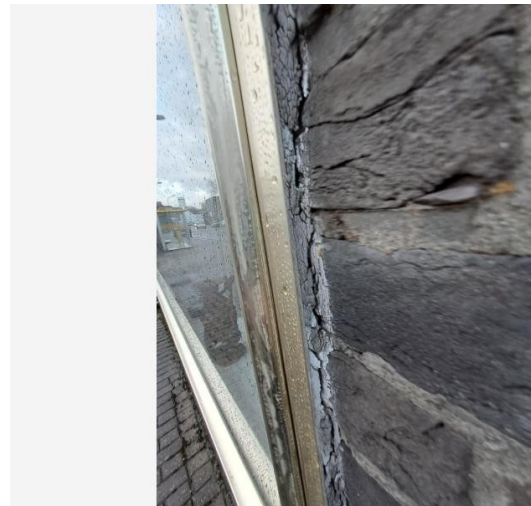
| Eindbeoordeling materiaalrisico | Verhoogd materiaalrisico en/of verhoogde kans op vezelvrijgave |

| Asbestsoort (vezeltype) | Amfibool aanwezig, uitgezonderd crocidoliet |
| Toestand van het materiaal | Matig beschadigd, matig verweerd |

| Beschrijving | Siliconen aan oude ramen |

Verwijderen

- Scherm in afwachting van verwijdering het asbestmateriaal af van luchtstromingen en verstoring: bijvoorbeeld door het te verpakken, te fixeren, af te dekken, signalisatie - afbakening aan te brengen, ...

- Eenvoudige handelingen: enkel door erkend asbestverwijderaar  
De techniek van de eenvoudige handelingen mag worden toegepast bij de verwijdering van hechtgebonden asbest die niet beschadigd is of waarbij er geen vrije vezels zichtbaar zijn en waarbij verwijdering geen aanleiding geeft tot een wijziging van de toestand (bijlage VI.3-2, A, 1° van de codex) en indien kan voldaan worden aan de andere voorwaarden voor het gebruik van deze techniek.

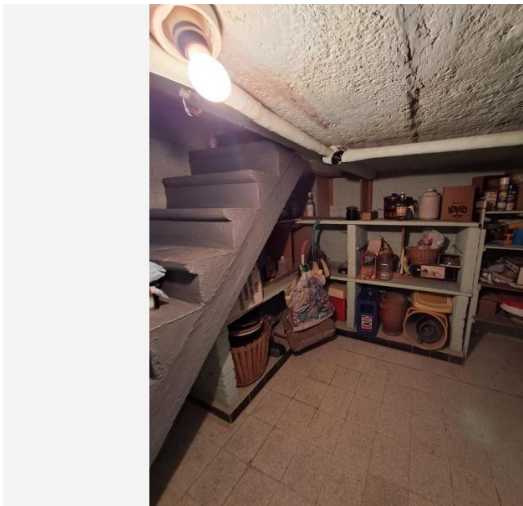
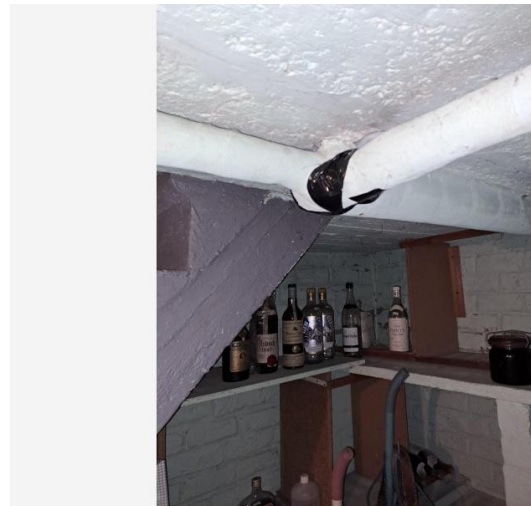
| Eindbeoordeling materiaalrisico | Verhoogd materiaalrisico en/of verhoogde kans op vezelvrijgave |

| Asbestsoort (vezeltype) | Amfibool aanwezig, uitgezonderd crocidoliet |
| Toestand van het materiaal | Licht beschadigd, licht verweerd. Intact materiaal type Pical – asbestboard of categorie III 'gebondenheid' |

| # | Type | Referentie | Resultaat |
|---|---|---|---|
| 5.1 | Mengmonster | 240103-KLST36-LEIISOB | Amosiet |

| Beschrijving | Leidingisolatie gips bochten |

Verwijderen

- Scherm in afwachting van verwijdering het asbestmateriaal af van luchtstromingen en verstoring: bijvoorbeeld door het te verpakken, te fixeren, af te dekken, signalisatie - afbakening aan te brengen, ...
- Verwijder dit asbestmateriaal zo snel mogelijk. Volg de toestand goed op.

- Hermetische zone (erkend asbestverwijderaar)  
Op basis van de risicobeoordeling moet worden uitgemaakt welke herstel- of verwijderingstechniek moet worden toegepast. Als asbestverwijdering d.m.v. de methode van de couveusezak of door middel van de methode van de hermetisch afgesloten zone vereist is, mag dat enkel door erkende ondernemingen gebeuren.

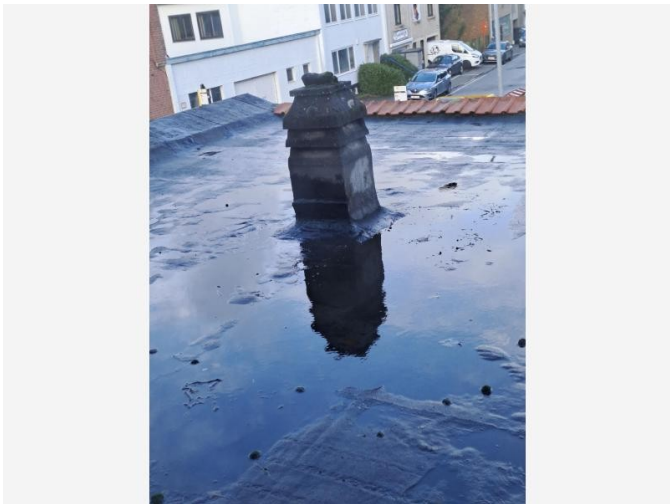
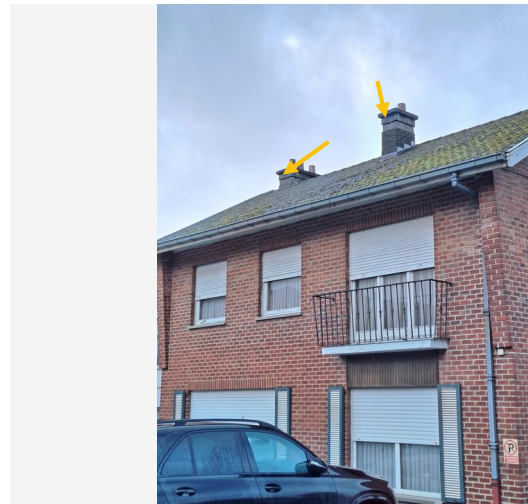
| Eindbeoordeling materiaalisico | Laag materiaalisico en/of verlaagde kans op vezelvrijgave |

| Asbestsoort (vezeltype) | Crocidoliet aanwezig |
| Toestand van het materiaal | Licht beschadigd, licht verweerd. Intact materiaal type Pical – asbestboard of categorie III 'gebondenheid' |

| Beschrijving | Schouwputten |

Verwijderen

- Zorg voor een veilig beheer. Vermijd het beschadigen van het asbestmateriaal. Controleer de toestand jaarlijks op wijzigingen.

- Eenvoudige handelingen: enkel door erkend asbestverwijderaar  
De techniek van de eenvoudige handelingen mag worden toegepast bij de verwijdering van hechtgebonden asbest die niet beschadigd is of waarbij er geen vrije vezels zichtbaar zijn en waarbij verwijdering geen aanleiding geeft tot een wijziging van de toestand (bijlage VI.3-2, A, 1° van de codex) en indien kan voldaan worden aan de andere voorwaarden voor het gebruik van deze techniek.

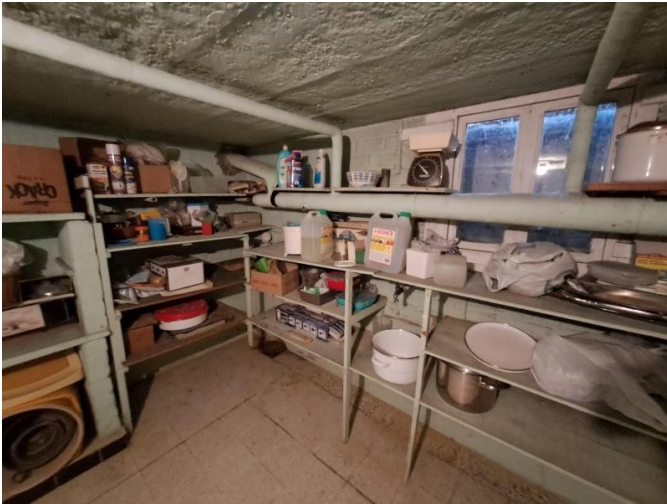
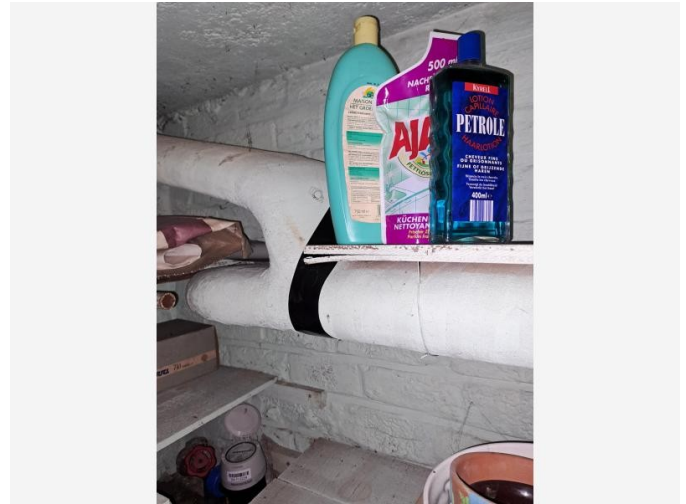
| Eindbeoordeling materiaalrisico | Verhoogd materiaalrisico en/of verhoogde kans op vezelvrijgave |

| Asbestsoort (vezeltype) | Amfibool aanwezig, uitgezonderd crocidoliet |
| Toestand van het materiaal | Licht beschadigd, licht verweerd. Intact materiaal type Pical – asbestboard of categorie III 'gebondenheid' |

Verwijderen

- Scherm in afwachting van verwijdering het asbestmateriaal af van luchtstromingen en verstoring: bijvoorbeeld door het te verpakken, te fixeren, af te dekken, signalisatie - afbakening aan te brengen, ...
- Verwijder dit asbestmateriaal zo snel mogelijk. Volg de toestand goed op.

- Hermetische zone (erkend asbestverwijderaar)  
Op basis van de risicobeoordeling moet worden uitgemaakt welke herstel- of verwijderingstechniek moet worden toegepast. Als asbestverwijdering d.m.v. de methode van de couveusezak of door middel van de methode van de hermetisch afgesloten zone vereist is, mag dat enkel door erkende ondernemingen gebeuren.

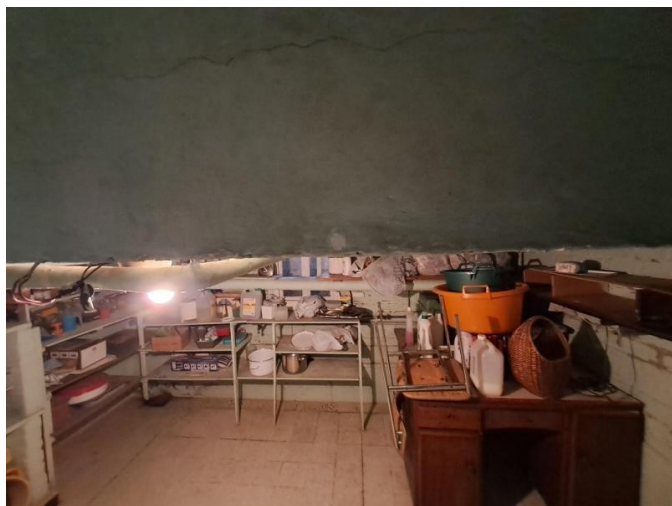
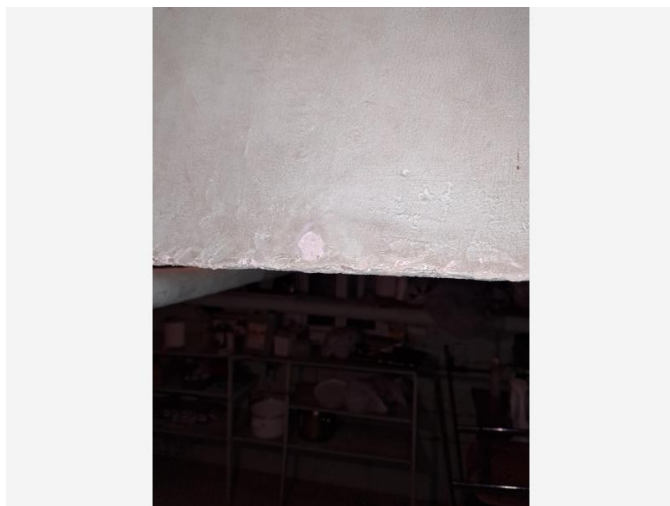
## Fiche 13: Pleisterwerk muren + plafonds

Geen asbest
