Asbestinventarisatietest

Dutskouter 6, 9500 Geraardsbergen

Attestnummer : 20250402-000272.000

Niet-asbestveilig

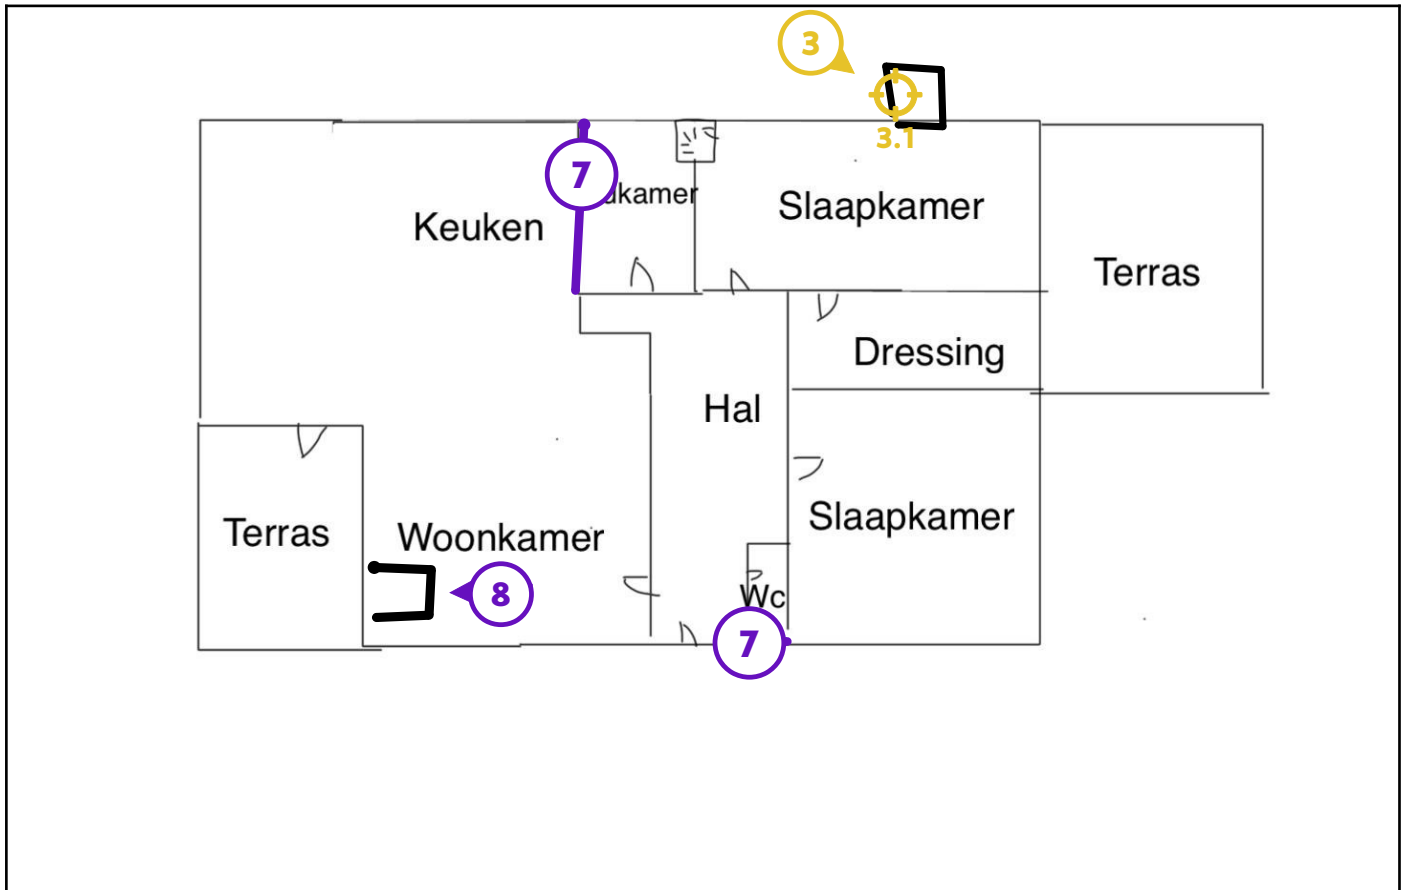
Plan 1.2: Gelijkvloers

Beschrijving	Type	Actie
3. Roetluik	Asbestmateriaal	Zorgvuldig beheren
3.1 Code: M05	Puntmonster	-
7. Tegellijn achter wandtegels & plinten	Advies	-
8. Schouwbus	Advies	-

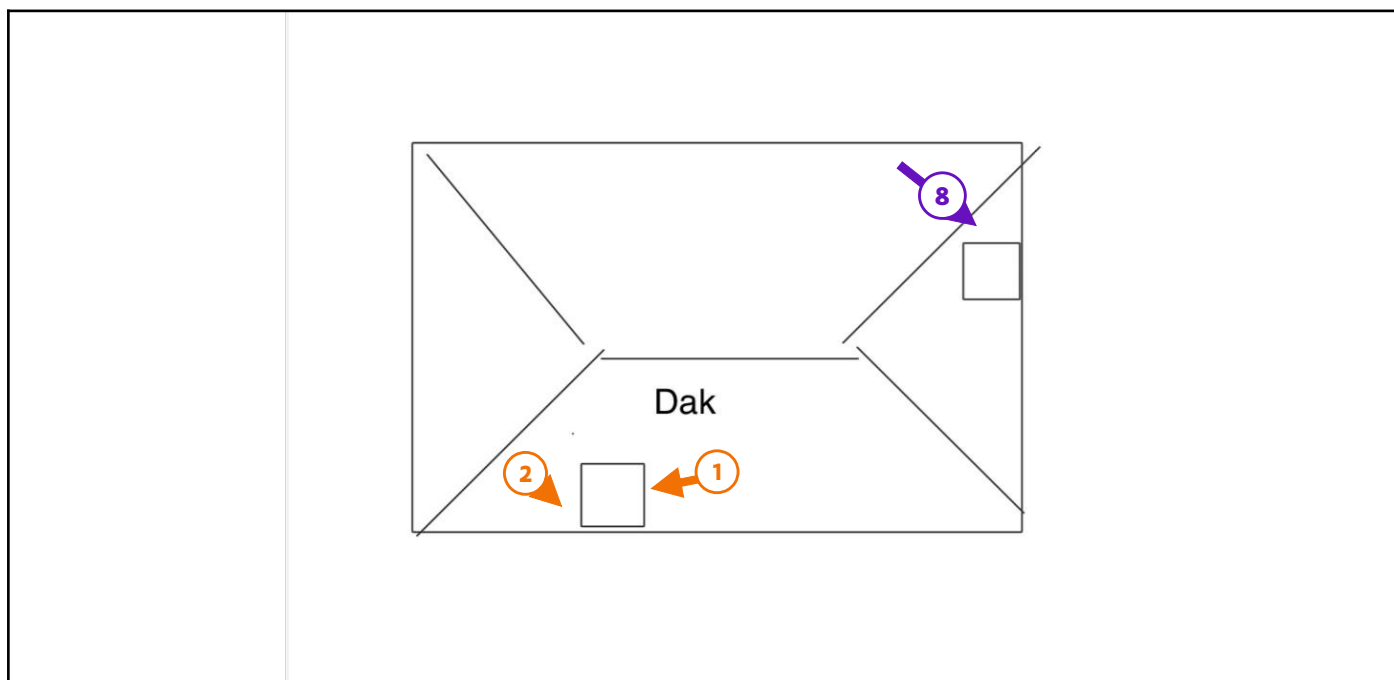
Plan 1.8: Dak

Beschrijving	Type	Actie
1. Schouwbus in een 'gesloten systeem'	Asbestmateriaal	Verwijderen
2. Schouwhoed in een 'gesloten systeem'	Asbestmateriaal	Verwijderen
8. Schouwbus	Advies	-

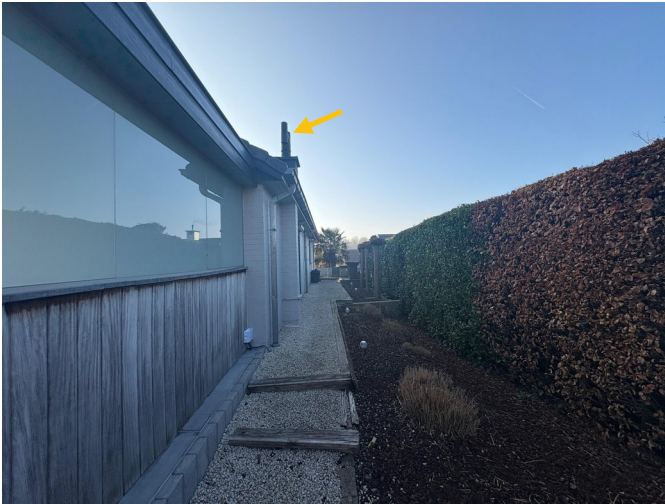
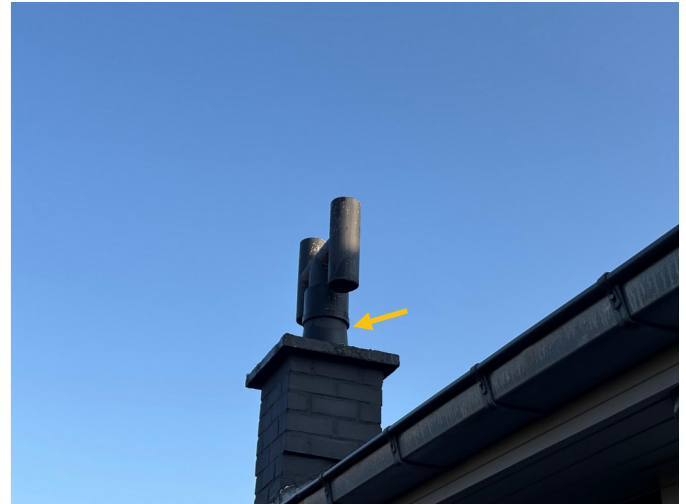
Eindbeoordeling materiaalrisico	Laag materiaalrisico en/of verlaagde kans op vezelvrijgave
---------------------------------	--

Gebondenheid	Categorie 1: hechtgebonden in oorsprong
Asbestsoort (vezeltype)	Crocidoliet aanwezig
Asbestconcentratie	Laag (< 50%)
Afschermingsgraad van het gehele materiaal	Geheel of deels vrij aan de buitenlucht
Toestand van het materiaal	Licht beschadigd, licht verweerd. Intact calciumsilicaatmateriaal of categorie III 'gebondenheid'

Beschrijving	Schouwbus in een 'gesloten systeem'
Omgeving	Grenst aan binnen- en buitenlucht
Primaire drager	HVAC infrastructuur en uitrusting
Asbestmateriaal	Rookgaskanaal
Bindmiddel van asbestmateriaal	Cement
Gebondenheid op basis van bindmiddel	Hecht
Hoeveelheid (lengte - omtrek - dikte - aantal)	<ul style="list-style-type: none"> • 0,10 m - 40,00 cm - 4,00 cm - 1 stuk
Totaal volume	0,002 m ³
Eenvoudig bereikbaar	Ja
Bevestigingswijze	<ul style="list-style-type: none"> • Onbekend
Identificatiemethode	Vaststelling zonder monstername
Destructieve handeling voor identificatie	Nee
Opmerking	Schouwbus in een 'gesloten systeem' wil zeggen dat er in het verlengde van deze schouwbus een CV ketel is aangesloten of deze volledig dichtgemaakt is en niet meer in gebruik is. De hoeveelheid is een schatting het is niet te achterhalen hoe ver de bus doorloopt in de schouw.

Het asbestmateriaal valt onder de mijlpaal van 2034.

Verwijderen

- Zorg voor een veilig beheer. Vermijd het beschadigen van het asbestmateriaal. Controleer de toestand jaarlijks op wijzigingen.

- Eenvoudige handelingen: mag via doe-het-zelf of door werknemer(s) met opleidingsattest eenvoudige handelingen
Bij het uitvoeren van eenvoudige handelingen, zoals toegestaan via doe-het-zelfmethoden of door werknemers met een opleidingsattest, is het gebruik van de juiste persoonlijke beschermingsmiddelen (PBM's) verplicht om blootstelling aan asbestvezels te voorkomen. Wij adviseren echter om asbest te laten verwijderen door een werknemer met opleidingscertificaat. Maar het is ook toegestaan via de doe-het-zelfmethode, mits de juiste voorzorgsmaatregelen en PBM's in acht worden genomen. De volgende PBM's dienen altijd aanwezig te zijn:
 - FFP3-mondmasker of halfgelaatsmasker met P3 filter
 - wegwerpoverall (Tyvek CATIII, type 5 en 6),
 - handschoenen wegwerp of afwasbaar

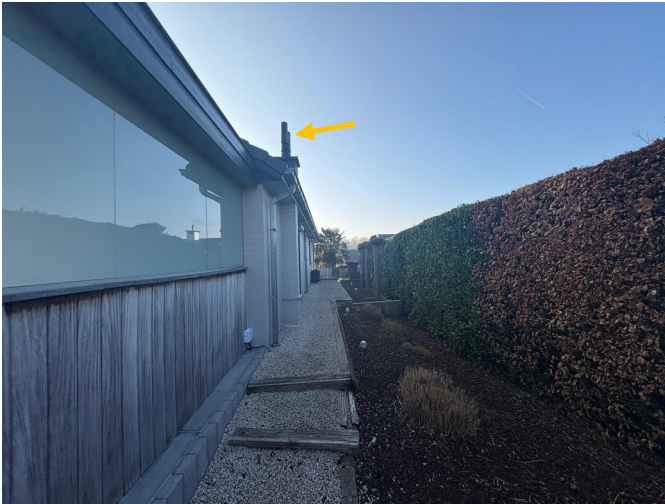
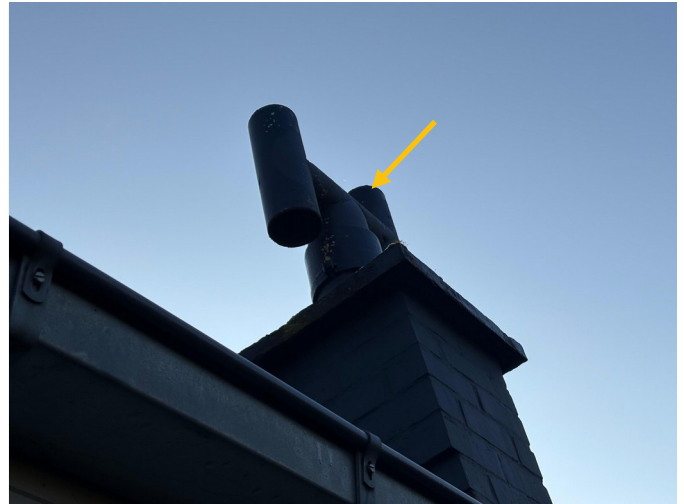
Eindbeoordeling materiaalrisico	Laag materiaalrisico en/of verlaagde kans op vezelvrijgave
---------------------------------	--

Gebondenheid	Categorie 1: hechtgebonden in oorsprong
Asbestsoort (vezeltype)	Crocidoliet aanwezig
Asbestconcentratie	Laag (< 50%)
Afschermingsgraad van het gehele materiaal	Geheel of deels vrij aan de buitenlucht
Toestand van het materiaal	Licht beschadigd, licht verweerd. Intact calciumsilicaatmateriaal of categorie III 'gebondenheid'

Beschrijving	Schouwhoed in een 'gesloten systeem'
Omgeving	Grenst aan binnen- en buitenlucht
Primaire drager	HVAC infrastructuur en uitrusting
Asbestmateriaal	Schouwhoed, ventilatiekap (anti-windval)
Bindmiddel van asbestmateriaal	Cement
Gebondenheid op basis van bindmiddel	Hecht
Hoeveelheid (gewicht - aantal)	<ul style="list-style-type: none">• 5,00 kg - 1 stuk
Totaal gewicht	5,00 kg
Eenvoudig bereikbaar	Ja
Bevestigingswijze	<ul style="list-style-type: none">• Onbekend
Identificatiemethode	Vaststelling zonder monstername
Destructieve handeling voor identificatie	Nee
Opmerking	Schouwhoed in een 'gesloten systeem' wil zeggen dat er in het verlengde van deze schouwhoed een CV ketel is aangesloten of deze volledig dichtgemaakt is en niet meer in gebruik is. De hoeveelheid is een schatting

Het asbestmateriaal valt onder de mijlpaal van 2034.

Verwijderen

- Zorg voor een veilig beheer. Vermijd het beschadigen van het asbestmateriaal. Controleer de toestand jaarlijks op wijzigingen.

- Eenvoudige handelingen: mag via doe-het-zelf of door werknemer(s) met opleidingsattest eenvoudige handelingen
Bij het uitvoeren van eenvoudige handelingen, zoals toegestaan via doe-het-zelfmethoden of door werknemers met een opleidingsattest, is het gebruik van de juiste persoonlijke beschermingsmiddelen (PBM's) verplicht om blootstelling aan asbestvezels te voorkomen. Wij adviseren echter om asbest te laten verwijderen door een werknemer met opleidingscertificaat. Maar het is ook toegestaan via de doe-het-zelfmethode, mits de juiste voorzorgsmaatregelen en PBM's in acht worden genomen. De volgende PBM's dienen altijd aanwezig te zijn:
 - FFP3-mondmasker of halfgelaatsmasker met P3 filter
 - wegwerpoverall (Tyvek CATIII,type 5 en 6),
 - handschoenen wegwerp of afwasbaar

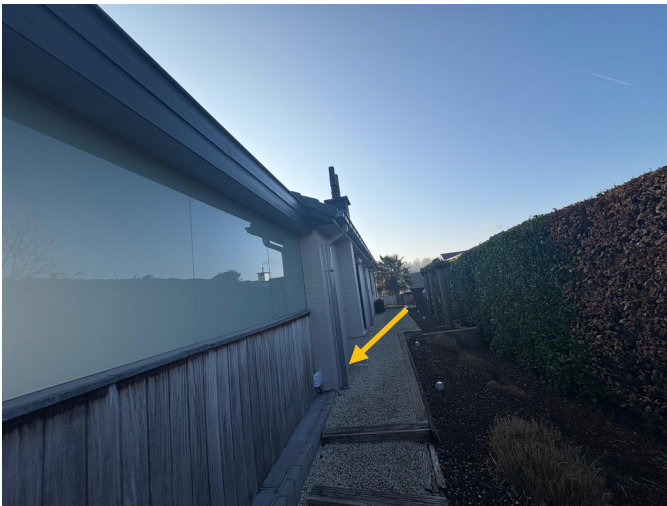
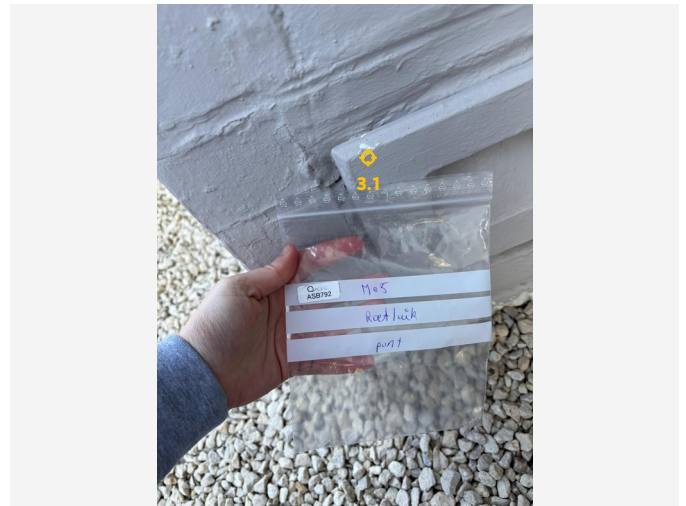
Eindbeoordeling materiaalrisico	Laag materiaalrisico en/of verlaagde kans op vezelvrijgave
---------------------------------	--

Gebondenheid	Categorie 1: hechtgebonden in oorsprong
Asbestsoort (vezeltype)	Alleen chrysotiel
Asbestconcentratie	Laag (< 50%)
Afschermingsgraad van het gehele materiaal	Geheel of deels vrij aan de buitenlucht
Toestand van het materiaal	Licht beschadigd, licht verweerd. Intact calciumsilicaatmateriaal of categorie III 'gebondenheid'

#	Type	Referentie	Resultaat
3.1	Puntmonster	M05	Chrysotiel

Beschrijving	Roetluik
Omgeving	Binnen
Primaire drager	Binnenwand
Asbestmateriaal	Brandwerende afsluiting (prefab geheel) - Luik
Bindmiddel van asbestmateriaal	Cement
Gebondenheid op basis van bindmiddel	Hecht
Hoeveelheid (gewicht - aantal)	<ul style="list-style-type: none">• 2,00 kg - 1 stuk
Totaal gewicht	2,00 kg
Eenvoudig bereikbaar	Ja
Bevestigingswijze	<ul style="list-style-type: none">• Geklemd• Verlijmd, ingegoten, versmeerd
Identificatiemethode	Vaststelling met monstername
Destructieve handeling voor identificatie	Nee
Opmerking	De hoeveelheid betreft een schatting

Het asbestmateriaal valt onder de mijlpaal van 2040.

Zorgvuldig beheren

- Zorg voor een veilig beheer. Vermijd het beschadigen van het asbestmateriaal. Controleer de toestand jaarlijks op wijzigingen.

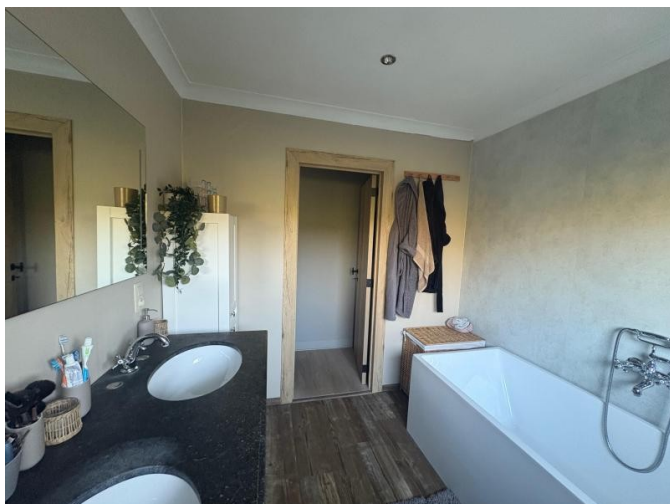
Vrije foto

Het plafond bestaat uit niet-asbestverdachte gipskartonplaten. Zonder destructie is het niet mogelijk om na te gaan of er asbestverdachte materialen aanwezig zijn achter de gipskartonplaten.

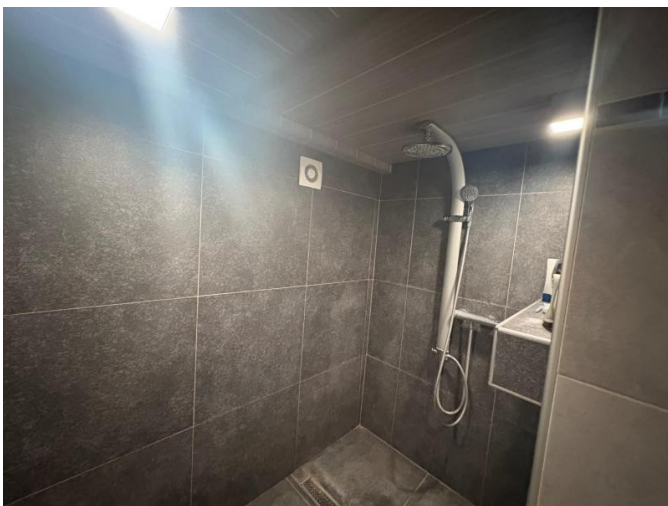
Vrije foto

Op moment van de inspectie kon niet worden nagegaan of de tegellijm achter de muurtegels/plinten asbestverdacht is. Bij renovatie of verwijdering van de tegels dient het materiaal te worden geanalyseerd voor de werken van start gaan.

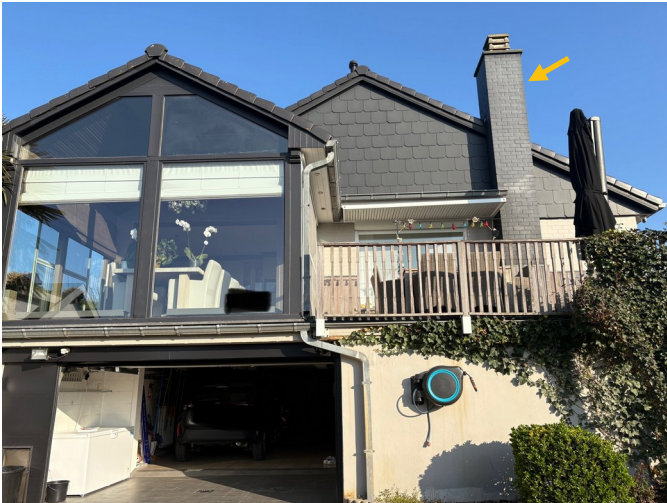
Vrije foto

Op moment van de inspectie kon niet worden nagegaan of er een asbestcementbuis aanwezig is in de schouw. Verder onderzoek is niet mogelijk zonder destructie.

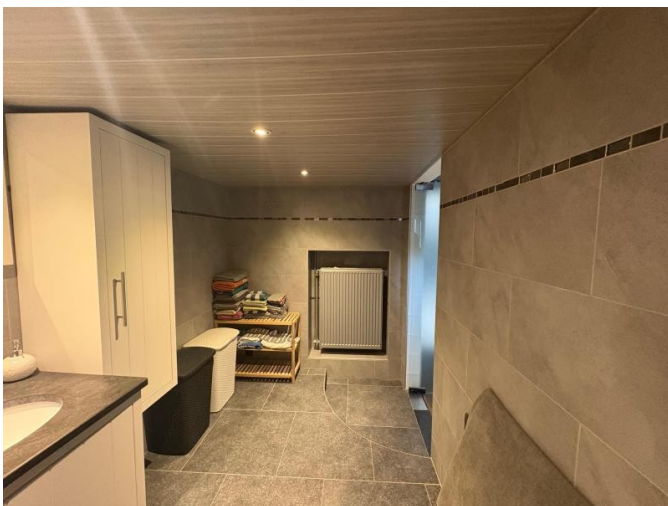
Vrije foto

Het plafond bestaat uit hout/PVC. Zonder destructie is het niet mogelijk om na te gaan of er asbestverdachte materialen aanwezig zijn achter de Plafondafwerking.

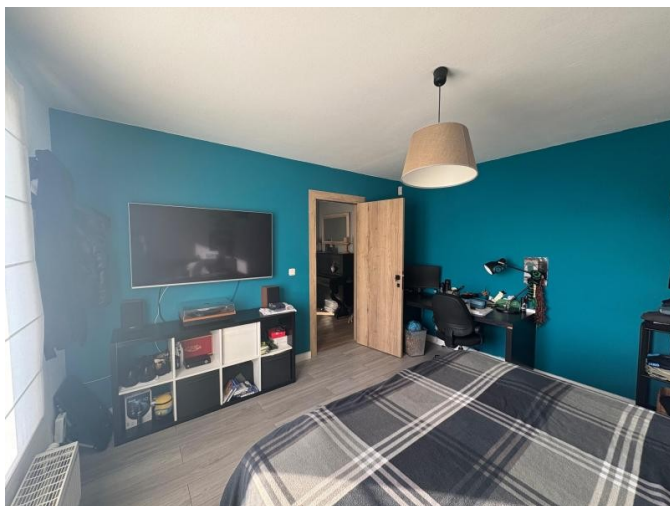
Vrije foto

De aanwezige vloerbekleding is niet asbestverdacht. De onderliggende laag was echter niet inspecteerbaar zonder destructie tijdens de inspectie. Mogelijk is de onderliggende laag asbestverdacht.

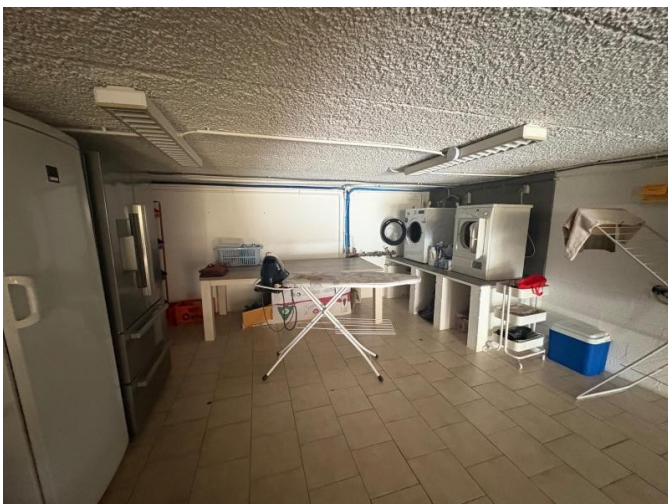
Vrije foto

Op moment van de inspectie kon niet worden nagegaan of de tegellijm onder de vloertegels asbestverdacht is. Bij renovatie of verwijdering van de tegels dient het materiaal te worden geanalyseerd voor de werken van start gaan.

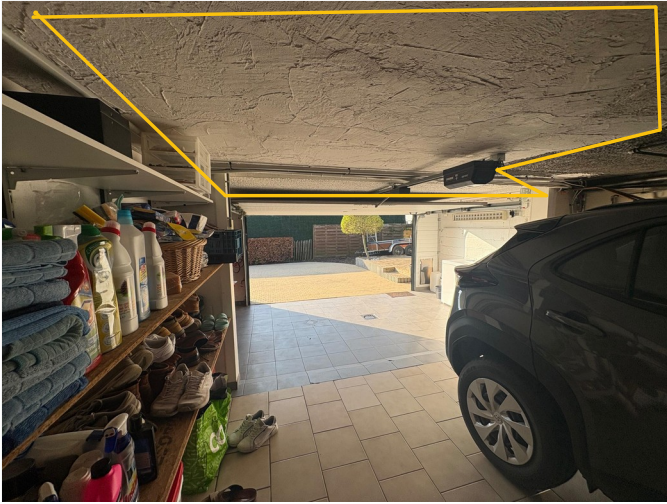
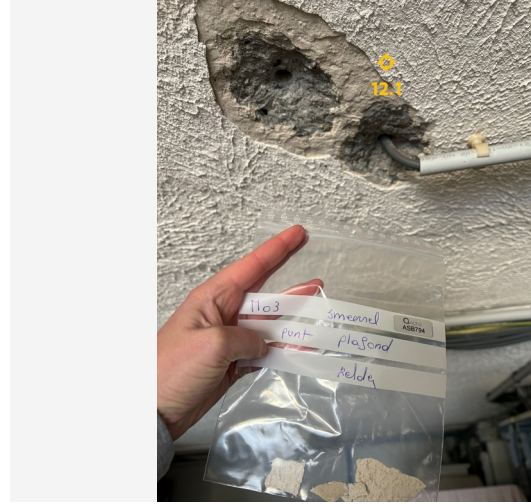
Fiche 12: Verf plafond kelder

Geen asbest

#	Type	Referentie	Resultaat
12.1	Puntmonster	M03	Geen asbest

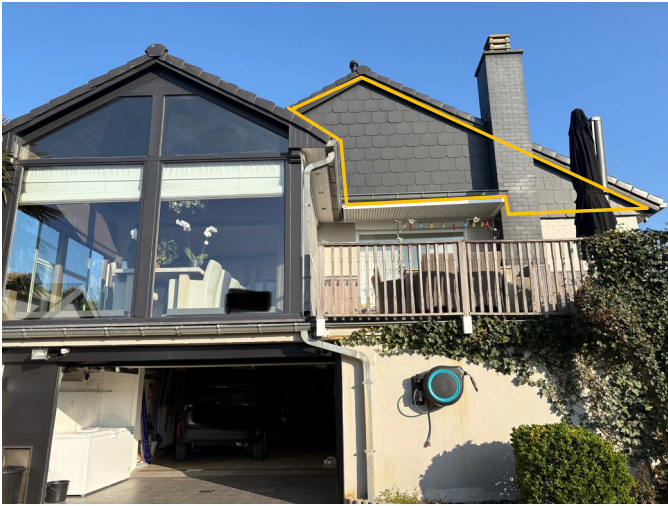
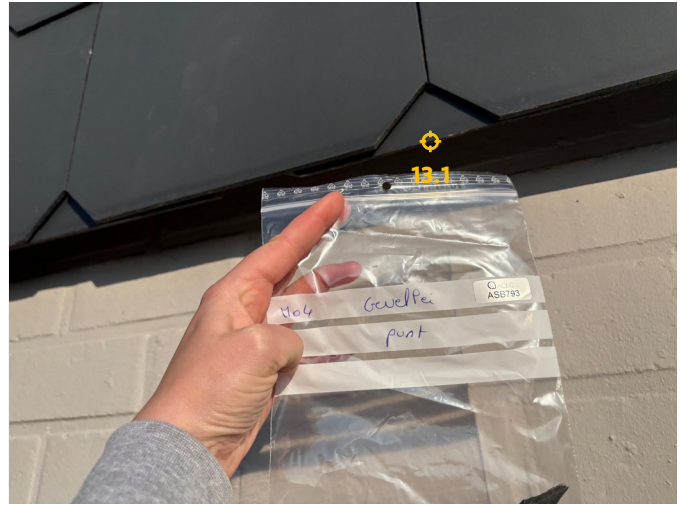
Fiche 13: Gevelleien

Geen asbest

#	Type	Referentie	Resultaat
13.1	Puntmonster	M04	Geen asbest
