# Asbestinventarisatetest

Hoezestraat 49F, 9320 Aalst

Attestnummer : 20250228-000164.000

Uitgegeven op : 28.02.2025

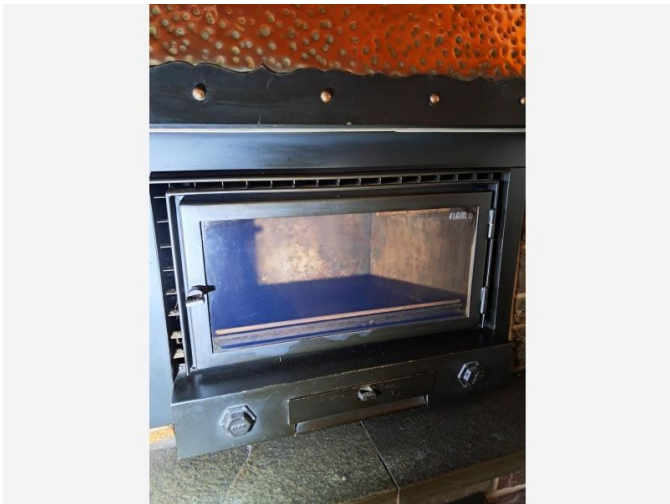
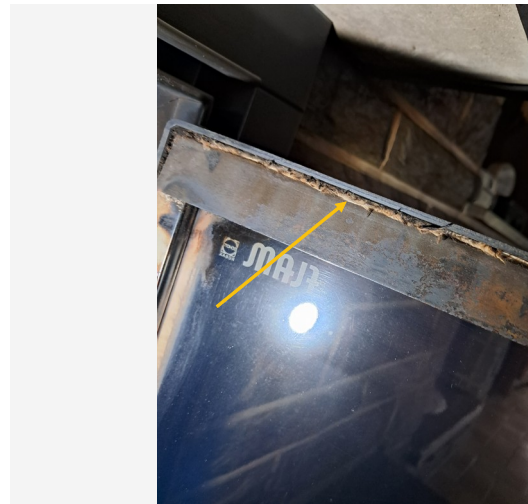
| Fiche 1: Kachelkoord..... | 16 |

| Eindbeoordeling materiaalrisico | Hoog materiaalrisico en/of hoge kans op vezelvrijgave |

| Gebondenheid | Categorie 3: niet-hechtgebonden met weinig of geen matrix |
| Asbestsoort (vezeltype) | Crocidoliet aanwezig |
| Asbestconcentratie | Hoog ( $\geq 50\%$ ) |
| Toestand van het materiaal | Matig beschadigd, matig verweerd |

**Dringend verwijderen**

- Zorg voor een veilig beheer. Vermijd het beschadigen van het asbestmateriaal. Controleer de toestand jaarlijks op wijzigingen.

- Eenvoudige handelingen: enkel door erkend asbestverwijderaar  
Te informeren bij leverancier of andere kachel specialist.

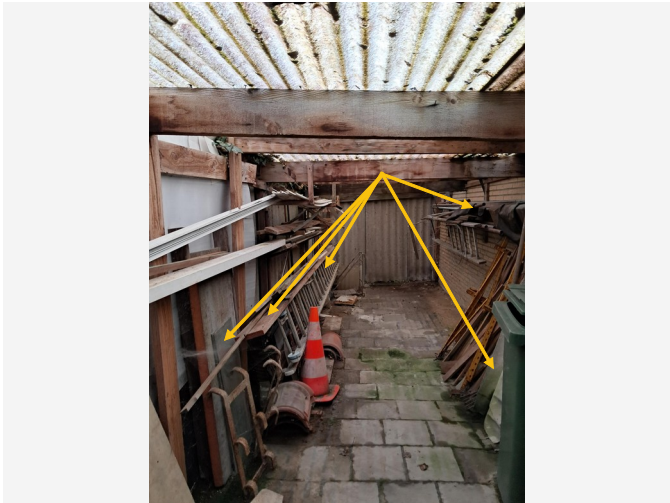
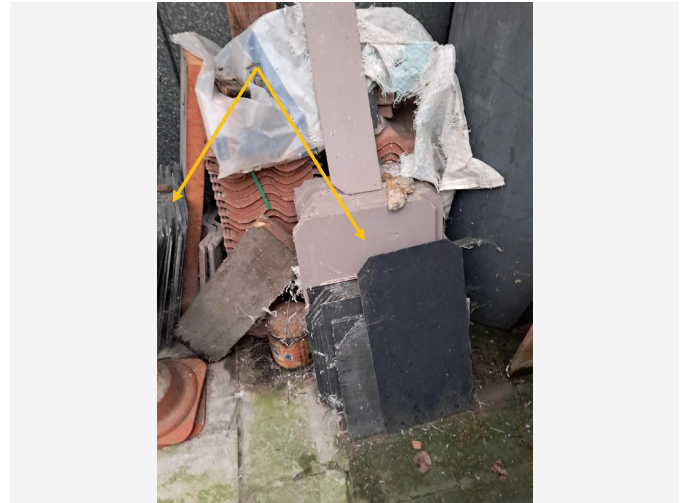
| Fiche 2: Asbestmaterialen in opslag..... | 19 |

| Beschrijving | Asbestmaterialen in opslag |
| Type afvalstof | Betreft stock-voorraad of gedemonteerde asbestmaterialen |

**Dringend verwijderen**

- Verwijder het asbestafval.

- Eenvoudige handelingen: mag via doe-het-zelf of door werknemer(s) met opleidingsattest eenvoudige handelingen  
Verwijderen zonder te breken en af te voeren in plastic gewikkeld naar het containerpark of erkende afvalverwerker. Gebruik PBM!

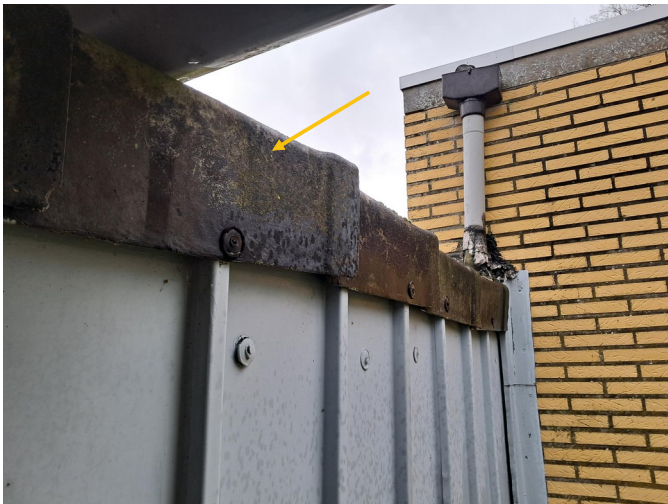
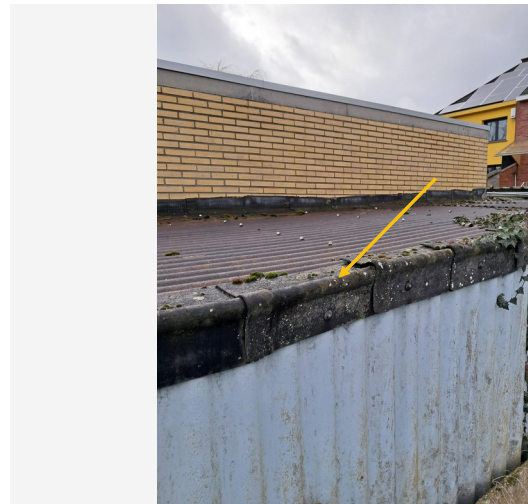
| Fiche 3: Golfplaten dakrand garage..... | 21 |

| Eindbeoordeling materiaalisico | Laag materiaalisico en/of verlaagde kans op vezelvrijgave |

| Gebondenheid | Categorie 1: hechtgebonden in oorsprong |
| Asbestsoort (vezeltype) | Crocidoliet aanwezig |
| Toestand van het materiaal | Licht beschadigd, licht verweerd. Intact calciumsilicaatmateriaal of categorie III 'gebondenheid' |

Verwijderen

- Zorg voor een veilig beheer. Vermijd het beschadigen van het asbestmateriaal. Controleer de toestand jaarlijks op wijzigingen.

- Eenvoudige handelingen: mag via doe-het-zelf of door werknemer(s) met opleidingsattest eenvoudige handelingen  
Verwijderen zonder te breken en af te voeren in plastic gewikkeld naar het containerpark of erkende afvalverwerker. Gebruik persoonlijke beschermingsmiddelen! Veel gemeenten bieden speciale asbestafvalzakken aan die ze met de vrachtwagen komen ophalen. Informeren bij de betreffende gemeente. Opgelet dit is enkel van toepassing voor cementgebonden asbest zoals deze golfplaten.

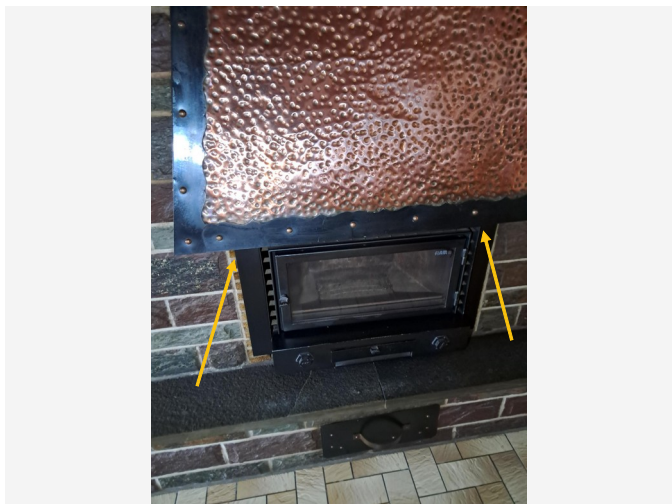
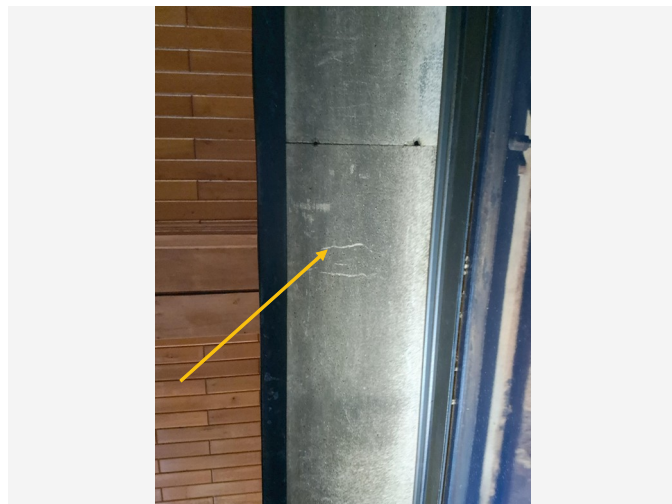
| Fiche 4: AC/RF plaat onderzijde kachel..... | 24 |

| Eindbeoordeling materiaalrisico | Verhoogd materiaalrisico en/of verhoogde kans op vezelvrijgave |

| Gebondenheid | Categorie 1: hechtgebonden in oorsprong |
| Asbestsoort (vezeltype) | Crocidoliet aanwezig |
| Toestand van het materiaal | Licht beschadigd, licht verweerd. Intact calciumsilicaatmateriaal of categorie III 'gebondenheid' |

Verwijderen

- Zorg voor een veilig beheer. Vermijd het beschadigen van het asbestmateriaal. Controleer de toestand jaarlijks op wijzigingen.

- Eenvoudige handelingen: mag via doe-het-zelf of door werknemer(s) met opleidingsattest eenvoudige handelingen  
Verwijderen zonder te breken en af te voeren in plastic gewikkeld naar het containerpark of erkende afvalverwerker. Gebruik PBM!

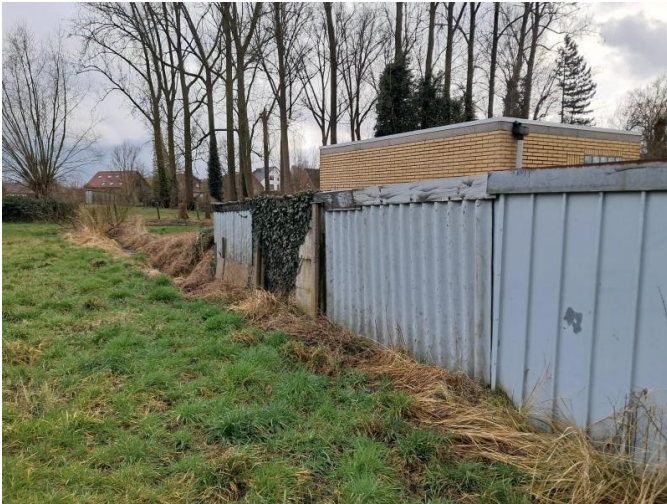
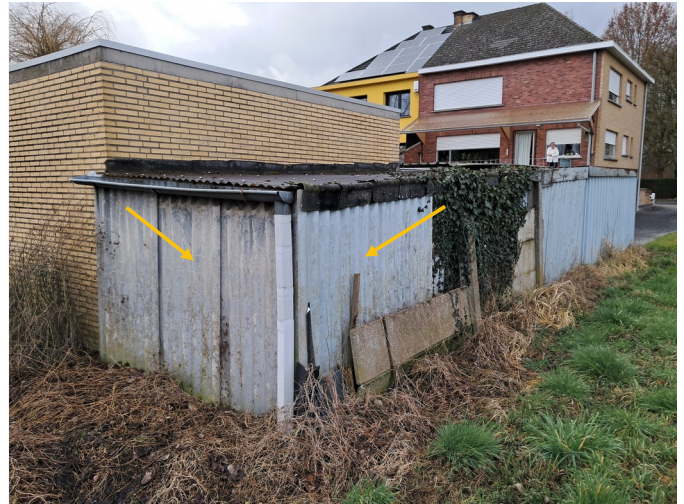
| Fiche 5: Golfplaten muur garage..... | 27 |

| Eindbeoordeling materiaalrisico | Laag materiaalrisico en/of verlaagde kans op vezelvrijgave |

| Gebondenheid | Categorie 1: hechtgebonden in oorsprong |
| Asbestsoort (vezeltype) | Crocidoliet aanwezig |
| Toestand van het materiaal | Licht beschadigd, licht verweerd. Intact calciumsilicaatmateriaal of categorie III 'gebondenheid' |

Verwijderen

- Zorg voor een veilig beheer. Vermijd het beschadigen van het asbestmateriaal. Controleer de toestand jaarlijks op wijzigingen.

- Eenvoudige handelingen: mag via doe-het-zelf of door werknemer(s) met opleidingsattest eenvoudige handelingen  
Verwijderen zonder te breken en af te voeren in plastic gewikkeld naar het containerpark of erkende afvalverwerker. Gebruik persoonlijke beschermingsmiddelen! Veel gemeenten bieden speciale asbestafvalzakken aan die ze met de vrachtwagen komen ophalen. Informeren bij de betreffende gemeente. Opgelet dit is enkel van toepassing voor cementgebonden asbest zoals deze golfplaten.

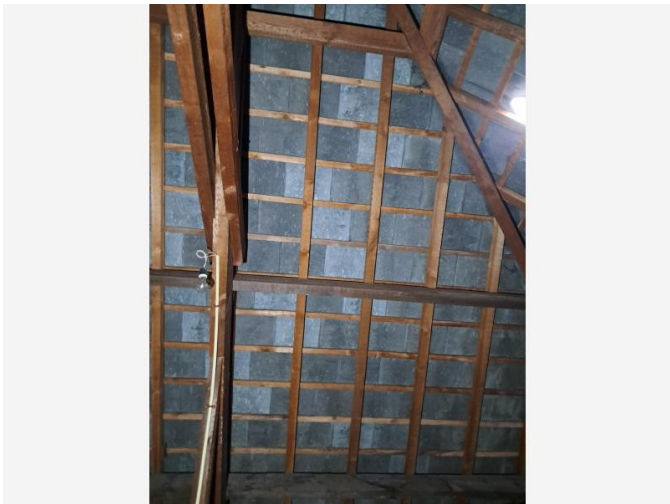
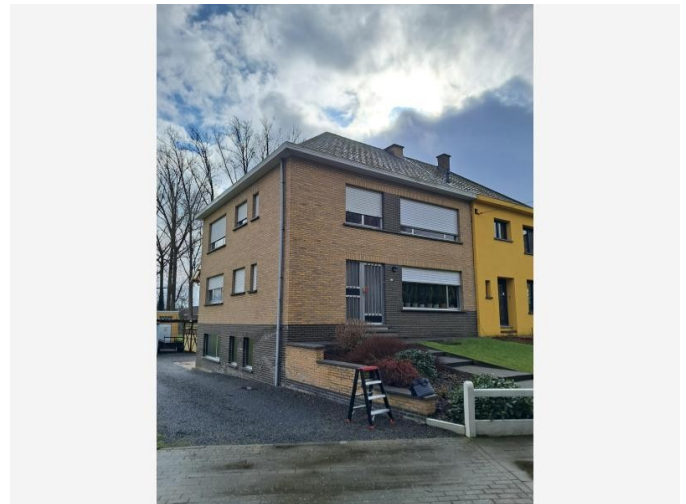
| Fiche 6: Dak uit Asbestverdachte leien..... | 30 |

| Eindbeoordeling materiaalrisico | Verhoogd materiaalrisico en/of verhoogde kans op vezelvrijgave |

| Gebondenheid | Categorie 1: hechtgebonden in oorsprong |
| Asbestsoort (vezeltype) | Crocidoliet aanwezig |

| Opmerking | Op basis van onze expertise als deskundigen hebben we deze leien als asbesthoudend geclassificeerd, zonder staalname. De opgegeven volumes zijn slechts schattingen en mogen niet worden gebruikt als maatstaf voor heffingen. |

Verwijderen

- Zorg voor een veilig beheer. Vermijd het beschadigen van het asbestmateriaal. Controleer de toestand jaarlijks op wijzigingen.
- Hemelwater dat afspoelt van asbestcement daken of gevels kan asbestdeeltjes bevatten. Gebruik het enkel voor gesloten circuits (bv. spoelen toiletten). Reinig na het vervangen van het dak of de gevel de dakgoten en regenwaterput of -ton om asbesthoudend sediment of slib te verwijderen
- Voer bijkomende staalname(s) uit.

- Eenvoudige handelingen: mag via doe-het-zelf of door werknemer(s) met opleidingsattest eenvoudige handelingen  
Raadpleeg de actuele wetgeving op de website van OVAM. Onder strikte voorwaarden is het eventueel toegestaan om deze toepassing zelf te verwijderen.
- Eenvoudige handelingen: enkel door erkend asbestverwijderaar  
Gezien de staat van de leien, die redelijk verweerd zijn, en hoewel deze eventueel door eenvoudige handelingen verwijderd kunnen worden, adviseer ik als deskundige om de verwijdering te laten uitvoeren

door een erkende asbestverwijderaar. Dit garandeert de veiligheid van zowel de bewoners als de burens.

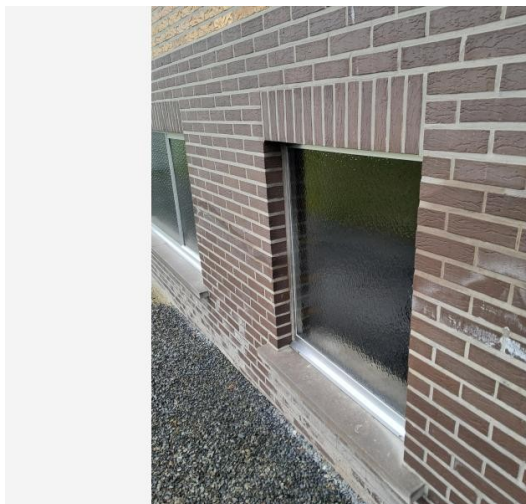
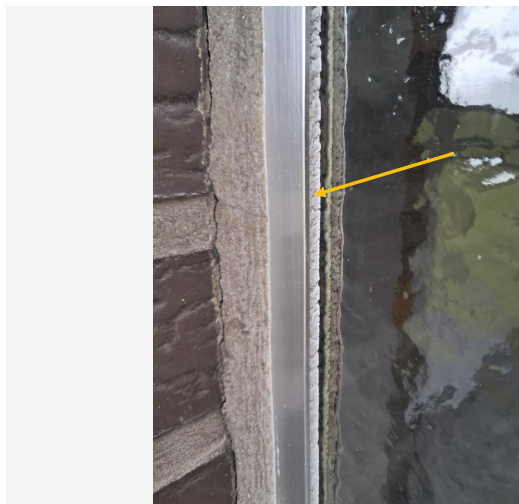
| Fiche 8: Kitramen (tussen glas en profiel)..... | 36 |

| Opmerking | Deze oppervlakte, volumes en gewichten zijn niet gemeten, maar geschat op basis van een benadering van de aanwezige kitten (de opgegeven hoeveelheden mogen niet gebruikt worden als maatstaf voor heffingen). |

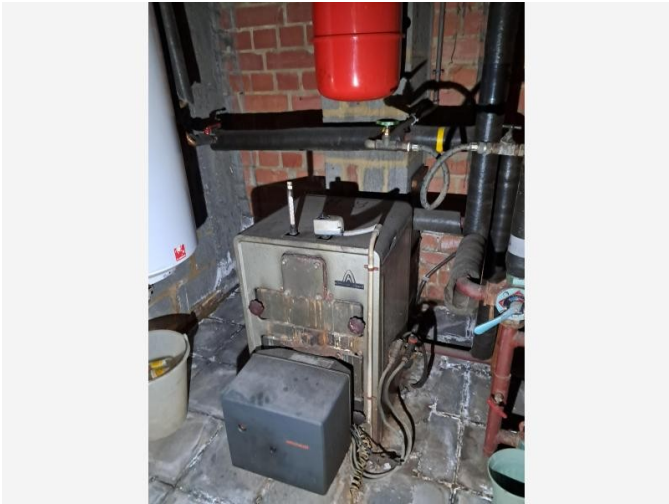
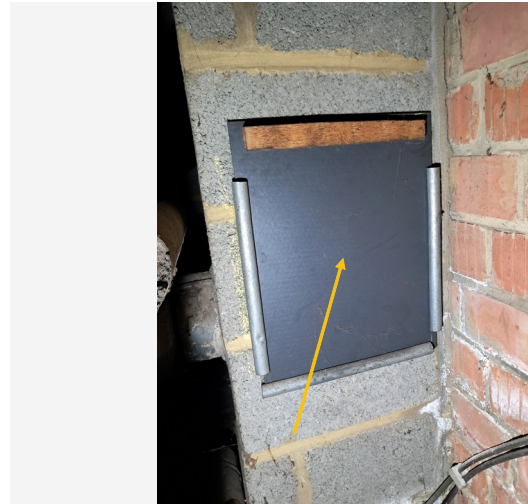
| Fiche 10: Roetluik uit asbestcement..... | 42 |

| Opmerking | Deze oppervlakte, volumes en gewichten zijn niet gemeten, maar geschat op basis van een benadering van de aanwezige roetluiken. Deze schatting mag niet worden gebruikt als maatstaf voor heffingen. |
