# Asbestinventarisatetest

Hageveld 5, 9320 Aalst

Attestnummer : 20250417-000368.000

Uitgegeven op : 17.04.2025

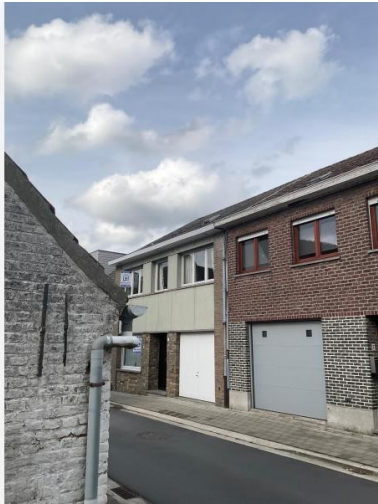
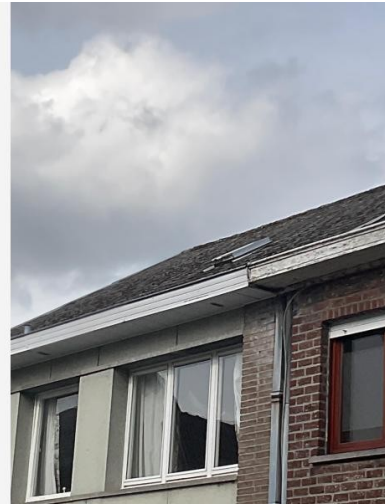
Het asbestmateriaal valt onder de mijlpaal van 2034.

| Eindbeoordeling materiaalrisico | Verhoogd materiaalrisico en/of verhoogde kans op vezelvrijgave |

| Asbestsoort (vezeltype) | Crocidoliet aanwezig |
| Toestand van het materiaal | Matig beschadigd, matig verweerd |

| Beschrijving | leien dak |
| Asbestmateriaal | Dak- en gevelbekleding - Lei, shingle |
| Hoeveelheid (oppervlakte - aantal) | <ul style="list-style-type: none"><li>• 70,00 m<sup>2</sup> - 1 stuk</li></ul> |

Verwijderen

- Zorg voor een veilig beheer. Vermijd het beschadigen van het asbestmateriaal. Controleer de toestand jaarlijks op wijzigingen.
- Hemelwater dat afspoelt van asbestcement daken of gevels kan asbestdeeltjes bevatten. Gebruik het enkel voor gesloten circuits (bv. spoelen toiletten). Reinig na het vervangen van het dak of de gevel de dakgoten en regenwaterput of -ton om asbesthoudend sediment of slib te verwijderen
- Voer bijkomende staalname(s) uit.

Voorstel van verwijderingsmethode

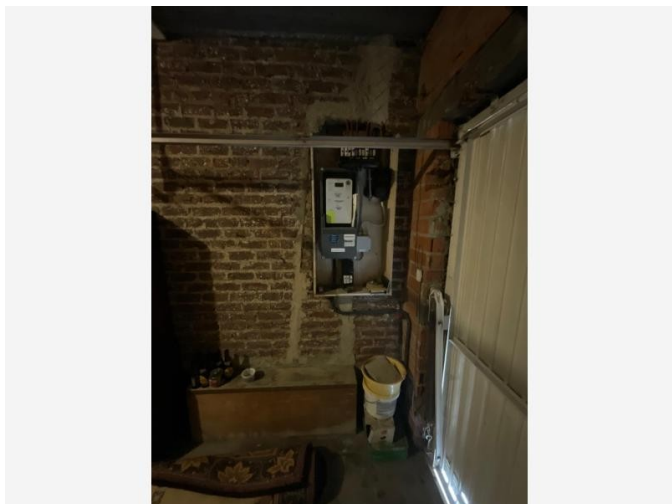
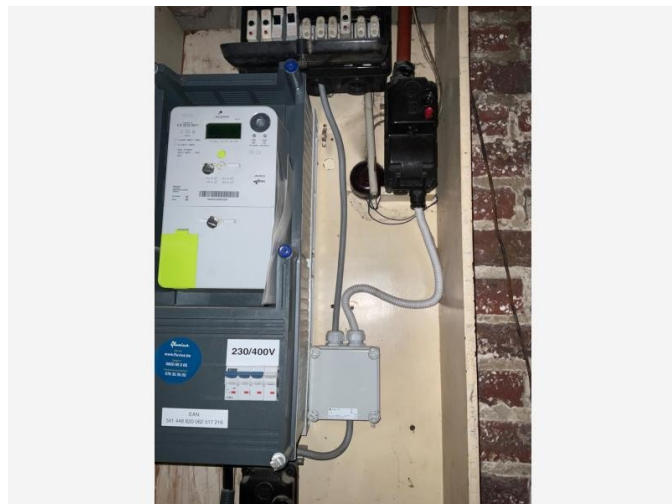
Het asbestmateriaal valt onder de mijlpaal van 2040.

| Eindbeoordeling materiaalrisico | Laag materiaalrisico en/of verlaagde kans op vezelvrijgave |

| Asbestsoort (vezeltype) | Crocidoliet aanwezig |
| Toestand van het materiaal | Onbeschadigd, niet verweerd |

| Beschrijving | Bakeliet electra |
| Asbestmateriaal | Plaat, paneel, tablet - Type Bakeliet |
| Opmerking | Geschatte hoeveelheid<br>Betreft verschillende toepassingen in bakeliet |

Zorgvuldig beheren

- Zorg voor een veilig beheer. Vermijd het beschadigen van het asbestmateriaal. Controleer de toestand jaarlijks op wijzigingen.
- Voer bijkomende staalname(s) uit.

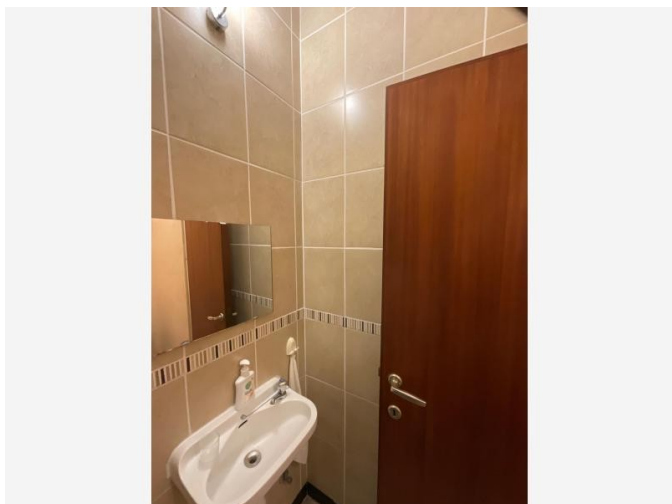
Achter de tegels bevindt zich faiancelijm. Deze moet volgens het IP verplicht bemonsterd worden. Tijdens de inspectie heeft de inspecteur geen faiancelijm aangetroffen, maar heeft hij wel een sterk vermoeden dat zich deze achter de tegels bevindt. Let op bij werken aan deze plaatsen. Faiancelijm kon vroeger asbesthoudend zijn. Een bijkomend onderzoek is aangeraden indien er werken gepland zijn.

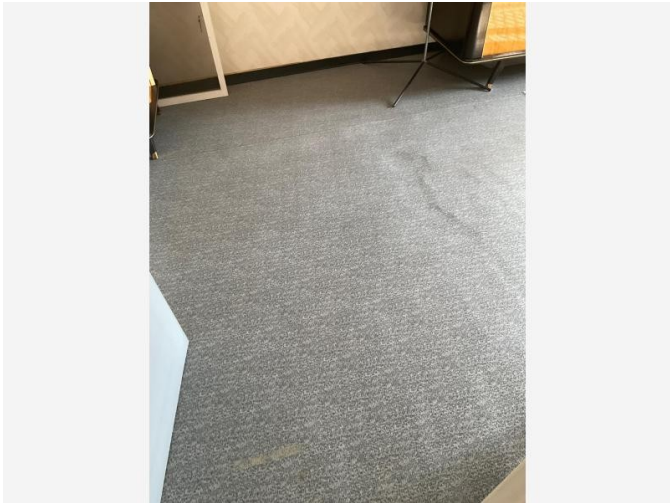
Geen asbesthoudend type vloerzeil

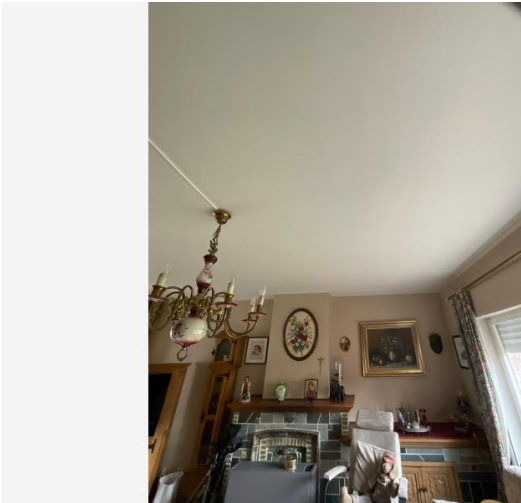
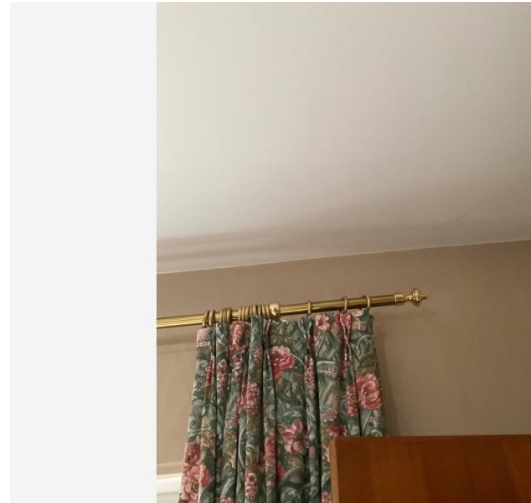
## Fiche 5: pleisterwerk plafond

Geen asbest

| # | Type | Referentie | Resultaat |
|---|---|---|---|
| 5.1 | Mengmonster | mm02 | Geen asbest |

| Opmerking | Geschatte hoeveelheid<br>Geen pleisterwerk stookruimte |

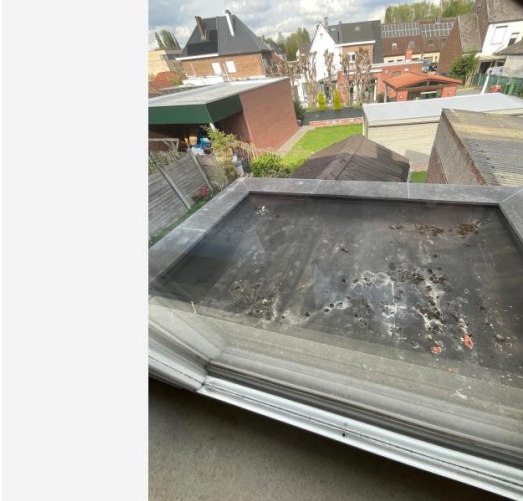
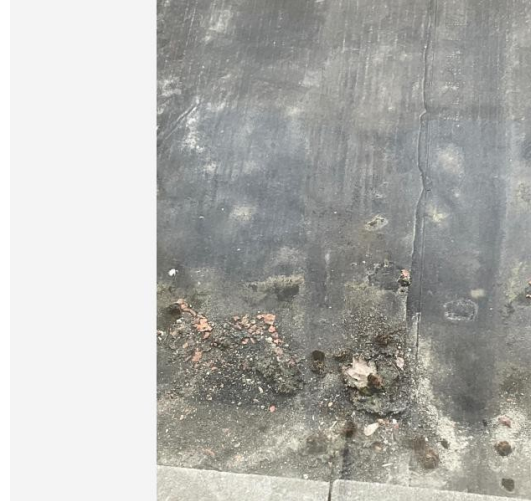
## Fiche 6: roofing dak

Geen asbest

| # | Type | Referentie | Resultaat |
|---|---|---|---|
| 6.1 | Mengmonster | mm03 | Geen asbest |

| Opmerking | <p>Geschatte hoeveelheid.</p> <p>Enkel de bovenste laag werd gecontroleerd. De uitslag kan dus geen uitspraak doen over ondergelegen lagen.</p> |

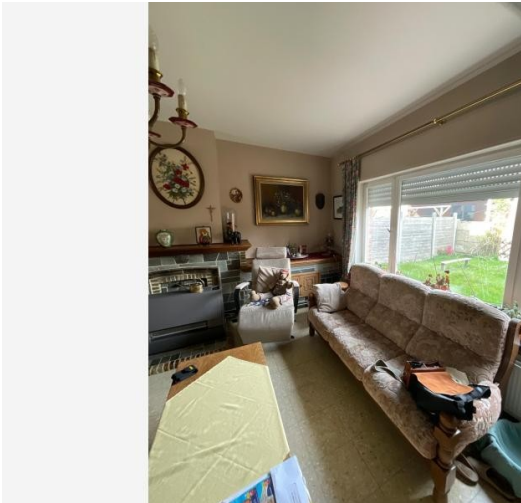
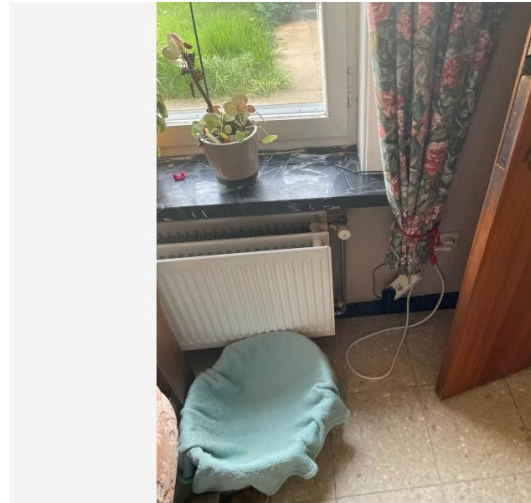
## Fiche 7: pleisterwerk wanden

Geen asbest

| # | Type | Referentie | Resultaat |
|---|---|---|---|
| 7.1 | Mengmonster | mm01 | Geen asbest |

| Opmerking | Geschatte hoeveelheid<br>Geen pleisterwerk stookruimte |
