# Asbestinventarisat attest

Hof ter Lokerenstraat 3, 9320 Aalst

Attestnummer : 20250623-000200.000

**Niet-asbestveilig**

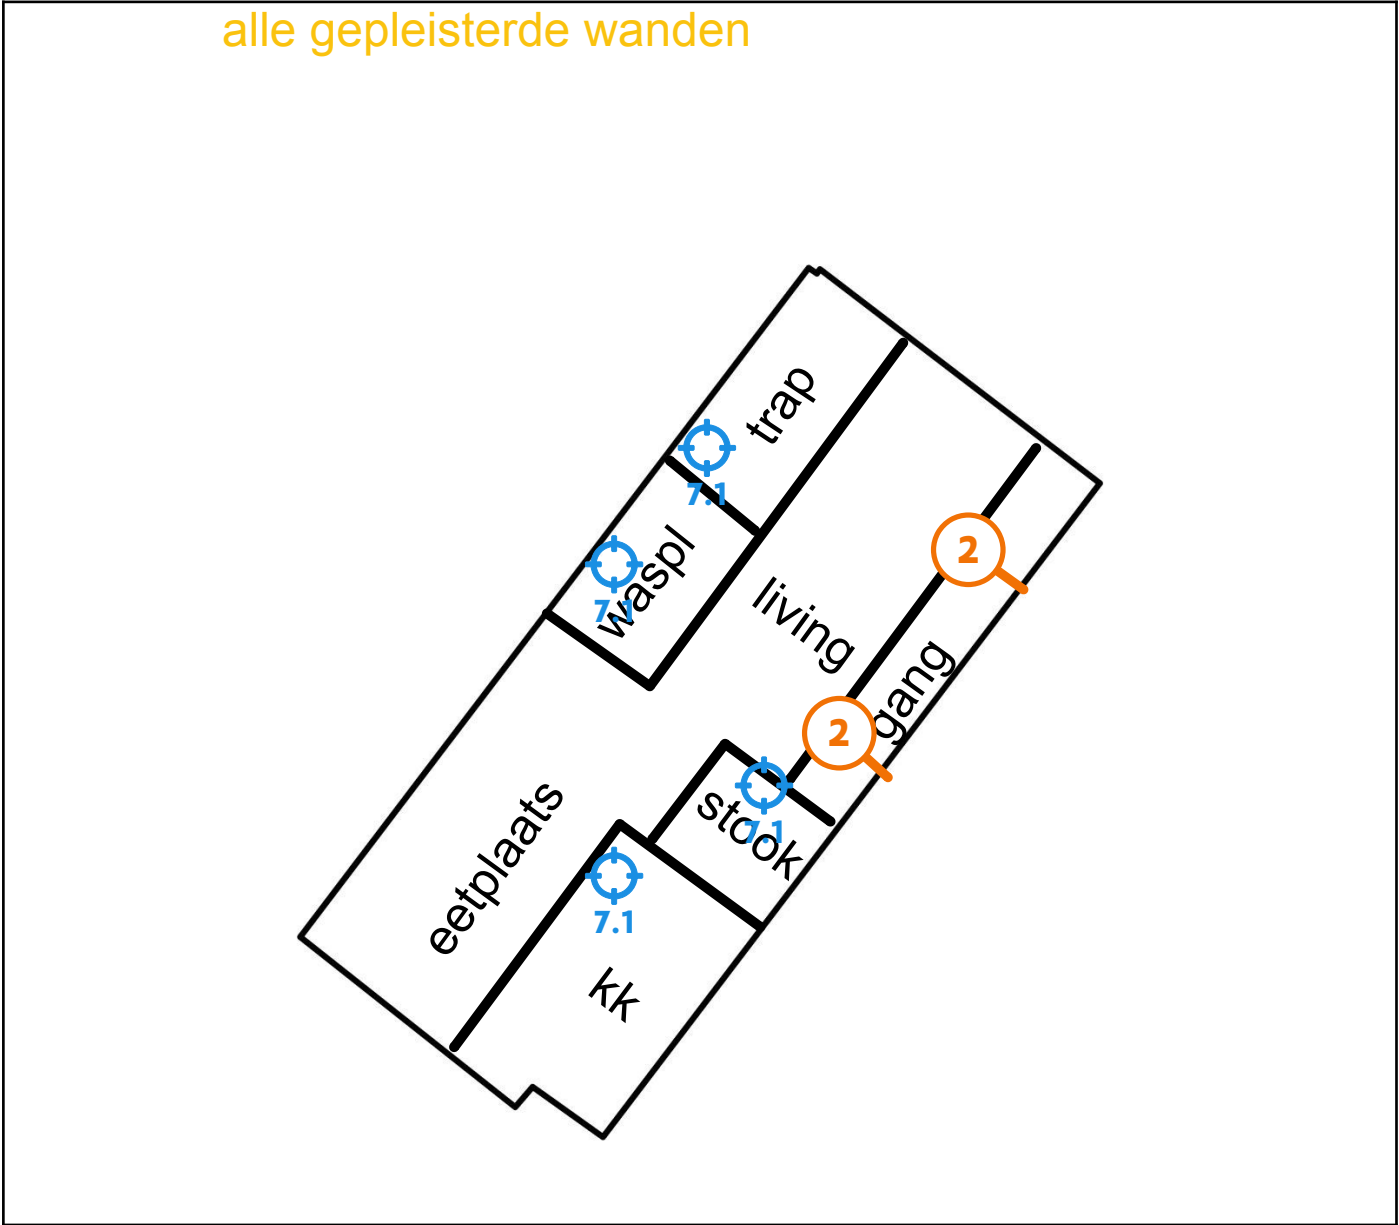
# Plan 1.1: Hoofdgebouw plan gvl

| Beschrijving | Type | Actie |
|---|---|---|
| 2. Asbest cement rookgaskanaal | Asbestmateriaal | Verwijderen |

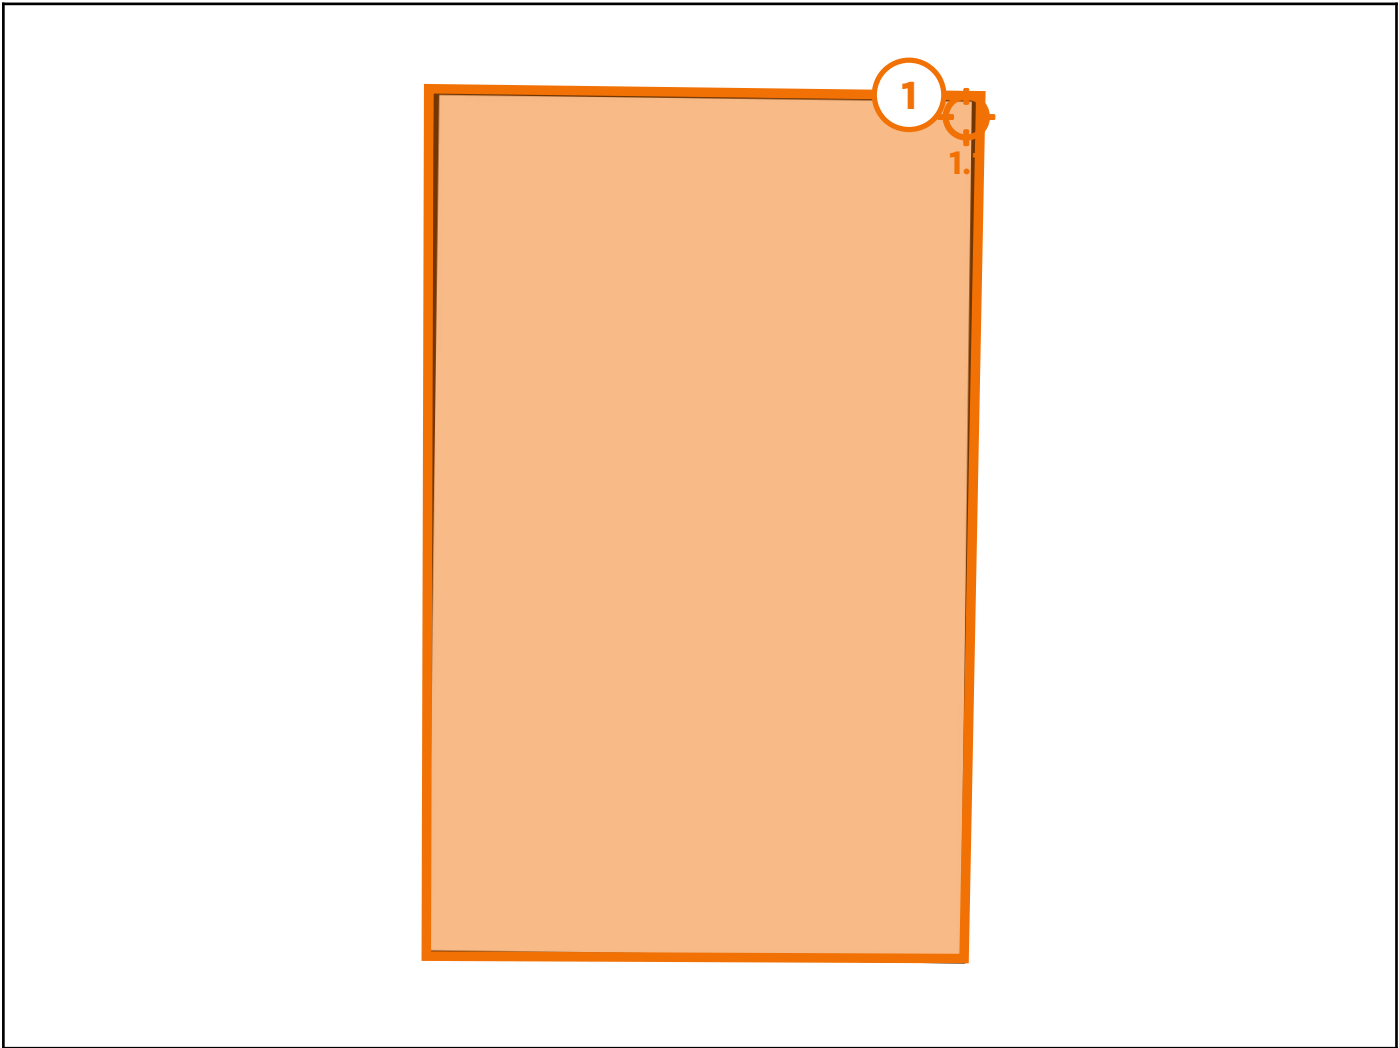
## Plan 2.2: Tuinhuis plan dak

| Beschrijving | Type | Actie |
|---|---|---|
| 1. golfplaten dak | Asbestmateriaal | <div>Verwijderen</div> |

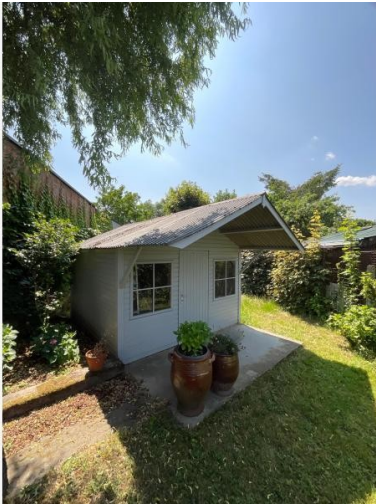
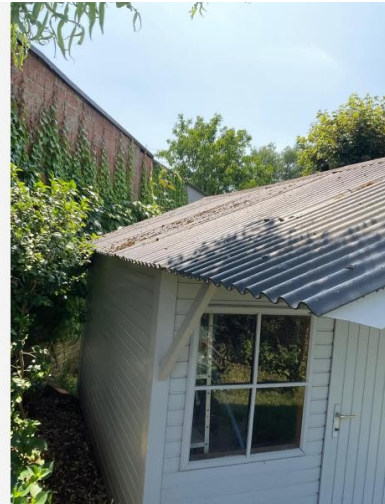
| Fiche 2: Asbest cement rookgaskanaal..... | 19 |

| Eindbeoordeling materiaalrisico | Verhoogd materiaalrisico en/of verhoogde kans op vezelvrijgave |

| Asbestsoort (vezeltype) | Alleen chrysotiel |
| Toestand van het materiaal | Matig beschadigd, matig verweerd |

| Beschrijving | golfplaten dak |
| Asbestmateriaal | Dak- en gevelbekleding - Golfplaat |

Het asbestmateriaal valt onder de mijlpaal van 2034.

Verwijderen

- Zorg voor een veilig beheer. Vermijd het beschadigen van het asbestmateriaal. Controleer de toestand jaarlijks op wijzigingen.
- Hemelwater dat afspoelt van asbestcement daken of gevels kan asbestdeeltjes bevatten. Gebruik het enkel voor gesloten circuits (bv. spoelen toiletten). Reinig na het vervangen van het dak of de gevel de dakgoten en regenwaterput of -ton om asbesthoudend sediment of slib te verwijderen
- Voer bijkomende staalname(s) uit.

- Eenvoudige handelingen: mag via doe-het-zelf of door werknemer(s) met opleidingsattest eenvoudige handelingen

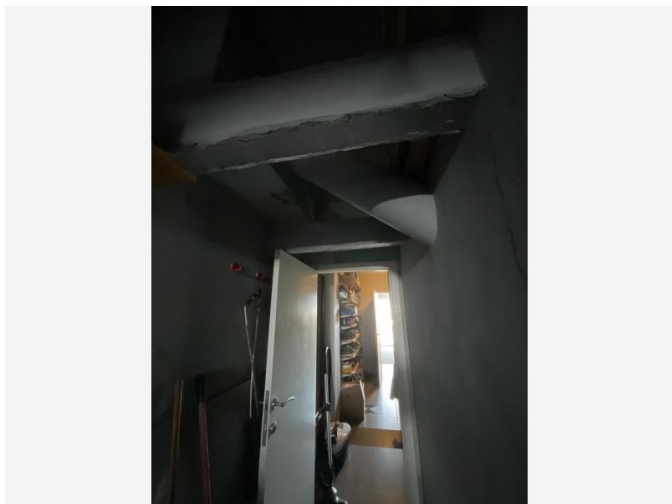
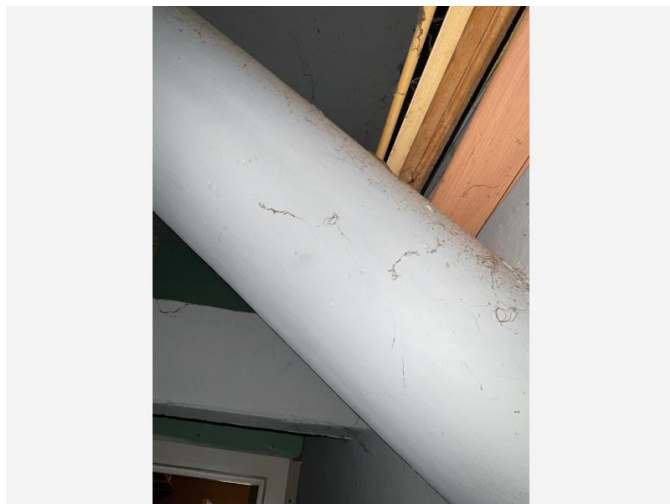
| Eindbeoordeling materiaalrisico | Laag materiaalrisico en/of verlaagde kans op vezelvrijgave |

| Asbestsoort (vezeltype) | Crocidoliet aanwezig |
| Toestand van het materiaal | Matig beschadigd, matig verweerd |

| Beschrijving | Asbest cement rookgaskanaal |

Het asbestmateriaal valt onder de mijlpaal van 2034.

Verwijderen

- Zorg voor een veilig beheer. Vermijd het beschadigen van het asbestmateriaal. Controleer de toestand jaarlijks op wijzigingen.
- Voer bijkomende staalname(s) uit.

- Eenvoudige handelingen: mag via doe-het-zelf of door werknemer(s) met opleidingsattest eenvoudige handelingen  
Bij het uitvoeren van eenvoudige handelingen, zoals toegestaan via doe-het-zelfmethoden of door werknemers met een opleidingsattest, is het gebruik van de juiste persoonlijke beschermingsmiddelen (PBM's) verplicht om blootstelling aan asbestvezels te voorkomen. Wij adviseren echter om asbest te laten verwijderen door een werknemer met opleidingscertificaat. Maar het is ook toegestaan via de doe-het-zelfmethode, mits de juiste voorzorgsmaatregelen en PBM's in acht worden genomen. De te gebruiken PBM's zijn:
  - FFP3-mondmasker of halfgelaatsmasker met P3 filter
  - wegwerpoverall (Tyvek CATIII, type 5 en 6)

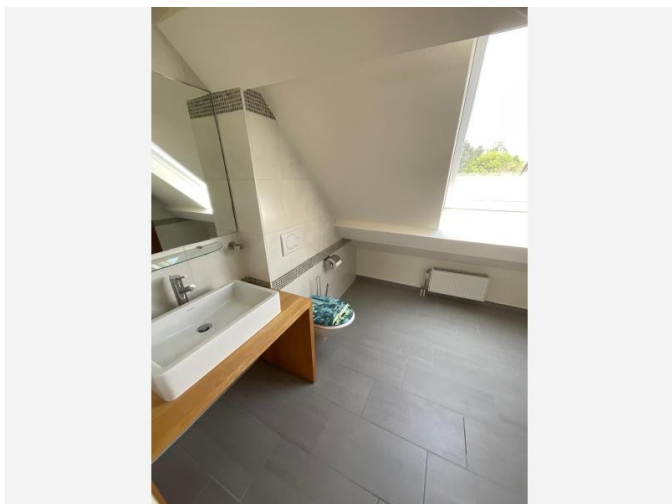
Vrije foto

Achter de tegels bevindt zich faiancelijm. Deze moet volgens het IP verplicht bemonsterd worden. Tijdens de inspectie heeft de inspecteur geen faiancelijm aangetroffen, maar heeft hij wel een sterk vermoeden dat zich deze achter de tegels bevindt. Let op bij werken aan deze plaatsen. Faiancelijm kon vroeger asbesthoudend zijn. Een bijkomend onderzoek is aangeraden indien er werken gepland zijn.

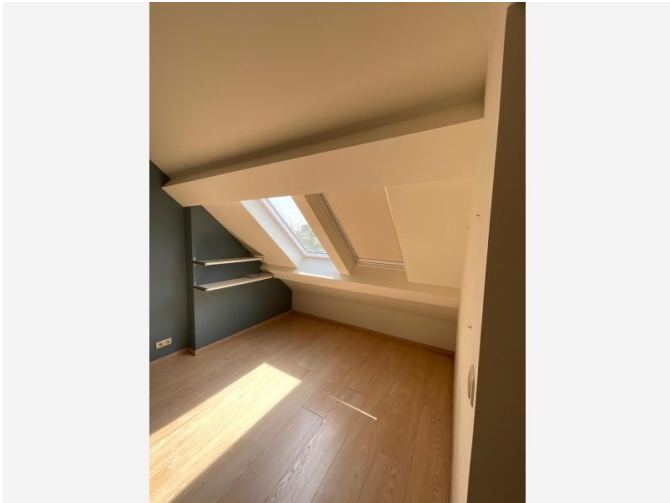
Vrije foto

Dit onderdak type is niet asbest verdacht. Deze zijn steekproefsgewijs vastgesteld en kunnen, indien de vaststelling dit niet toeliet, geen uitspraak doen over het volledige onderdak.

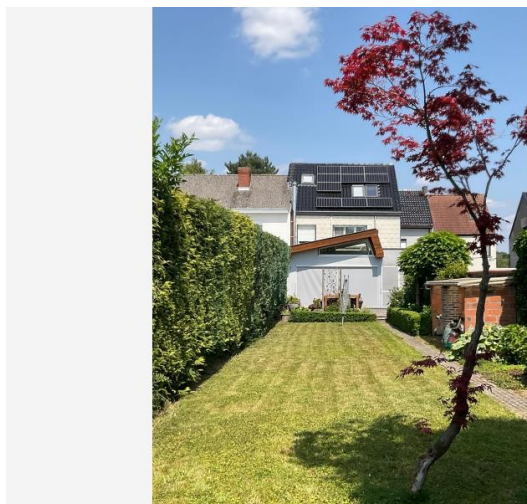
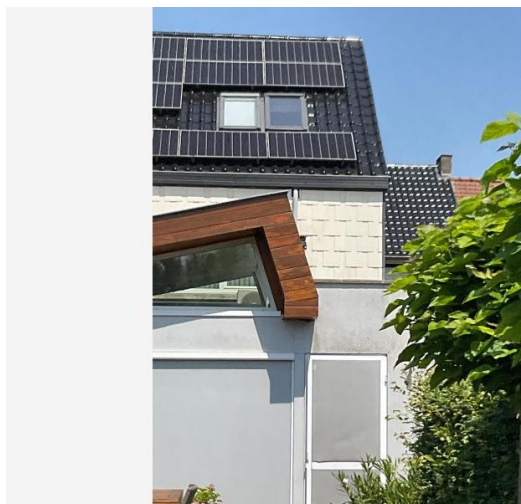
## Fiche 5: Leien gevel

Geen asbest

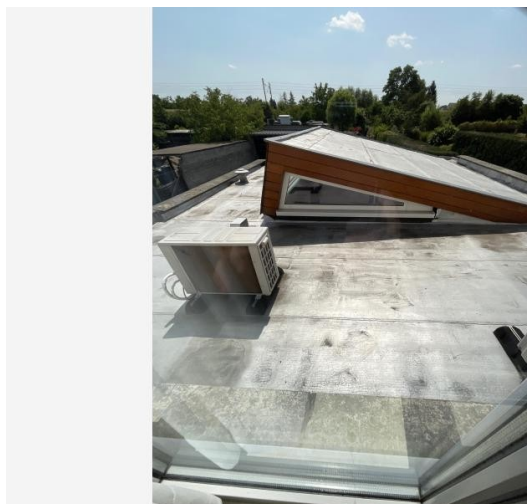
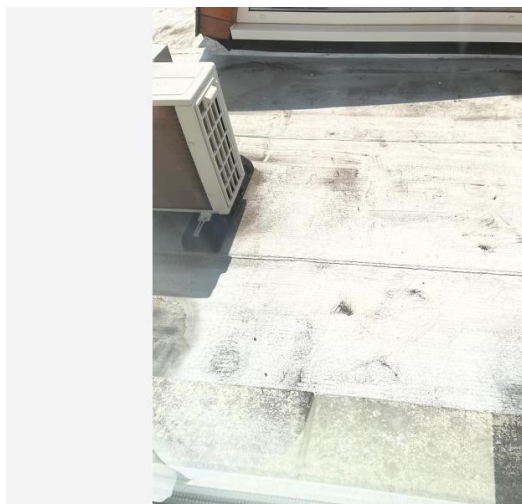
## Fiche 6: roofing dak

Geen asbest

| Opmerking | <p>Geschatte hoeveelheid.</p> <p>Enkel de bovenste laag werd gecontroleerd. De uitslag kan dus geen uitspraak doen over ondergelegen lagen.</p> |

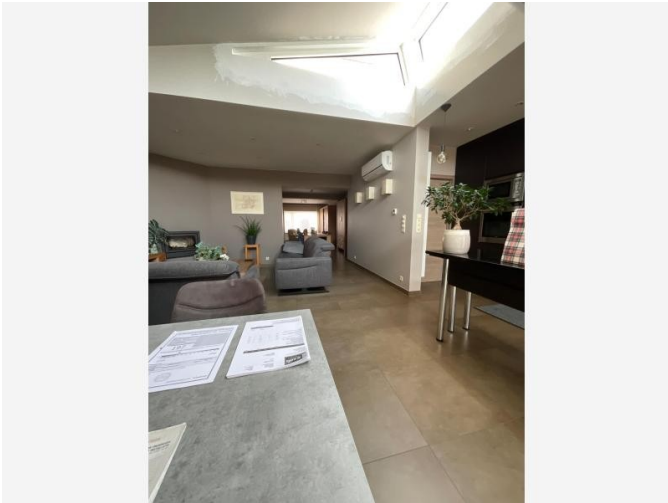
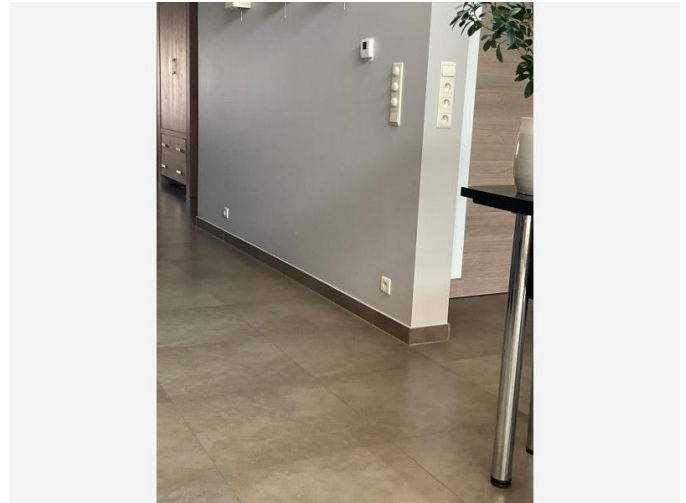
## Fiche 7: pleisterwerk wanden

Geen asbest
