# Asbestinventarisatetest

Kloetenstraat 6/2, 9450 Haaltert

Attestnummer : 20250212-000568.000

Uitgegeven op : 12.02.2025

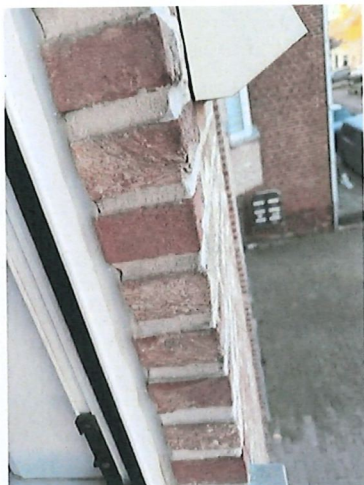
## Fiche 1: FLEXIBELE MASTIEK

Flexibele mastiek niet-asbestverdacht.

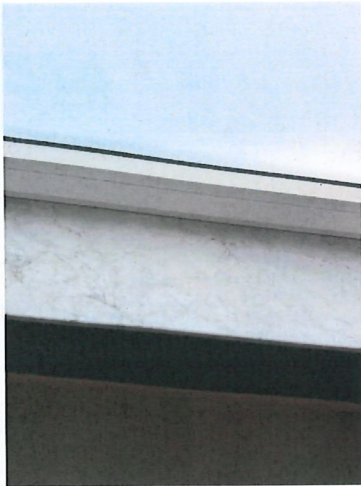
## Fiche 2: MARMER VENSTERBANK

Er zijn marmer vensterbanken aanwezig voor de ramen. Deze zijn niet-asbestverdacht.

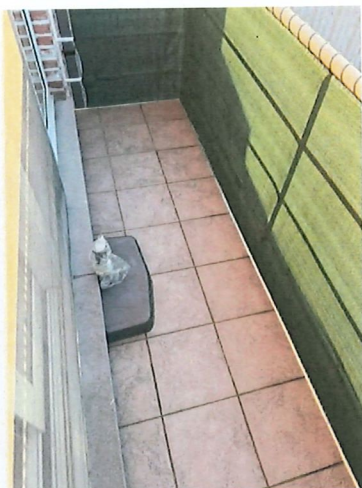
## Fiche 3: BETONTEGELS TERRAS

De woning heeft een terras met betontegels. Niet-asbestverdacht.

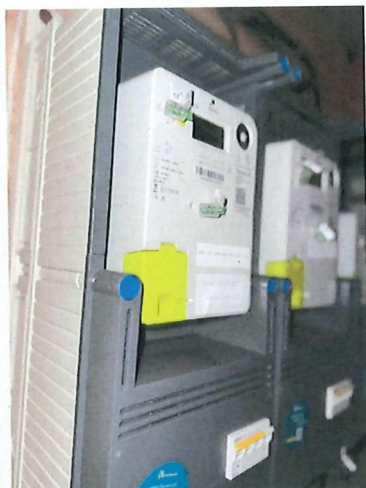
## Fiche 4: DIGITALE METER

De woning heeft een digitale meter. Deze is niet-asbestverdacht. Analoge meters die bestaan uit bakeliet daarentegen zijn wel asbesthoudend, maar dit is hier niet het geval.

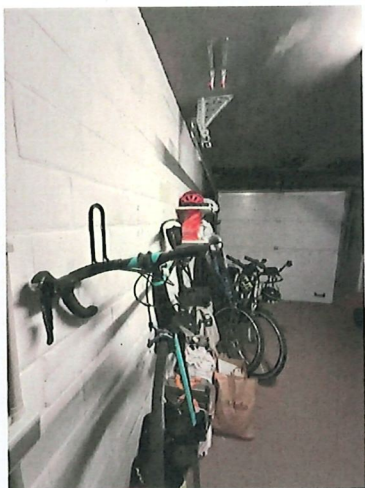
# Fiche 5: GARAGE IN BETON

Kelder in beton. Niet-asbestverdacht.

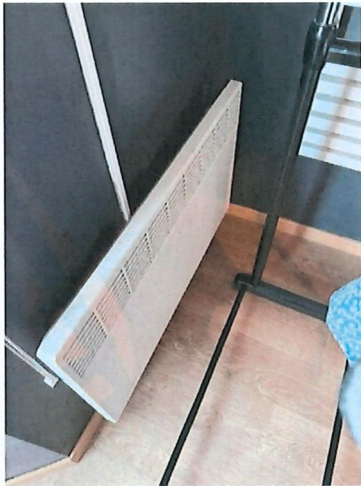
## Fiche 6: HOUTEN PARKET

Houten parket over heel de woning. Niet-asbestverdacht.

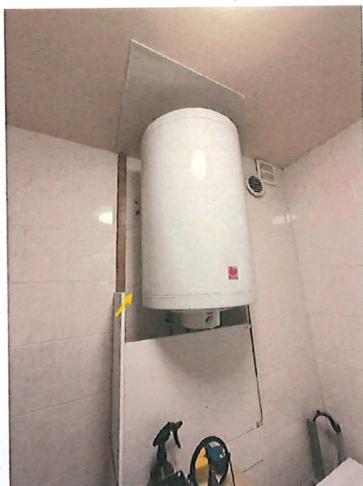
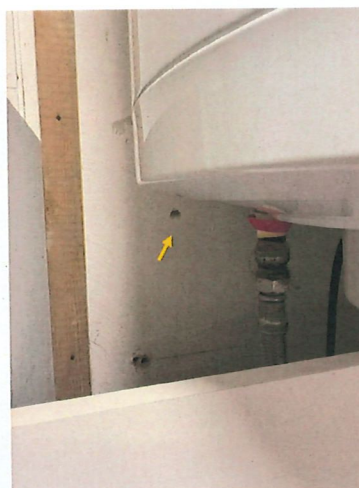
## Fiche 7: PLEISTERWERK - MUUR

Geen asbest

| # | Type | Referentie | Resultaat |
|---|---|---|---|
| 7.1 | Mengmonster | MM01 | Geen asbest |

| Opmerking | Pleisterwerk is een niet-hechtgebonden materiaal en kan ik verschillende kleuren ontstaan, vaak wit. Het bindmiddel is gips/kalk. De kans dat er asbest zit in pleisterwerk is kleiner vergeleken met andere toepassingen, maar het is noodzakelijk om een staal te nemen van muur en plafond voor alle zekerheid. |

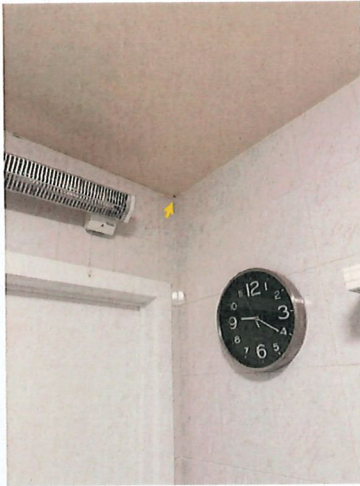
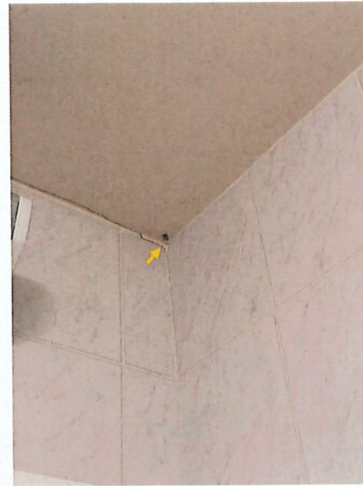
## Fiche 8: PLEISTERWERK - PLAFOND

Geen asbest

| # | Type | Referentie | Resultaat |
|---|---|---|---|
| 8.1 | Mengmonster | MM02 | Geen asbest |

| Opmerking | Pleisterwerk is een niet-hechtgebonden materiaal en kan ik verschillende kleuren ontstaan, vaak wit. Het bindmiddel is gips/kalk. De kans dat er asbest zit in pleisterwerk is kleiner vergeleken met andere toepassingen, maar het is noodzakelijk om een staal te nemen van muur en plafond voor alle zekerheid. |
