# Asbestinventarisatetest

Kapelleveld 22, 1742 Ternat

Attestnummer : 20250627-000068.000

Uitgegeven op : 27.06.2025

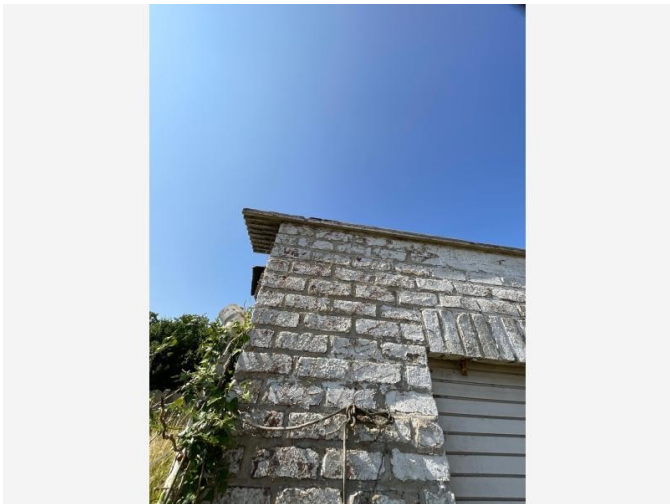
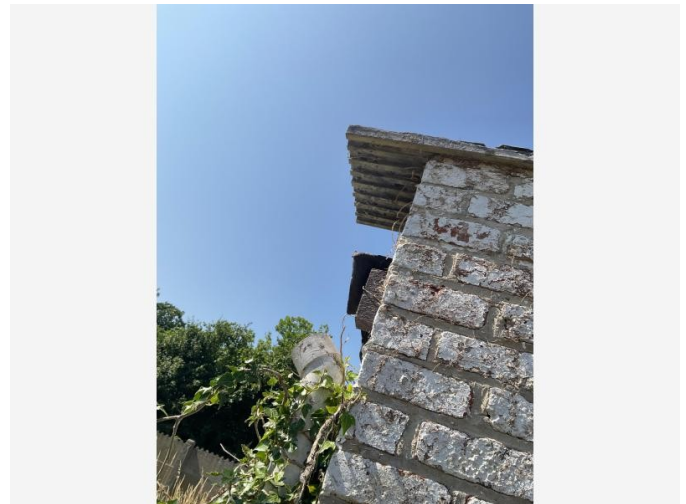
Het asbestmateriaal valt onder de mijlpaal van 2040.

| Eindbeoordeling materiaalrisico | Verhoogd materiaalrisico en/of verhoogde kans op vezelvrijgave |

| Asbestsoort (vezeltype) | Crocidoliet aanwezig |
| Toestand van het materiaal | Matig beschadigd, matig verweerd |

| Beschrijving | Asbest dekstenen |
| Asbestmateriaal | Plaat, paneel, tablet - Hol |
| Hoeveelheid (oppervlakte - dikte - aantal) | • 4,00 m <sup>2</sup> - 3,00 cm - 1 stuk |

Verwijderen

- Zorg voor een veilig beheer. Vermijd het beschadigen van het asbestmateriaal. Controleer de toestand jaarlijks op wijzigingen.
- Hemelwater dat afspoelt van asbestcement daken of gevels kan asbestdeeltjes bevatten. Gebruik het enkel voor gesloten circuits (bv. spoelen toiletten). Reinig na het vervangen van het dak of de gevel de dakgoten en regenwaterput of -ton om asbesthoudend sediment of slib te verwijderen
- Voer bijkomende staalname(s) uit.

- Eenvoudige handelingen: mag via doe-het-zelf of door werknemer(s) met opleidingsattest eenvoudige handelingen  
Bij het uitvoeren van eenvoudige handelingen, zoals toegestaan via doe-het-zelfmethoden of door werknemers met een opleidingsattest, is het gebruik van de juiste persoonlijke beschermingsmiddelen (PBM's) verplicht om blootstelling aan asbestvezels te voorkomen. Wij adviseren echter om asbest te laten verwijderen door een werknemer met opleidingscertificaat. Maar het is ook toegestaan via de doe-het-zelfmethode, mits de juiste voorzorgsmaatregelen en PBM's in acht worden genomen. De te gebruiken PBM's zijn:

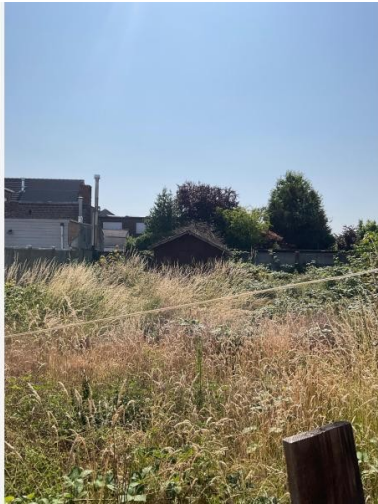
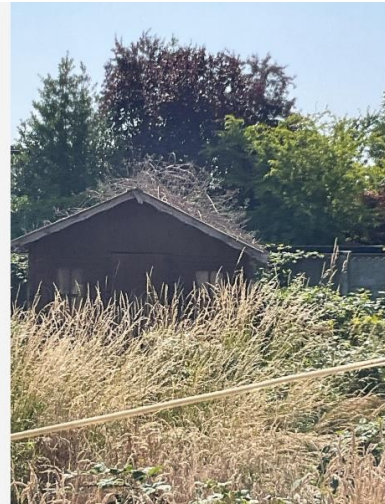
Het asbestmateriaal valt onder de mijlpaal van 2034.

| Eindbeoordeling materiaalrisico | Verhoogd materiaalrisico en/of verhoogde kans op vezelvrijgave |

| Asbestsoort (vezeltype) | Crocidoliet aanwezig |
| Toestand van het materiaal | Matig beschadigd, matig verweerd |

| Beschrijving | golfplaten dak |
| Asbestmateriaal | Dak- en gevelbekleding - Golfplaat |
| Hoeveelheid (oppervlakte - aantal) | <ul style="list-style-type: none"><li>30,00 m<sup>2</sup> - 1 stuk</li></ul> |

Verwijderen

- Zorg voor een veilig beheer. Vermijd het beschadigen van het asbestmateriaal. Controleer de toestand jaarlijks op wijzigingen.
- Hemelwater dat afspoelt van asbestcement daken of gevels kan asbestdeeltjes bevatten. Gebruik het enkel voor gesloten circuits (bv. spoelen toiletten). Reinig na het vervangen van het dak of de gevel de dakgoten en regenwaterput of -ton om asbesthoudend sediment of slib te verwijderen
- Voer bijkomende staalname(s) uit.

- Eenvoudige handelingen: mag via doe-het-zelf of door werknemer(s) met opleidingsattest eenvoudige handelingen

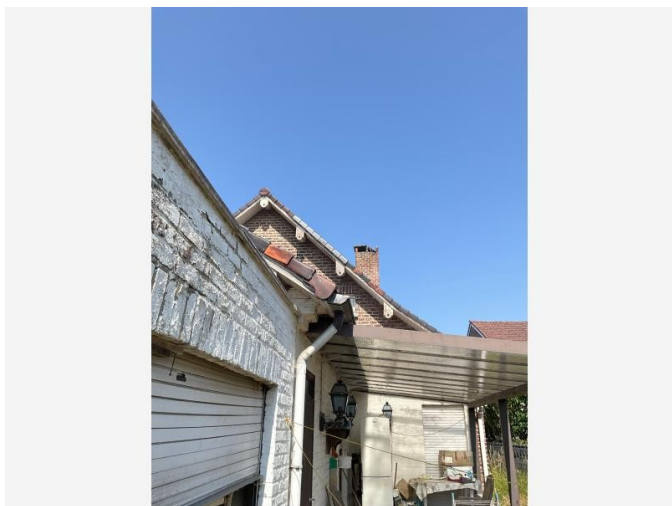
**Reden:** Het te onderzoeken materiaal situeert zich hoger dan 3,50 m te rekenen vanaf een veilige ondergrond

**Uitleg van de asbestdeskundige:** De binnenkant van de schouw is niet inspecteerbaar, aan de buitenkant van de schouw werd geen asbest aangetroffen

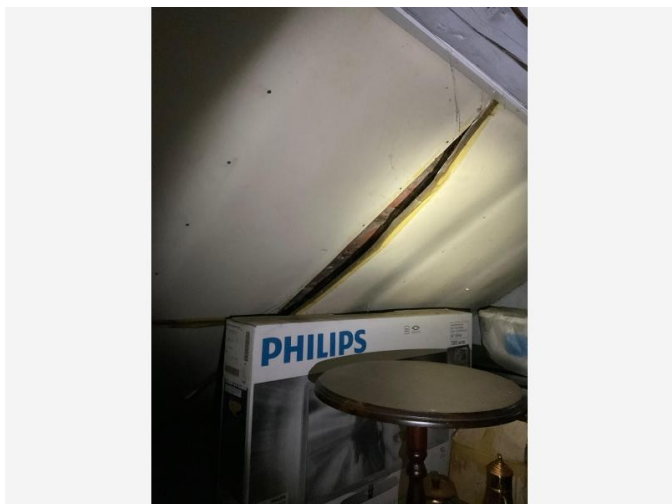
Dit onderdak type is niet asbest verdacht. Deze zijn steekproefsgewijs vastgesteld en kunnen, indien de vaststelling dit niet toeliet, geen uitspraak doen over het volledige onderdak.

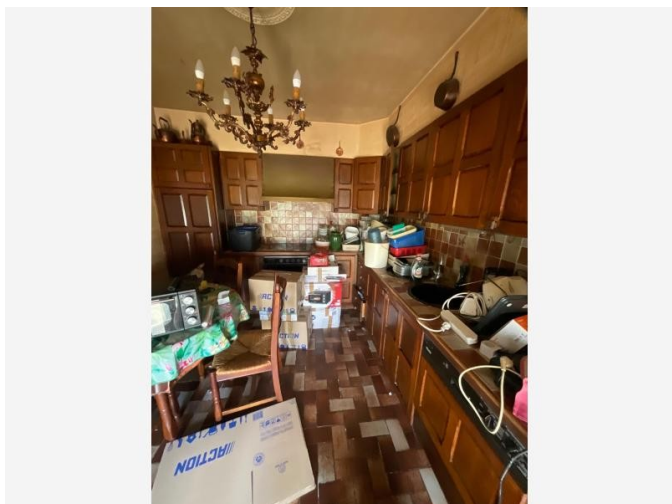
Achter de tegels bevindt zich faiancelijm. Deze moet volgens het IP verplicht bemonsterd worden. Tijdens de inspectie heeft de inspecteur geen faiancelijm aangetroffen, maar heeft hij wel een sterk vermoeden dat zich deze achter de tegels bevindt. Let op bij werken aan deze plaatsen. Faiancelijm kon vroeger asbesthoudend zijn. Een bijkomend onderzoek is aangeraden indien er werken gepland zijn.

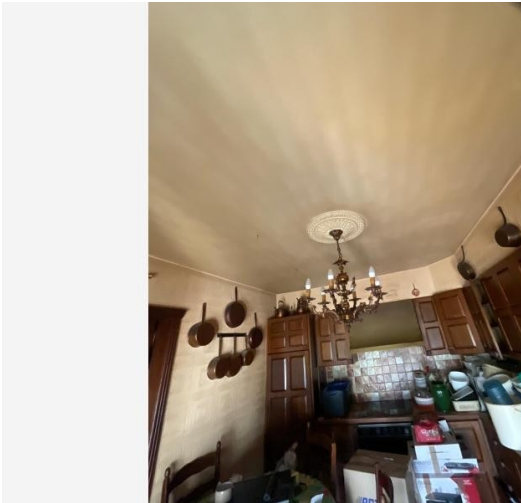
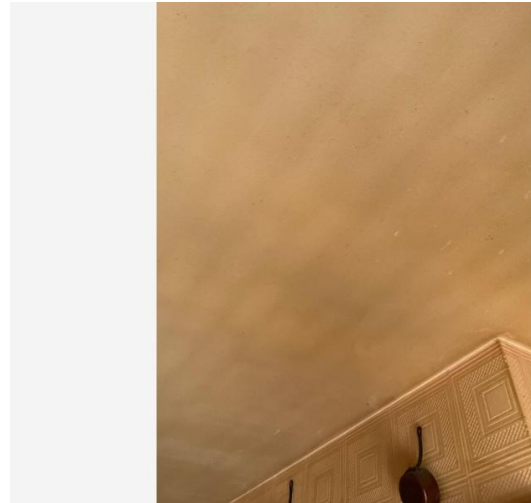
## Fiche 6: pleisterwerk plafond

Geen asbest

| # | Type | Referentie | Resultaat |
|---|---|---|---|
| 6.1 | Mengmonster | mm02 | Geen asbest |

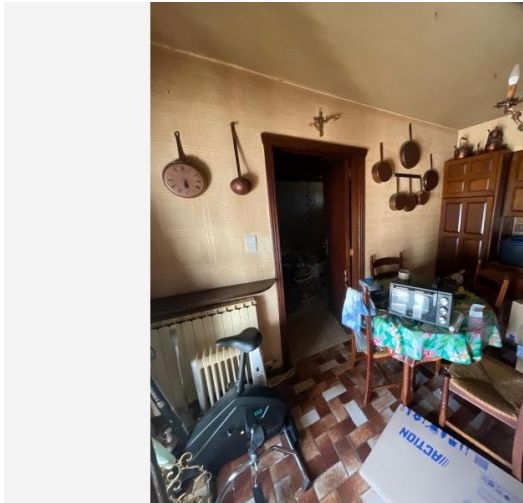
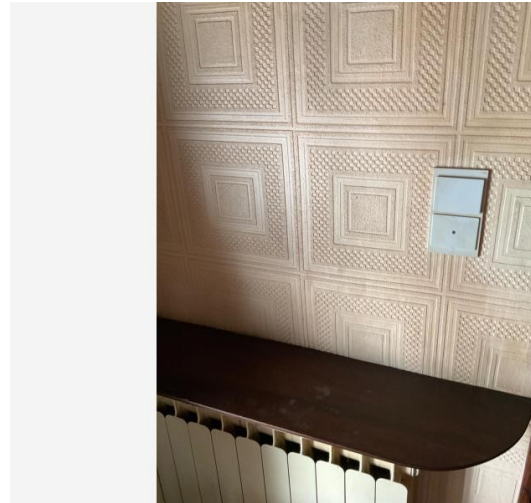
## Fiche 7: pleisterwerk wanden

Geen asbest

| # | Type | Referentie | Resultaat |
|---|---|---|---|
| 7.1 | Mengmonster | mm01 | Geen asbest |

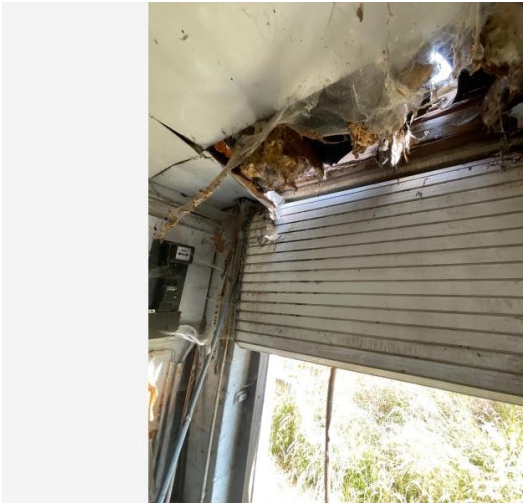
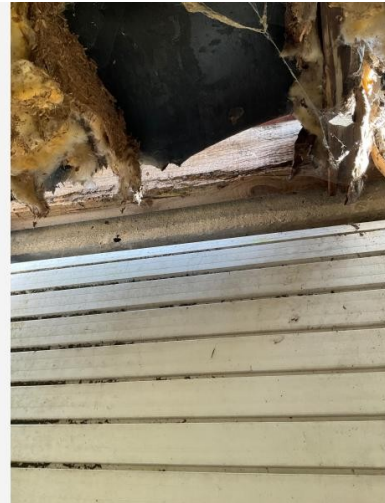
## Fiche 8: roofing dak

Geen asbest

| # | Type | Referentie | Resultaat |
|---|---|---|---|
| 8.1 | Puntmonster | mm03 | Geen asbest |

| Opmerking | <p>Geschatte hoeveelheid.</p> <p>Enkel de bovenste laag werd gecontroleerd. De uitslag kan dus geen uitspraak doen over ondergelegen lagen.</p> |
