# Asbestinventarisatetest

Biezenstraat 60, 9420 Erpe-Mere

Attestnummer : 20250710-000191.000

Uitgegeven op : 10.07.2025

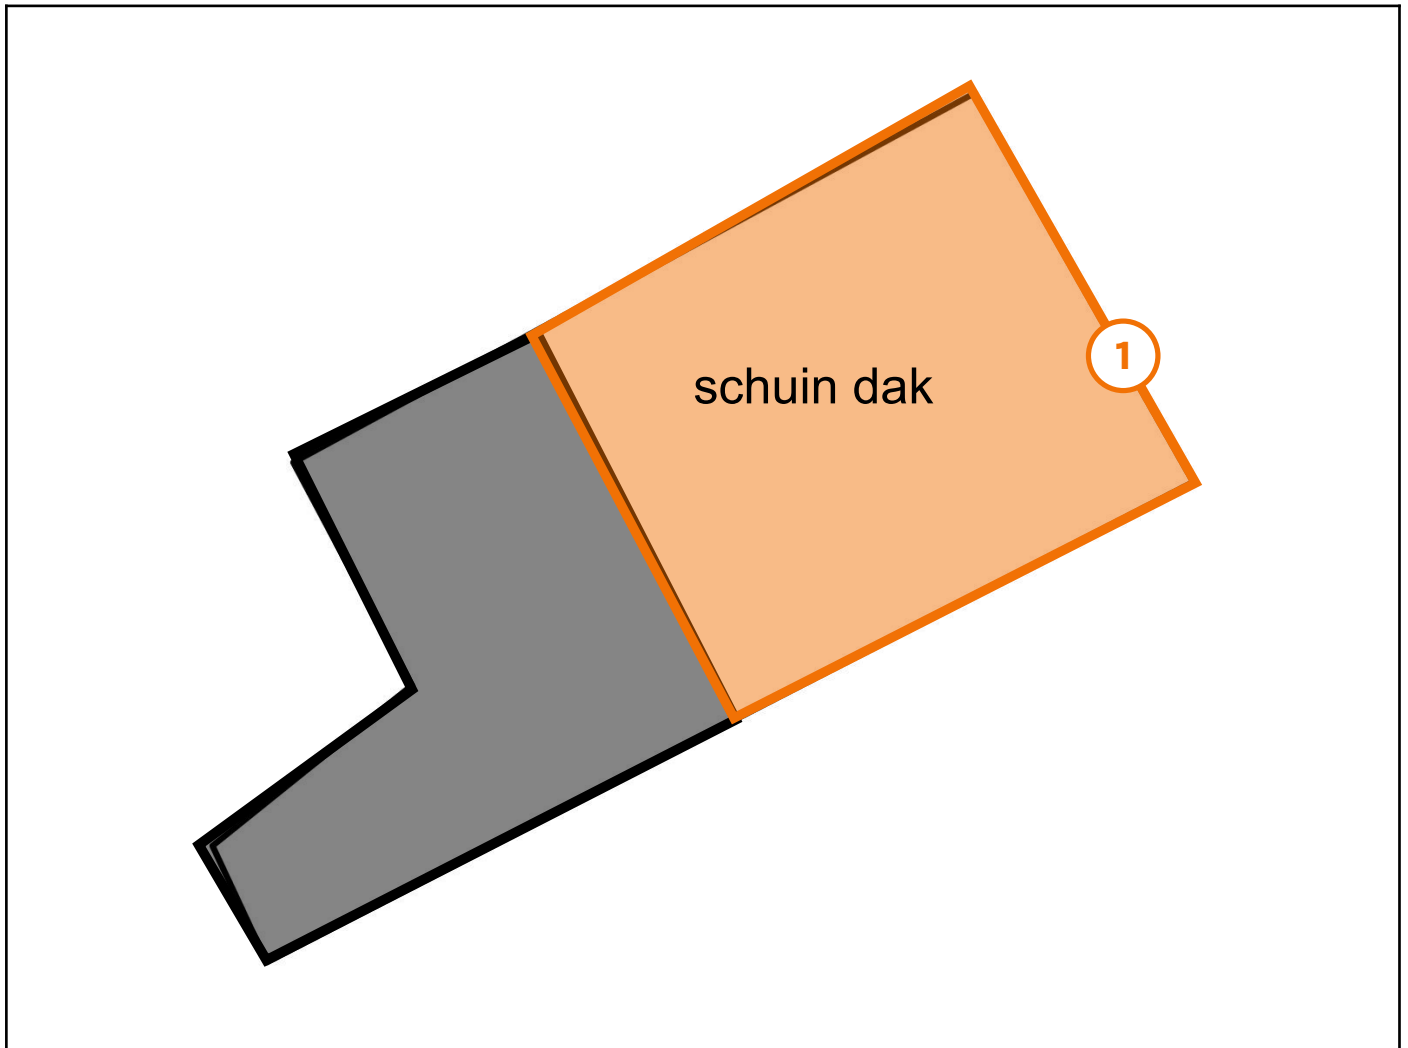
## Plan 1.3: Hoofdgebouw plan dak

| Beschrijving | Type | Actie |
|---|---|---|
| 1. leien dak | Asbestmateriaal | <a href="#">Verwijderen</a> |

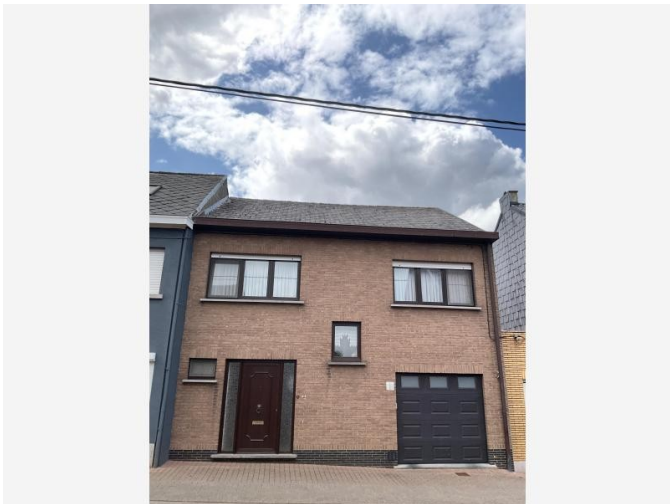
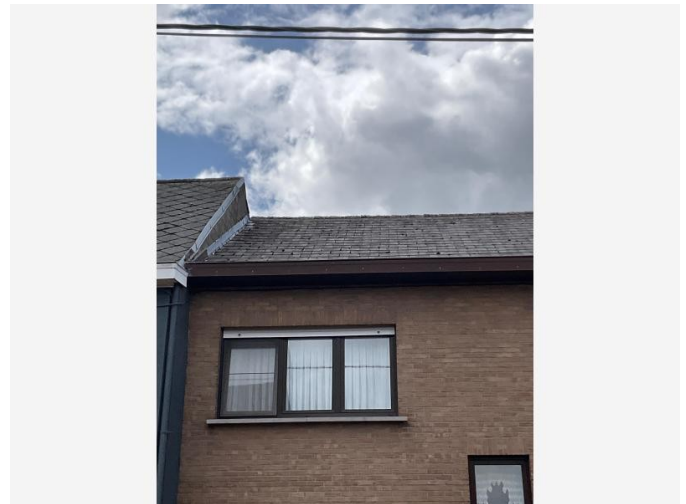
Het asbestmateriaal valt onder de mijlpaal van 2034.

| Eindbeoordeling materiaalrisico | Verhoogd materiaalrisico en/of verhoogde kans op vezelvrijgave |

| Asbestsoort (vezeltype) | Crocidoliet aanwezig |
| Toestand van het materiaal | Matig beschadigd, matig verweerd |

| Beschrijving | leien dak |
| Asbestmateriaal | Dak- en gevelbekleding - Lei, shingle |

Verwijderen

- Zorg voor een veilig beheer. Vermijd het beschadigen van het asbestmateriaal. Controleer de toestand jaarlijks op wijzigingen.
- Hemelwater dat afspoelt van asbestcement daken of gevels kan asbestdeeltjes bevatten. Gebruik het enkel voor gesloten circuits (bv. spoelen toiletten). Reinig na het vervangen van het dak of de gevel de dakgoten en regenwaterput of -ton om asbesthoudend sediment of slib te verwijderen
- Voer bijkomende staalname(s) uit.

- Eenvoudige handelingen: mag via doe-het-zelf of door werknemer(s) met opleidingsattest eenvoudige handelingen  
Bij het uitvoeren van eenvoudige handelingen, zoals toegestaan via doe-het-zelfmethoden of door werknemers met een opleidingsattest, is het gebruik van de juiste persoonlijke beschermingsmiddelen (PBM's) verplicht om blootstelling aan asbestvezels te voorkomen. Wij adviseren echter om asbest te laten verwijderen door een werknemer met opleidingscertificaat. Maar het is ook toegestaan via de doe-het-zelfmethode, mits de juiste voorzorgsmaatregelen en PBM's in acht worden genomen. De te gebruiken PBM's zijn:

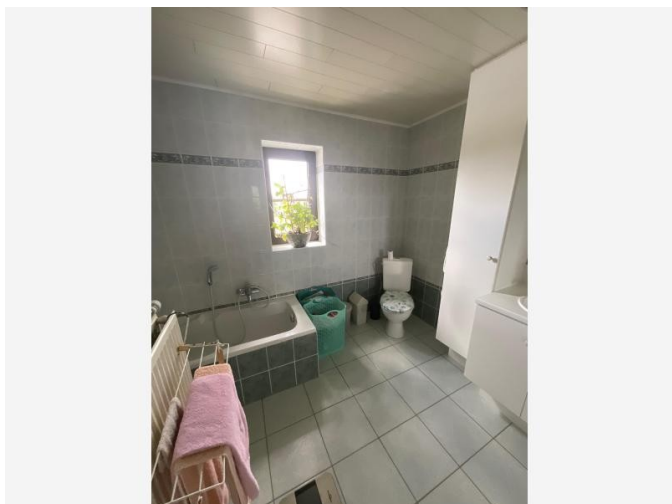
Achter de tegels bevindt zich faiancelijm. Deze moet volgens het IP verplicht bemonsterd worden. Tijdens de inspectie heeft de inspecteur geen faiancelijm aangetroffen, maar heeft hij wel een sterk vermoeden dat zich deze achter de tegels bevindt. Let op bij werken aan deze plaatsen. Faiancelijm kon vroeger asbesthoudend zijn. Een bijkomend onderzoek is aangeraden indien er werken gepland zijn.

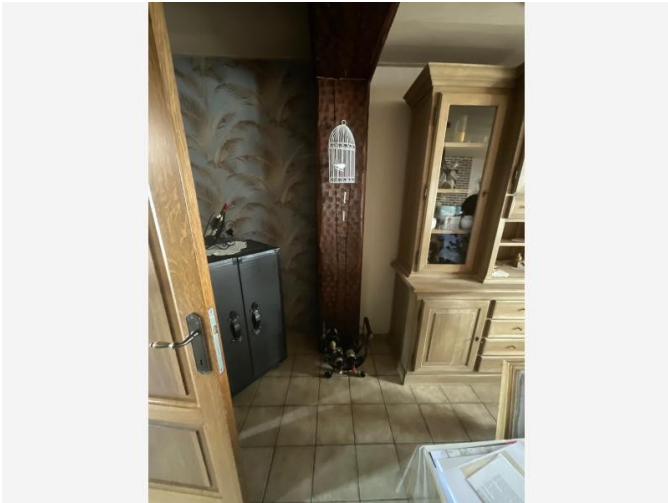
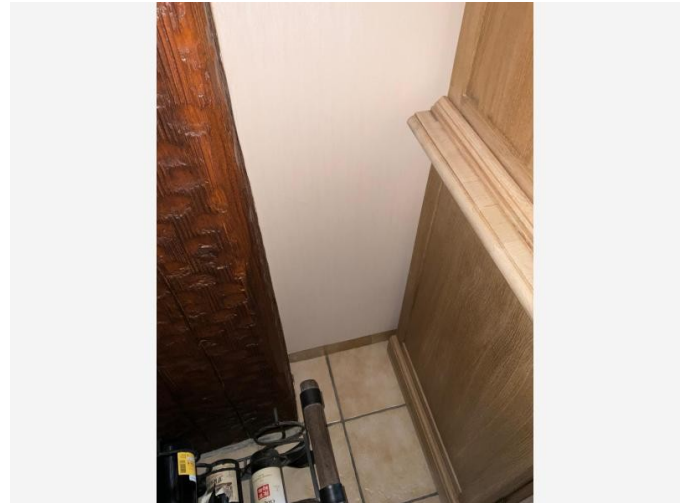
## Fiche 3: pleisterwerk wanden

Geen asbest

| # | Type | Referentie | Resultaat |
|---|---|---|---|
| 3.1 | Mengmonster | mm01 | Geen asbest |

| Opmerking | Geschatte hoeveelheid<br>Rest in Gyproc |

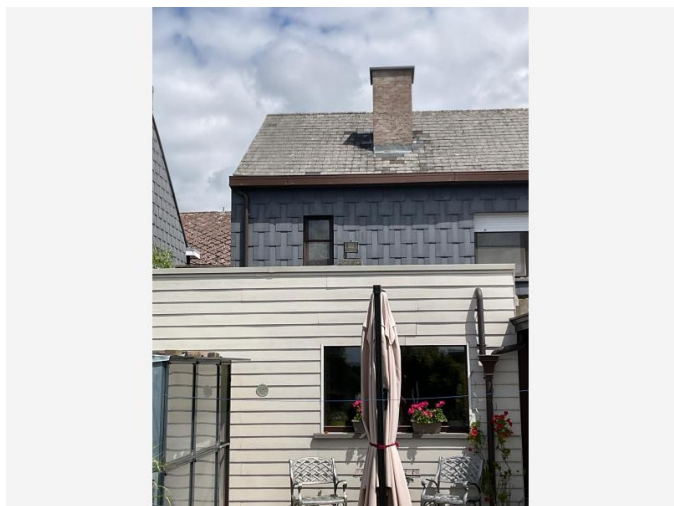
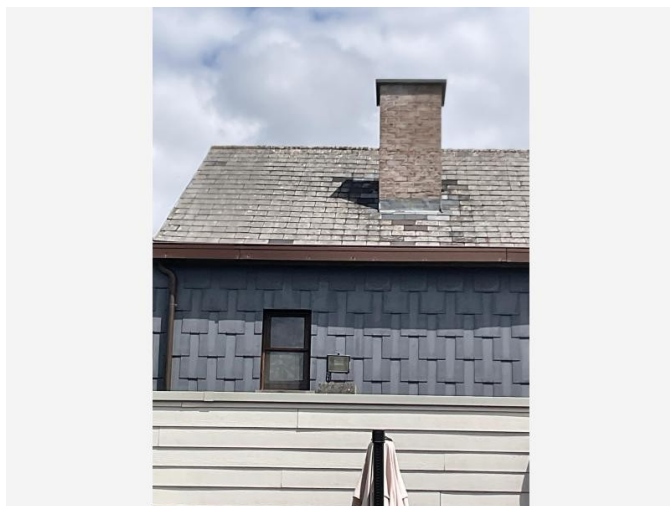
## Fiche 4: Leien gevel

Geen asbest

| # | Type | Referentie | Resultaat |
|---|---|---|---|
| 4.1 | Puntmonster | Mm2 | Geen asbest |

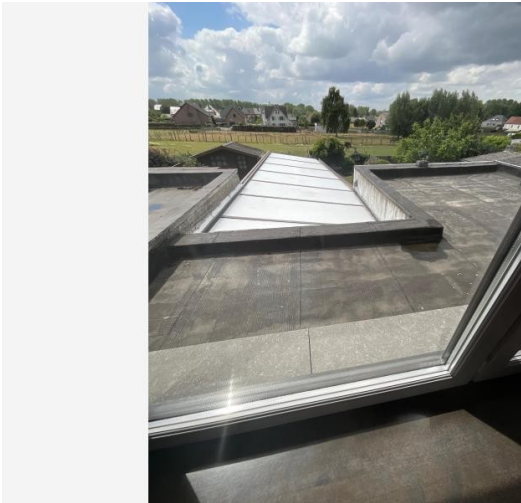
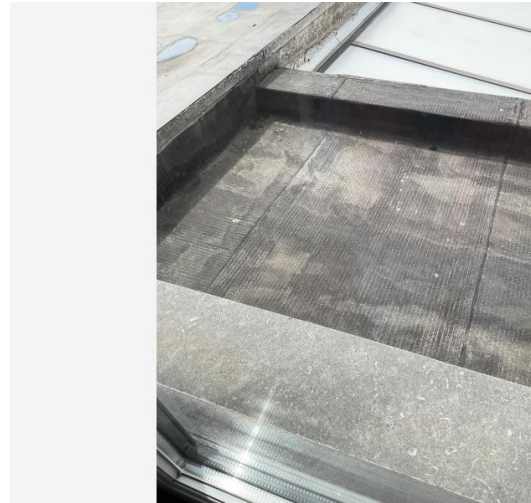
## Fiche 5: roofing dak

Geen asbest

| # | Type | Referentie | Resultaat |
|---|---|---|---|
| 5.1 | Puntmonster | mm03 | Geen asbest |

| Opmerking | <p>Geschatte hoeveelheid.</p> <p>Enkel de bovenste laag werd gecontroleerd. De uitslag kan dus geen uitspraak doen over ondergelegen lagen.</p> |
