# Asbestinventarisatetest

Kerseveldmeers 37, 1745 Opwijk

Attestnummer : 20250529-000100.000

Uitgegeven op : 29.05.2025

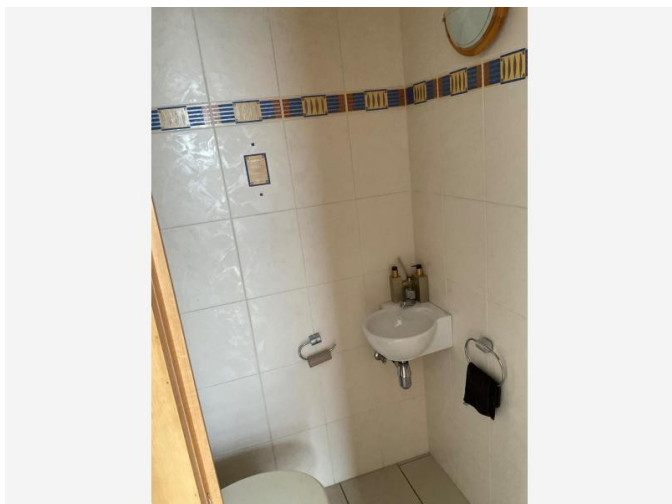
Vrije foto

Achter de tegels bevindt zich faiancelijm. Deze moet volgens het IP verplicht bemonsterd worden. Tijdens de inspectie heeft de inspecteur geen faiancelijm aangetroffen, maar heeft hij wel een sterk vermoeden dat zich deze achter de tegels bevindt. Let op bij werken aan deze plaatsen. Faiancelijm kon vroeger asbesthoudend zijn. Een bijkomend onderzoek is aangeraden indien er werken gepland zijn.

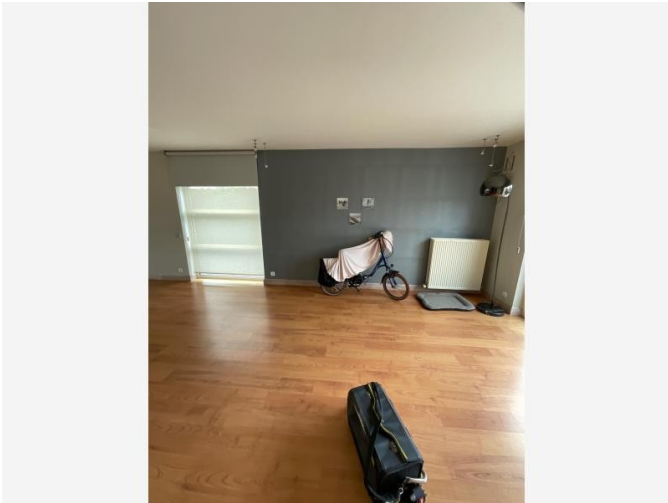
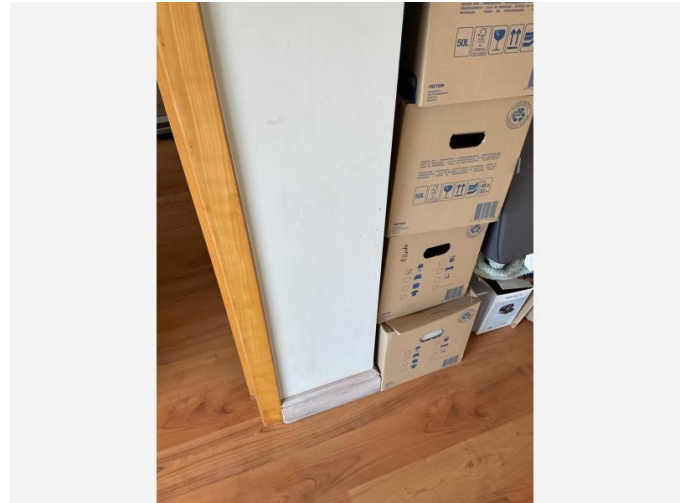
## Fiche 2: pleisterwerk wanden

Geen asbest

| # | Type | Referentie | Resultaat |
|---|---|---|---|
| 2.1 | Mengmonster | mm01 | Geen asbest |

| Opmerking | Geschatte hoeveelheid<br>Geen pleisterwerk stookruimte |

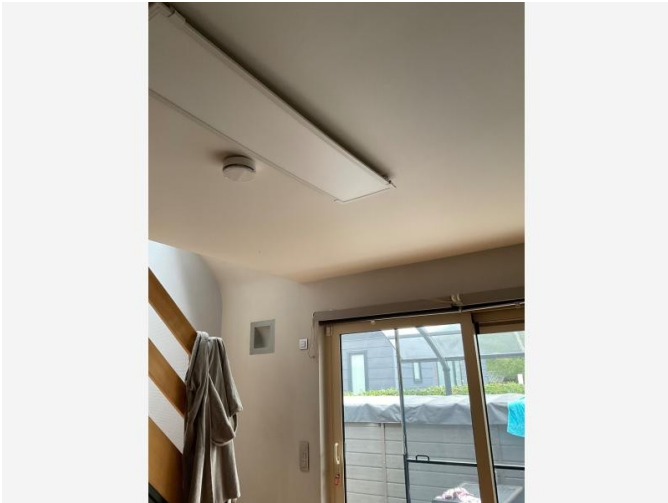
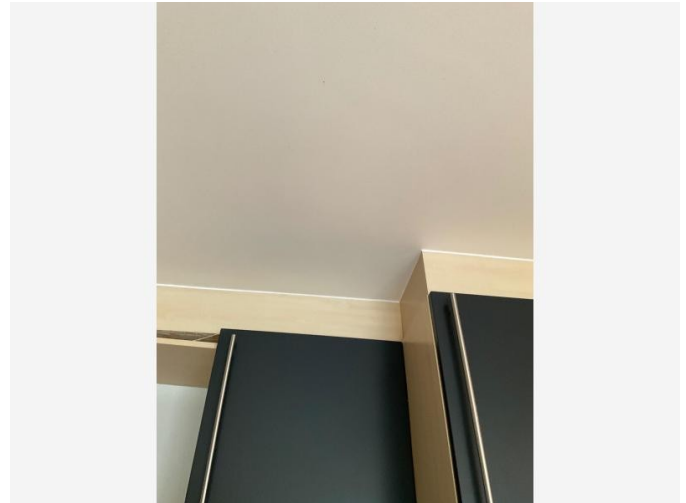
## Fiche 3: pleisterwerk plafond

Geen asbest

| # | Type | Referentie | Resultaat |
|---|---|---|---|
| 3.1 | Mengmonster | mm02 | Geen asbest |

| Opmerking | Geschatte hoeveelheid<br>Geen pleisterwerk stookruimte |

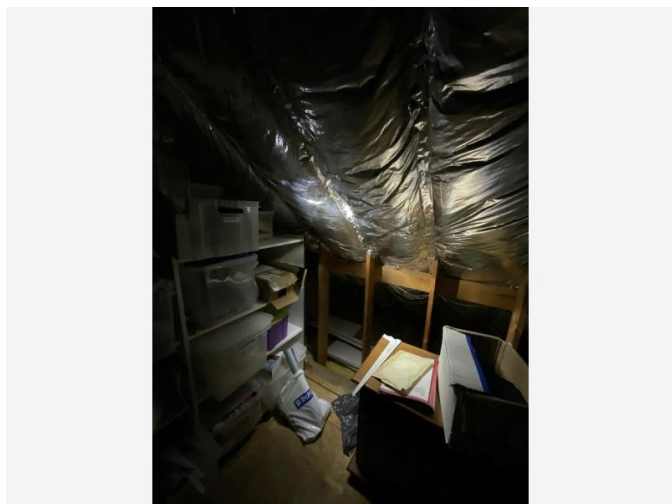
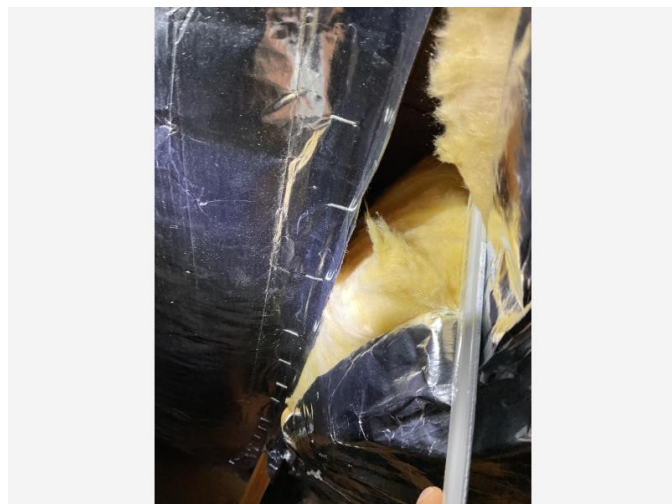
## Fiche 4: menuiserie onderdak

Geen asbest

| # | Type | Referentie | Resultaat |
|---|---|---|---|
| 4.1 | Puntmonster | Mm3 | Geen asbest |
