# Asbestinventarisatetest

Hof te Vierenstraat 5, 9308 Aalst

Attestnummer : **20250627-000062.000**

Uitgegeven op : **27.06.2025**

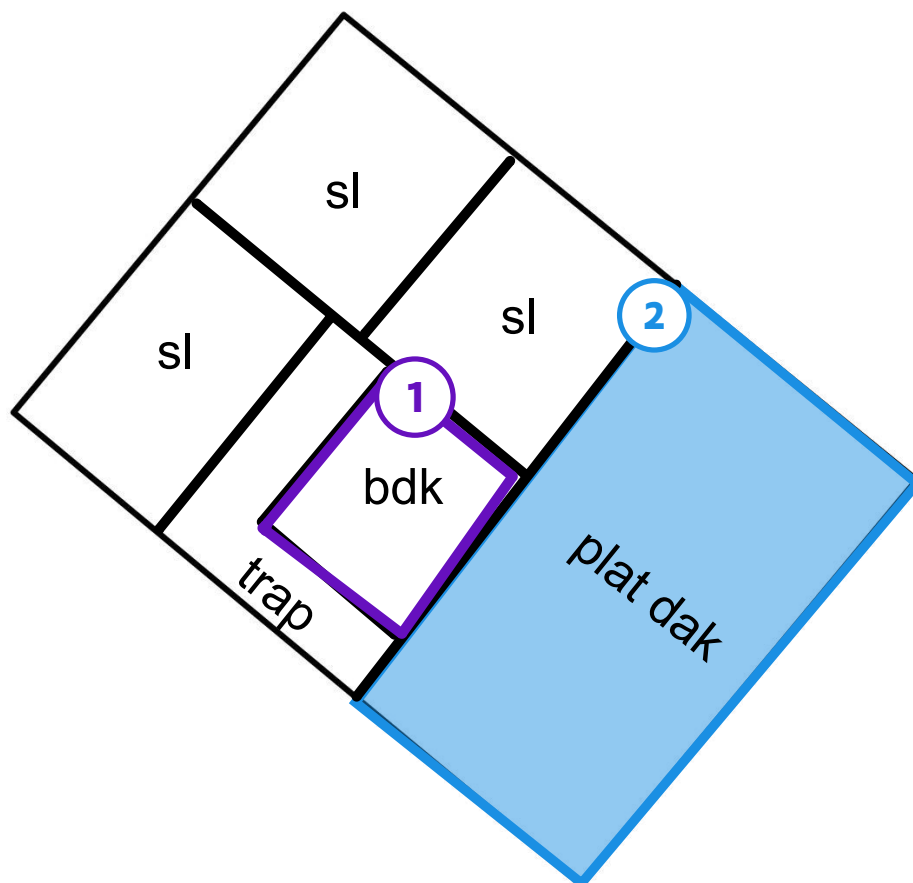
## Plan 1.2: Hoofdgebouw plan 1e

alle gepleisterde wanden

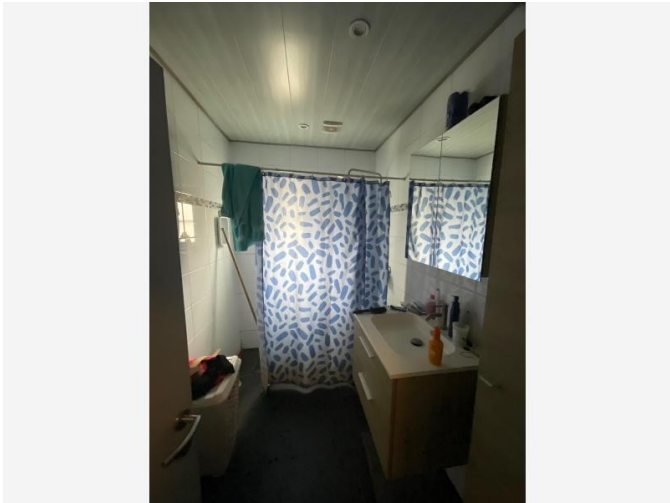
Vrije foto

Achter de tegels bevindt zich faiancelijm. Deze moet volgens het IP verplicht bemonsterd worden. Tijdens de inspectie heeft de inspecteur geen faiancelijm aangetroffen, maar heeft hij wel een sterk vermoeden dat zich deze achter de tegels bevindt. Let op bij werken aan deze plaatsen. Faiancelijm kon vroeger asbesthoudend zijn. Een bijkomend onderzoek is aangeraden indien er werken gepland zijn.

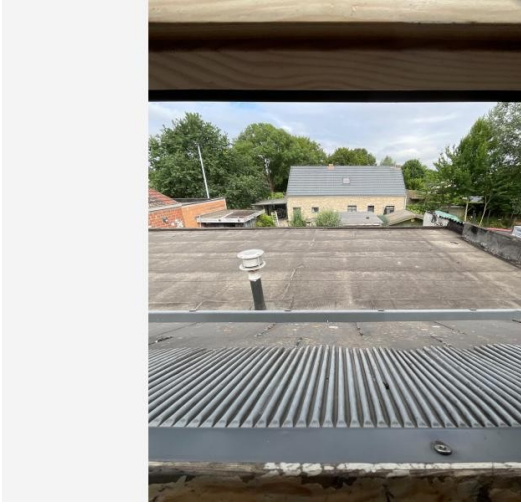
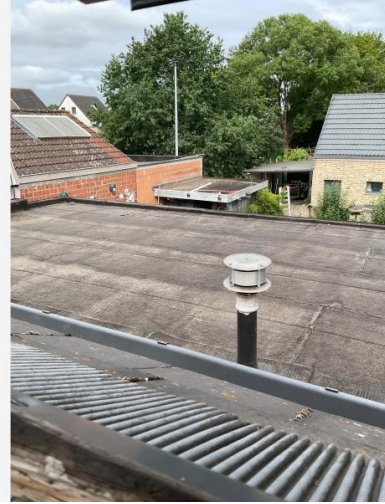
## Fiche 2: roofing dak

Geen asbest

| Opmerking | Geschatte hoeveelheid.<br><br>Enkel de bovenste laag werd gecontroleerd. De uitslag kan dus geen uitspraak doen over ondergelegen lagen.dak geplaatst 2012 |

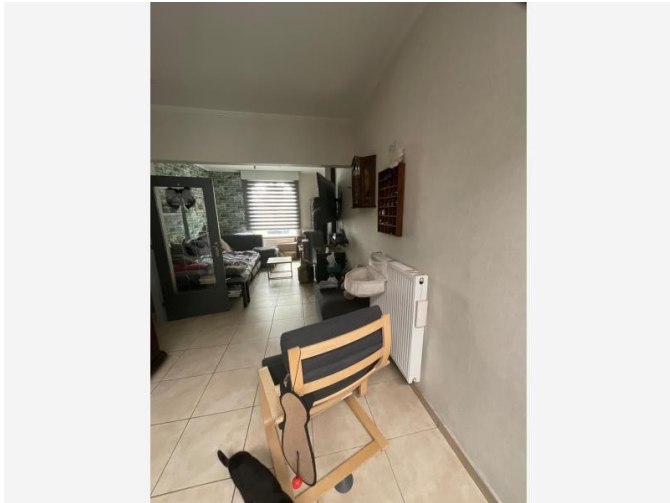
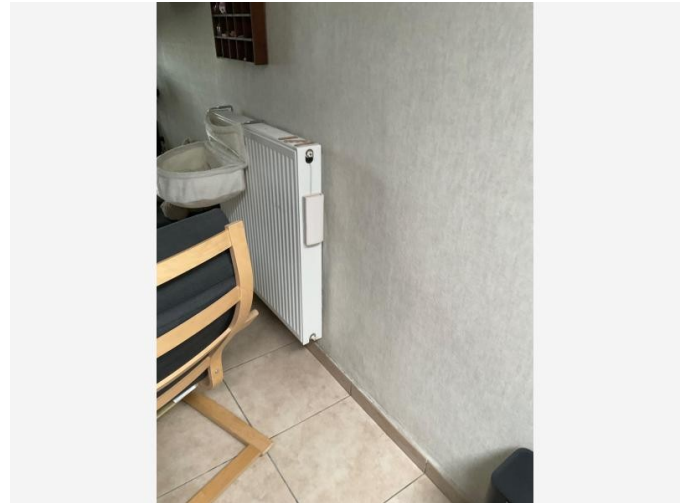
## Fiche 3: pleisterwerk wanden

Geen asbest

| # | Type | Referentie | Resultaat |
|---|---|---|---|
| 3.1 | Mengmonster | mm01 | Geen asbest |

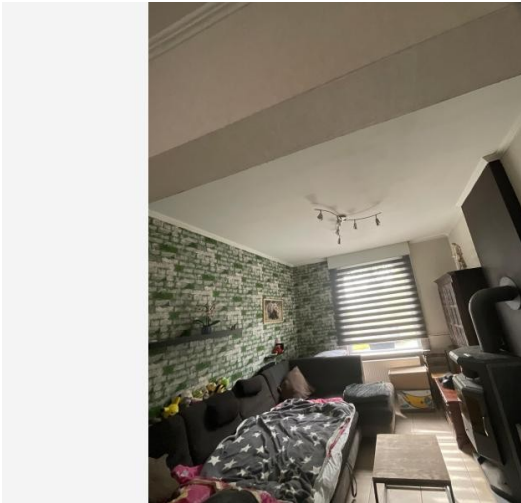
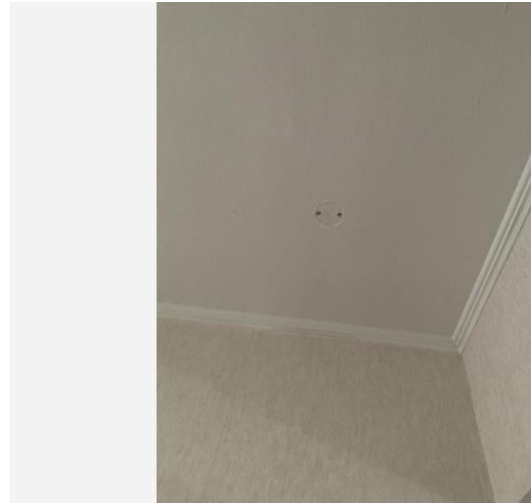
## Fiche 4: pleisterwerk plafond

Geen asbest

| # | Type | Referentie | Resultaat |
|---|---|---|---|
| 4.1 | Mengmonster | mm02 | Geen asbest |

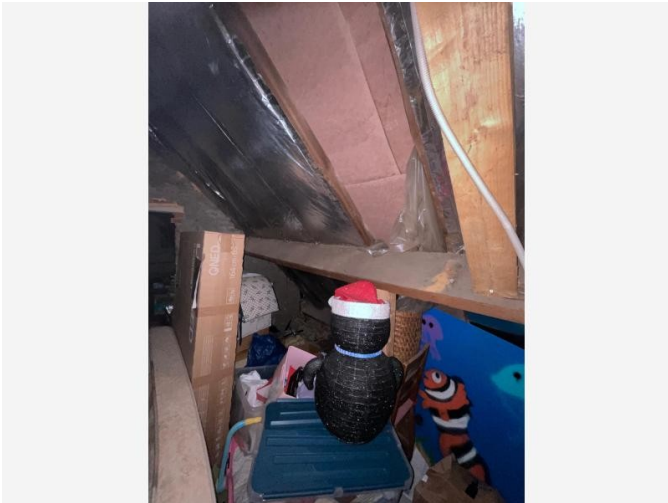
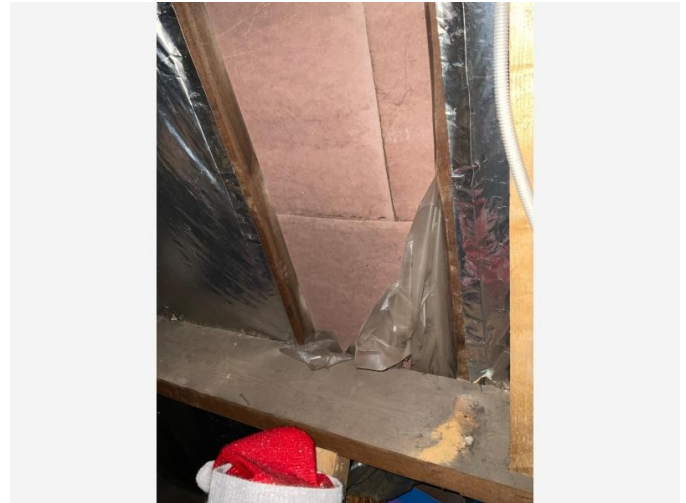
## Fiche 5: menuiserie onderdak

Geen asbest
