# Asbestinventarisatattest

Korte Sint Janstraat 31, 9300 Aalst

Attestnummer : 20250424-000403.000

Uitgegeven op : 24.04.2025

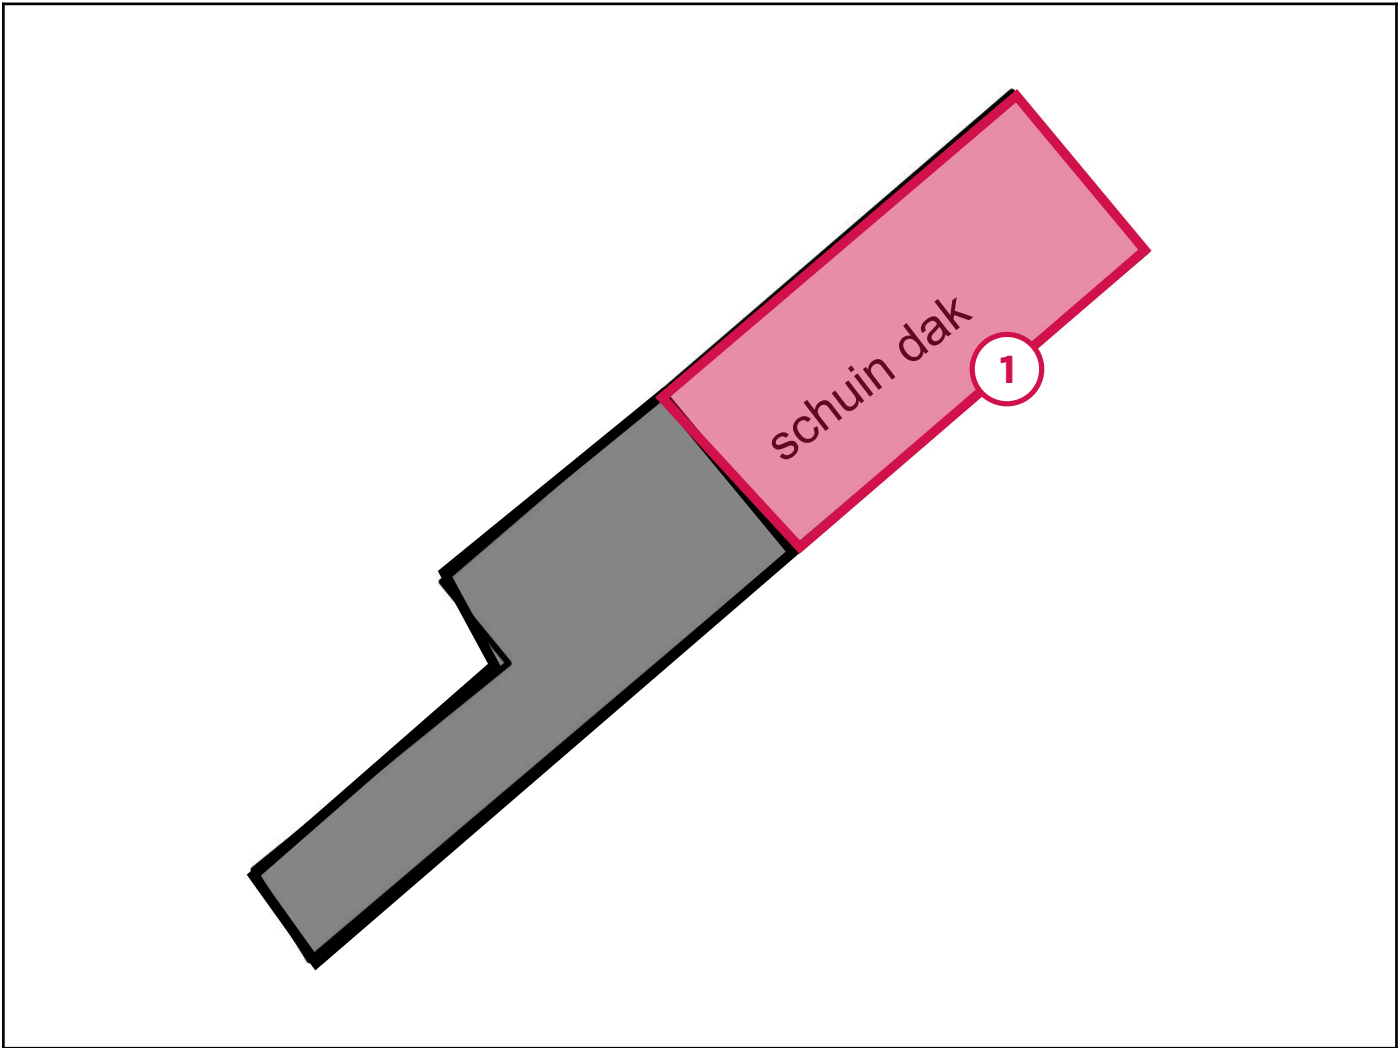
# Plan 1.3: Hoofdgebouw plan dak

| Beschrijving | Type | Actie |
|---|---|---|
| 1. leien dak | Asbestmateriaal | Dringend verwijderen |

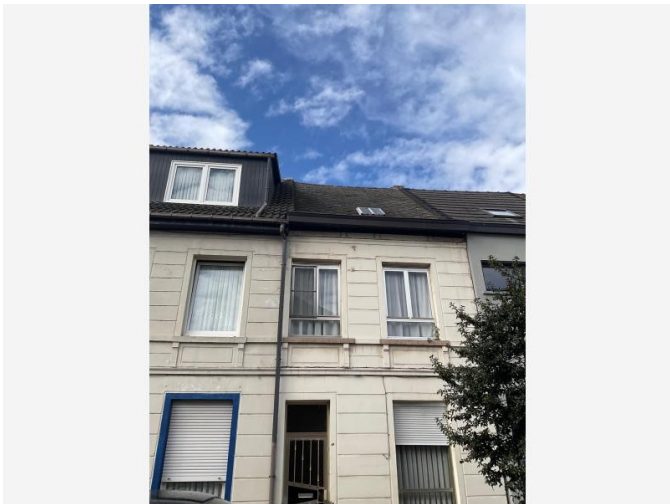
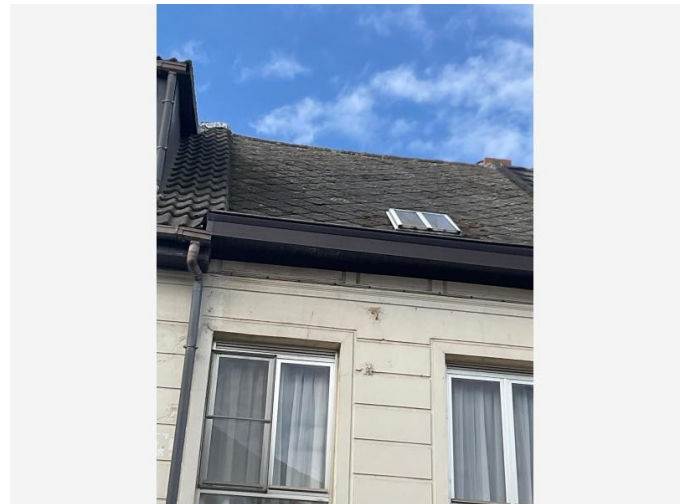
| Fiche 1: leien dak..... | 12 |

## Conclusie

Het asbestmateriaal valt onder de mijlpaal van 2034.

**Dringend verwijderen**

| Eindbeoordeling materiaalrisico | Hoog materiaalrisico en/of hoge kans op vezelvrijgave |

| Asbestsoort (vezeltype) | Crocidoliet aanwezig |
| Toestand van het materiaal | Matig beschadigd, matig verweerd |

| Beschrijving | leien dak |
| Hoeveelheid (oppervlakte - aantal) | <ul style="list-style-type: none"><li>• 40,00 m<sup>2</sup> - 1 stuk</li></ul> |

- Zorg voor een veilig beheer. Vermijd het beschadigen van het asbestmateriaal. Controleer de toestand jaarlijks op wijzigingen.
- Hemelwater dat afspoelt van asbestcement daken of gevels kan asbestdeeltjes bevatten. Gebruik het enkel voor gesloten circuits (bv. spoelen toiletten). Reinig na het vervangen van het dak of de gevel de dakgoten en regenwaterput of -ton om asbesthoudend sediment of slib te verwijderen
- Voer bijkomende staalname(s) uit.

Voorstel van verwijderingsmethode

- Eenvoudige handelingen: mag via doe-het-zelf of door werknemer(s) met opleidingsattest eenvoudige handelingen  
Bij het uitvoeren van eenvoudige handelingen, zoals toegestaan via doe-het-zelfmethoden of door werknemers met een opleidingsattest, is het gebruik van de juiste persoonlijke beschermingsmiddelen (PBM's) verplicht om blootstelling aan asbestvezels te voorkomen. Wij adviseren echter om asbest te laten verwijderen door een werknemer met opleidingscertificaat. Maar het is ook toegestaan via de doe-het-zelfmethode, mits de juiste voorzorgsmaatregelen en PBM's in acht worden genomen. De te gebruiken PBM's zijn:

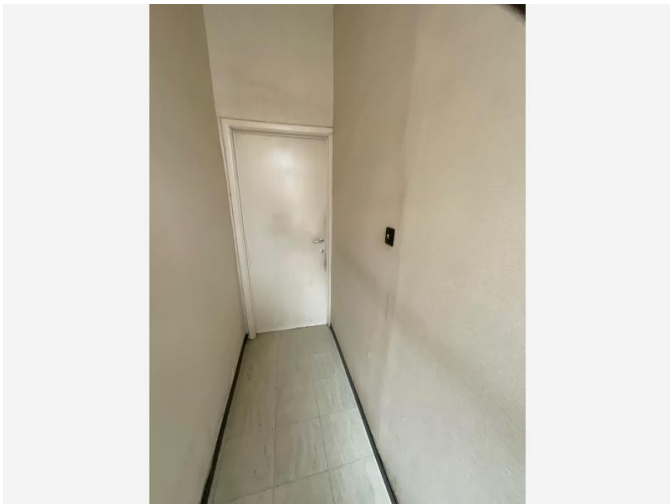
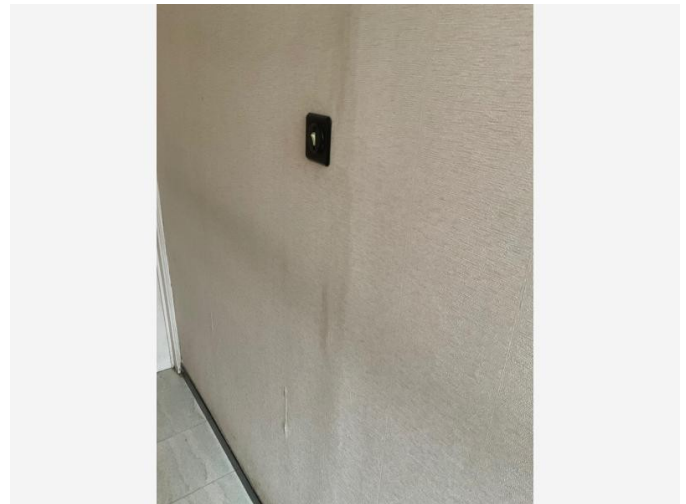
| Fiche 2: Bakeliet electra..... | 15 |

Het asbestmateriaal valt onder de mijlpaal van 2040.

Zorgvuldig beheren

| Eindbeoordeling materiaalisico | Laag materiaalisico en/of verlaagde kans op vezelvrijgave |

| Asbestsoort (vezeltype) | Crocidoliet aanwezig |
| Toestand van het materiaal | Onbeschadigd, niet verweerd |

| Beschrijving | Bakeliet electra |

- Zorg voor een veilig beheer. Vermijd het beschadigen van het asbestmateriaal. Controleer de toestand jaarlijks op wijzigingen.
- Voer bijkomende staalname(s) uit.

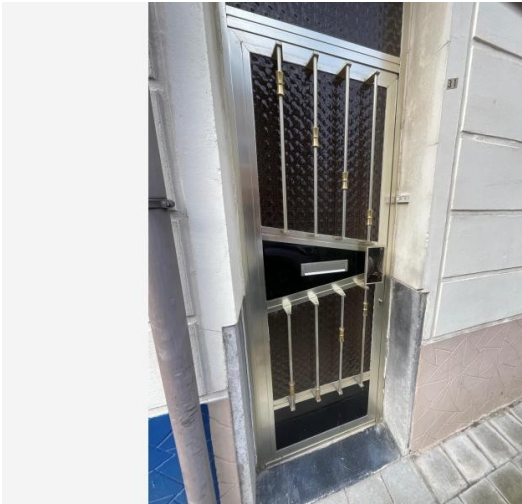
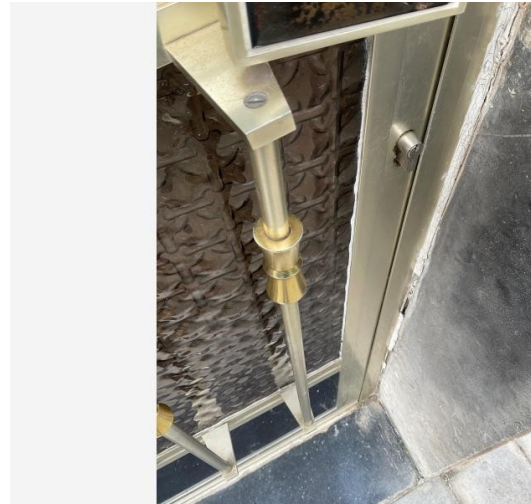
| Fiche 3: mastiek alu ramen..... | 18 |

Het asbestmateriaal valt onder de mijlpaal van 2040.

Zorgvuldig beheren

| Eindbeoordeling materiaalrisico | Laag materiaalrisico en/of verlaagde kans op vezelvrijgave |

| Asbestsoort (vezeltype) | Amfibool aanwezig, uitgezonderd crocidoliet |
| Toestand van het materiaal | Licht beschadigd, licht verweerd. Intact calciumsilicaatmateriaal of categorie III 'gebondenheid' |

| Beschrijving | mastiek alu ramen |

- Zorg voor een veilig beheer. Vermijd het beschadigen van het asbestmateriaal. Controleer de toestand jaarlijks op wijzigingen.
- Voer bijkomende staalname(s) uit.

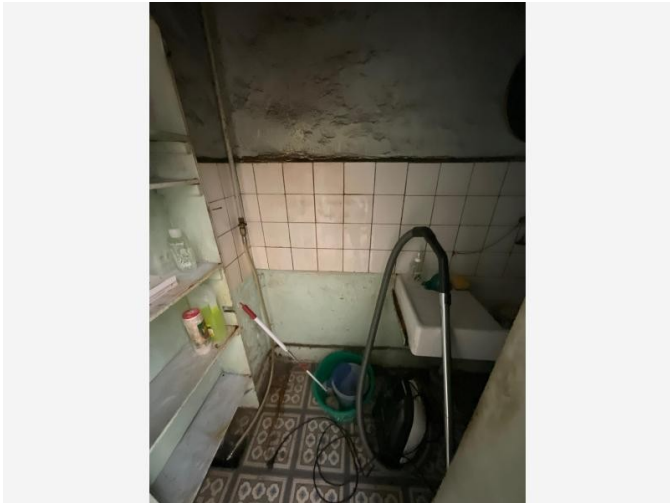
Vrije foto

Achter de tegels bevindt zich faiancelijm. Deze moet volgens het IP verplicht bemonsterd worden. Tijdens de inspectie heeft de inspecteur geen faiancelijm aangetroffen, maar heeft hij wel een sterk vermoeden dat zich deze achter de tegels bevindt. Let op bij werken aan deze plaatsen. Faiancelijm kon vroeger asbesthoudend zijn. Een bijkomend onderzoek is aangeraden indien er werken gepland zijn.

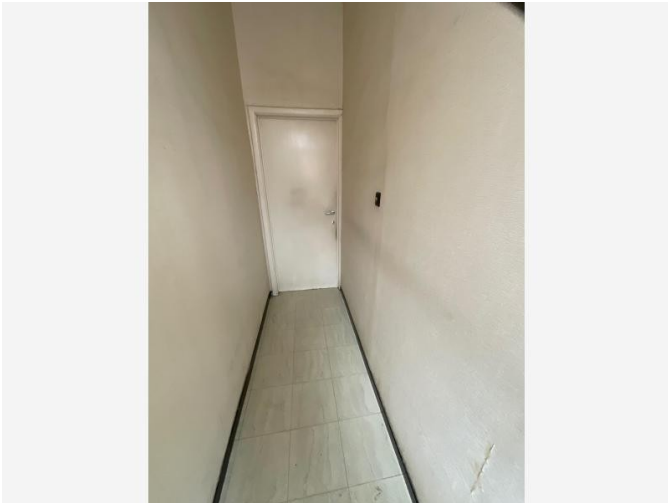
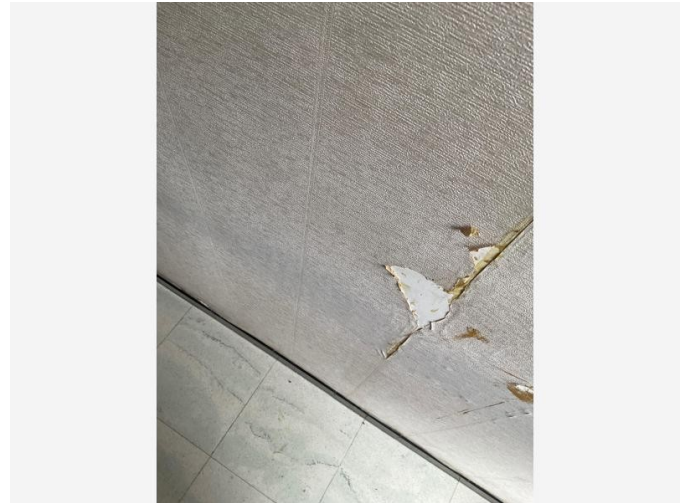
## Fiche 5: pleisterwerk wanden

Geen asbest

| # | Type | Referentie | Resultaat |
|---|---|---|---|
| 5.1 | Mengmonster | mm01 | Geen asbest |

| Beschrijving | pleisterwerk wanden |

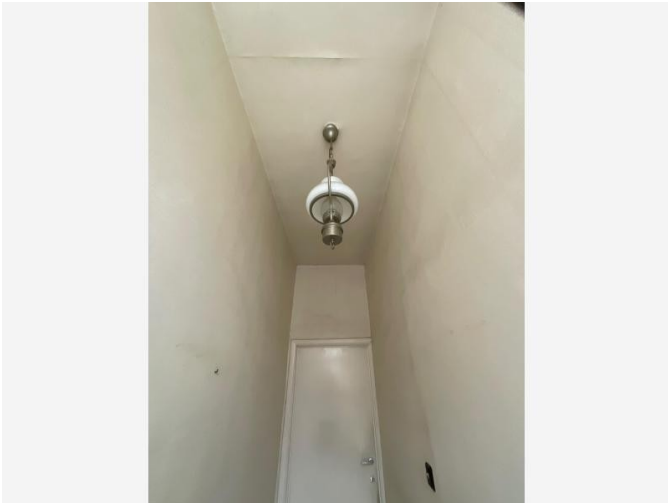
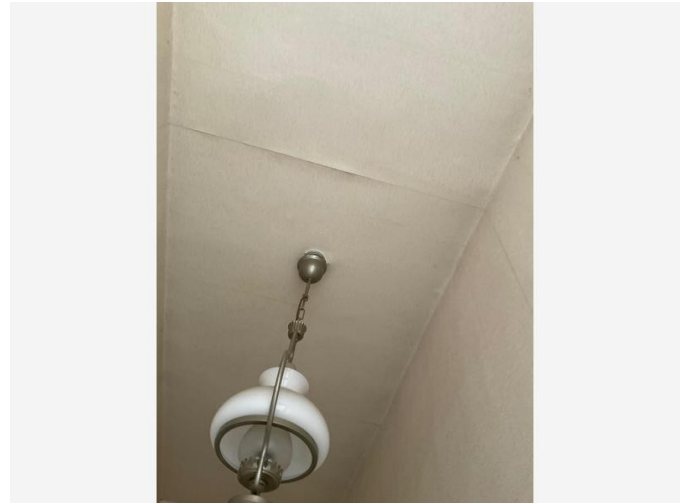
## Fiche 6: pleisterwerk plafond

Geen asbest

| # | Type | Referentie | Resultaat |
|---|---|---|---|
| 6.1 | Mengmonster | mm02 | Geen asbest |

| Beschrijving | pleisterwerk plafond |

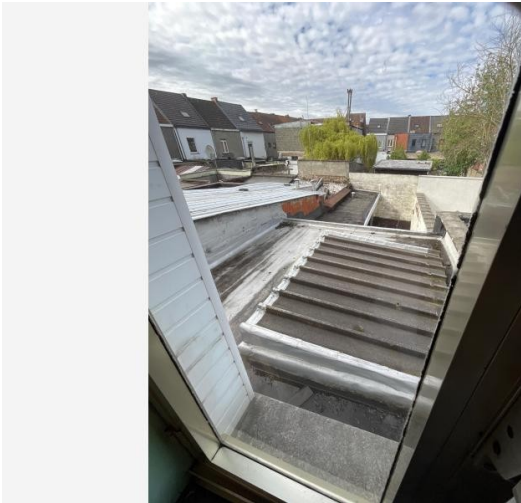
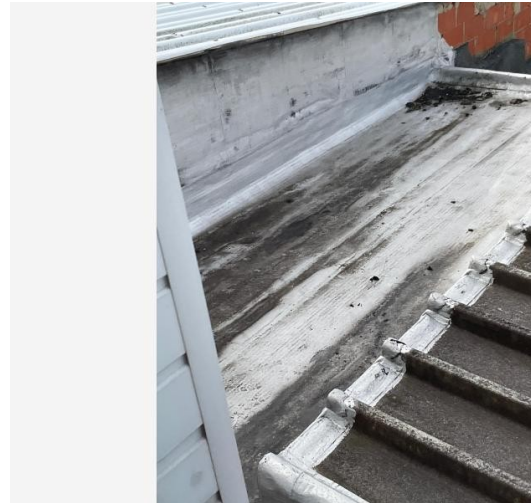
## Fiche 7: roofing dak

Geen asbest

| # | Type | Referentie | Resultaat |
|---|---|---|---|
| 7.1 | Puntmonster | mm03 | Geen asbest |

| Opmerking | <p>Geschatte hoeveelheid.</p> <p>Enkel de bovenste laag werd gecontroleerd. De uitslag kan dus geen uitspraak doen over ondergelegen lagen.</p> |
