# Asbestinventarisatetest

Beukenlaan 56, 9320 Aalst

Attestnummer : 20250826-000052.000

**Niet-asbestveilig**

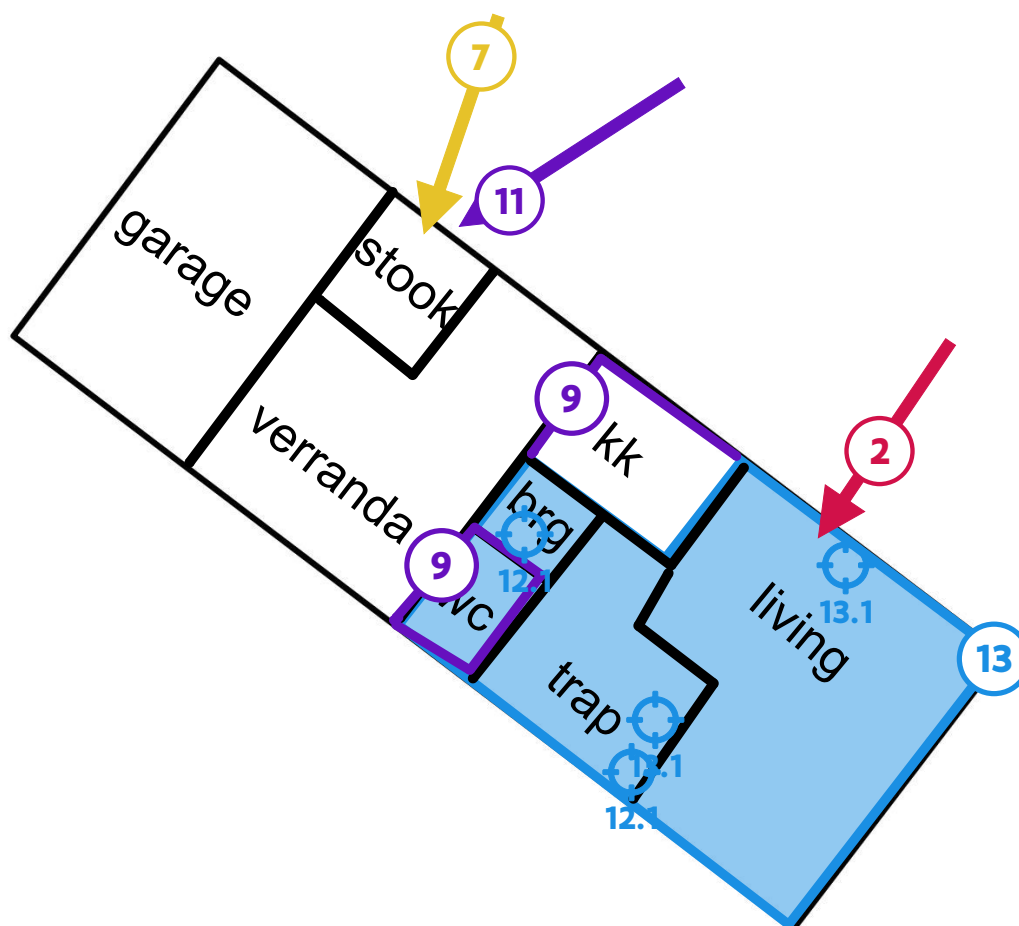
## Plan 1.1: Hoofdgebouw plan gvl

| Beschrijving | Type | Actie |
|---|---|---|
| 2. Koord kachel | Asbestmateriaal | Dringend verwijderen |
| 7. Asbest cement luikje | Asbestmateriaal | Zorgvuldig beheren |
| 8. Bakeliet electra | Asbestmateriaal | Zorgvuldig beheren |

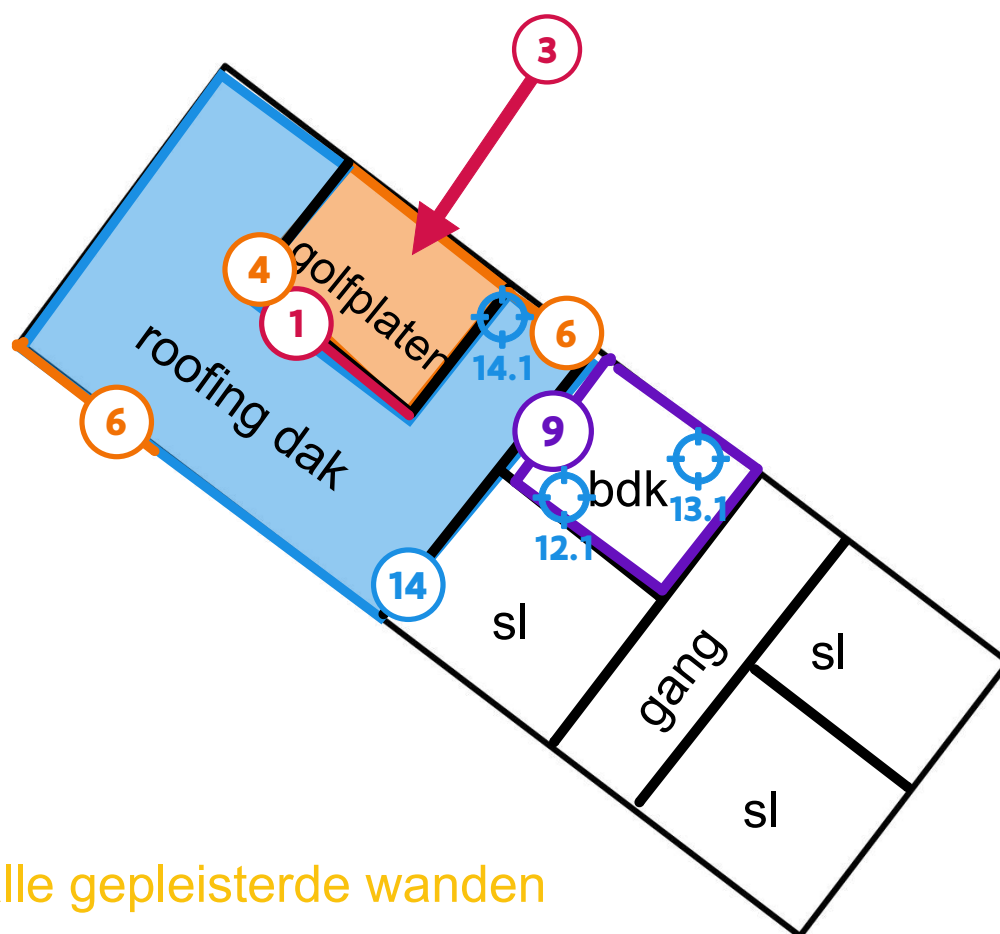
## Plan 1.2: Hoofdgebouw plan 1e

| Beschrijving | Type | Actie |
|---|---|---|
| 1. Sediment en slib in goot | Asbestmateriaal | Dringend verwijderen |
| 3. Asbest cement rookgaskanaal | Asbestmateriaal | Dringend verwijderen |

| 4. golfplaten dak | Asbestmateriaal | Verwijderen |
| 6. Asbest dekstenen | Asbestmateriaal | Verwijderen |
| 8. Bakeliet electra | Asbestmateriaal | Zorgvuldig beheren |

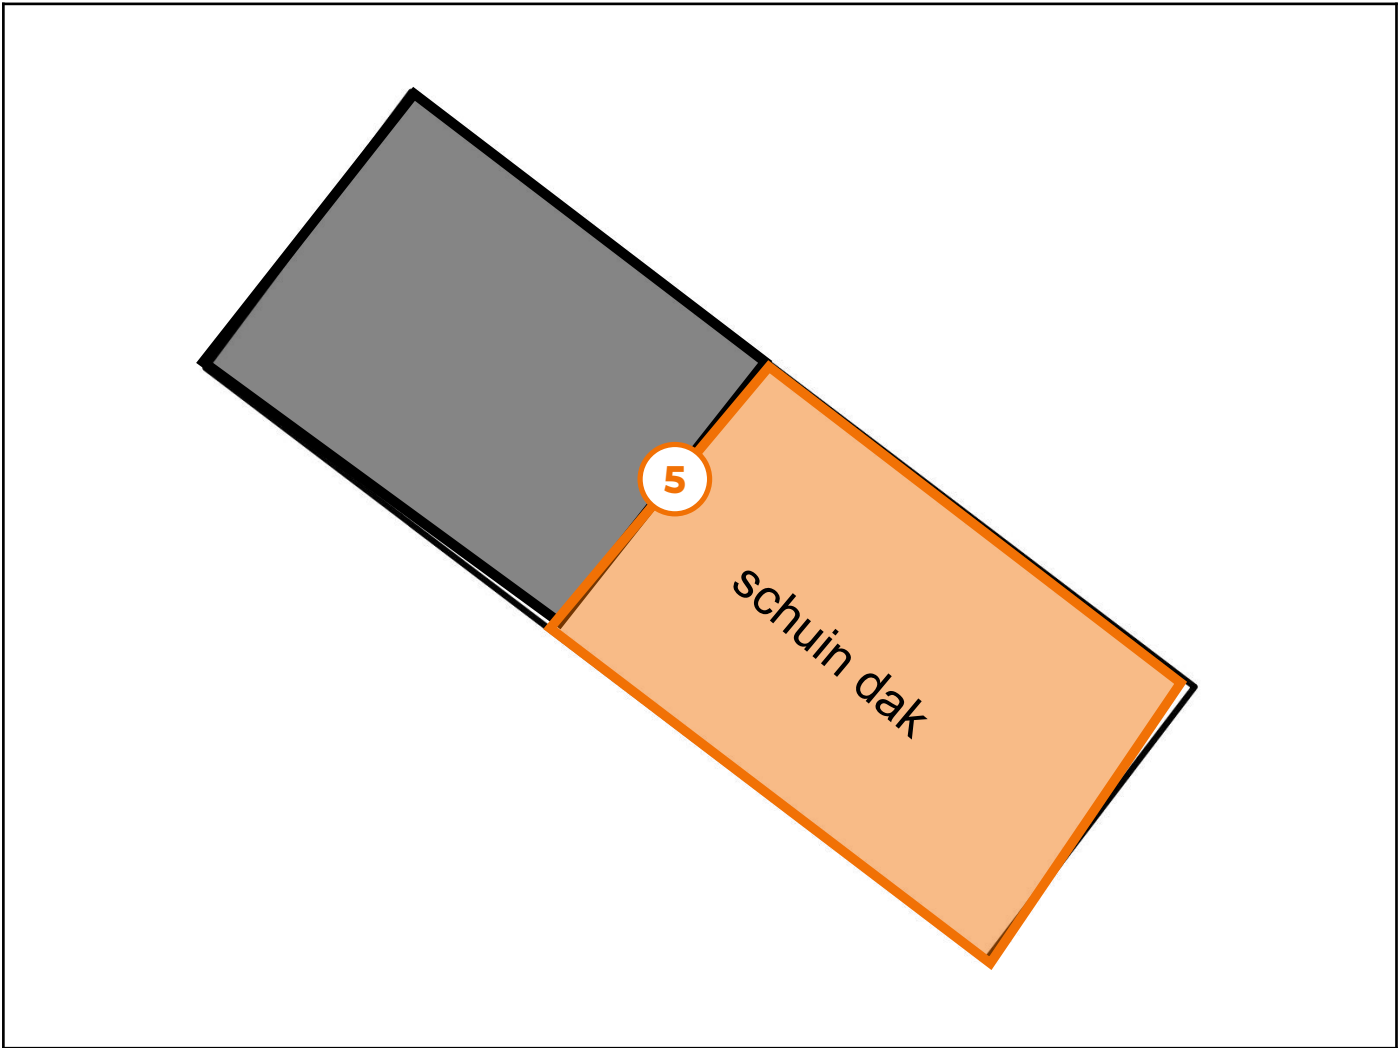
### Plan 1.3: Hoofdgebouw plan dak

| Beschrijving | Type | Actie |
|---|---|---|
| 5. leien dak | Asbestmateriaal | <a href="#">Verwijderen</a> |

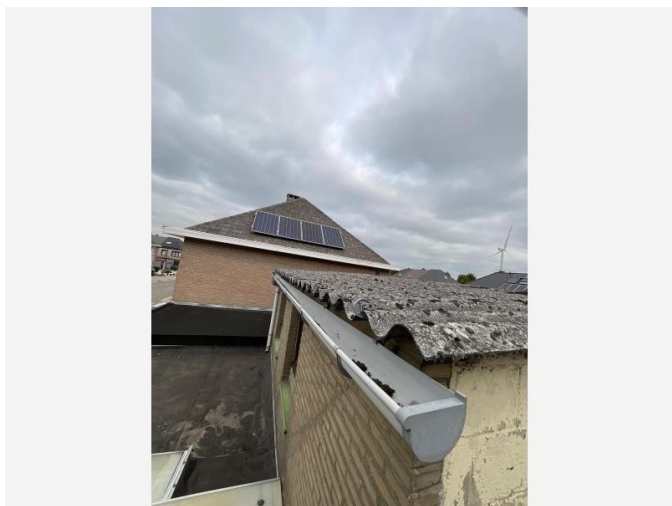
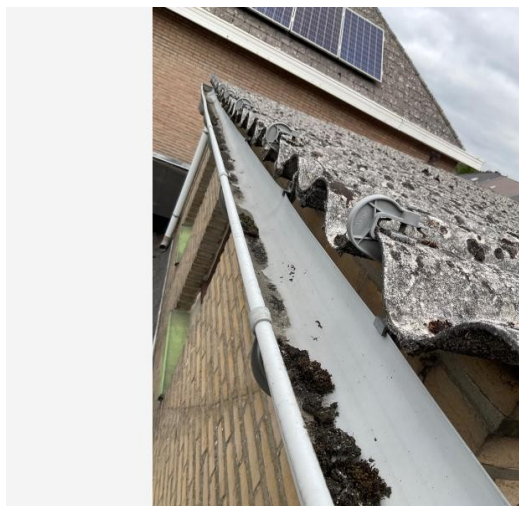
**Dringend verwijderen**

| Beschrijving | Sediment en slib in goot |
| Type afvalstof | Betreft resten (contaminatie) van verwerking of beschadiging |
| Besmette materialen | <ul style="list-style-type: none"><li>• Sediment (dakgoot, afvoerbuys, regenwaterput, ...)</li></ul> |
| Gebondenheid resten | Niet hecht |
| Hoeveelheid (gewicht - aantal) | <ul style="list-style-type: none"><li>• 20,00 kg - 1 stuk</li></ul> |

- Verwijder het asbestafval.
- Voer bijkomende staalname(s) uit.

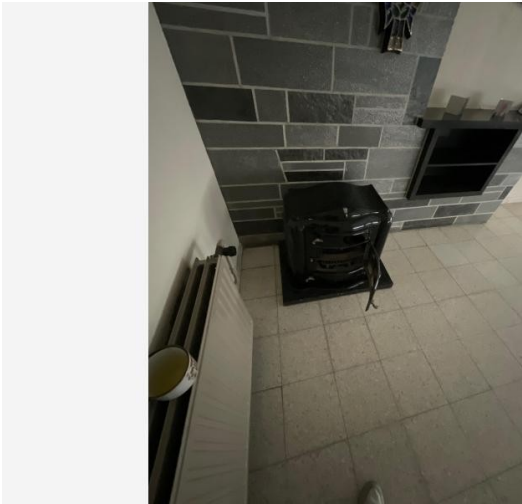
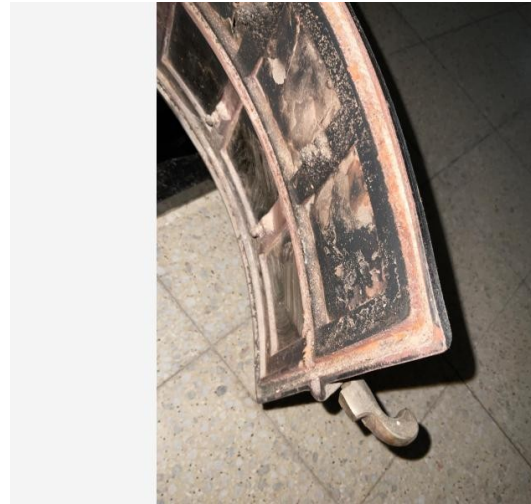
**Dringend verwijderen**

Asbest koord is een niet hechtgebonden toepassing en mag enkel door een erkend asbest verwijderaar afgevoerd worden.

| Eindbeoordeling materiaalrisico | Hoog materiaalrisico en/of hoge kans op vezelvrijgave |

| Gebondenheid | Categorie 3: niet-hechtgebonden met weinig of geen matrix |
| Asbestsoort (vezeltype) | Alleen chrysotiel |
| Asbestconcentratie | Hoog ( $\geq 50\%$ ) |
| Toestand van het materiaal | Matig beschadigd, matig verweerd |

| Beschrijving | Koord kachel |

- Zorg voor een veilig beheer. Vermijd het beschadigen van het asbestmateriaal. Controleer de toestand jaarlijks op wijzigingen.
- Voer bijkomende staalname(s) uit.

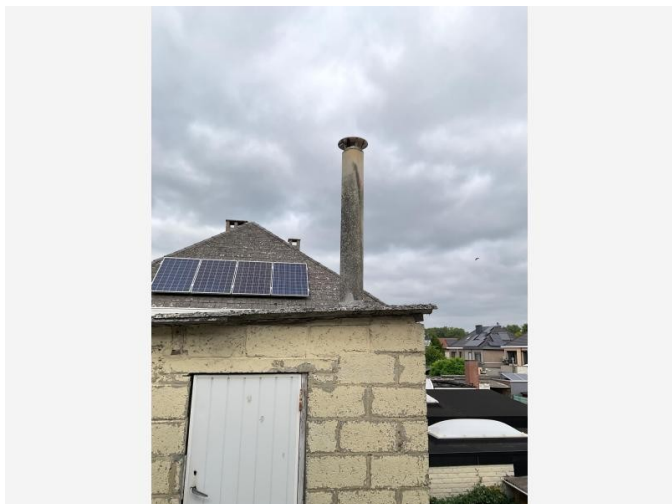
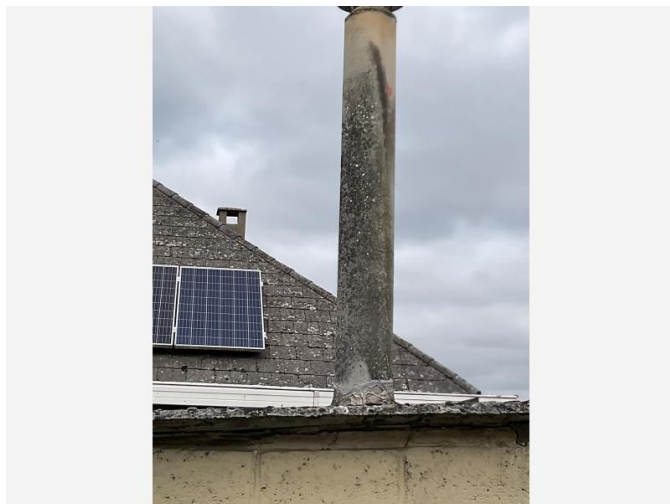
**Dringend verwijderen**

| Eindbeoordeling materiaalrisico | Hoog materiaalrisico en/of hoge kans op vezelvrijgave |

| Gebondenheid | Categorie 1: hechtgebonden in oorsprong |
| Asbestsoort (vezeltype) | Crocidoliet aanwezig |
| Toestand van het materiaal | Matig beschadigd, matig verweerd |

| Beschrijving | Asbest cement rookgaskanaal |

- Zorg voor een veilig beheer. Vermijd het beschadigen van het asbestmateriaal. Controleer de toestand jaarlijks op wijzigingen.
- Voer bijkomende staalname(s) uit.

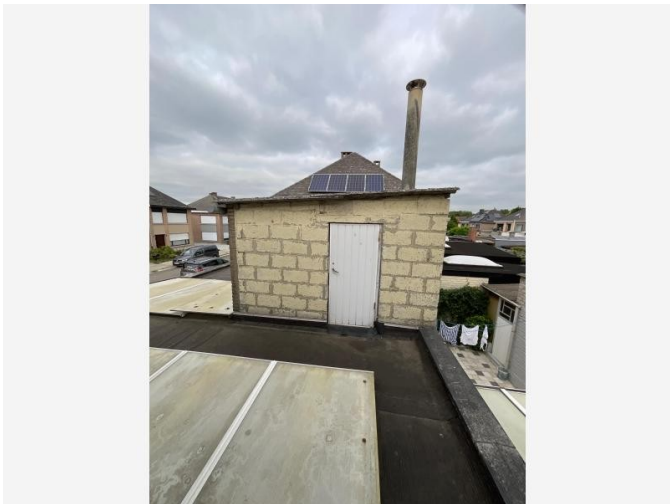
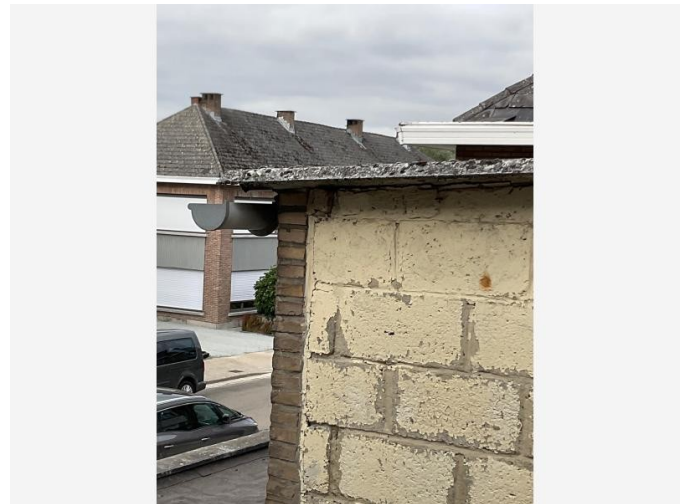
Verwijderen

| Eindbeoordeling materiaalrisico | Verhoogd materiaalrisico en/of verhoogde kans op vezelvrijgave |

| Gebondenheid | Categorie 1: hechtgebonden in oorsprong |
| Asbestsoort (vezeltype) | Crocidoliet aanwezig |
| Toestand van het materiaal | Matig beschadigd, matig verweerd |

| Beschrijving | golfplaten dak |

- Zorg voor een veilig beheer. Vermijd het beschadigen van het asbestmateriaal. Controleer de toestand jaarlijks op wijzigingen.
- Hemelwater dat afspoelt van asbestcement daken of gevels kan asbestdeeltjes bevatten. Gebruik het enkel voor gesloten circuits (bv. spoelen toiletten). Reinig na het vervangen van het dak of de gevel de dakgoten en regenwaterput of -ton om asbesthoudend sediment of slib te verwijderen
- Voer bijkomende staalname(s) uit.

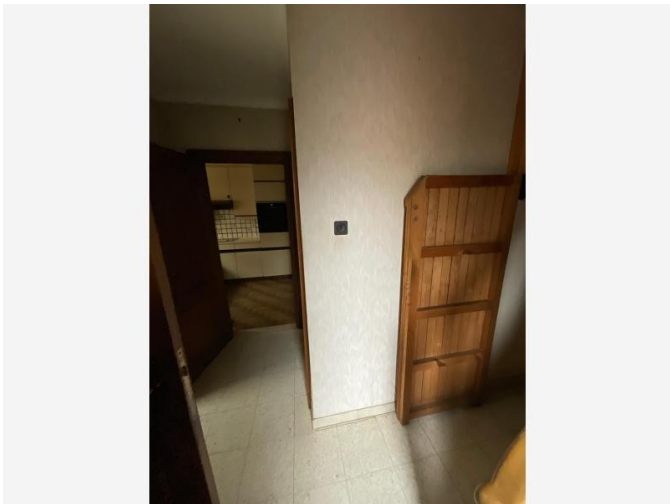
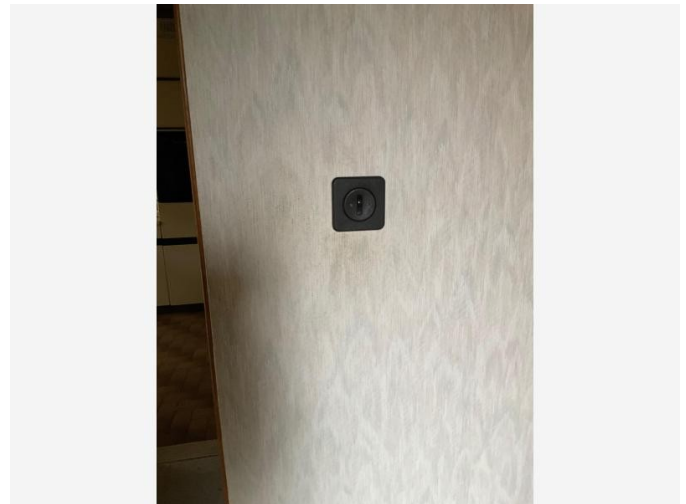
| Opmerking | Geschatte hoeveelheid<br>Betreft verschillende toepassingen in bakeliet |
