# Asbestinventarisatetest

Landlede 13, 9451 Haaltert

Attestnummer : 20250904-000349.000

**Niet-asbestveilig**

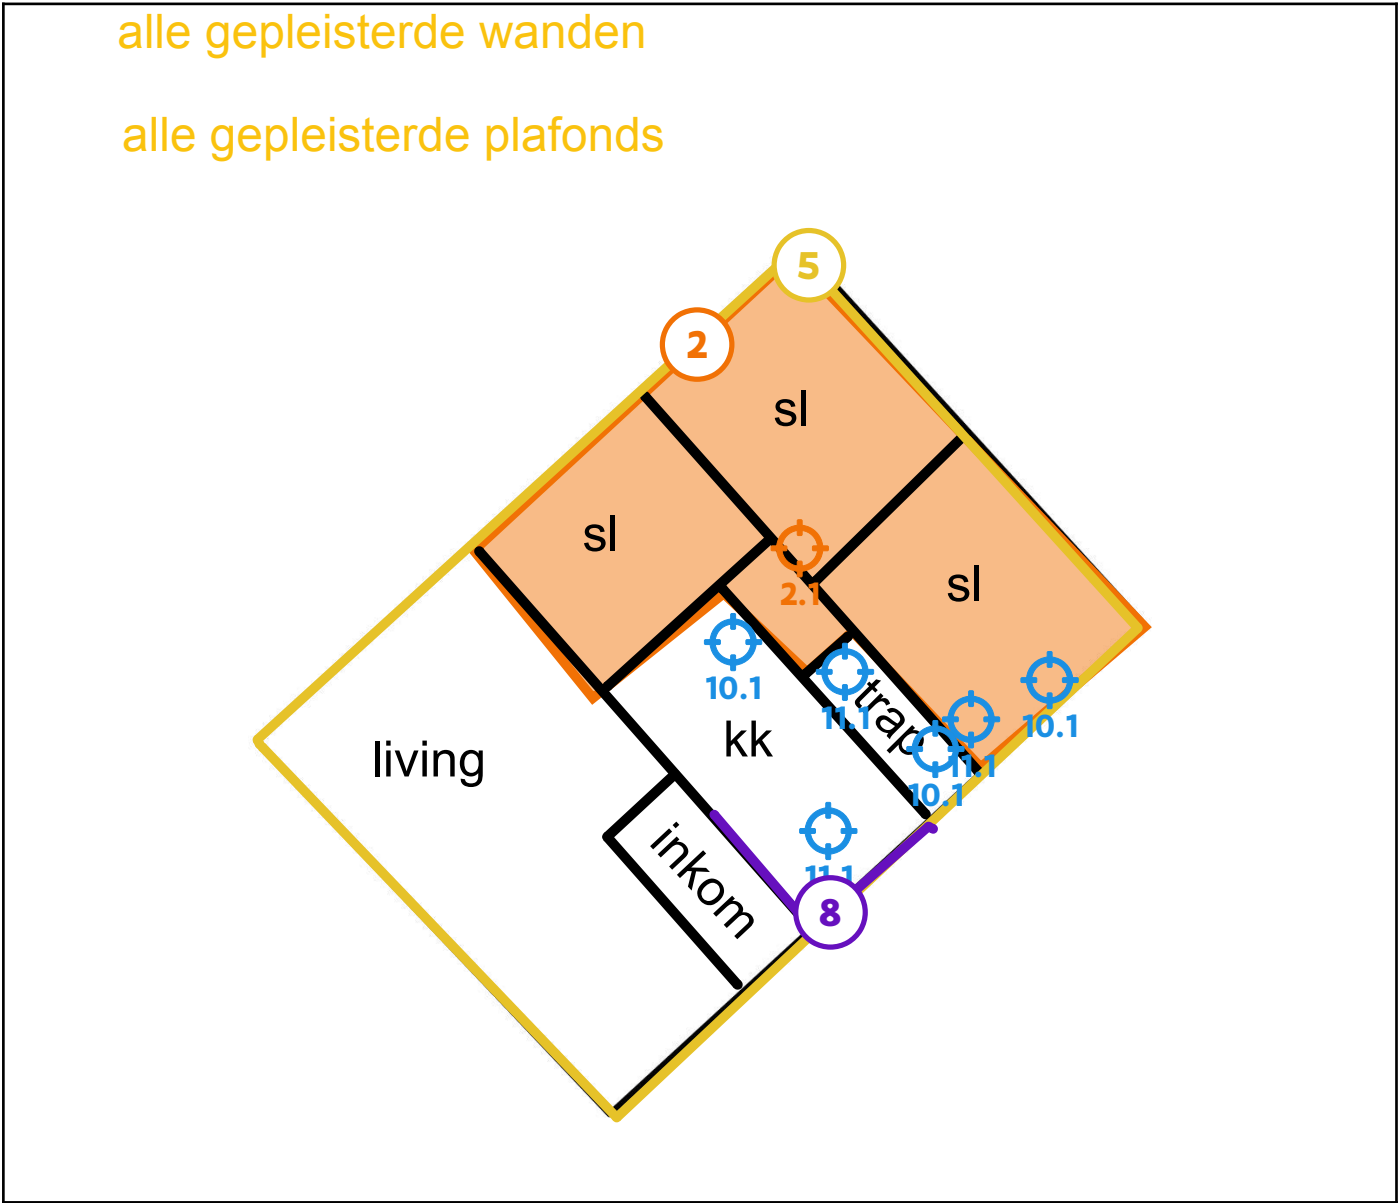
# Plan 1.1: Hoofdgebouw plan gvl

| Beschrijving | Type | Actie |
|---|---|---|
| 2. Vloerzeil | Asbestmateriaal | Verwijderen |
| 5. mastiek alu ramen | Asbestmateriaal | Zorgvuldig beheren |

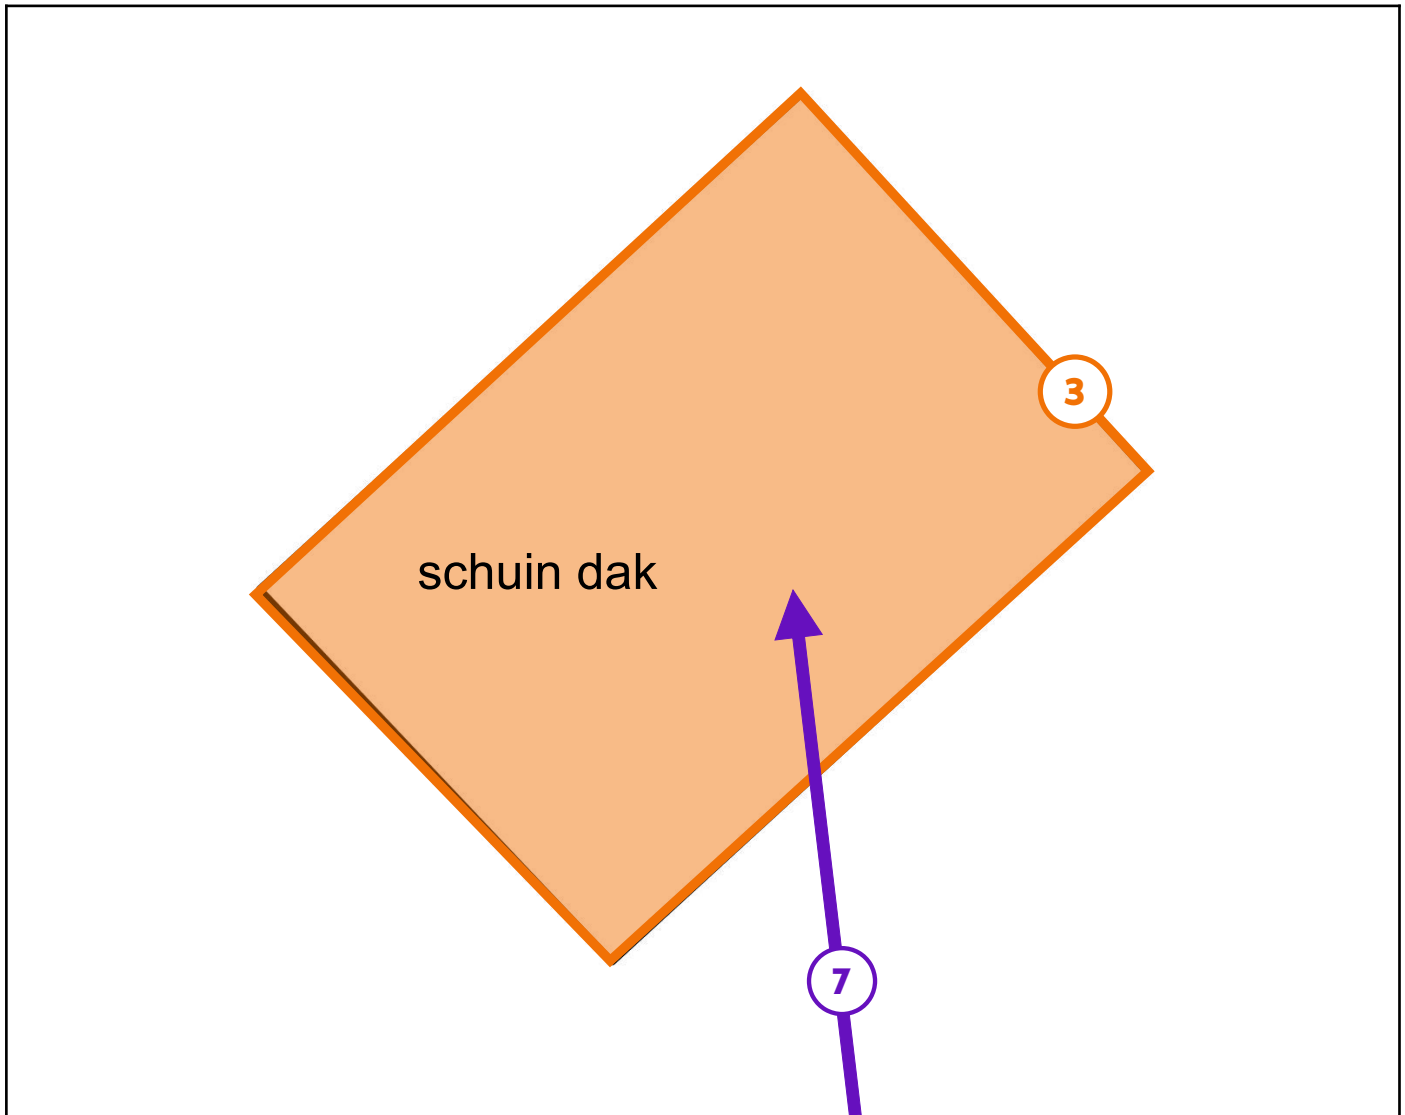
## Plan 1.2: Hoofdgebouw plan dak

| Beschrijving | Type | Actie |
|---|---|---|
| 3. leien dak | Asbestmateriaal | <a href="#">Verwijderen</a> |
| 7. Binnenkant schouw | Beperking | - |

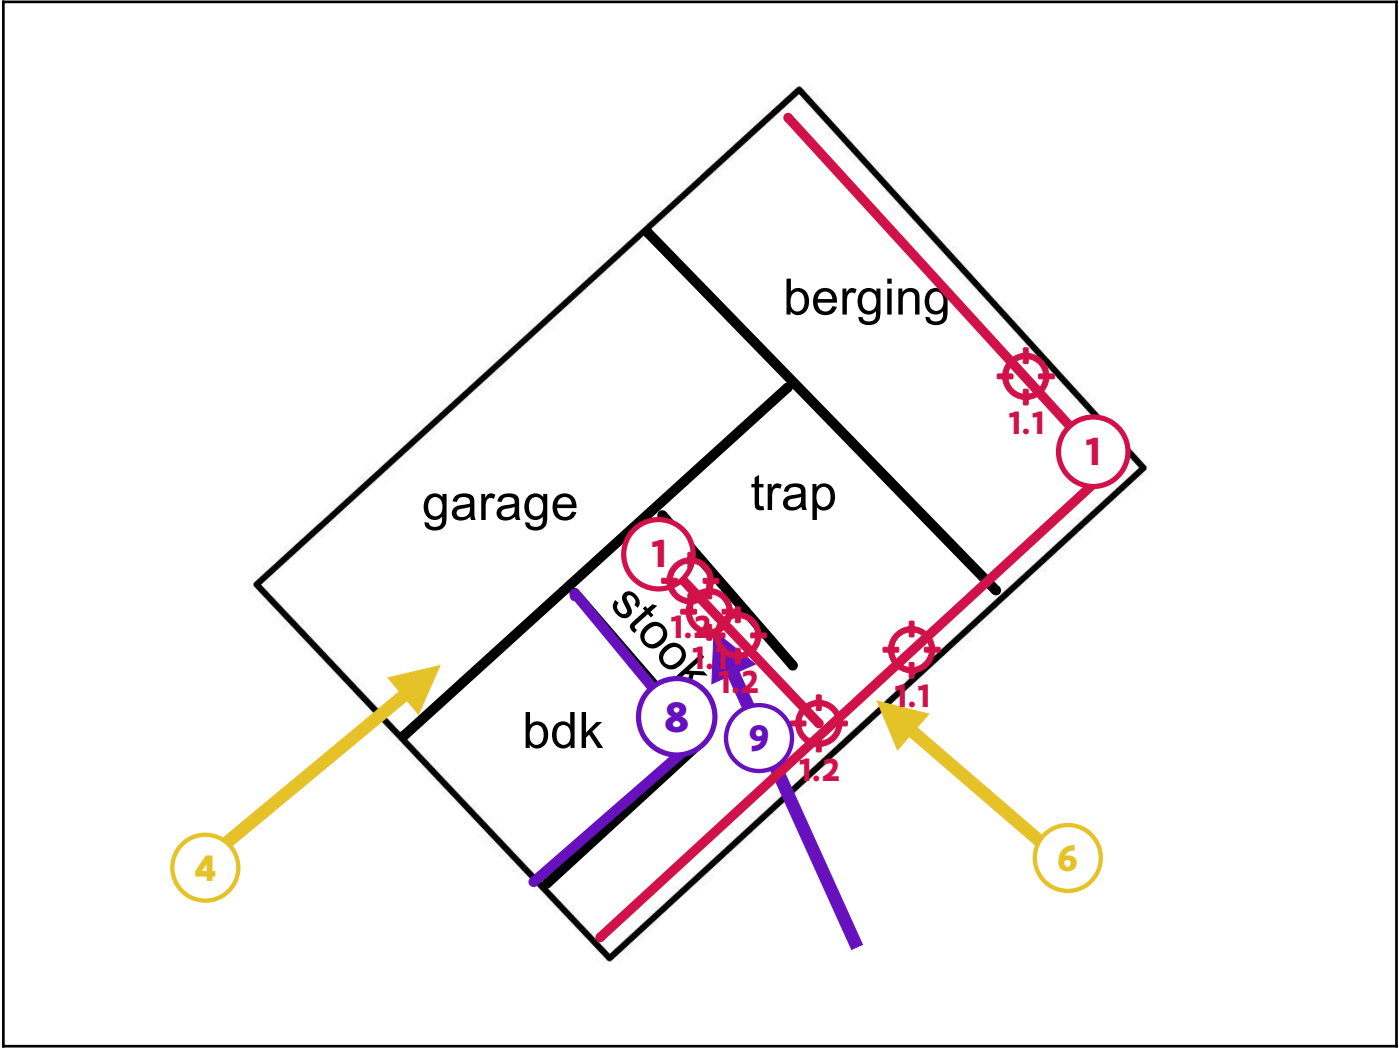
### Plan 1.3: Hoofdgebouw plan kelder

| Beschrijving | Type | Actie |
|---|---|---|
| 1. buisisolatie verwarmingsbuizen | Asbestmateriaal | Dringend verwijderen |
| 4. Bakeliet electra | Asbestmateriaal | Zorgvuldig beheren |
| 6. Asbest cement afvoerbuiz | Asbestmateriaal | Zorgvuldig beheren |

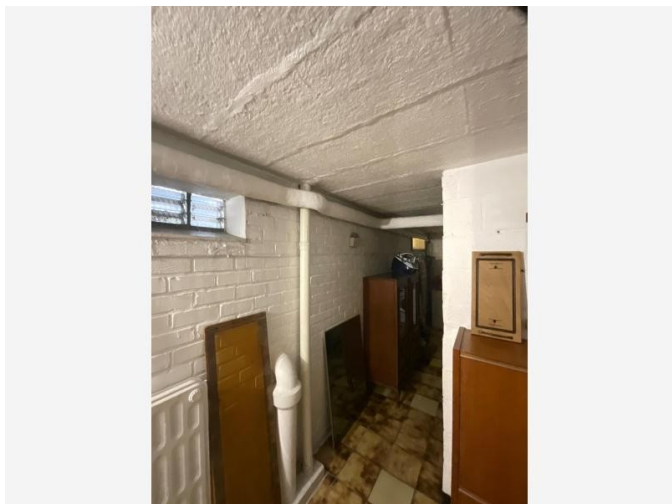
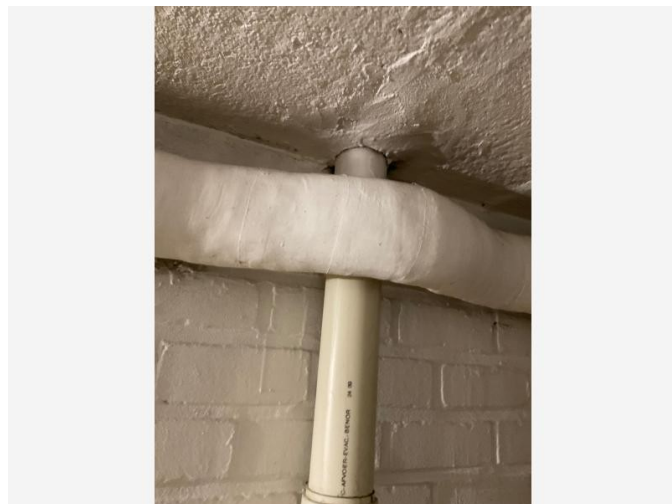
**Dringend verwijderen**

| Eindbeoordeling materiaalrisico | Hoog materiaalrisico en/of hoge kans op vezelvrijgave |

| Gebondenheid | Categorie 2: niet-hechtgebonden met matrix |
| Asbestsoort (vezeltype) | Alleen chrysotiel |
| Asbestconcentratie | Hoog ( $\geq 50\%$ ) |
| Afschermingsgraad van het gehele materiaal | Geheel of deels (ook) vrij aan de binnenlucht |
| Toestand van het materiaal | Matig beschadigd, matig verweerd |

| Beschrijving | buisisolatie verwarmingsbuizen |
| Hoeveelheid (lengte - omtrek - dikte - aantal) | <ul style="list-style-type: none"><li>• 26,00 m - 30,00 cm - 1,00 cm - 1 stuk</li></ul> |

- Zorg voor een veilig beheer. Vermijd het beschadigen van het asbestmateriaal. Controleer de toestand jaarlijks op wijzigingen.
- Verwijder dit asbestmateriaal zo snel mogelijk. Volg de toestand goed op.

- Hermetische zone (erkend asbestverwijderaar)  
Groot risico op contaminaties, enkel te verwijderen door gespecialiseerde firma's. Enkel te verwijderen door hermetische zone.

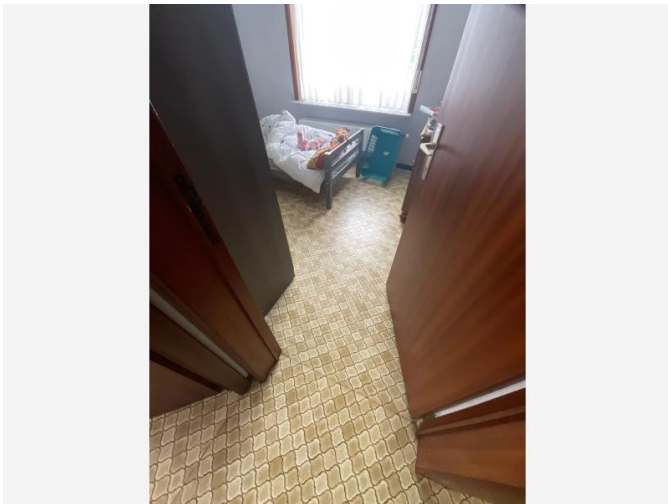
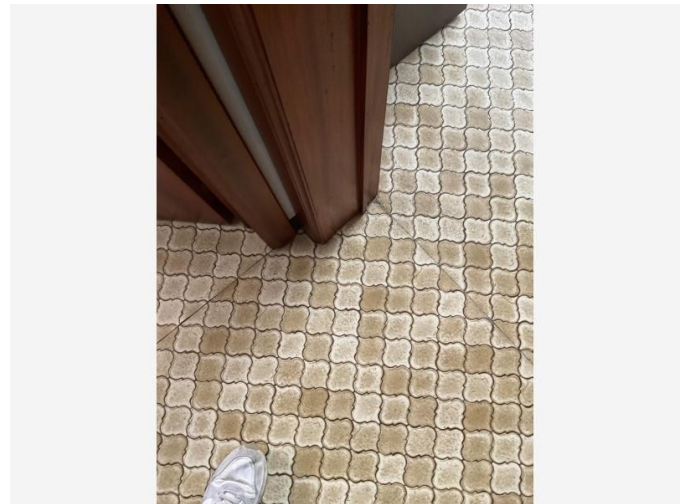
Verwijderen

| Eindbeoordeling materiaalrisico | Verhoogd materiaalrisico en/of verhoogde kans op vezelvrijgave |

| Gebondenheid | Categorie 2: niet-hechtgebonden met matrix |
| Asbestsoort (vezeltype) | Alleen chrysotiel |
| Asbestconcentratie | Hoog ( $\geq 50\%$ ) |
| Toestand van het materiaal | Licht beschadigd, licht verweerd. Intact calciumsilicaatmateriaal of categorie III 'gebondenheid' |

| Beschrijving | Vloerzeil |
| Hoeveelheid (oppervlakte - aantal) | • 15,00 m <sup>2</sup> - 1 stuk |

- Zorg voor een veilig beheer. Vermijd het beschadigen van het asbestmateriaal. Controleer de toestand jaarlijks op wijzigingen.

- Hermetische zone (erkend asbestverwijderaar)  
Vanwege de losgebonden asbest enkel te verwijderen in een hermetische zone.

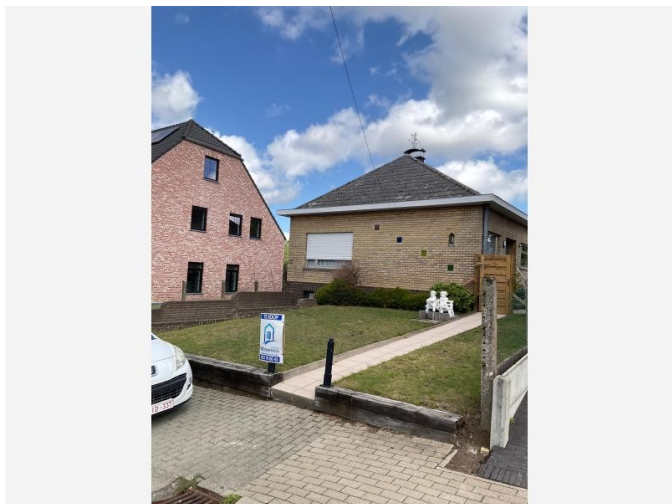
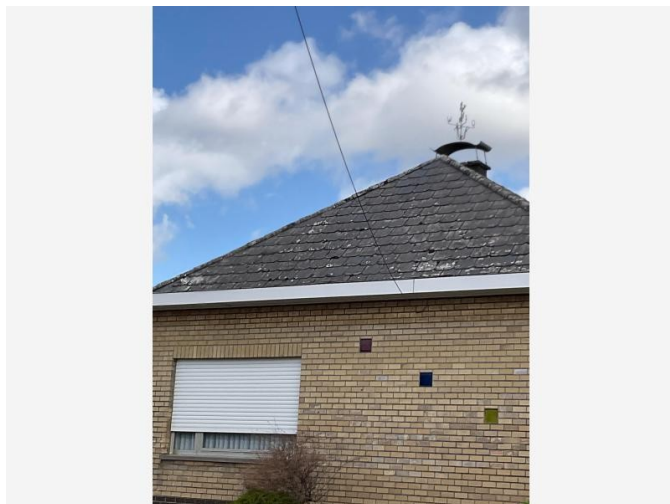
Verwijderen

| Eindbeoordeling materiaalrisico | Verhoogd materiaalrisico en/of verhoogde kans op vezelvrijgave |

| Gebondenheid | Categorie 1: hechtgebonden in oorsprong |
| Asbestsoort (vezeltype) | Crocidoliet aanwezig |
| Asbestconcentratie | Laag (< 50%) |
| Afschermingsgraad van het gehele materiaal | Geheel of deels vrij aan de buitenlucht |
| Toestand van het materiaal | Matig beschadigd, matig verweerd |

| Beschrijving | leien dak |
| Hoeveelheid (oppervlakte - aantal) | <ul style="list-style-type: none"><li>80,00 m<sup>2</sup> - 1 stuk</li></ul> |

- Zorg voor een veilig beheer. Vermijd het beschadigen van het asbestmateriaal. Controleer de toestand jaarlijks op wijzigingen.
- Hemelwater dat afspoelt van asbestcement daken of gevels kan asbestdeeltjes bevatten. Gebruik het enkel voor gesloten circuits (bv. spoelen toiletten). Reinig na het vervangen van het dak of de gevel de dakgoten en regenwaterput of -ton om asbesthoudend sediment of slib te verwijderen
- Voer bijkomende staalname(s) uit.

- Eenvoudige handelingen: mag via doe-het-zelf of door werknemer(s) met opleidingsattest eenvoudige handelingen  
Bij het uitvoeren van eenvoudige handelingen, zoals toegestaan via doe-het-zelfmethoden of door werknemers met een opleidingsattest, is het gebruik van de juiste persoonlijke beschermingsmiddelen (PBM's) verplicht om blootstelling aan asbestvezels te voorkomen. Wij adviseren echter om asbest te laten verwijderen door een werknemer met opleidingscertificaat. Maar het is ook toegestaan via de doe-het-zelfmethode, mits de juiste voorzorgsmaatregelen en PBM's in acht worden genomen. De te gebruiken PBM's zijn:

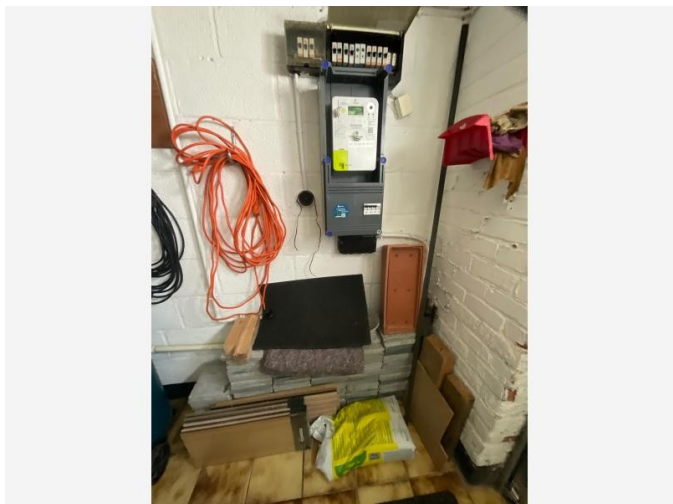
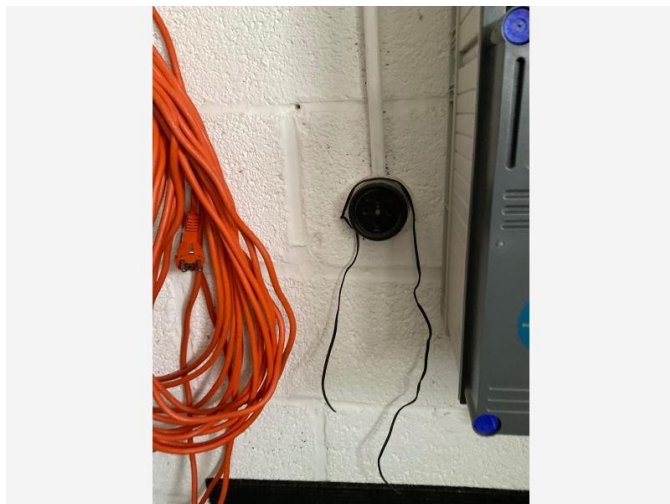
Zorgvuldig beheren

| Eindbeoordeling materiaalrisico | Laag materiaalrisico en/of verlaagde kans op vezelvrijgave |

| Gebondenheid | Categorie 1: hechtgebonden in oorsprong |
| Asbestsoort (vezeltype) | Crocidoliet aanwezig |
| Asbestconcentratie | Laag (< 50%) |
| Toestand van het materiaal | Onbeschadigd, niet verweerd |

| Beschrijving | Bakeliet electra |
| Opmerking | Geschatte hoeveelheid<br>Betreft verschillende toepassingen in bakeliet |

- Zorg voor een veilig beheer. Vermijd het beschadigen van het asbestmateriaal. Controleer de toestand jaarlijks op wijzigingen.
- Voer bijkomende staalname(s) uit.

- Eenvoudige handelingen: mag via doe-het-zelf of door werknemer(s) met opleidingsattest eenvoudige handelingen  
Bij het uitvoeren van eenvoudige handelingen, zoals toegestaan via doe-het-zelfmethoden of door werknemers met een opleidingsattest, is het gebruik van de juiste persoonlijke beschermingsmiddelen (PBM's) verplicht om blootstelling aan asbestvezels te voorkomen. Wij adviseren echter om asbest te laten verwijderen door een werknemer met opleidingscertificaat. Maar het is ook toegestaan via de doe-het-zelfmethode, mits de juiste voorzorgsmaatregelen en PBM's in acht worden genomen. De te gebruiken PBM's zijn:
  - FFP3-mondmasker of halfgelaatsmasker met P3 filter
  - wegwerpoverall (Tyvek CATIII, type 5 en 6)

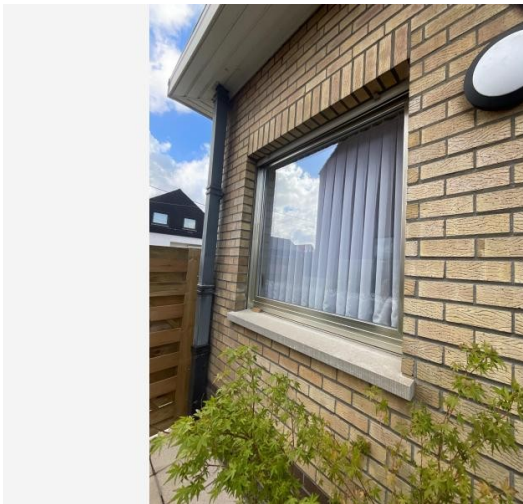
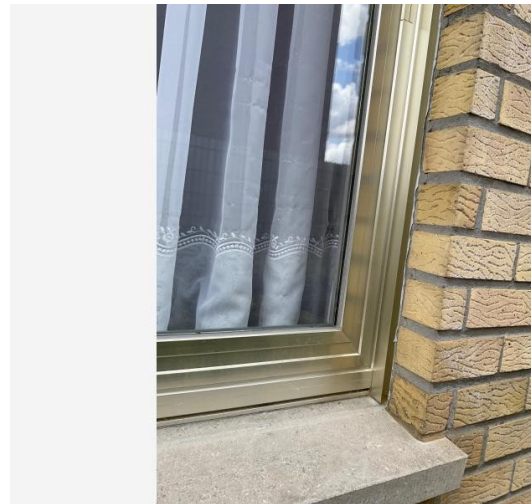
Zorgvuldig beheren

- Zorg voor een veilig beheer. Vermijd het beschadigen van het asbestmateriaal. Controleer de toestand jaarlijks op wijzigingen.
- Voer bijkomende staalname(s) uit.

- Eenvoudige handelingen: mag via doe-het-zelf of door werknemer(s) met opleidingsattest eenvoudige handelingen  
TBij het uitvoeren van eenvoudige handelingen, zoals toegestaan via doe-het-zelfmethoden of door werknemers met een opleidingsattest, is het gebruik van de juiste persoonlijke beschermingsmiddelen (PBM's) verplicht om blootstelling aan asbestvezels te voorkomen. Wij adviseren echter om asbest te laten verwijderen door een werknemer met opleidingscertificaat. Maar het is ook toegestaan via de doe-het-zelfmethode, mits de juiste voorzorgsmaatregelen en PBM's in acht worden genomen. De te gebruiken PBM's zijn:
  - FFP3-mondmasker of halfgelaatsmasker met P3 filter
  - wegwerpoverall (Tyvek CATIII, type 5 en 6)

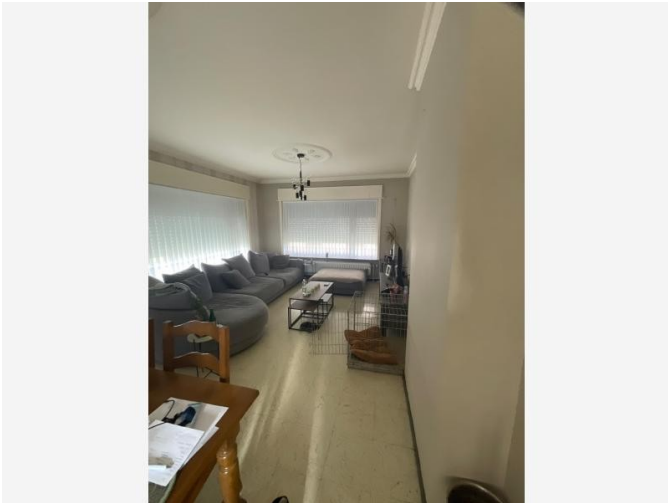
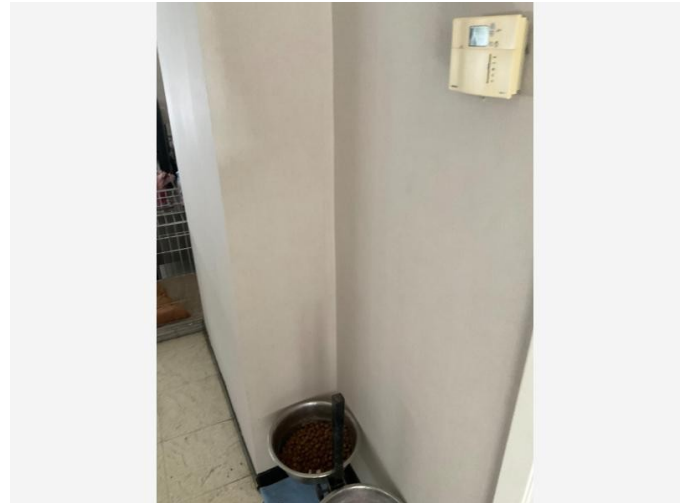
## Fiche 10: pleisterwerk wanden

Geen asbest

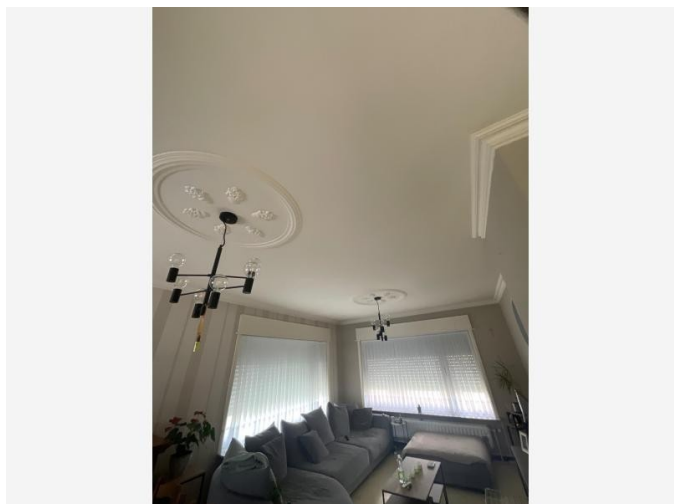
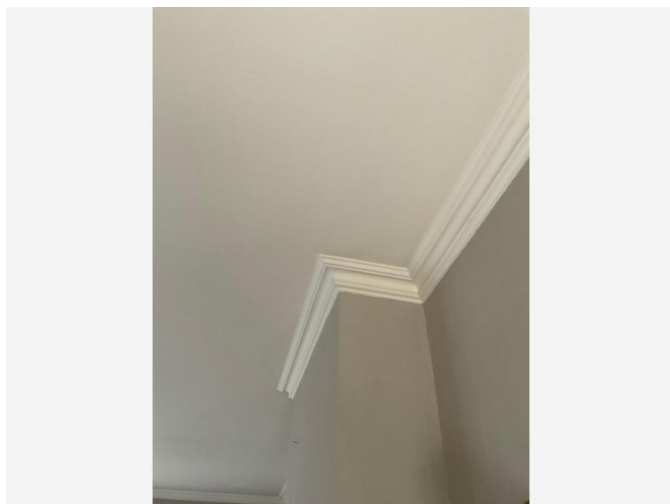
## Fiche 11: pleisterwerk plafond

Geen asbest
