# Asbestinventarisatetest

Drie Sleutelsstraat 82, 9300 Aalst

Attestnummer : 20250313-000370.000

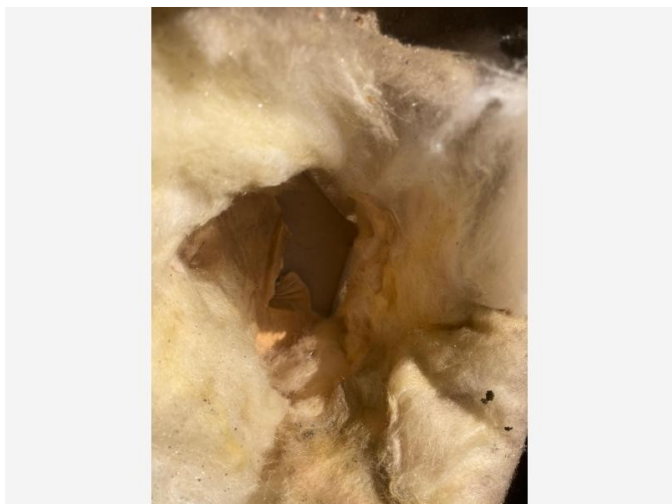
Het onderdak werd nauwkeurig onderzocht. Na het optillen van een panlat, kon de dakstructuur vastgelegd worden. Deze bestaat uit: dakpannen, panlatten, minerale wol (60mm) en een houten onderdak. Dit is dus niet asbestverdacht. De foto's tonen aan dat het onderdak uit hout bestaat.

Dit onderzoek is maar op 1 plaats gebeurd, namelijk naast het velux - dakvenster in slaapkamer 3. Er kan dus niet gezegd worden of het volledige dak voorzien is van een houten onderdak.

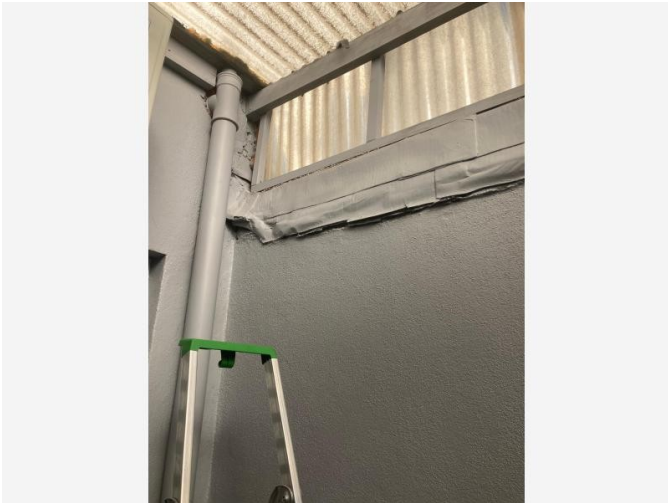
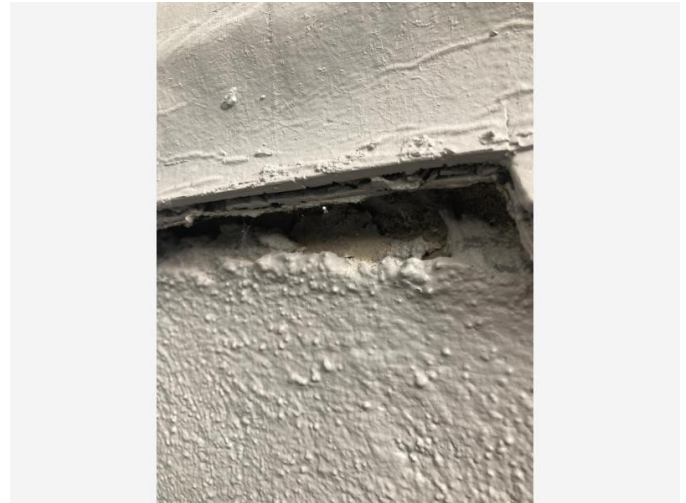
## Fiche 3: crepi koer

Geen asbest

| Opmerking | Aan de buitenkoer werd crepi aangebracht, waarvan het bindmiddel cement is. |

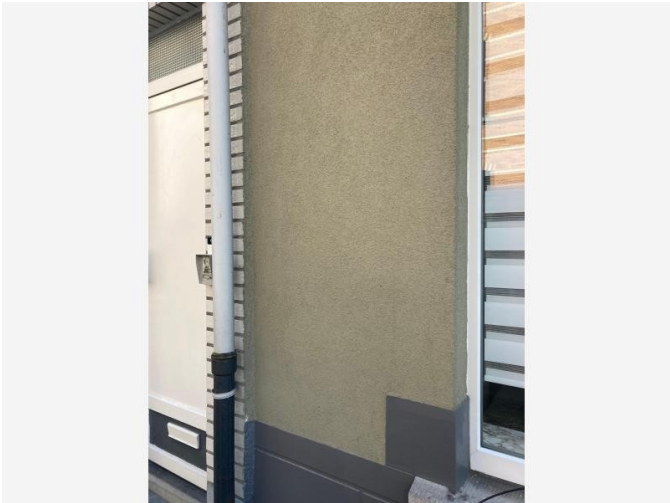
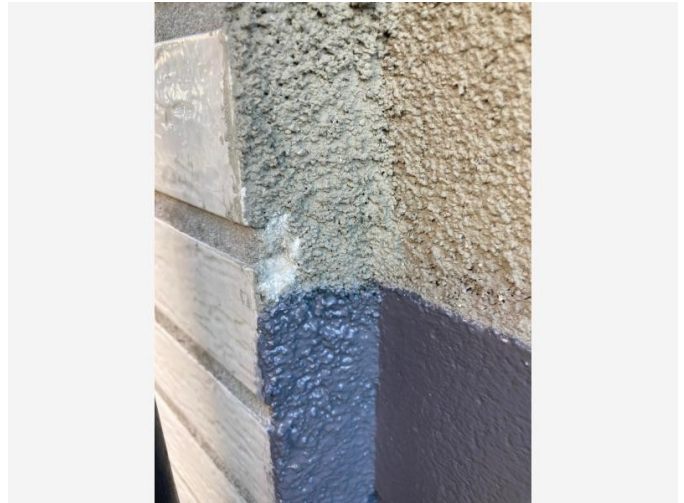
## Fiche 4: crepi voorgevel

Geen asbest

| Opmerking | De crepi voorgevel is een ander soort crepi dan deze van de koer.<br>Daarom werden 2 aparte stalen genomen. |

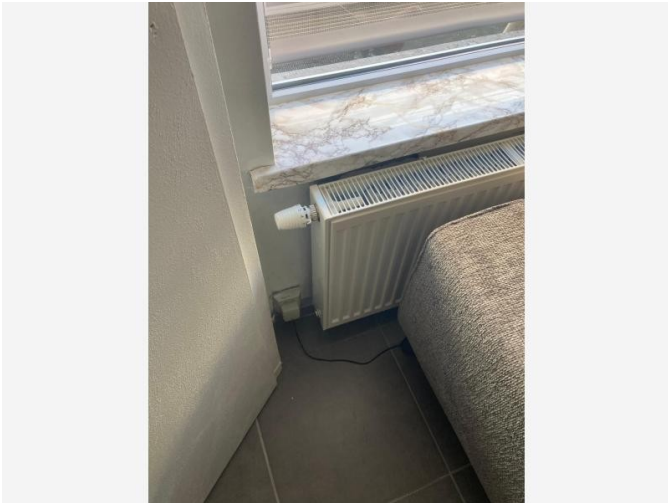
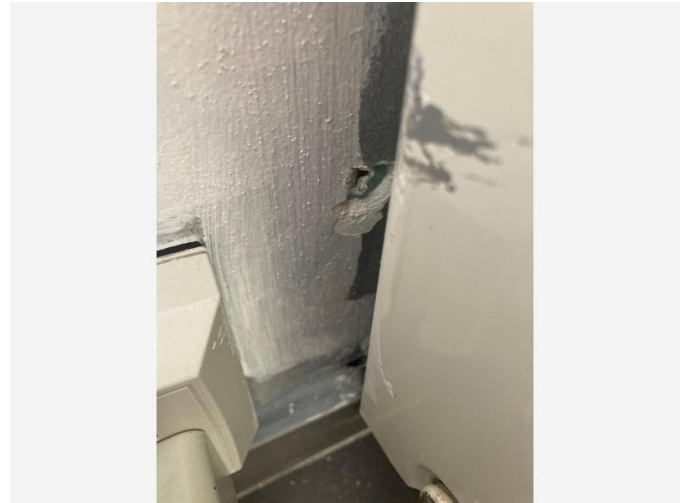
## Fiche 5: pleisterwerk wand

Geen asbest

| Opmerking | Puntmonster aan de wand in de living. De rest van de woning werd voorzien van gyprocplaten, die tegen de volle muren werden aangebracht. |

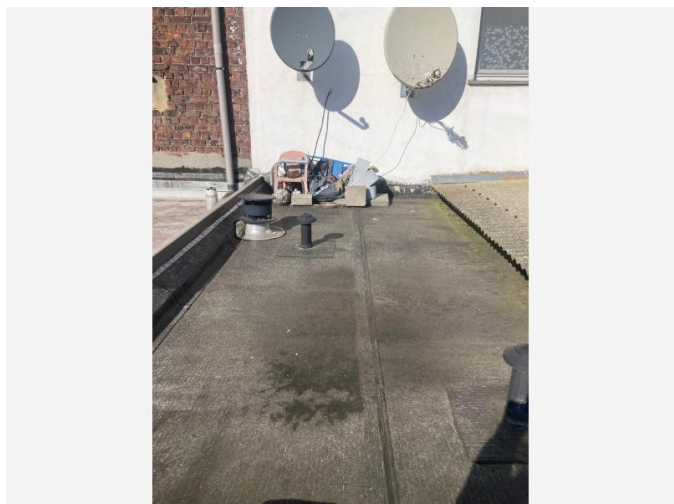
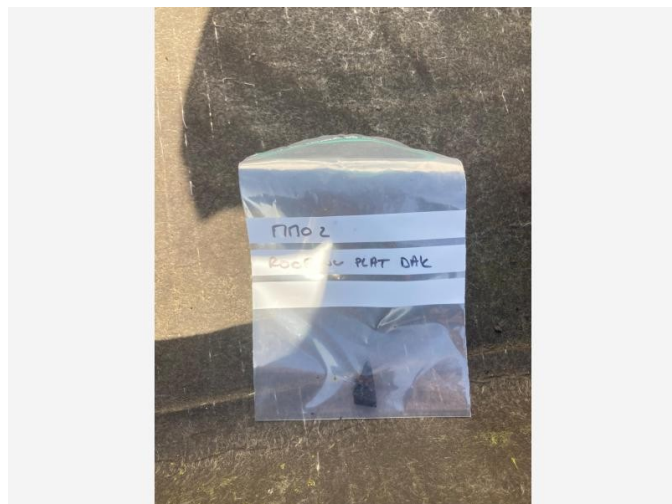
## Fiche 6: dakbedekking plat dak 1

Geen asbest

| Opmerking | Het platte dak heeft 2 verschillende dakbedekkingen. Daarom werden 2 stalen genomen. |

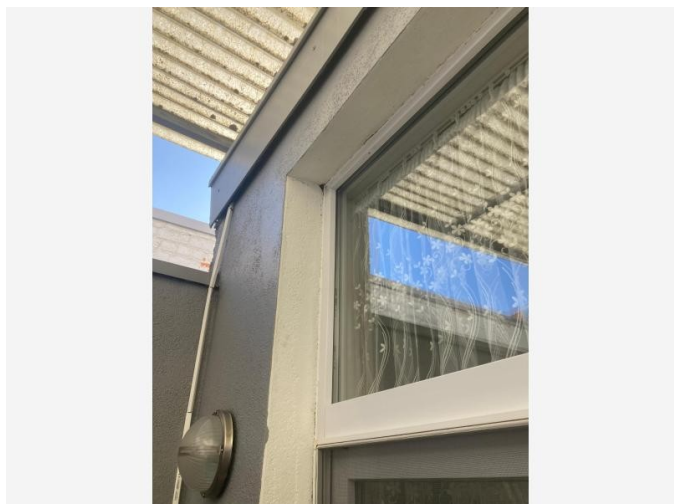
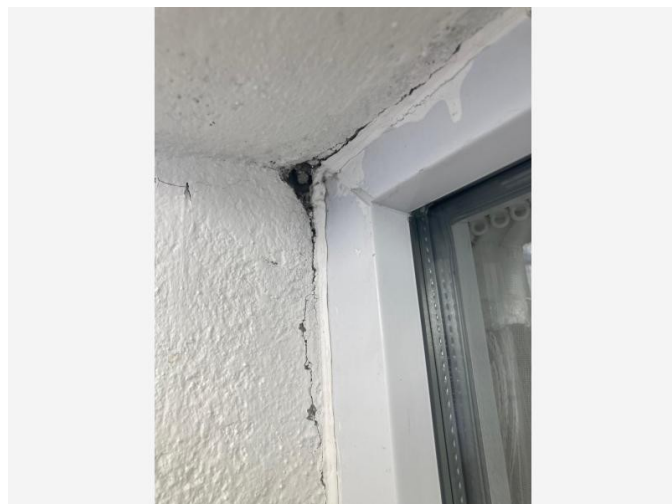
## Fiche 7: mastiek ramen

Geen asbest

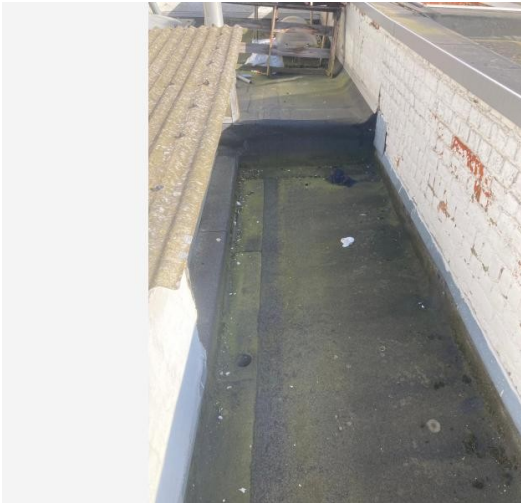
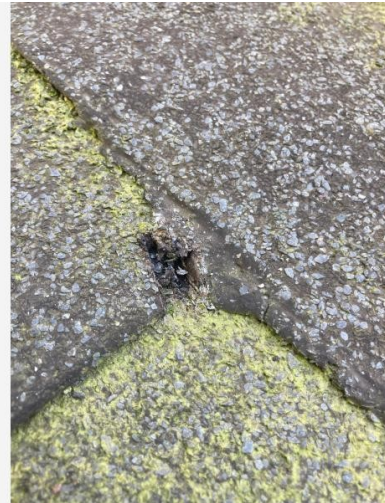
## Fiche 8: dak bedekking plat dak 2

Geen asbest

| Opmerking | Het platte dak heeft 2 soorten dakbedekking. Daarom werden er twee aparte stalen genomen. |
