# Asbestinventarisatetest

Vaartstraat 4/9, 9300 Aalst

Attestnummer : **20251023-000417.000**

Uitgegeven op : **23.10.2025**

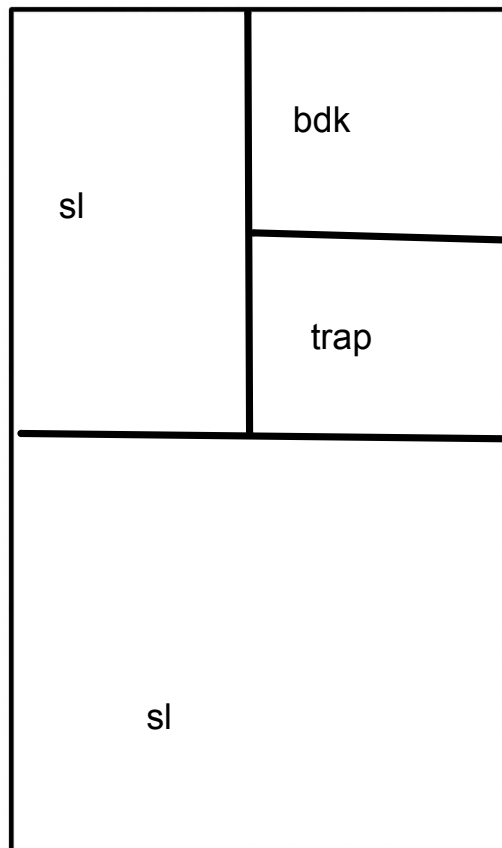
## Plan 1.2: 1e

alle gepleisterde plafonds  
alle gepleisterde wanden

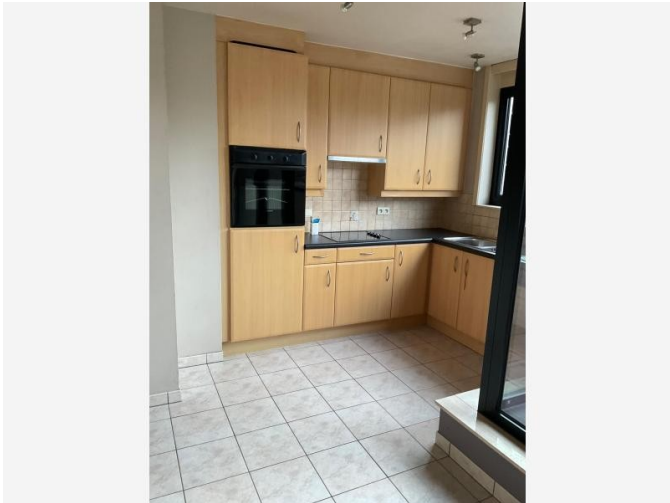
Vrije foto

Achter de tegels bevindt zich faiancelijm. Deze moet volgens het IP verplicht bemonsterd worden. Tijdens de inspectie heeft de inspecteur geen faiancelijm aangetroffen, maar heeft hij wel een sterk vermoeden dat zich deze achter de tegels bevindt. Let op bij werken aan deze plaatsen. Faiancelijm kon vroeger asbesthoudend zijn. Een bijkomend onderzoek wordt aangeraden indien er werken gepland zijn.

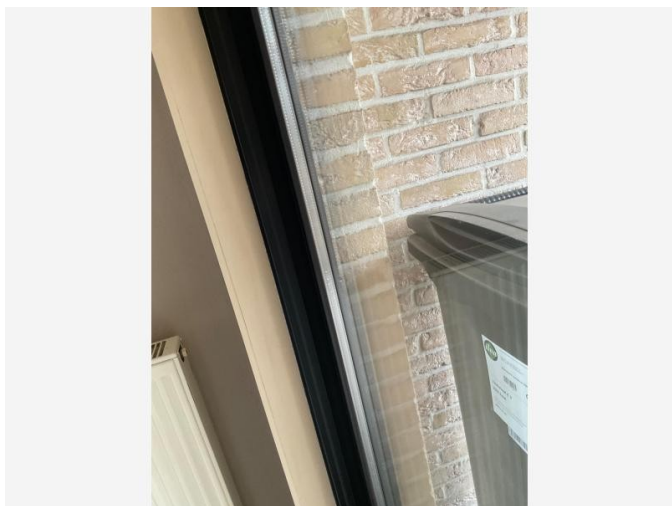
Vrije foto

Dit type mastiek is niet asbest verdacht. Enkel de toplaag werd gecontroleerd, er kan dus geen uitspraak gedaan worden over mogelijks onderliggende lagen mastiek.

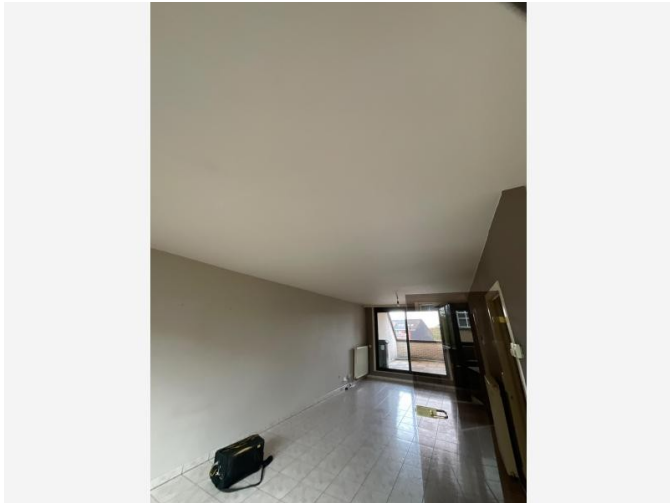
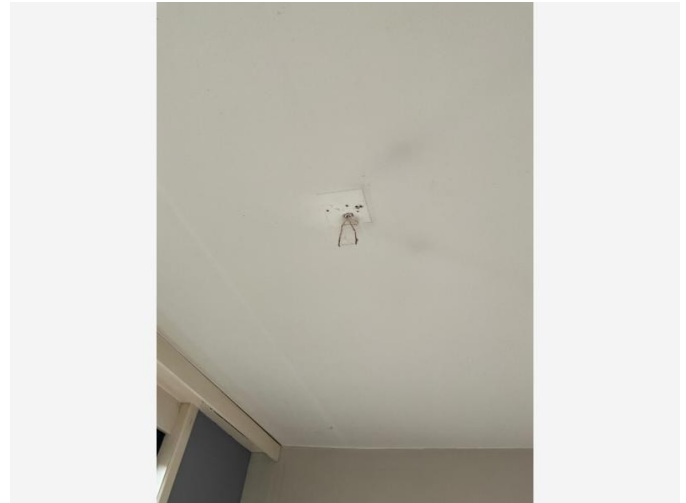
## Fiche 3: pleisterwerk plafond

### Conclusie

Geen asbest

| # | Type | Referentie | Resultaat |
|---|---|---|---|
| 3.1 | Mengmonster | mm02 | Geen asbest |

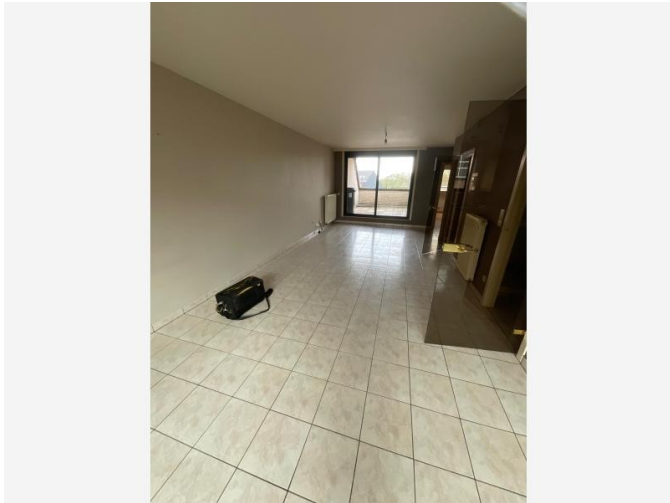
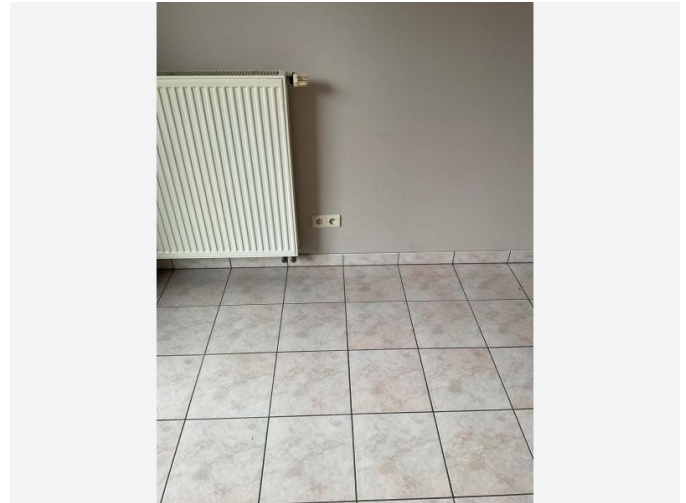
## Fiche 4: pleisterwerk wanden

### Conclusie

Geen asbest

| # | Type | Referentie | Resultaat |
|---|---|---|---|
| 4.1 | Mengmonster | mm01 | Geen asbest |
