# Asbestinventarisatetest

Bieseuweide 20, 9310 Aalst

Attestnummer : 20241204-000511.000

Uitgegeven op : 04.12.2024

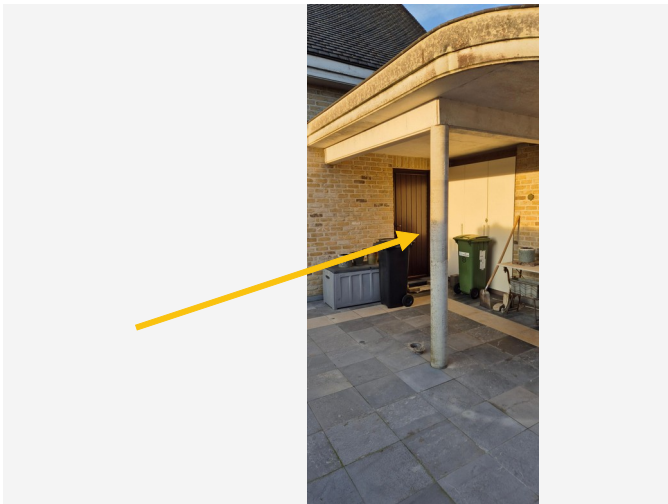
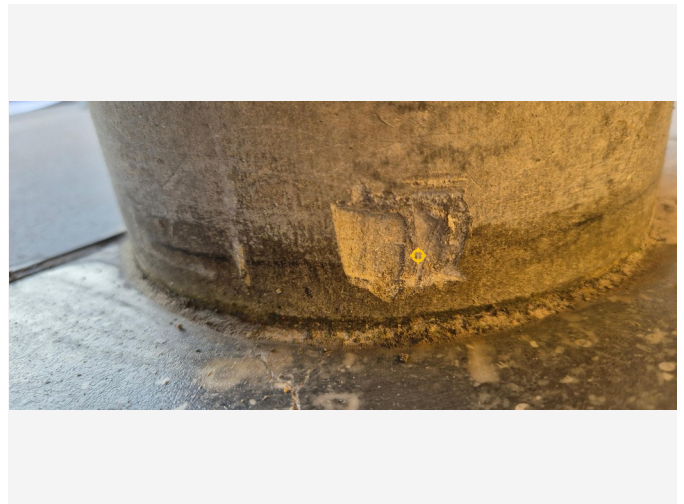
| Eindbeoordeling materiaalrisico | Verhoogd materiaalrisico en/of verhoogde kans op vezelvrijgave |

| Gebondenheid | Categorie 1: hechtgebonden in oorsprong |
| Asbestsoort (vezeltype) | Alleen chrysotiel |
| Asbestconcentratie | Laag (< 50%) |
| Afschermingsgraad van het gehele materiaal | Geheel of deels vrij aan de buitenlucht |
| Toestand van het materiaal | Matig beschadigd, matig verweerd |

| # | Type | Referentie | Resultaat |
|---|---|---|---|
| 1.1 | Puntmonster | M5 | Chrysotiel |

| Beschrijving | Paal op het terras |
| Asbestmateriaal | Verloren bekisting - Buis, koker |
| Hoeveelheid (lengte - omtrek - dikte - aantal) | <ul style="list-style-type: none"><li>• 2,30 m - 50,00 cm - 1,00 cm - 1 stuk</li></ul> |
| Opmerking | Dikte van de buis is inschatting, niet zichtbaar. |

Het asbestmateriaal valt onder de mijlpaal van 2040.

- Zorg voor een veilig beheer. Vermijd het beschadigen van het asbestmateriaal. Controleer de toestand jaarlijks op wijzigingen.
- Scherm in afwachting van verwijdering het asbestmateriaal af van luchtstromingen en verstoring: bijvoorbeeld door het te verpakken, te fixeren, af te dekken, signalisatie - afbakening aan te brengen, ...
- Verwijder dit asbestmateriaal zo snel mogelijk. Volg de toestand goed op.

- Eenvoudige handelingen: mag via doe-het-zelf of door werknemer(s) met opleidingsattest eenvoudige handelingen  
Bij grondige renovatie/afbraak kan deze paal in zijn geheel verwijderd, zonder deze te beschadigen, door werknemers met een opleidingsattest.

Indien men deze paal-bekisting wil verwijderen zonder de "paal" te verwijderen. Dient het omhulsel apart verwijderd te worden. Dit zorgt voor stofvorming en moet dus in hermetische zone gebeuren door een erkende asbestverwijderaar.

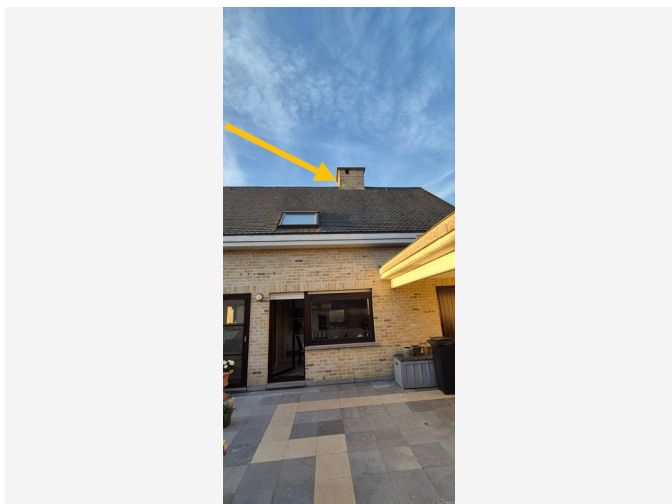
Situeringfoto

**Reden:** Het te onderzoeken materiaal situeert zich hoger dan 3,50 m te rekenen vanaf een veilige ondergrond

**Uitleg van de asbestdeskundige:** Binnenzijde van de schouw is niet inspecteerbaar.

| (Asbest)materiaal | Rookgaskanaal |
| Karakterisatie | Asbest (verdacht) |

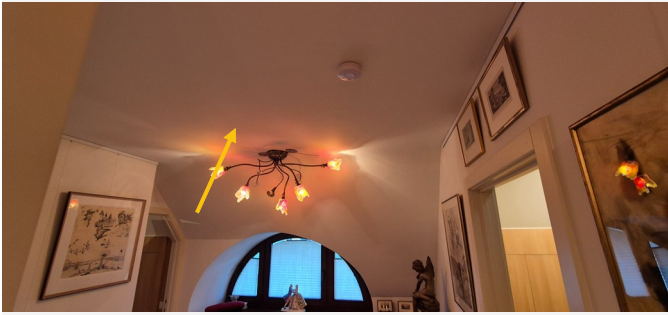
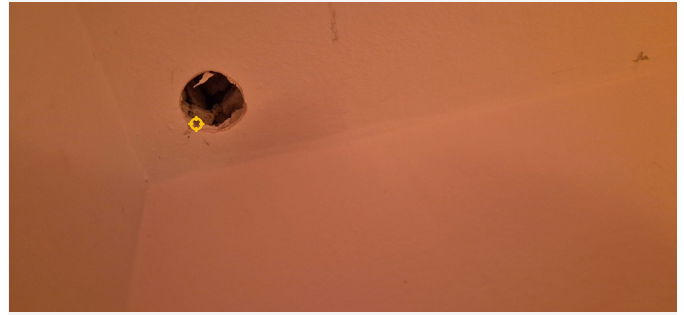
## Fiche 3: pleisterwerk plafonds

Geen asbest

| # | Type | Referentie | Resultaat |
|---|---|---|---|
| 3.1 | Mengmonster | M2 | Geen asbest |

| Opmerking | Hoeveelheid is grove inschatting.<br>Geen staalname in stookruimte (geen plafondpleister aanwezig). |

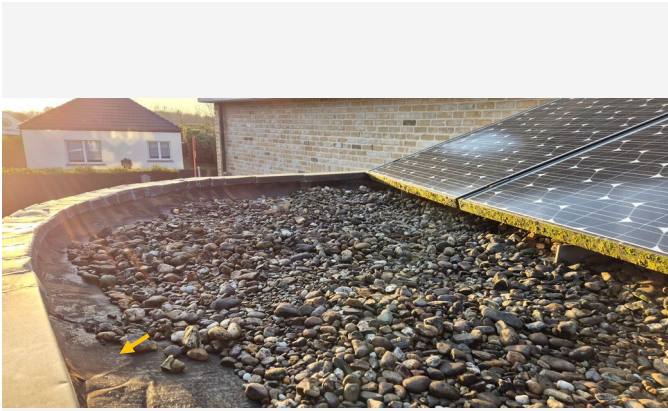
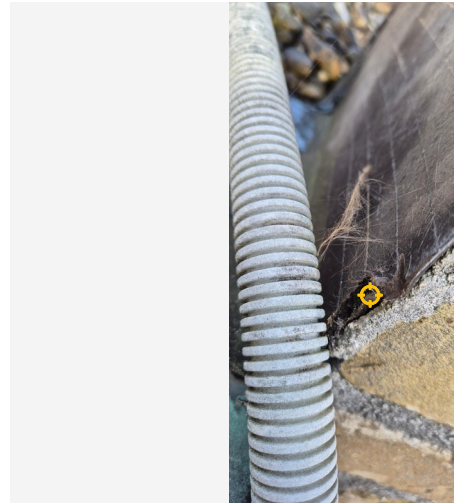
## Fiche 4: roofing op garage, afdak en in de goten

Geen asbest

| # | Type | Referentie | Resultaat |
|---|---|---|---|
| 4.1 | Puntmonster | M4 | Geen asbest |

| Opmerking | Enkel monster genomen van de toplaag, mogelijke onderlaag is destructief onderzoek. |

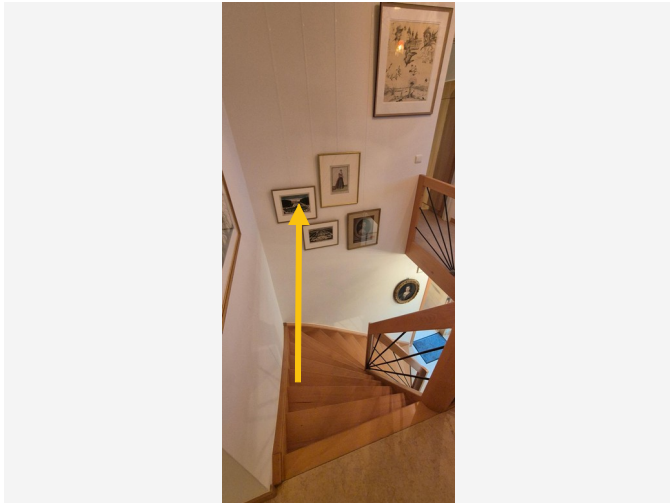
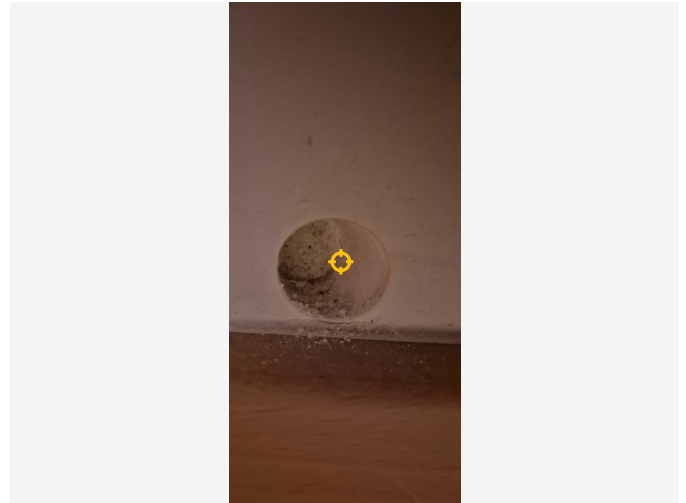
## Fiche 5: Pleisterwerk muren

Geen asbest

| # | Type | Referentie | Resultaat |
|---|---|---|---|
| 5.1 | Mengmonster | M1 | Geen asbest |

| Opmerking | Hoeveelheid is grove inschatting. |

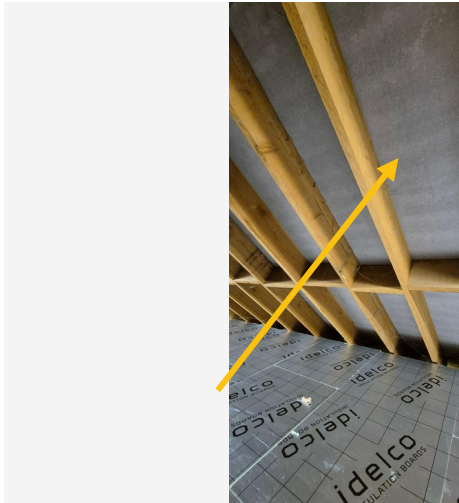
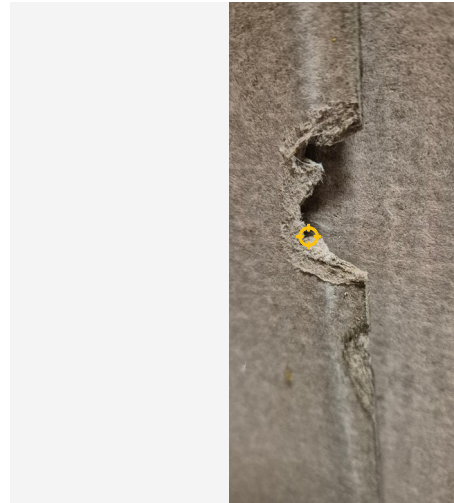
## Fiche 6: Onderdakplaten

Geen asbest

| # | Type | Referentie | Resultaat |
|---|---|---|---|
| 6.1 | Puntmonster | M3 | Geen asbest |
