# Asbestinventarisatetest

Abeelstraat 17, 9473 Denderleeuw

Attestnummer : 20230403-000455.000

Uitgegeven op : 03.04.2023

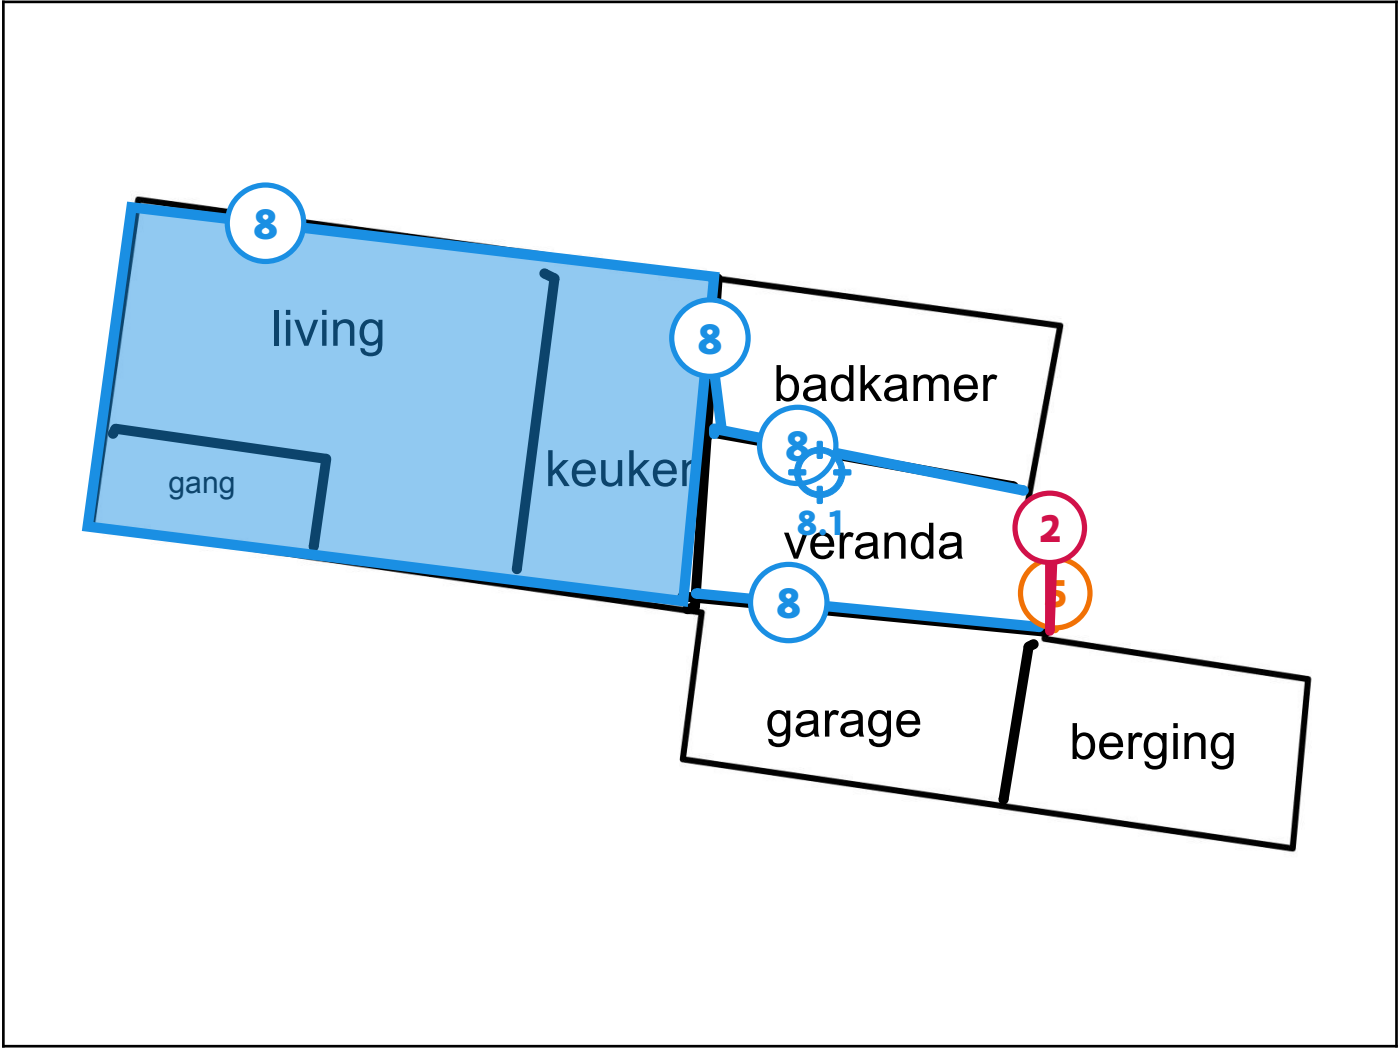
# Plan 1.1: Gelijkvloers

| Beschrijving | Type | Actie |
|---|---|---|
| 2. Inlegpaneel type gladdal | Asbestmateriaal | Dringend verwijderen |
| 5. Asbest vensterbank | Asbestmateriaal | Verwijderen |

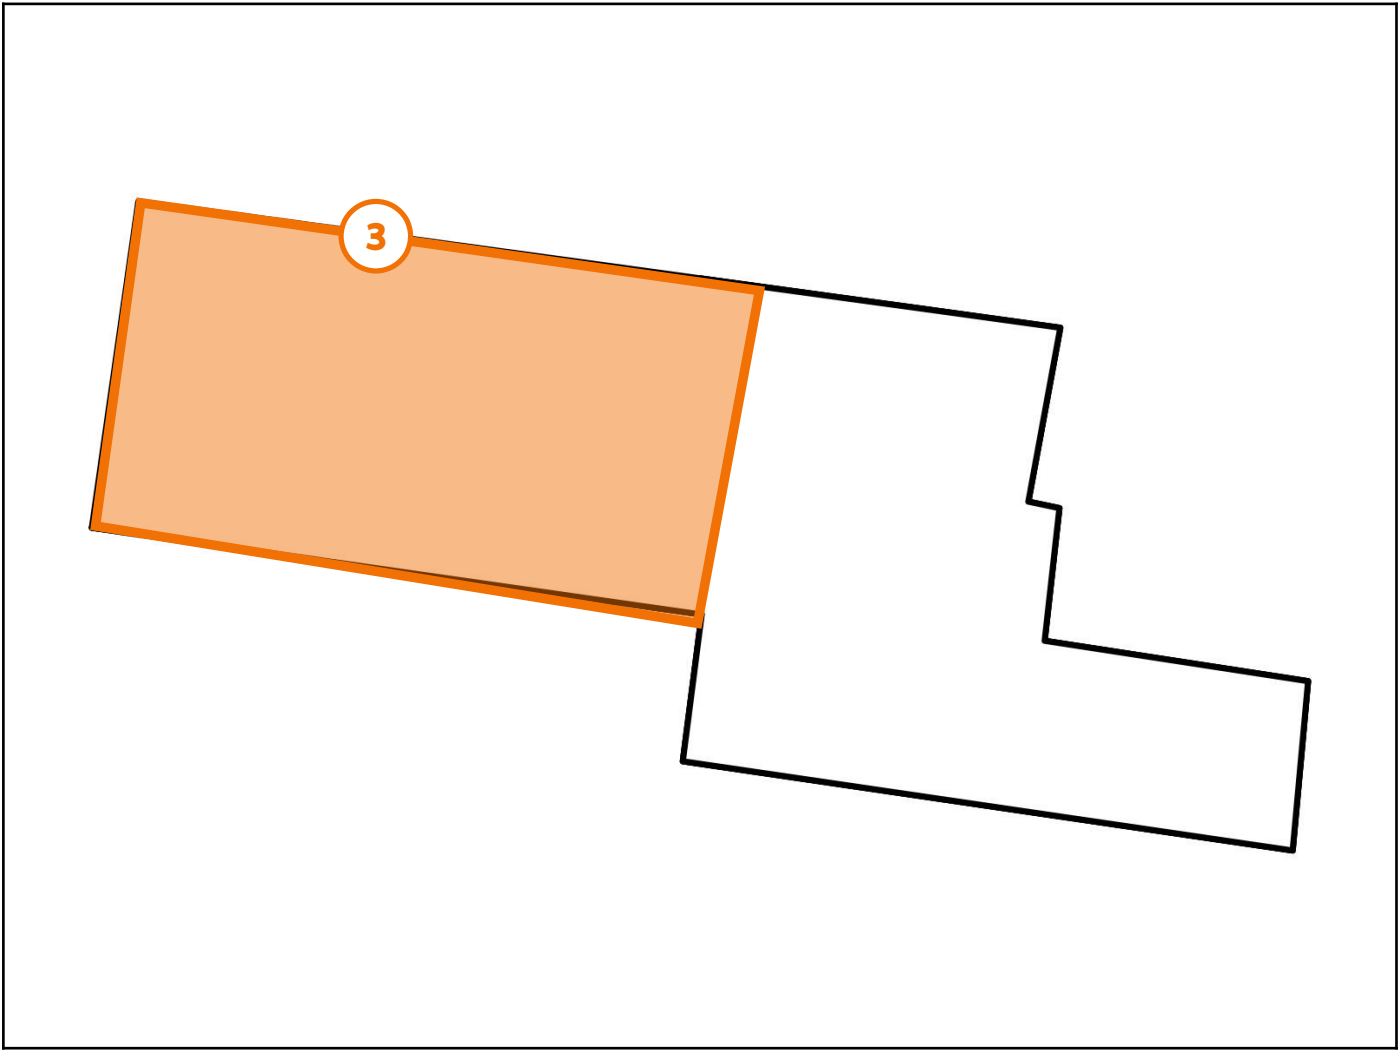
# Plan 1.3: Zolder

| Beschrijving | Type | Actie |
|---|---|---|
| 3. Asbestleien | Asbestmateriaal | Verwijderen |

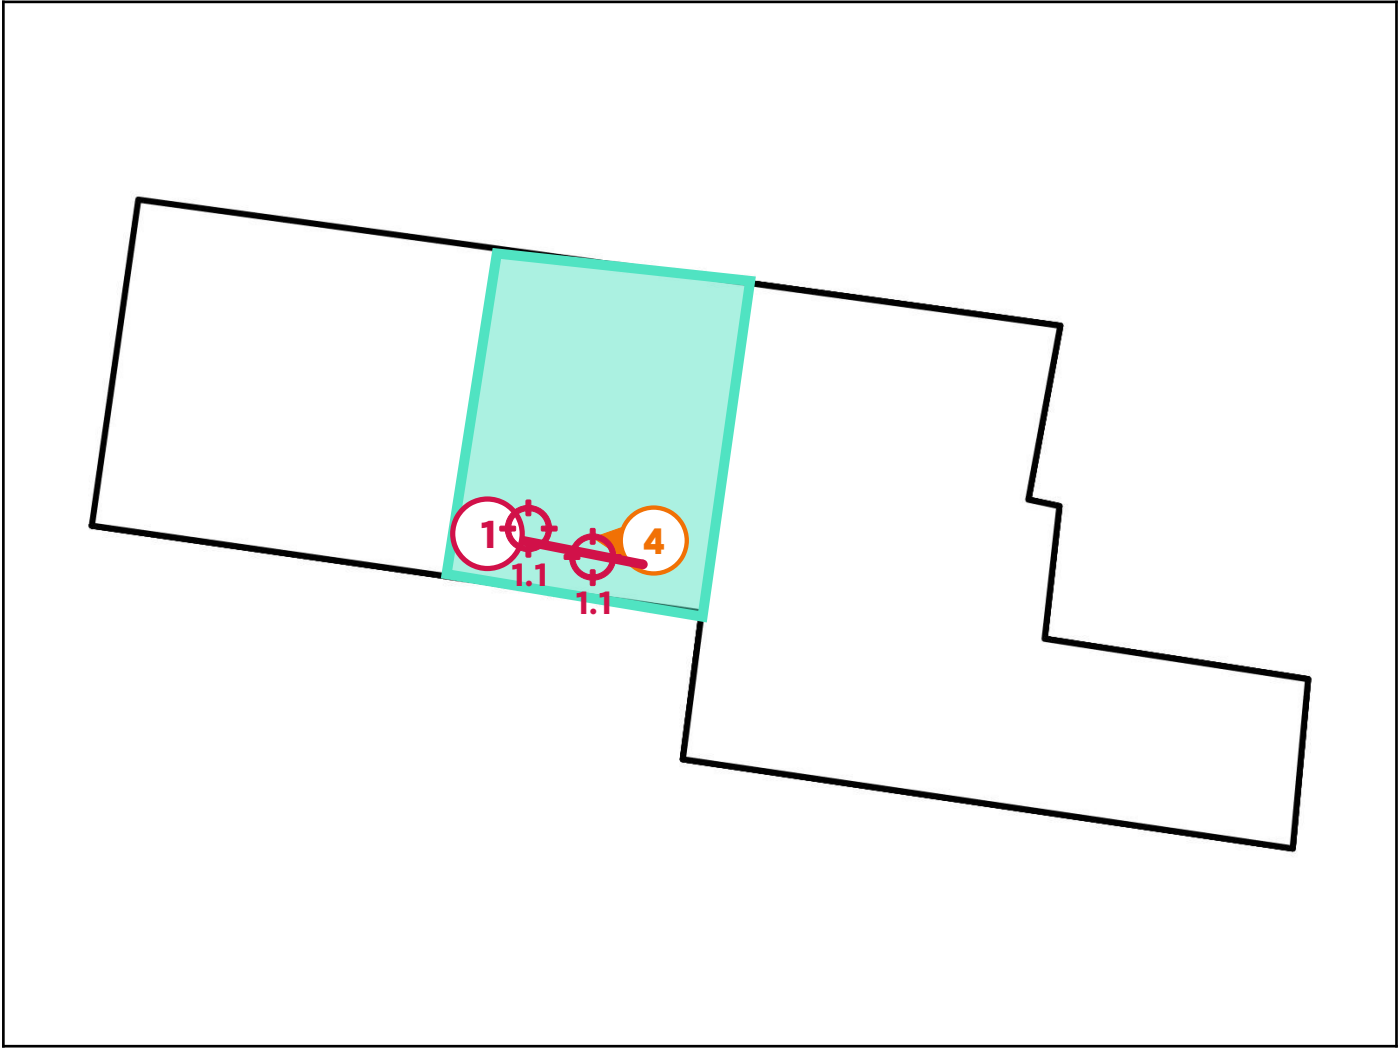
# Plan 1.4: Kelder

| Beschrijving | Type | Actie |
|---|---|---|
| 1. Leidingisolatie kelder | Asbestmateriaal | Dringend verwijderen |
| 4. Bakeliet | Asbestmateriaal | Verwijderen |

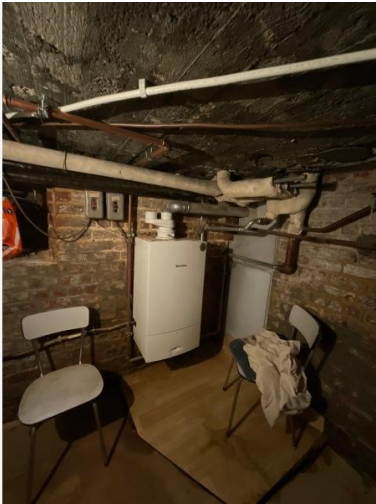
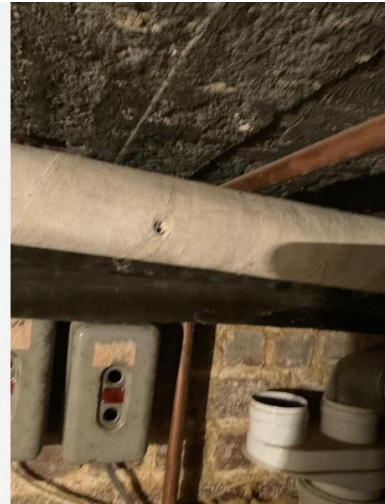
| Eindbeoordeling materiaalrisico | Hoog materiaalrisico en/of hoge kans op vezelvrijgave |

| Gebondenheid | Categorie 2: niet-hechtgebonden met matrix |
| Asbestsoort (vezeltype) | Amfibool aanwezig, uitgezonderd crocidoliet |
| Toestand van het materiaal | Matig beschadigd, matig verweerd |

| # | Type | Referentie | Resultaat |
|---|---|---|---|
| 1.1 | Mengmonster | Mm04 | Amosiet |

| Beschrijving | Leidingisolatie kelder |

**Dringend verwijderen**

- Sluit de ruimte luchtdicht af en vermijd het betreden van de ruimte.
- Scherm in afwachting van verwijdering het asbestmateriaal af van luchtstromingen en verstoring: bijvoorbeeld door het te verpakken, te fixeren, af te dekken, signalisatie - afbakening aan te brengen, ...

- Couveuzesak (erkend asbestverwijderaar)  
Vanwege losgebonden asbest enkel te verwijderen via hermetische zone of couveusezakmethode

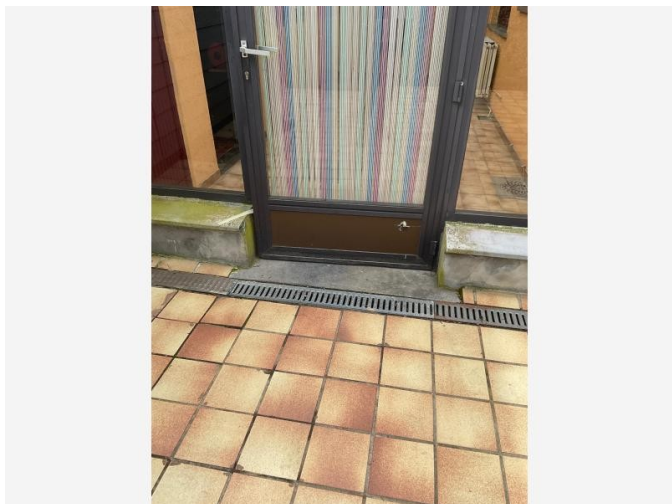
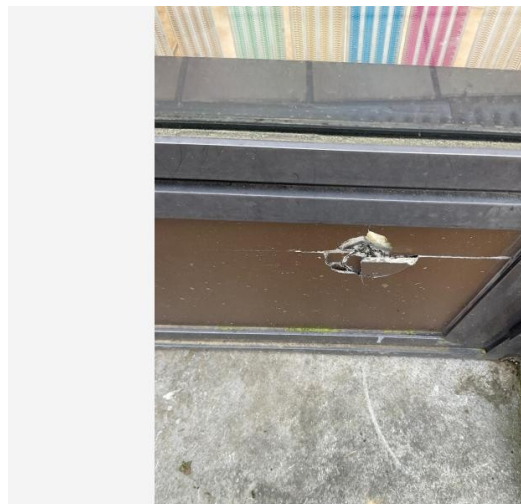
| Eindbeoordeling materiaalrisico | Hoog materiaalrisico en/of hoge kans op vezelvrijgave |

| Asbestsoort (vezeltype) | Crocidoliet aanwezig |
| Toestand van het materiaal | Matig beschadigd, matig verweerd |

| Beschrijving | Inlegpaneel type gladdal |

**Dringend verwijderen**

- Zorg voor een veilig beheer. Vermijd het beschadigen van het asbestmateriaal. Controleer de toestand jaarlijks op wijzigingen.
- Verwijder dit asbestmateriaal zo snel mogelijk. Volg de toestand goed op.

- Eenvoudige handelingen: mag via doe-het-zelf of door werknemer(s) met opleidingsattest eenvoudige handelingen  
Deze toepassing is eenvoudig zelf te verwijderen

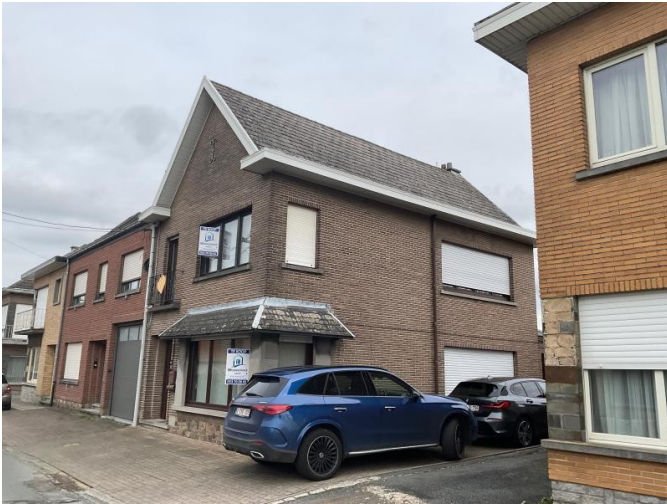
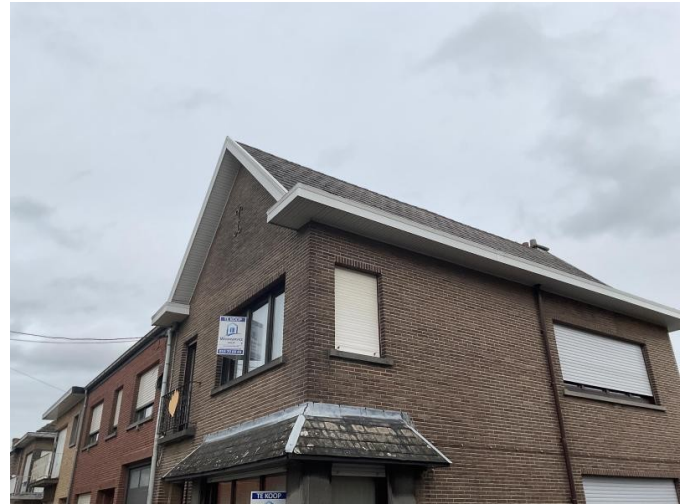
| Eindbeoordeling materiaalrisico | Verhoogd materiaalrisico en/of verhoogde kans op vezelvrijgave |

| Asbestsoort (vezeltype) | Crocidoliet aanwezig |
| Toestand van het materiaal | Matig beschadigd, matig verweerd |

| Beschrijving | Asbestleien |

Verwijderen

- Zorg voor een veilig beheer. Vermijd het beschadigen van het asbestmateriaal. Controleer de toestand jaarlijks op wijzigingen.
- Hemelwater dat afspoelt van asbestcement daken of gevels kan asbestdeeltjes bevatten. Gebruik het enkel voor gesloten circuits (bv. spoelen toiletten). Reinig na het vervangen van het dak of de gevel de dakgoten en regenwaterput of -ton om asbesthoudend sediment of slib te verwijderen

- Eenvoudige handelingen: mag via doe-het-zelf of door werknemer(s) met opleidingsattest eenvoudige handelingen  
Asbestleien zijn eenvoudig in een geheel te verwijderen zonder te klappen en te breken

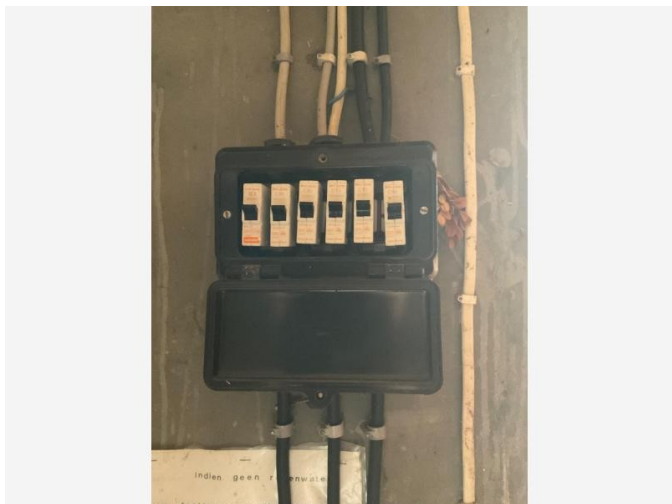
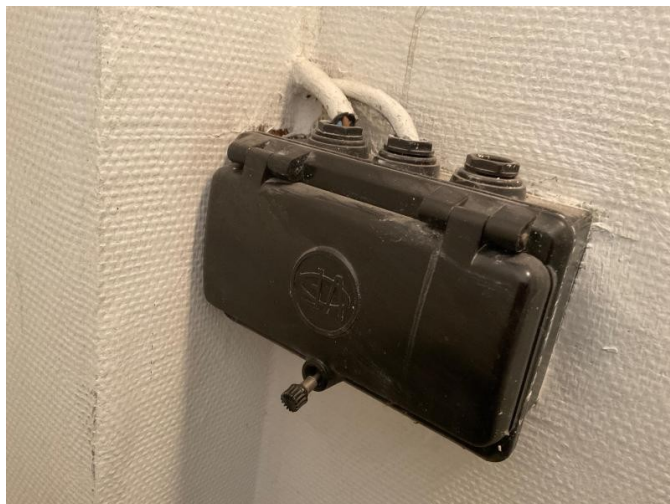
| Eindbeoordeling materiaalarisico | Verhoogd materiaalarisico en/of verhoogde kans op vezelvrijgave |

| Asbestsoort (vezeltype) | Crocidoliet aanwezig |
| Toestand van het materiaal | Licht beschadigd, licht verweerd. Intact materiaal type Pical – asbestboard of categorie III 'gebondenheid' |

| Beschrijving | Bakeliet |

Verwijderen

- Zorg voor een veilig beheer. Vermijd het beschadigen van het asbestmateriaal. Controleer de toestand jaarlijks op wijzigingen.

- Eenvoudige handelingen: mag via doe-het-zelf of door werknemer(s) met opleidingsattest eenvoudige handelingen  
Bakeliet is eenvoudig zelf te verwijderen.

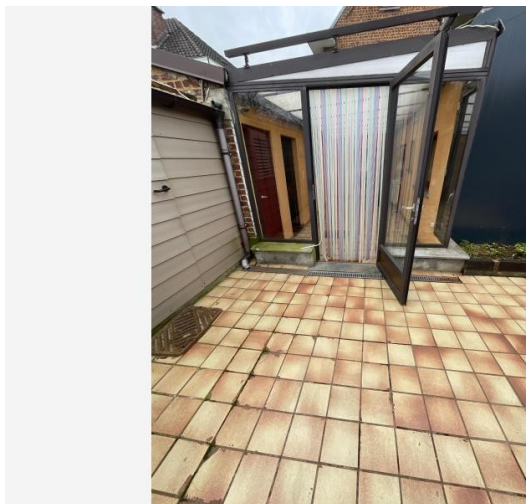
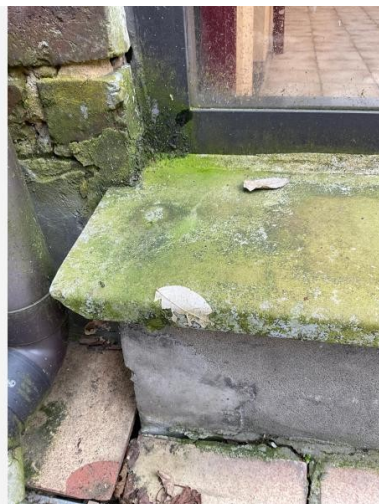
| Eindbeoordeling materiaalrisico | Verhoogd materiaalrisico en/of verhoogde kans op vezelvrijgave |

| Asbestsoort (vezeltype) | Crocidoliet aanwezig |
| Toestand van het materiaal | Matig beschadigd, matig verweerd |

| Beschrijving | Asbest vensterbank |

Verwijderen

- Zorg voor een veilig beheer. Vermijd het beschadigen van het asbestmateriaal. Controleer de toestand jaarlijks op wijzigingen.

- Eenvoudige handelingen: mag via doe-het-zelf of door werknemer(s) met opleidingsattest eenvoudige handelingen  
De toepassing is los

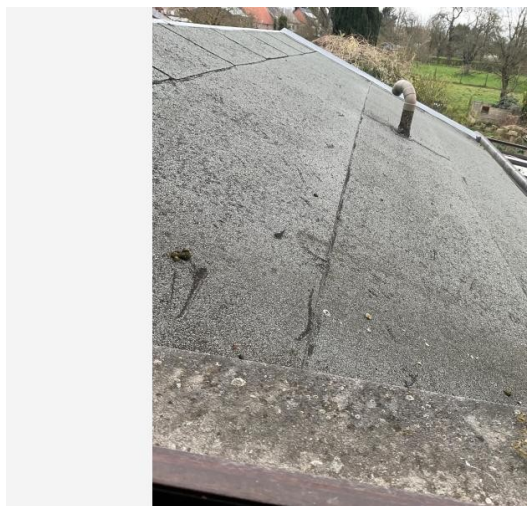
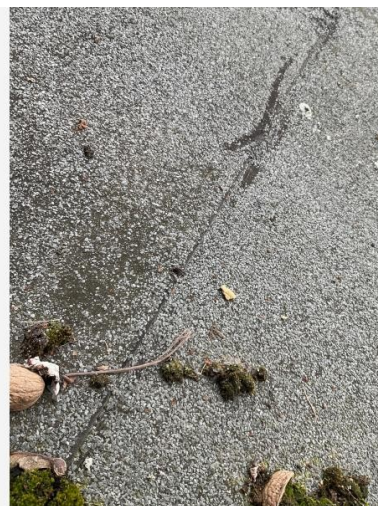
## Fiche 6: Roofing

Geen asbest

| # | Type | Referentie | Resultaat |
|---|---|---|---|
| 6.1 | Puntmonster | Mm03 | Geen asbest |

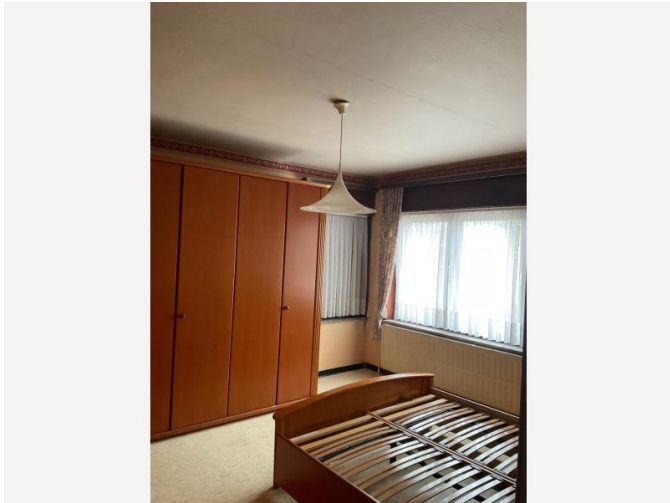
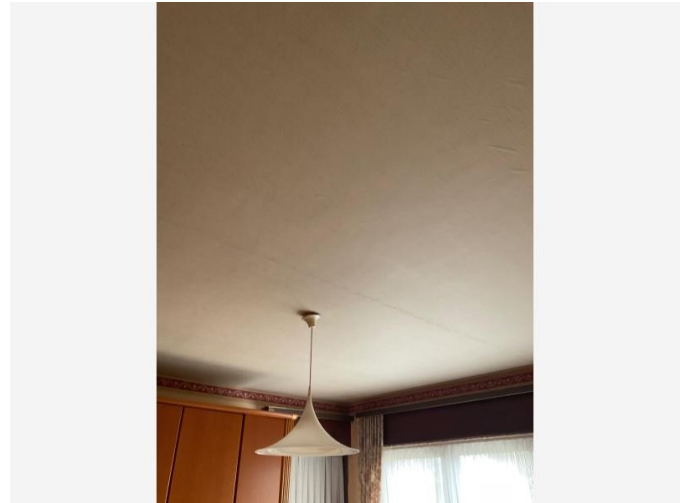
## Fiche 7: Pleisterwerk plafond

Geen asbest

| # | Type | Referentie | Resultaat |
|---|---|---|---|
| 7.1 | Mengmonster | Mm02 | Geen asbest |

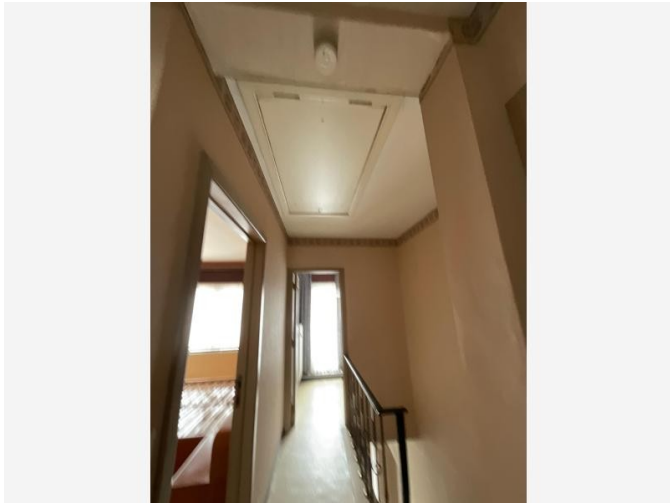
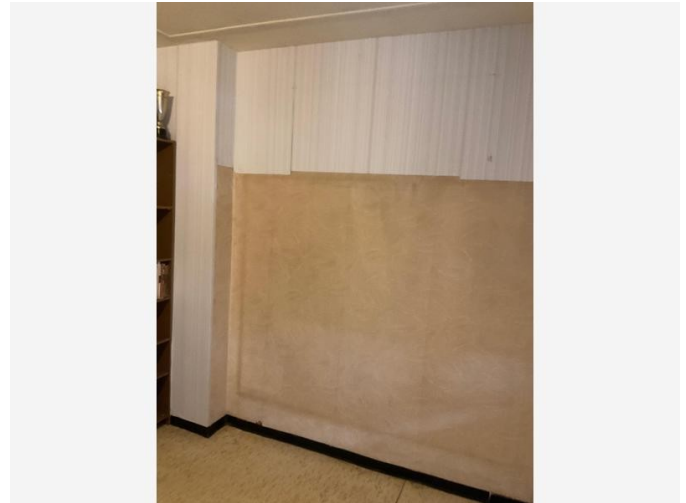
Geen asbest

| # | Type | Referentie | Resultaat |
|---|---|---|---|
| 8.1 | Mengmonster | Mm01 | Geen asbest |

| Beschrijving | Pleisterwerk muren |
