# Asbestinventarisatattest

Hopmarkt 3/18, 9300 Aalst

Attestnummer : 20251218-000074.000

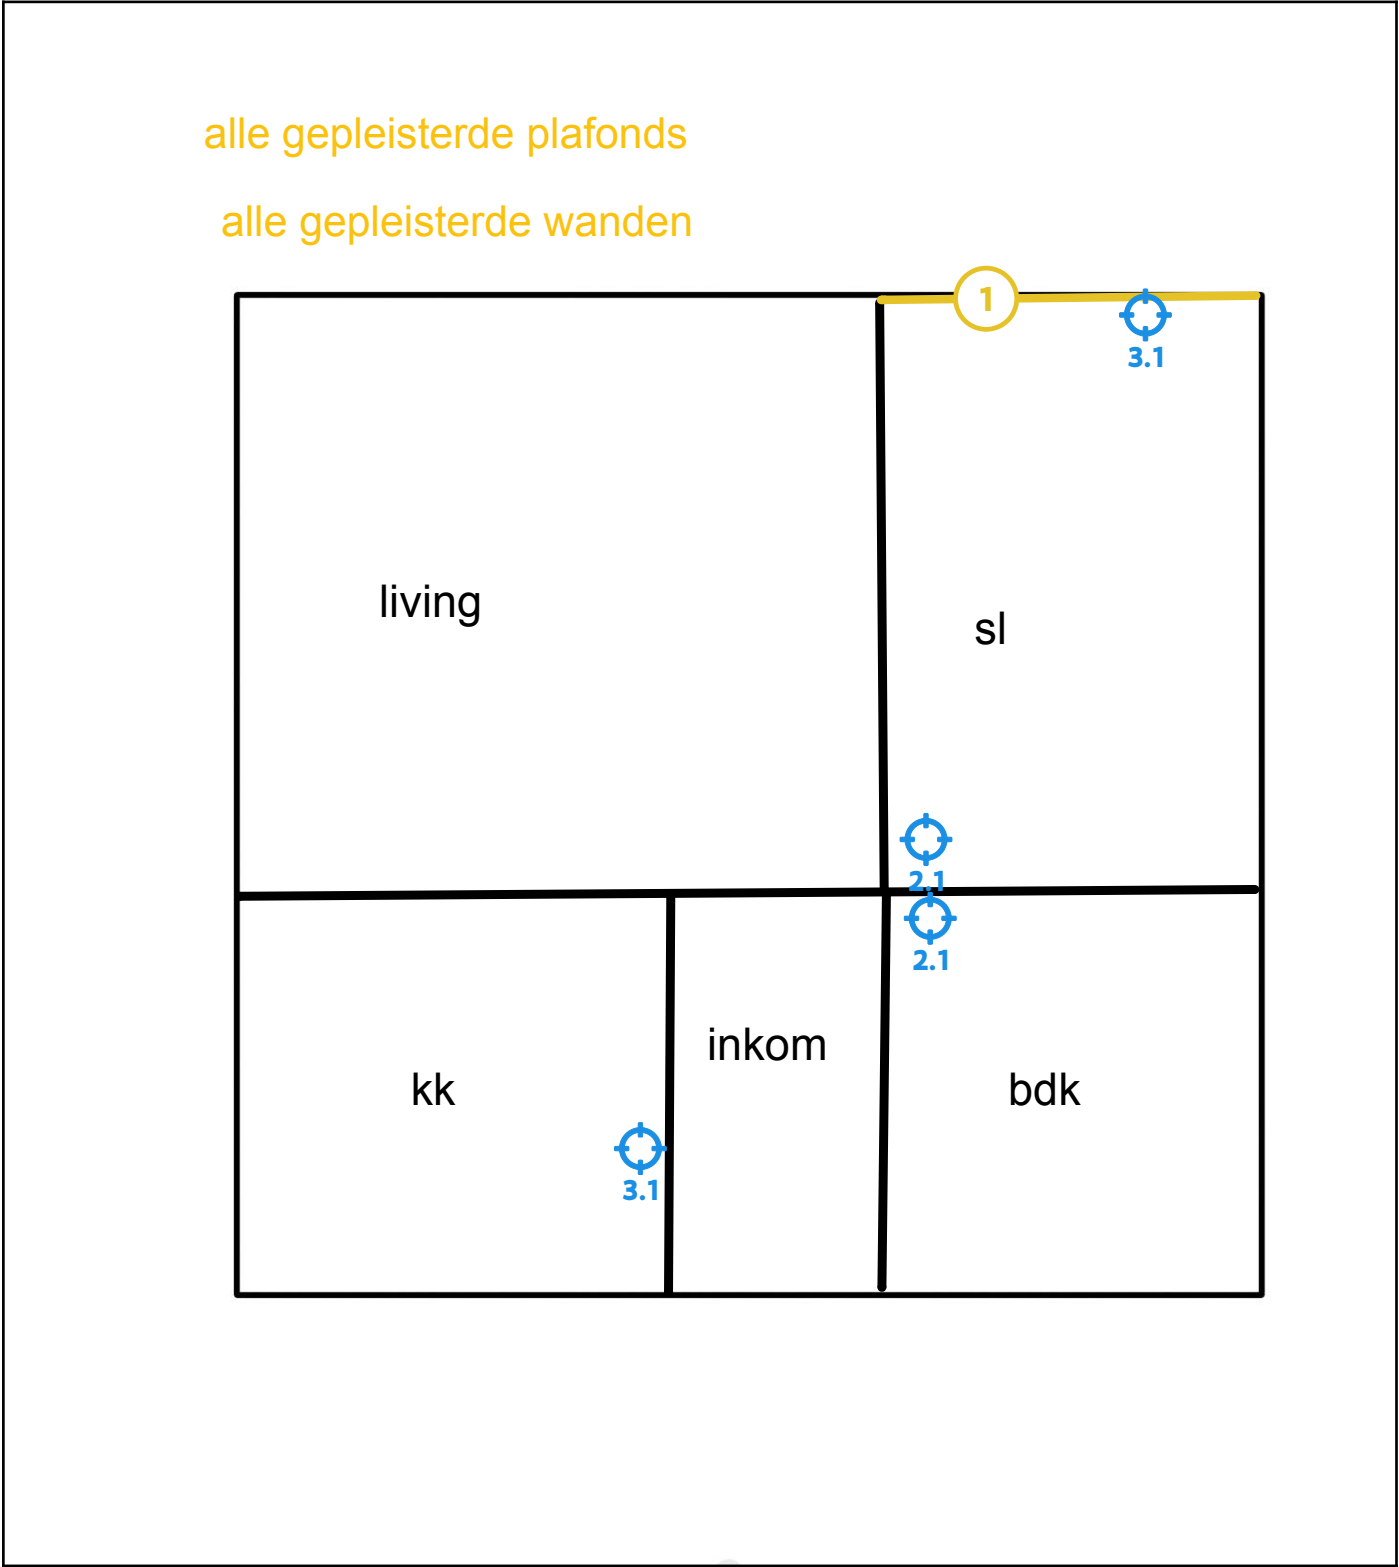
# Plan 1.1: Appartement

| 1. mastiek alu ramen | Asbestmateriaal | Zorgvuldig beheren |

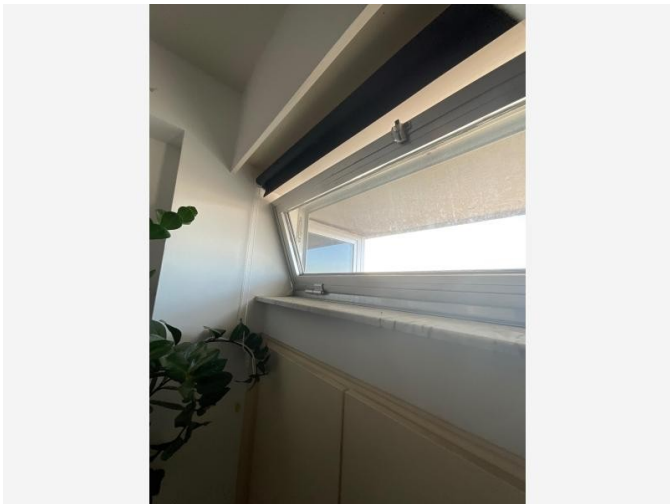
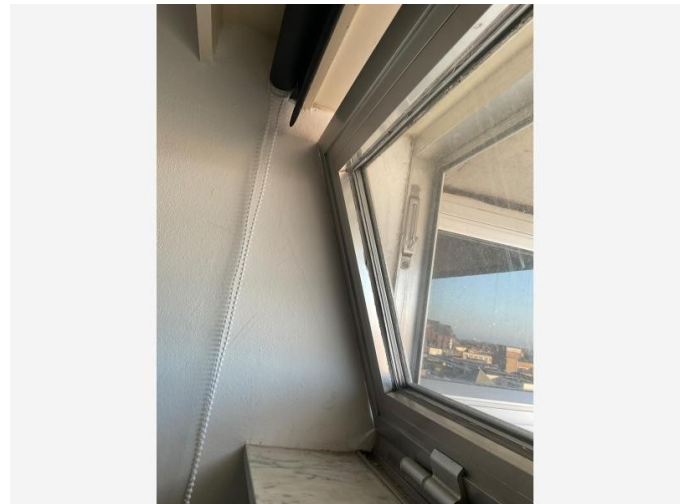
Overzichtsfoto

Detailfoto

| Eindbeoordeling materiaalrisico | Laag materiaalrisico en/of verlaagde kans op vezelvrijgave |

| Toestand van het materiaal | Licht beschadigd, licht verweerd. Intact calciumsilicaatmateriaal of categorie III 'gebondenheid' |

| Beschrijving | mastiek alu ramen |
| Identificatiemethode | De asbestdeskundige beoordeelt het materiaal als asbesthoudend, en dit zonder monsternamen. |

- Zorg voor een veilig beheer. Vermijd het beschadigen van het asbestmateriaal. Controleer de toestand jaarlijks op wijzigingen.
- Voer bijkomende staalname(s) uit.

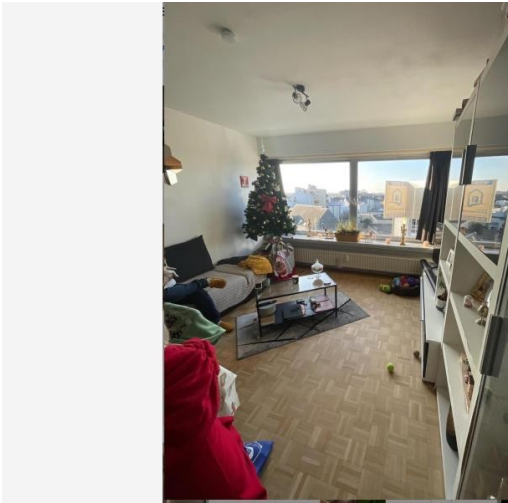
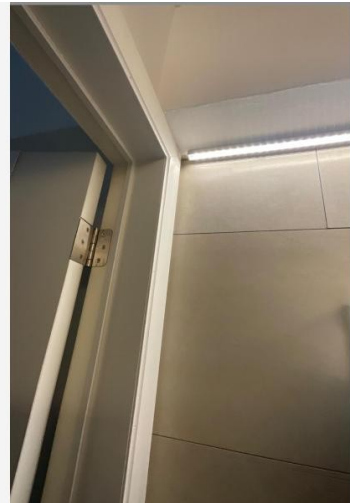
## Fiche 2: pleisterwerk plafond

Overzichtsfoto

Detailfoto

Geen asbest

| # | Type | Referentie | Resultaat |
|---|---|---|---|
| 2.1 | Mengmonster | mm02 | Geen asbest |

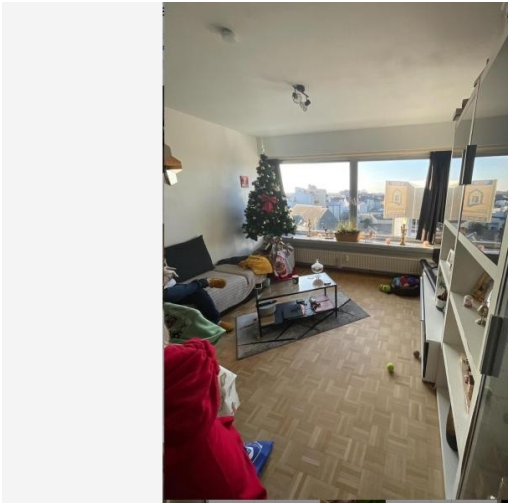
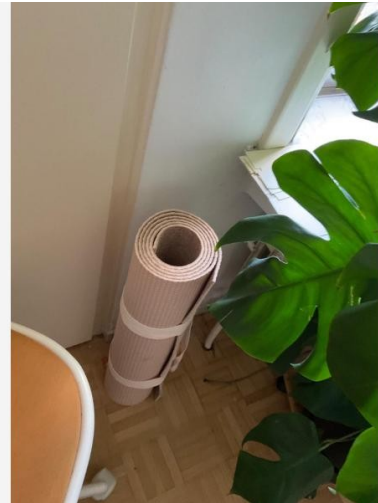
## Fiche 3: pleisterwerk wanden

Overzichtsfoto

Detailfoto

Geen asbest

| # | Type | Referentie | Resultaat |
|---|---|---|---|
| 3.1 | Mengmonster | mm01 | Geen asbest |
