# Asbestinventarisatetest

Gentse steenweg 8, 9300 Aalst  
Gemeenschappelijke delen

Attestnummer : 20240111-000326.000

**Niet-asbestveilig**

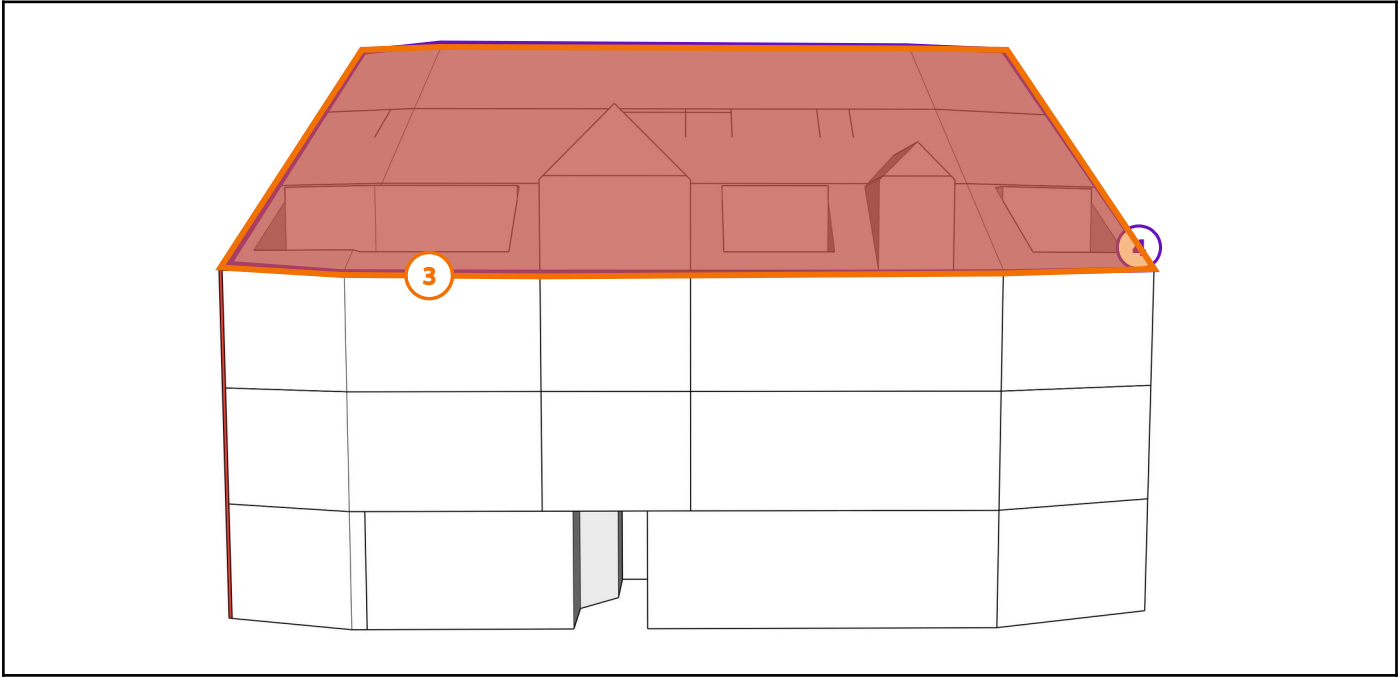
# Plan 1.7: Voorgevel

| Beschrijving | Type | Actie |
|---|---|---|
| 3. Leien dakbedekking | Asbestmateriaal | Verwijderen |
| 4. Onderdakbeplating | Advies | - |

Onderdakbeplating niet waarneembaar - leien kunnen niet verplaatst worden - in de appartementen is het onderdak niet te bereiken door afgewerkte wanden.

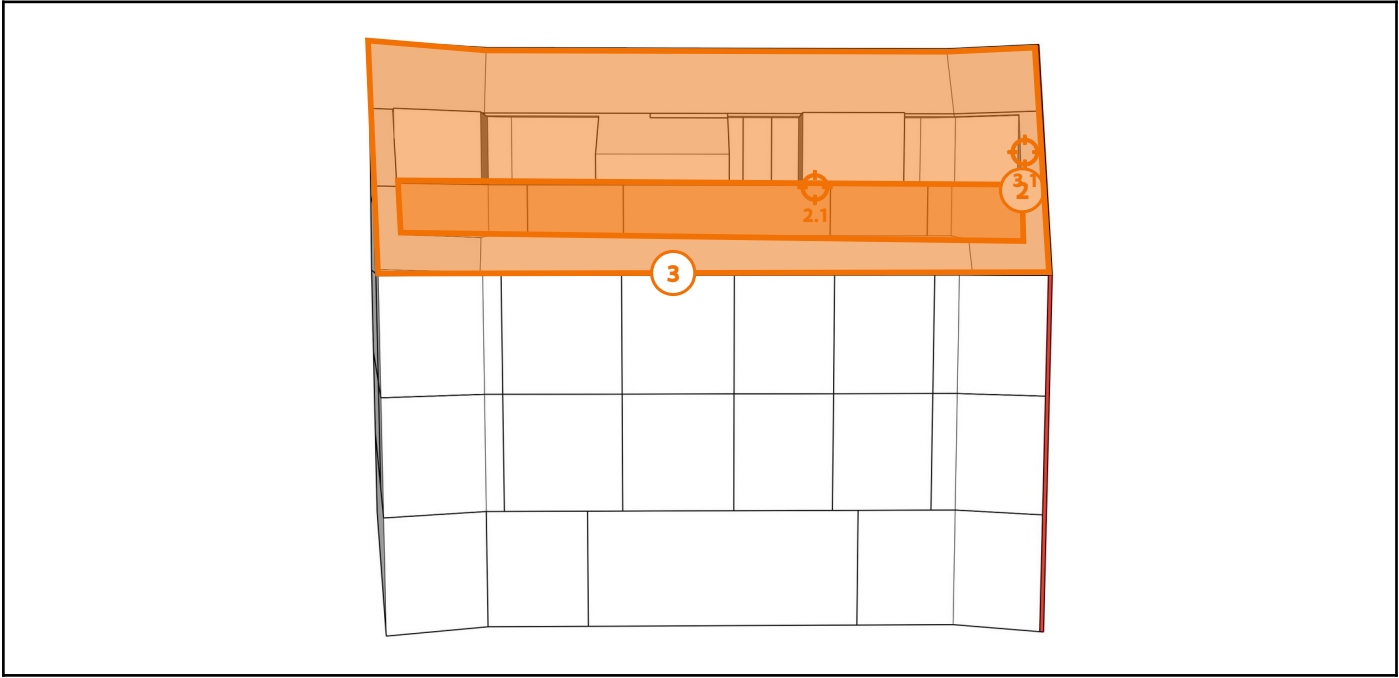
# Plan 1.8: Achtergevel

| Beschrijving | Type | Actie |
|---|---|---|
| 2. Leien gevelbekleding | Asbestmateriaal | Verwijderen |
| 3. Leien dakbedekking | Asbestmateriaal | Verwijderen |

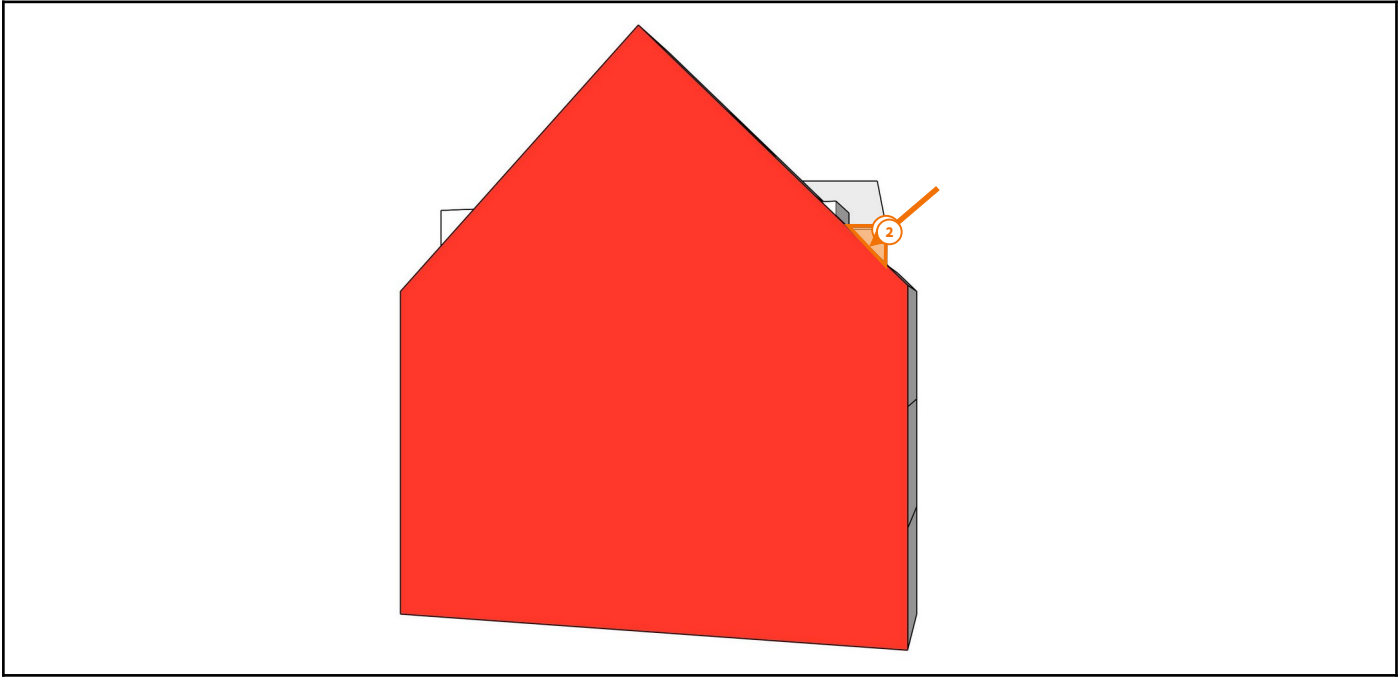
# Plan 1.9: Linkergevel

| Beschrijving | Type | Actie |
|---|---|---|
| 2. Leien gevelbekleding | Asbestmateriaal | Verwijderen |

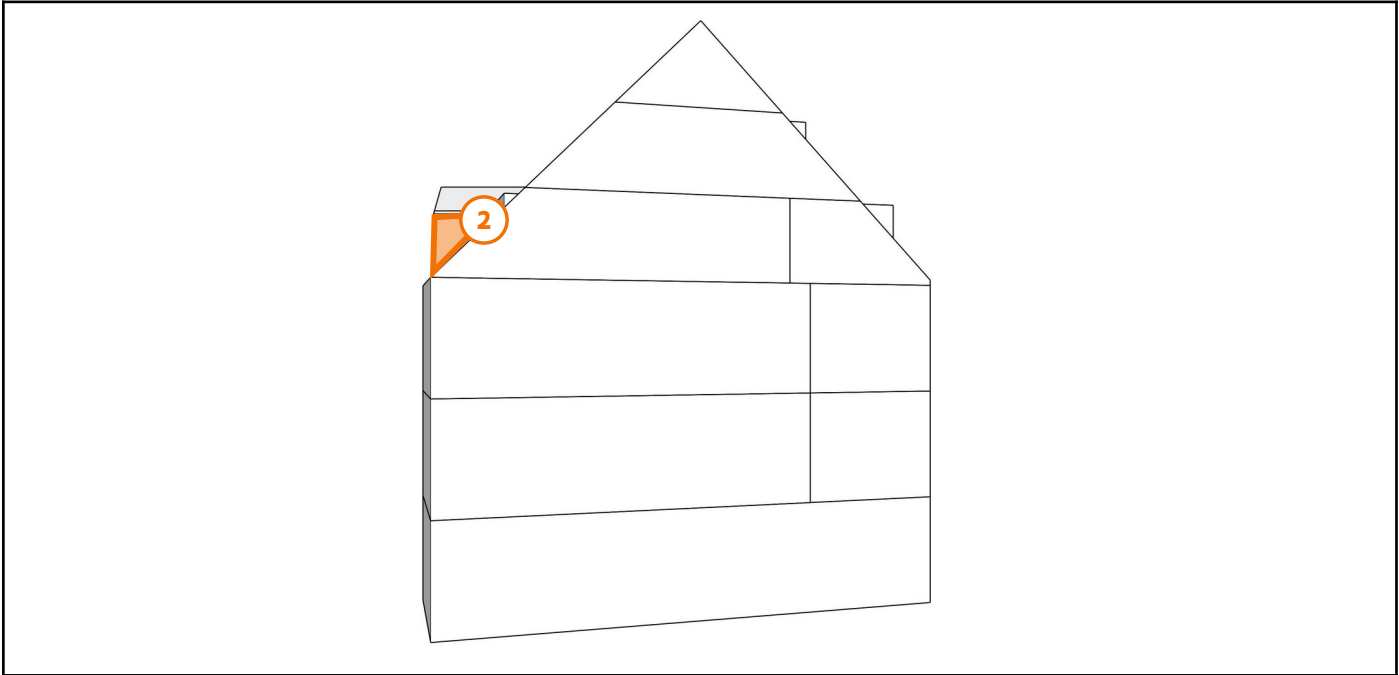
# Plan 1.10: Rechtergevel

| Beschrijving | Type | Actie |
|---|---|---|
| 2. Leien gevelbekleding | Asbestmateriaal | Verwijderen |

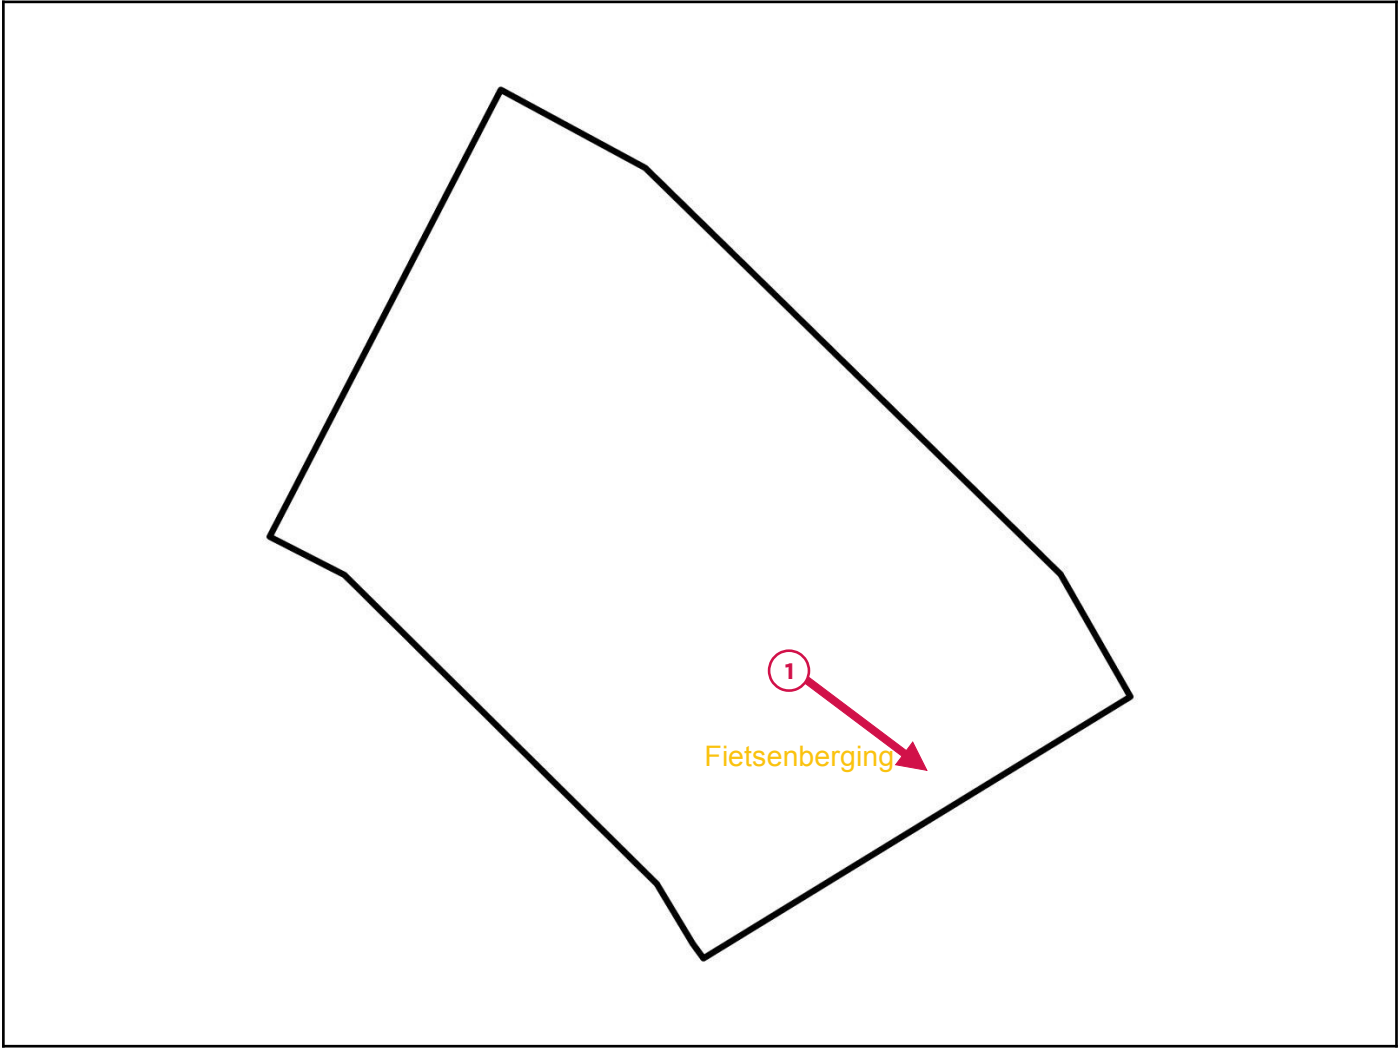
# Plan 1.11: Kelder

| Beschrijving | Type | Actie |
|---|---|---|
| 1. Stuk dorpel | Asbestmateriaal | Dringend verwijderen |

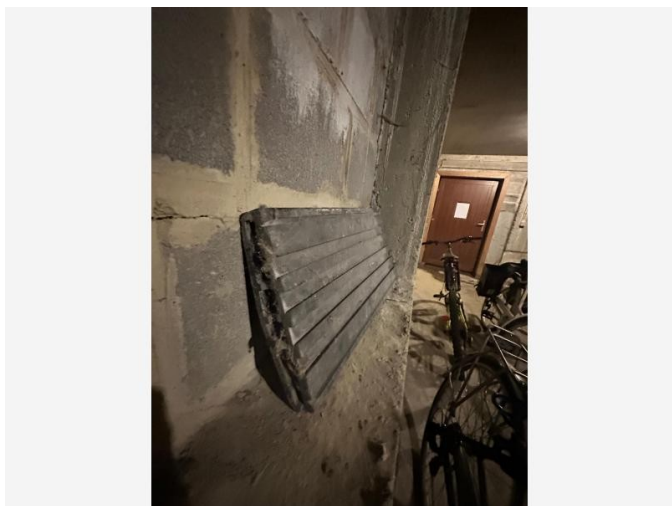
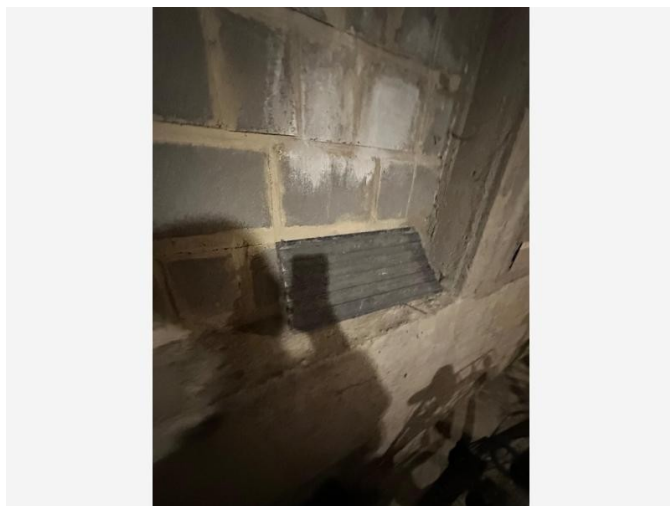
Overzichtsfoto

Detailfoto

| Beschrijving | Stuk dorpel |
| Type afvalstof | Betreft stock-voorraad of gedemonteerde asbestmaterialen |
| Aanwezige resten | Stuk deksteen van 0,50m2 |
| Asbestmaterialen | <ul style="list-style-type: none"><li>Deksteen, muurkap - Hol</li></ul> |
| Bindmiddel van asbestmateriaal | Cement |
| Hoeveelheid (gewicht - aantal) | <ul style="list-style-type: none"><li>5,00 kg - 1 stuk</li></ul> |

**Dringend verwijderen**

- Verwijder het asbestafval.

- Eenvoudige handelingen: mag via doe-het-zelf of door werknemer(s) met opleidingsattest eenvoudige handelingen  
Deze toepassing mag nog zelf verwijderd worden. Opgelet, bescherm uzelf en uw omgeving goed en volg de veiligheidsvoorschriften inzake afvoer van het afval op. U dient voorafgaandelijk na te gaan welke de voorschriften zijn die gehanteerd worden door het containerpark indien u het afval daar wenst achter te laten. Het afval kan u ook deponeren bij een erkend afvalverwerker. Neem op voorhand contact op om de procedure door te nemen.

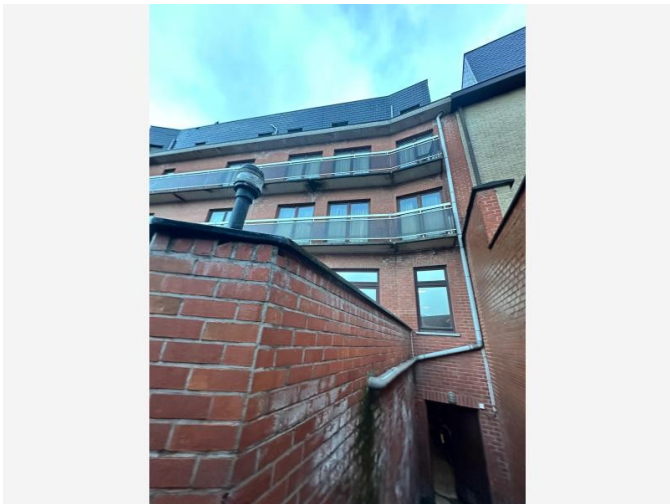
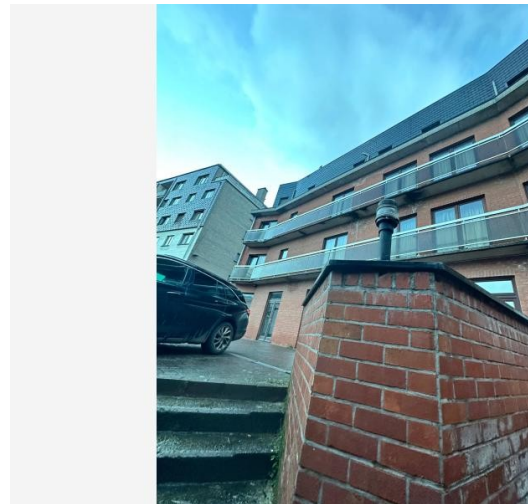
Overzichtsfoto

Detailfoto

| Eindbeoordeling materiaalrisico | Verhoogd materiaalrisico en/of verhoogde kans op vezelvrijgave |

| Toestand van het materiaal | Matig beschadigd, matig verweerd |

| # | Type | Referentie | Resultaat |
|---|---|---|---|
| 2.1 | Puntmonster | 110203 | Chrysotiel |

| Beschrijving | Leien gevelbekleding |

| <b>Hoeveelheid (oppervlakte - aantal)</b> | <ul style="list-style-type: none"> <li>• 36,08 m<sup>2</sup> - 1 stuk</li> </ul> |

Het asbestmateriaal valt onder de mijlpaal van 2034.

Verwijderen

- Zorg voor een veilig beheer. Vermijd het beschadigen van het asbestmateriaal. Controleer de toestand jaarlijks op wijzigingen.
- Hemelwater dat afspoelt van asbestcement daken of gevels kan asbestdeeltjes bevatten. Gebruik het enkel voor gesloten circuits (bv. spoelen toiletten). Reinig na het vervangen van het dak of de gevel de dakgoten en regenwaterput of -ton om asbesthoudend sediment of slib te verwijderen

- Eenvoudige handelingen: mag via doe-het-zelf of door werknemer(s) met opleidingsattest eenvoudige handelingen  
Deze toepassing mag nog zelf verwijderd worden. Opgelet, bescherm uzelf en uw omgeving goed en volg de veiligheidsvoorschriften inzake afvoer van het afval op. U dient voorafgaandelijk na te gaan welke de voorschriften zijn die gehanteerd worden door het containerpark indien u het afval daar wenst achter te laten. Het afval kan u ook deponeren bij een erkend afvalverwerker. Neem op voorhand contact op om de procedure door te nemen.

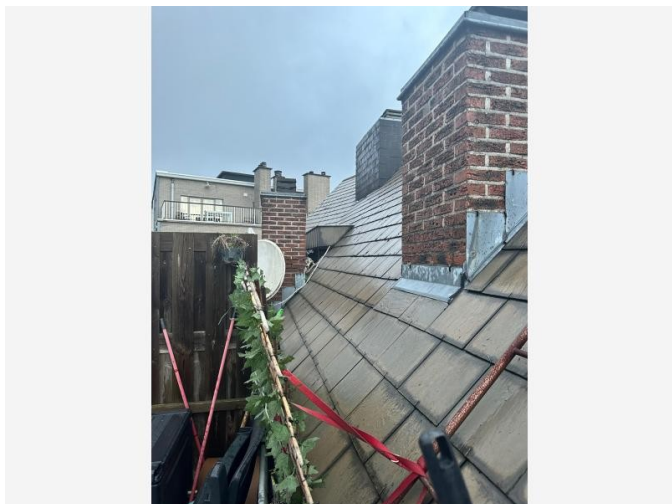
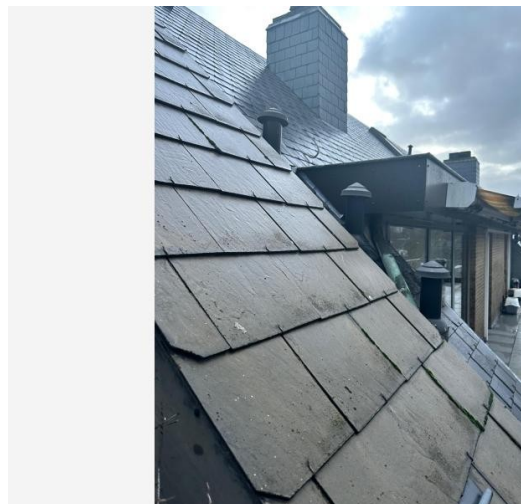
Overzichtsfoto

Detailfoto

| Eindbeoordeling materiaalrisico | Verhoogd materiaalrisico en/of verhoogde kans op vezelvrijgave |

| Toestand van het materiaal | Matig beschadigd, matig verweerd |

| # | Type | Referentie | Resultaat |
|---|---|---|---|
| 3.1 | Puntmonster | 110201 | Chrysotiel |

| Beschrijving | Leien dakbedekking |

| Hoeveelheid (oppervlakte - aantal) | <ul style="list-style-type: none"> <li>• 336,49 m<sup>2</sup> - 1 stuk</li> </ul> |

Het asbestmateriaal valt onder de mijlpaal van 2034.

Verwijderen

- Zorg voor een veilig beheer. Vermijd het beschadigen van het asbestmateriaal. Controleer de toestand jaarlijks op wijzigingen.
- Hemelwater dat afspoelt van asbestcement daken of gevels kan asbestdeeltjes bevatten. Gebruik het enkel voor gesloten circuits (bv. spoelen toiletten). Reinig na het vervangen van het dak of de gevel de dakgoten en regenwaterput of -ton om asbesthoudend sediment of slib te verwijderen

- Eenvoudige handelingen: mag via doe-het-zelf of door werknemer(s) met opleidingsattest eenvoudige handelingen  
Deze toepassing mag nog zelf verwijderd worden. Opgelet, bescherm uzelf en uw omgeving goed en volg de veiligheidsvoorschriften inzake afvoer van het afval op. U dient voorafgaandelijk na te gaan welke de voorschriften zijn die gehanteerd worden door het containerpark indien u het afval daar wenst achter te laten. Het afval kan u ook deponeren bij een erkend afvalverwerker. Neem op voorhand contact op om de procedure door te nemen.

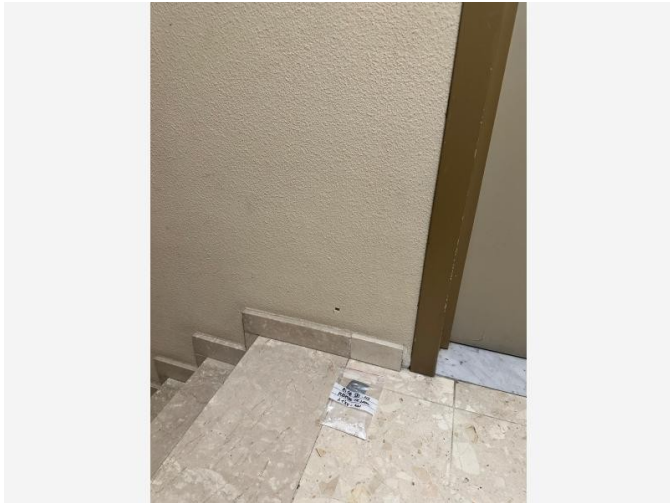
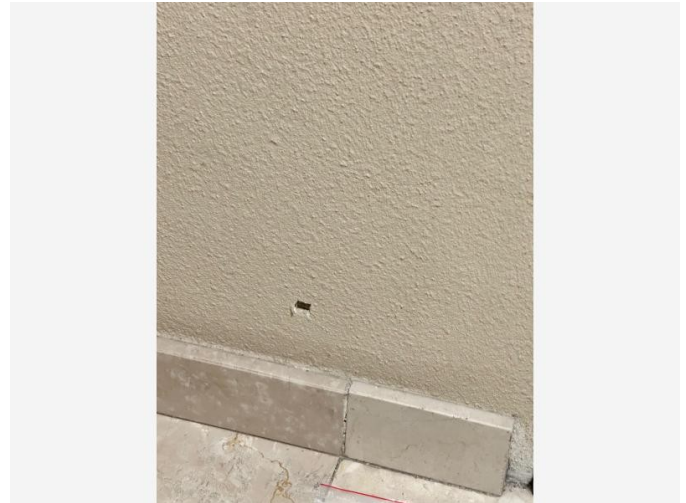
## Fiche 5: Pleisterwerk trapzaal

Overzichtsfoto

Detailfoto

Geen asbest

| # | Type | Referentie | Resultaat |
|---|---|---|---|
| 5.1 | Mengmonster | 110202 | Geen asbest |
