# Asbestinventarisatetest

Gentse steenweg 8/5, 9300 Aalst

Attestnummer : **20251212-000286.000**

Uitgegeven op : **12.12.2025**

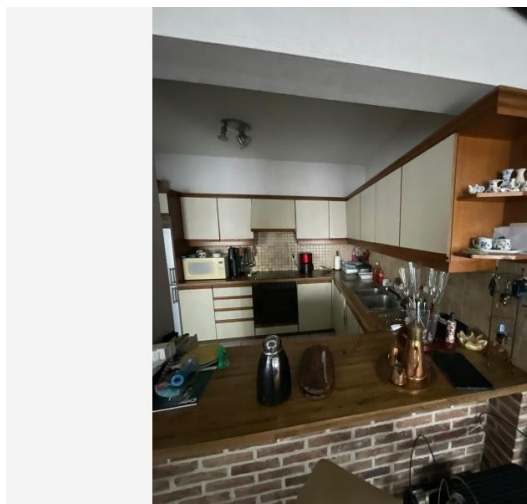
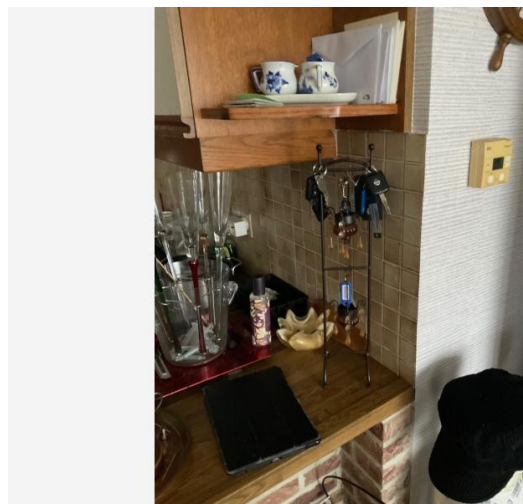
Achter de tegels bevindt zich faiancelijm. Deze moet volgens het IP verplicht bemonsterd worden. Tijdens de inspectie heeft de inspecteur geen faiancelijm aangetroffen, maar heeft hij wel een sterk vermoeden dat zich deze achter de tegels bevindt. Let op bij werken aan deze plaatsen. Faiancelijm kon vroeger asbesthoudend zijn. Een bijkomend onderzoek word aangeraden indien er werken gepland zijn.

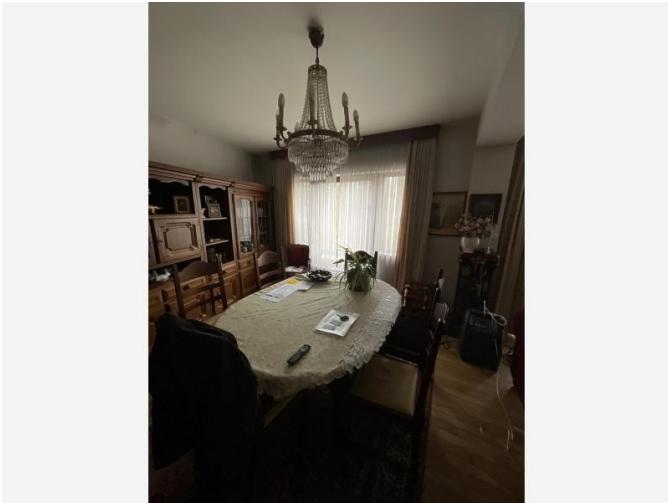
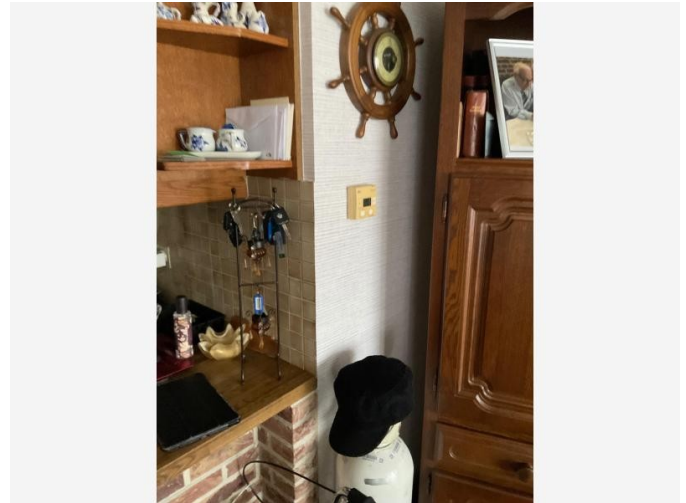
## Fiche 2: pleisterwerk wanden

Geen asbest

| # | Type | Referentie | Resultaat |
|---|---|---|---|
| 2.1 | Mengmonster | mm01 | Geen asbest |

| Beschrijving | pleisterwerk wanden |

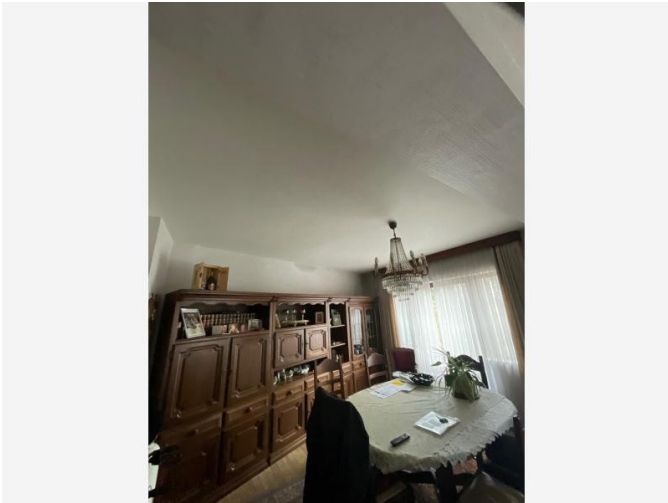
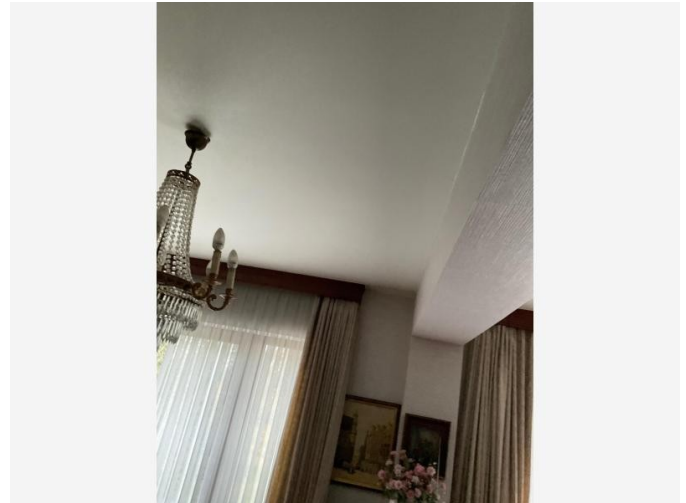
## Fiche 3: pleisterwerk plafond

Geen asbest

| # | Type | Referentie | Resultaat |
|---|---|---|---|
| 3.1 | Mengmonster | mm02 | Geen asbest |

| Beschrijving | pleisterwerk plafond |

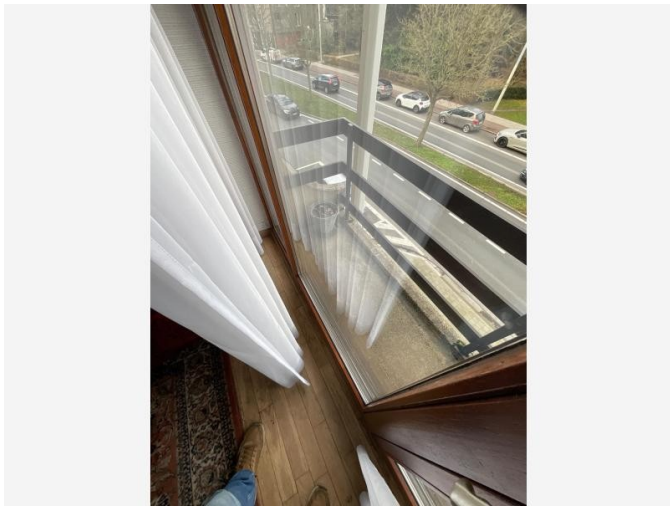
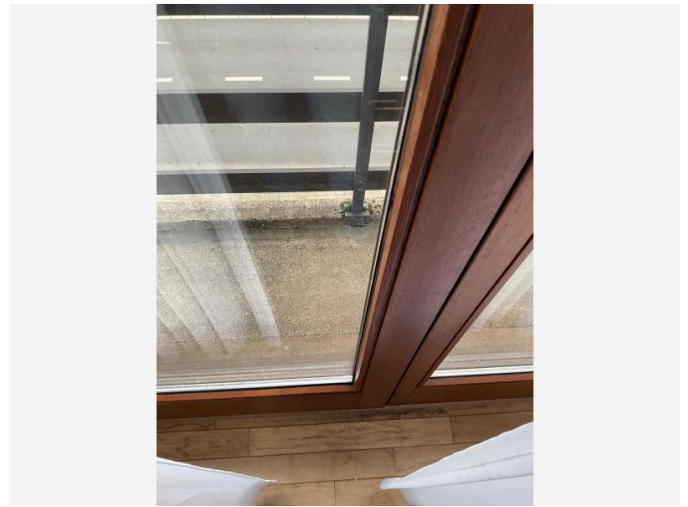
### Fiche 4: mastiek type: siliconen

| Beschrijving | Notitie | Terug te vinden op plannen |
|---|---|---|
| Fiche 4: mastiek type: siliconen | - | - |

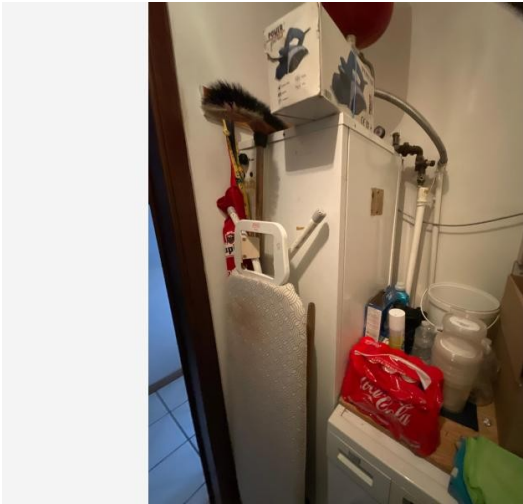
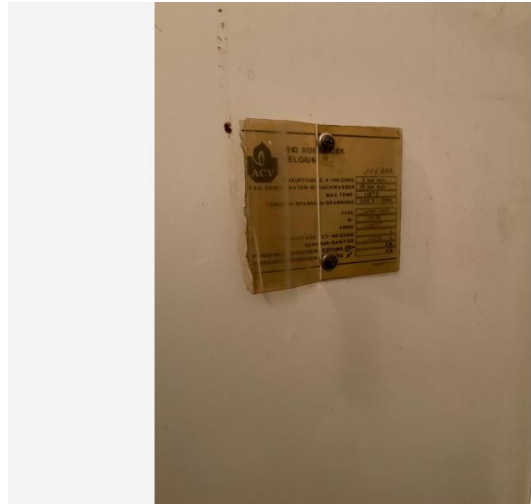
## Fiche 5: Verwarmingsketel van voor 2001

| Beschrijving | Notitie | Terug te vinden op plannen |
|---|---|---|
| Fiche 5: Verwarmingsketel van voor 2001 | De verwarmingsketel dateert vermoedelijk van voor 2001. De kans bestaat dat er asbesthoudende materialen zijn gebruikt tijdens de productie/herstellingen aan de ketel. De inspecteur kon tijdens zijn rondgang geen asbesthoudende materialen aantreffen, maar hou rekening dat er mogelijk aanwezig zijn binnen de behuizing van de ketel. Extra controle aangeraden bij werken aan de ketel. | Plan 1.1: Appartement |

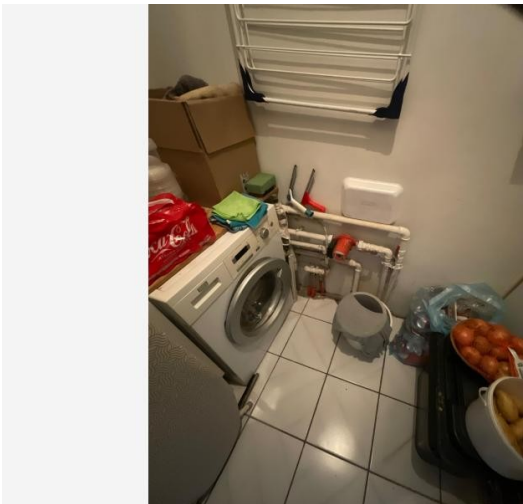
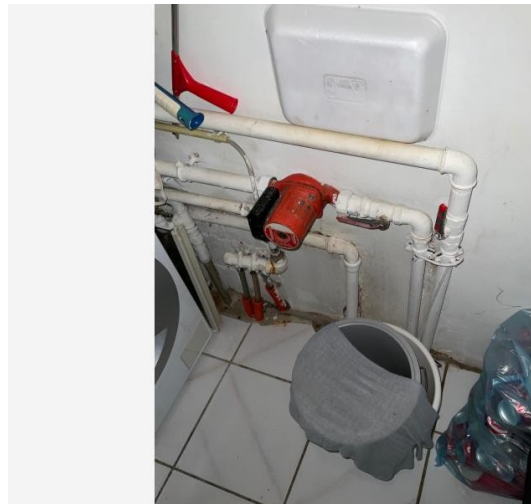
## Fiche 9: buisisolatie verwarmingsbuizen: niet aanwezig

| Beschrijving | Notitie | Terug te vinden op plannen |
|---|---|---|
| Fiche 9: buisisolatie verwarmingsbuizen: niet aanwezig | Deze toepassing is in deze wooneenheid niet aanwezig. | - |
