Asbestinventarisatetest

Berkenlaan 39, 9308 Aalst

Attestnummer : 20250927-000072.001

Uitgegeven op : 27.09.2025

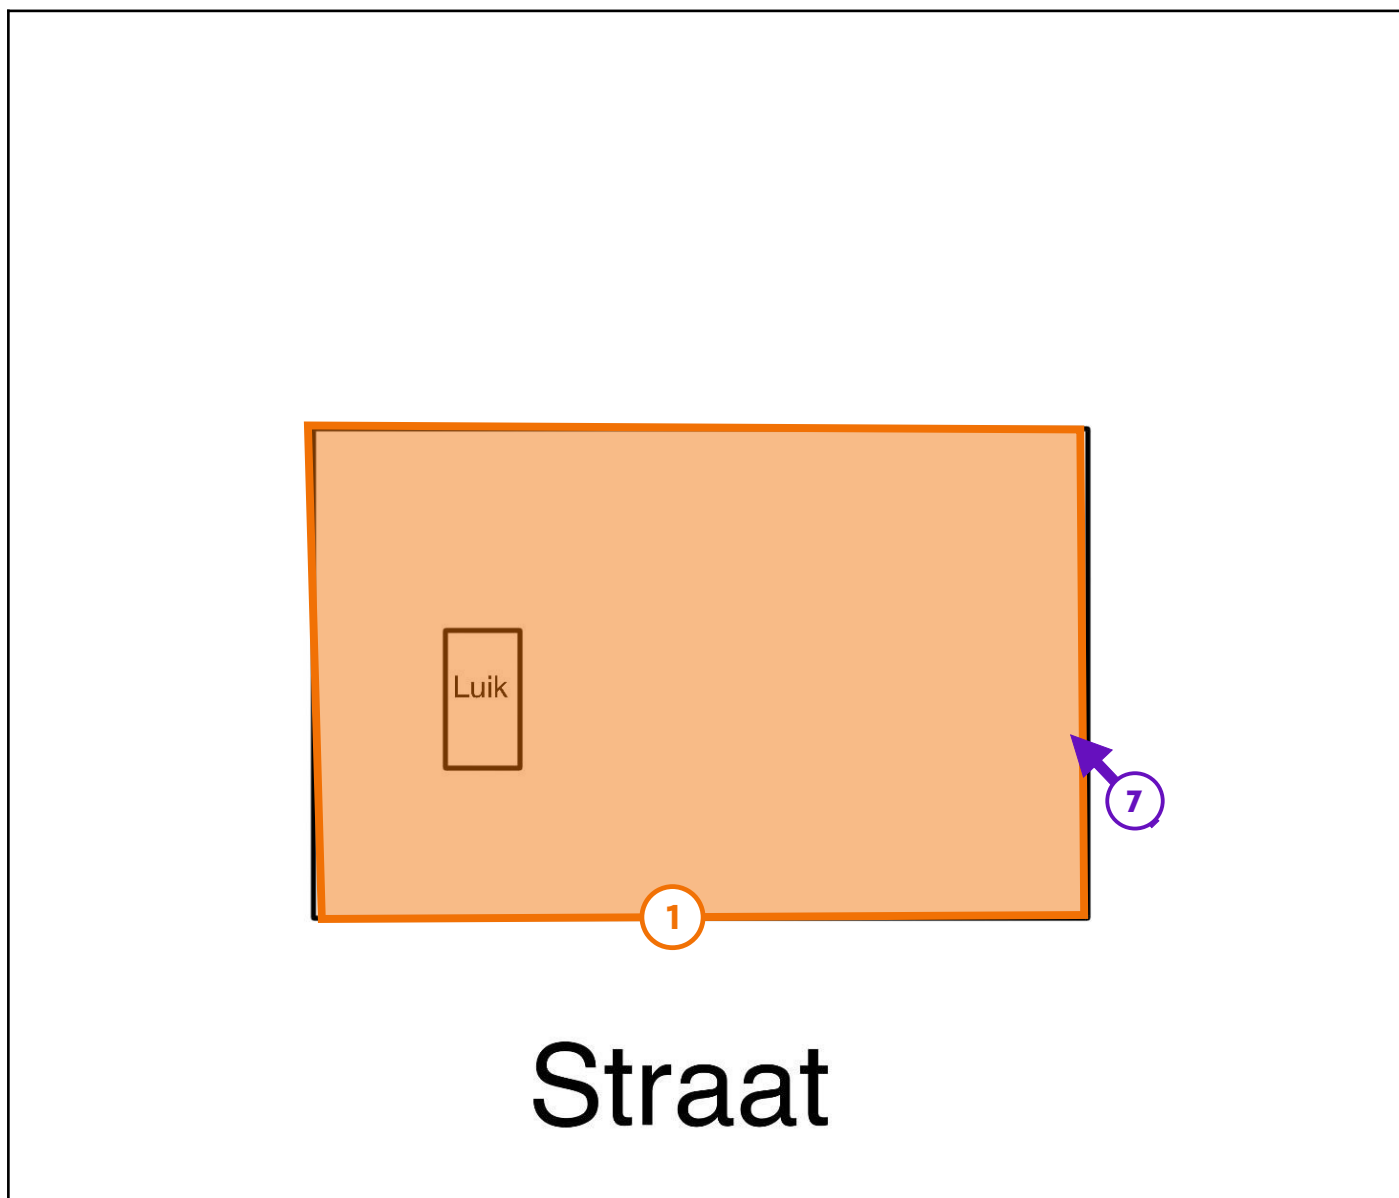
Plan 1.1: Zolder

Beschrijving	Type	Actie
1. Leien dak	Asbestmateriaal	Verwijderen
7. Beperking schouw	Beperking	-

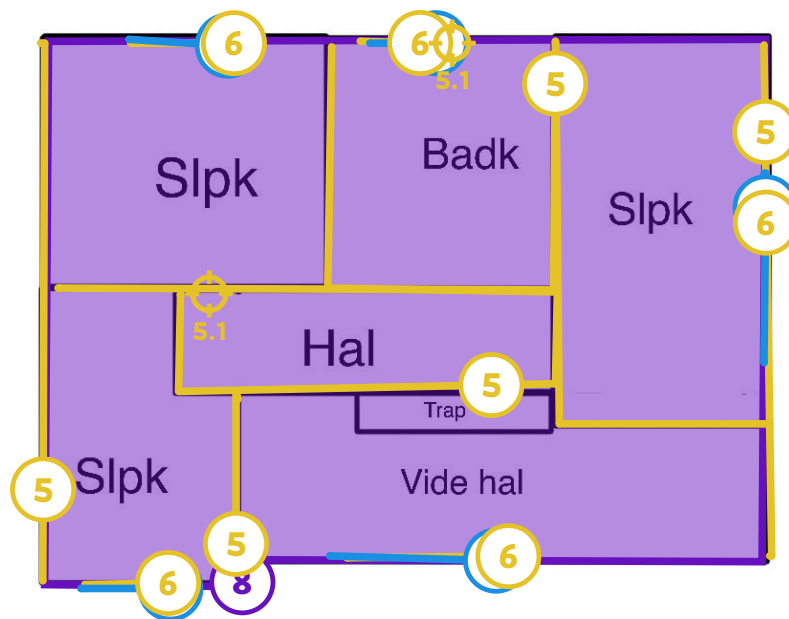
Plan 1.2: Niv1

Beschrijving	Type	Actie
5. Pleisterwerk wanden	Asbestmateriaal	Zorgvuldig beheren
5.1 Code: MM01	Mengmonster	-

6. Mastiek ramen (schrijnwerk)	Asbestmateriaal	Zorgvuldig beheren
8. Verlaagd plafond (gyproc/hout)	Advies	-
11. Mastiek rond schrijnwerk	Geen asbest	-

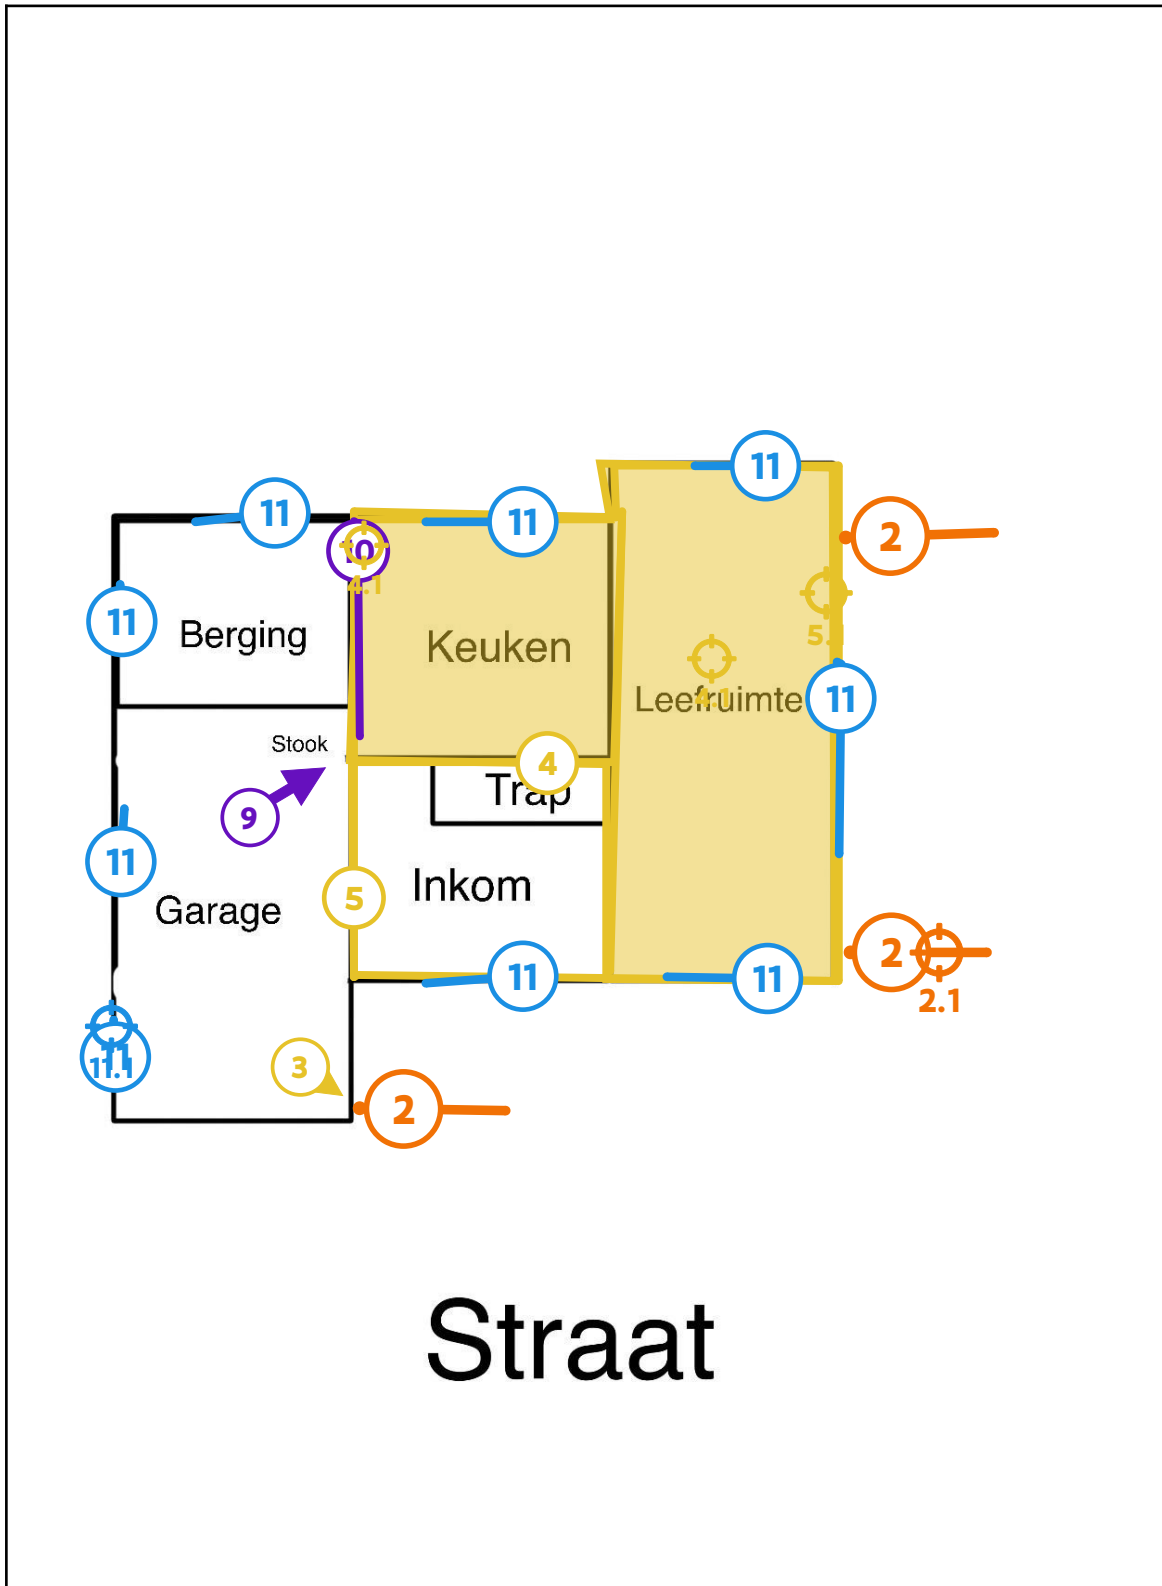
Plan 1.3: Gelijkvloer

2. Verloren bekisting	Asbestmateriaal	Maatregelen nemen
2.1 Code: MM04	Puntmonster	-
3. Bakeliet teller & zekering	Asbestmateriaal	Zorgvuldig beheren
4. Pleisterwerk plafond	Asbestmateriaal	Zorgvuldig beheren
4.1 Code: MM02	Mengmonster	-
5. Pleisterwerk wanden	Asbestmateriaal	Zorgvuldig beheren
5.1 Code: MM01	Mengmonster	-
9. Oude ketel	Advies	-
10. Advies intacte wandtegels	Advies	-
11. Mastiek rond schrijnwerk	Geen asbest	-
11.1 Code: MM08	Puntmonster	-

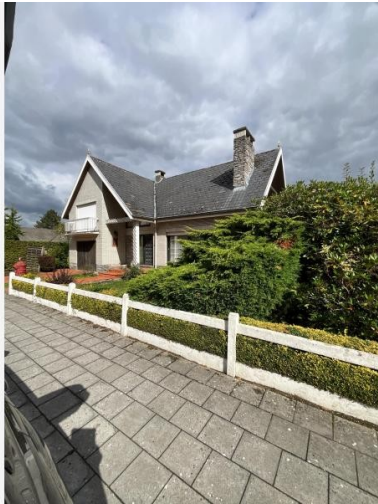
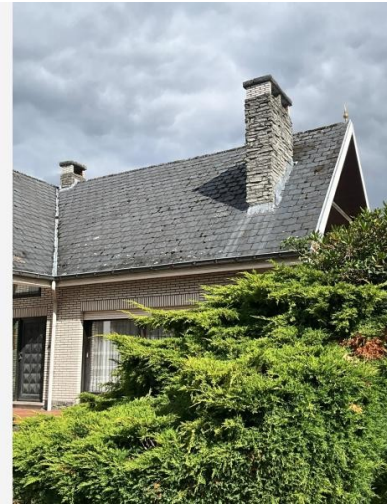
Het asbestmateriaal valt onder de mijlpaal van 2034.

Verwijderen

Eindbeoordeling materiaalrisico	Verhoogd materiaalrisico en/of verhoogde kans op vezelvrijgave
---------------------------------	----------------------------------------------------------------

Gebondenheid	Categorie 1: hechtgebonden in oorsprong
Asbestsoort (vezeltype)	Crocidoliet aanwezig
Asbestconcentratie	Laag (< 50%)
Afschermingsgraad van het gehele materiaal	Geheel of deels vrij aan de buitenlucht
Toestand van het materiaal	Matig beschadigd, matig verweerd

Beschrijving	Leien dak
Omgeving	Buiten
Primaire drager	Schuin dak
Asbestmateriaal	Dak- en gevelbekleding - Lei, shingle
Bindmiddel van asbestmateriaal	Cement
Gebondenheid op basis van bindmiddel	Hecht
Hoeveelheid (oppervlakte - aantal)	<ul style="list-style-type: none">• 150,00 m² - 1 stuk
Totale oppervlakte	150,00 m ²
Eenvoudig bereikbaar	Ja
Bevestigingswijze	<ul style="list-style-type: none">• Genageld, geniet
Identificatiemethode	Vaststelling zonder monstername
Destructieve handeling voor identificatie	Nee
Opmerking	Hoeveelheden zijn een inschatting op basis van opmetingen ter plaatse.

- Zorg voor een veilig beheer. Vermijd het beschadigen van het asbestmateriaal. Controleer de toestand jaarlijks op wijzigingen.
- Hemelwater dat afspoelt van asbestcement daken of gevels kan asbestdeeltjes bevatten. Gebruik het enkel voor gesloten circuits (bv. spoelen toiletten). Reinig na het vervangen van het dak of de gevel de dakgoten en regenwaterput of -ton om asbesthoudend sediment of slib te verwijderen
- Voer bijkomende staalname(s) uit.

- Eenvoudige handelingen: mag via doe-het-zelf of door werknemer(s) met opleidingsattest eenvoudige handelingen
Indien de leien in zijn geheel verwijderd kunnen worden kan dit via eenvoudige handelingen.
Regelgeving wie mag wat verwijderen: <https://ovam.vlaanderen.be/wie-mag-wat-verwijderen>
Voorzorgen & beschermingsmiddelen: <https://ovam.vlaanderen.be/voorzorgsmaatregelen-bij-asbestverwijdering>

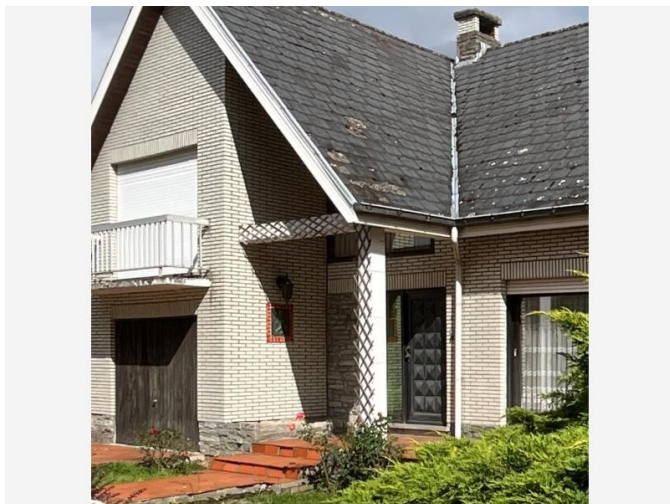
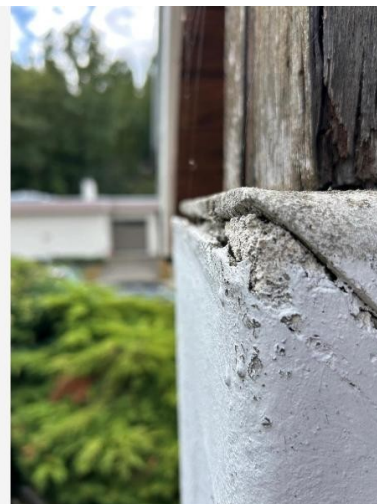
Het asbestmateriaal valt onder de mijlpaal van 2040.

Maatregelen nemen

Eindbeoordeling materiaalrisico	Verhoogd materiaalrisico en/of verhoogde kans op vezelvrijgave
---------------------------------	----------------------------------------------------------------

Gebondenheid	Categorie 1: hechtgebonden in oorsprong
Asbestsoort (vezeltype)	Alleen chrysotiel
Asbestconcentratie	Laag (< 50%)
Afschermingsgraad van het gehele materiaal	Geheel of deels vrij aan de buitenlucht
Toestand van het materiaal	Matig beschadigd, matig verweerd

#	Type	Referentie	Resultaat
2.1	Puntmonster	MM04	Chrysotiel

Beschrijving	Verloren bekisting
Omgeving	Buiten
Primaire drager	Fundering-draagstructuur (horizontaal, verticaal)
Asbestmateriaal	Verloren bekisting - Buis, koker
Bindmiddel van asbestmateriaal	Cement
Gebondenheid op basis van bindmiddel	Hecht
Hoeveelheid (lengte - omtrek - dikte - aantal)	<ul style="list-style-type: none">• 18,00 m - 40,00 cm - 1,00 cm - 3 stuks
Totaal volume	0,216 m ³
Eenvoudig bereikbaar	Nee <ul style="list-style-type: none">• Het asbestmateriaal is bedekt (uitgezonderd laag verf, coating, behang, kunststof, textiel) en het wegnemen van het bedekkende materiaal kan niet zonder het bedekkende materiaal te beschadigen.
Bevestigingswijze	<ul style="list-style-type: none">• Geklemd• Verlijmd, ingegoten, versmeerd
Identificatiemethode	Vaststelling met monsternamen
Destructieve handeling voor identificatie	Nee

- Zorg voor een veilig beheer en verwijder dit asbestmateriaal wanneer het bij werken eenvoudig bereikbaar wordt. Controleer de toestand jaarlijks op wijzigingen.

- Eenvoudige handelingen: mag via doe-het-zelf of door werknemer(s) met opleidingsattest eenvoudige handelingen
Indien bij structurele werken, de bekisting samen met de opgegoten beton kan worden uitgegraven & in zijn geheel worden verwijderd, kan dit via eenvoudige handelingen.

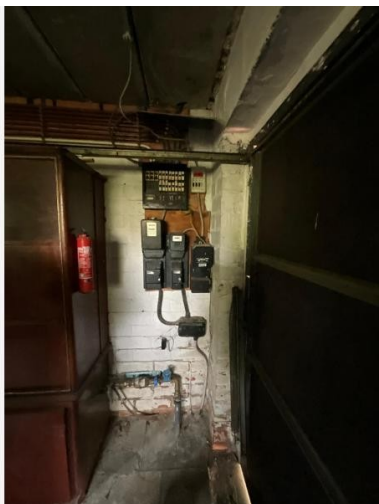
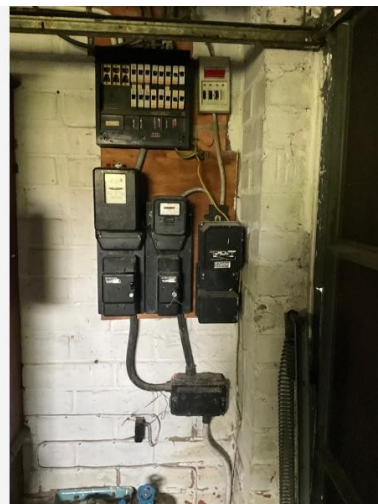
Het asbestmateriaal valt onder de mijlpaal van 2040.

Zorgvuldig beheren

Eindbeoordeling materiaalisico	Laag materiaalisico en/of verlaagde kans op vezelvrijgave
--------------------------------	-----------------------------------------------------------

Gebondenheid	Categorie 1: hechtgebonden in oorsprong
Asbestsoort (vezeltype)	Crocidoliet aanwezig
Asbestconcentratie	Laag (< 50%)
Afschermingsgraad van het gehele materiaal	Geheel of deels (ook) vrij aan de binnenlucht
Toestand van het materiaal	Onbeschadigd, niet verweerd

Beschrijving	Bakeliet teller & zekering
Omgeving	Binnen
Primaire drager	Communicatie en elektrische infrastructuur en uitrusting
Asbestmateriaal	Plaat, paneel, tablet - Type Bakeliet
Bindmiddel van asbestmateriaal	Kunststof of -hars
Gebondenheid op basis van bindmiddel	Hecht
Hoeveelheid (oppervlakte - dikte - aantal)	• 0,25 m ² - 0,51 cm - 1 stuk
Totaal volume	0,001 m ³
Eenvoudig bereikbaar	Ja
Bevestigingswijze	• Geschroefd
Identificatiemethode	Vaststelling zonder monstername
Destructieve handeling voor identificatie	Nee
Opmerking	Hoeveelheden zijn een inschatting op basis van opmetingen ter plaatse.

- Zorg voor een veilig beheer. Vermijd het beschadigen van het asbestmateriaal. Controleer de toestand jaarlijks op wijzigingen.
- Voer bijkomende staalname(s) uit.

- Eenvoudige handelingen: mag via doe-het-zelf of door werknemer(s) met opleidingsattest eenvoudige handelingen
De toepassingen kunnen worden losgeschroefd en in zijn geheel worden verwijderd. Laten vervangen door de bevoegde instanties.

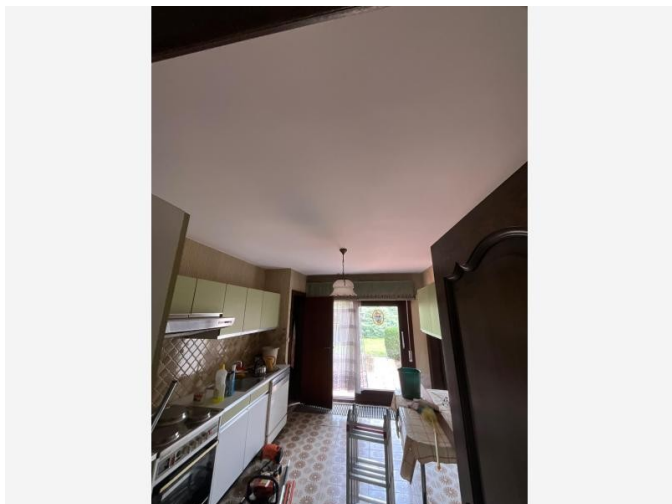
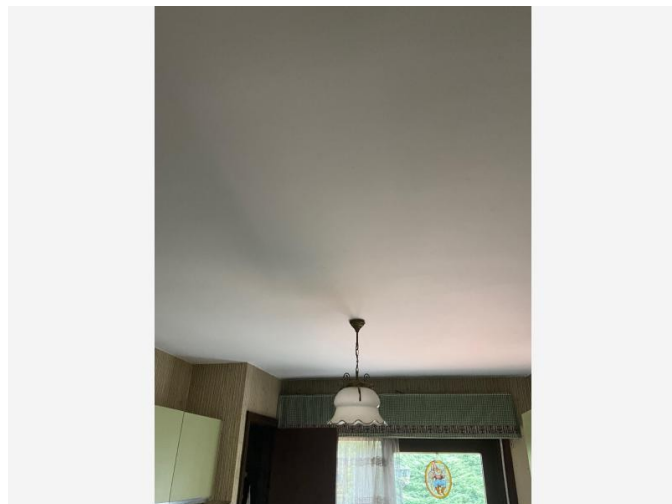
Het asbestmateriaal valt onder de mijlpaal van 2040.

Zorgvuldig beheren

Eindbeoordeling materiaalrisico	Laag materiaalrisico en/of verlaagde kans op vezelvrijgave
---------------------------------	------------------------------------------------------------

Gebondenheid	Categorie 2: niet-hechtgebonden met matrix
Asbestsoort (vezeltype)	Alleen chrysotiel
Asbestconcentratie	Laag (< 50%)
Afschermingsgraad van het gehele materiaal	Geheel of deels (ook) vrij aan de binnenlucht
Toestand van het materiaal	Licht beschadigd, licht verweerd. Intact calciumsilicaatmateriaal of categorie III 'gebondenheid'

#	Type	Referentie	Resultaat
4.1	Mengmonster	MM02	Chrysotiel

Beschrijving	Pleisterwerk plafond
Omgeving	Binnen
Primaire drager	Plafond
Asbestmateriaal	In-situ afwerkingslagen - Pleisterwerk (wand, plafond, ...)
Bindmiddel van asbestmateriaal	Gips - kalk
Gebondenheid op basis van bindmiddel	Niet-hechtgebonden
Hoeveelheid (oppervlakte - dikte - aantal)	<ul style="list-style-type: none">• 180,00 m² - 0,50 cm - 1 stuk
Totaal volume	0,90 m ³
Eenvoudig bereikbaar	Ja
Bevestigingswijze	<ul style="list-style-type: none">• Verlijmd, ingegoten, versmeerd
Identificatiemethode	Vaststelling met monstername
Destructieve handeling voor identificatie	Nee
Opmerking	Hoeveelheden zijn een inschatting op basis van opmetingen ter plaatse.

- Zorg voor een veilig beheer. Vermijd het beschadigen van het asbestmateriaal. Controleer de toestand jaarlijks op wijzigingen.

- Hermetische zone (erkend asbestverwijderaars)
Pleisterwerk is losgebonden & kan niet worden verwijderd zonder breken en emissie.

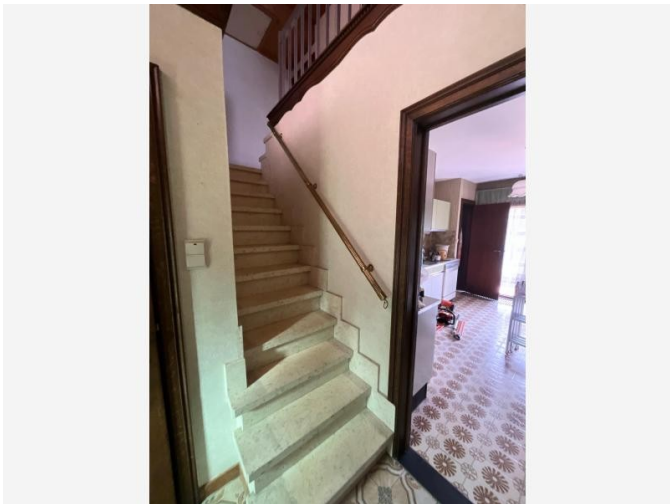
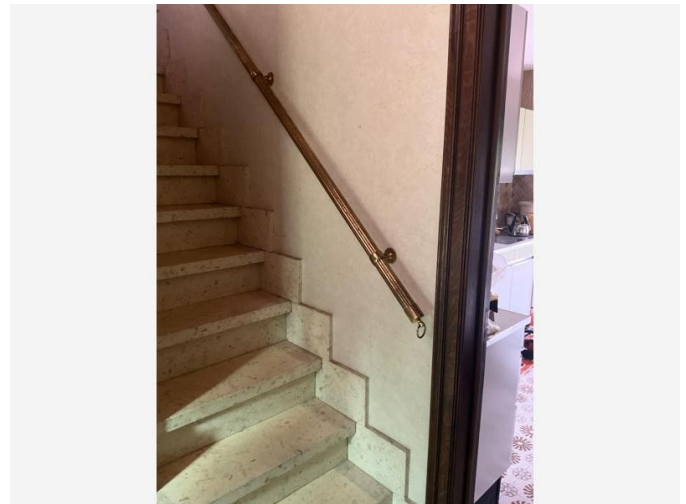
Het asbestmateriaal valt onder de mijlpaal van 2040.

Zorgvuldig beheren

Eindbeoordeling materiaalrisico	Laag materiaalrisico en/of verlaagde kans op vezelvrijgave
---------------------------------	------------------------------------------------------------

Gebondenheid	Categorie 2: niet-hechtgebonden met matrix
Asbestsoort (vezeltype)	Alleen chrysotiel
Asbestconcentratie	Laag (< 50%)
Afschermingsgraad van het gehele materiaal	Geheel of deels (ook) vrij aan de binnenlucht
Toestand van het materiaal	Licht beschadigd, licht verweerd. Intact calciumsilicaatmateriaal of categorie III 'gebondenheid'

#	Type	Referentie	Resultaat
5.1	Mengmonster	MM01	Chrysotiel

Beschrijving	Pleisterwerk wanden
Omgeving	Binnen
Primaire drager	Binnenwand
Asbestmateriaal	In-situ afwerkingslagen - Pleisterwerk (wand, plafond, ...)
Bindmiddel van asbestmateriaal	Gips - kalk
Gebondenheid op basis van bindmiddel	Niet-hechtgebonden
Hoeveelheid (oppervlakte - dikte - aantal)	• 184,99 m ² - 1,00 cm - 1 stuk
Totaal volume	1,85 m ³
Eenvoudig bereikbaar	Ja
Bevestigingswijze	• Verlijmd, ingegoten, versmeerd
Identificatiemethode	Vaststelling met monsternamen
Destructieve handeling voor identificatie	Nee
Opmerking	Hoeveelheden zijn een inschatting op basis van opmetingen ter plaatse.

- Zorg voor een veilig beheer. Vermijd het beschadigen van het asbestmateriaal. Controleer de toestand jaarlijks op wijzigingen.

- Hermetische zone (erkend asbestverwijderaar)
Pleisterwerk is losgebonden & kan niet worden verwijderd zonder breken en emissie.

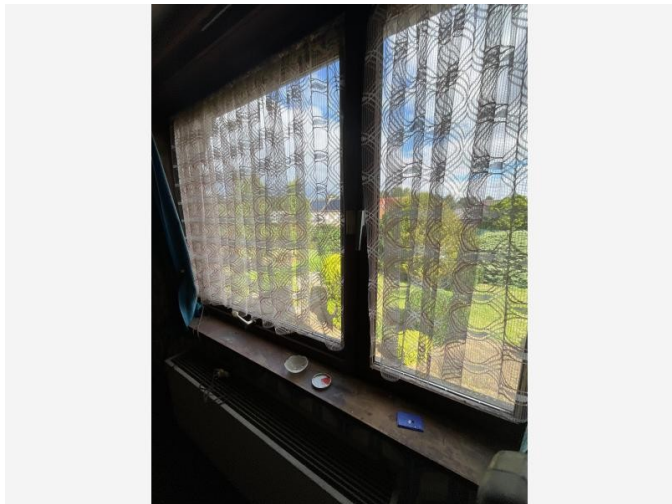
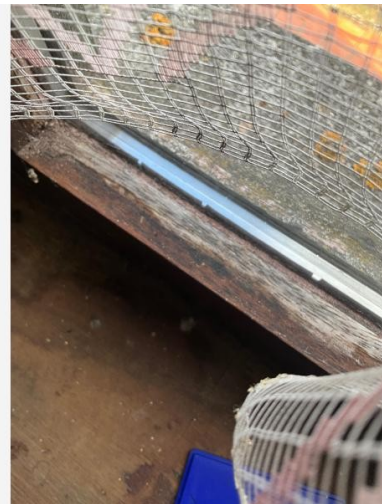
Het asbestmateriaal valt onder de mijlpaal van 2040.

Zorgvuldig beheren

Eindbeoordeling materiaalrisico	Laag materiaalrisico en/of verlaagde kans op vezelvrijgave
---------------------------------	------------------------------------------------------------

Gebondenheid	Categorie 1: hechtgebonden in oorsprong
Asbestsoort (vezeltype)	Amfibool aanwezig, uitgezonderd crocidoliet
Asbestconcentratie	Laag (< 50%)
Afschermingsgraad van het gehele materiaal	Geheel of deels (ook) vrij aan de binnenlucht
Toestand van het materiaal	Licht beschadigd, licht verweerd. Intact calciumsilicaatmateriaal of categorie III 'gebondenheid'

Beschrijving	Mastiek ramen (schrijnwerk)
Omgeving	Binnen
Primaire drager	Wandopening verticaal (raam, deur, ...)
Asbestmateriaal	In-situ afwerkingslagen - Pasta, stopverf, voegsel, stopsel, vulsel, mastiek, katten, ...
Bindmiddel van asbestmateriaal	Kitten, mastiek, pasta
Gebondenheid op basis van bindmiddel	Hecht
Hoeveelheid (gewicht - aantal)	<ul style="list-style-type: none">• 0,25 kg - 1 stuk
Totaal gewicht	0,25 kg
Eenvoudig bereikbaar	Ja
Bevestigingswijze	<ul style="list-style-type: none">• Verlijmd, ingegoten, versmeerd
Identificatiemethode	Vaststelling zonder monsternamen
Destructieve handeling voor identificatie	Nee
Opmerking	Hoeveelheden zijn een inschatting op basis van opmetingen ter plaatse.

- Zorg voor een veilig beheer. Vermijd het beschadigen van het asbestmateriaal. Controleer de toestand jaarlijks op wijzigingen.
- Voer bijkomende staalname(s) uit.

- Eenvoudige handelingen: mag via doe-het-zelf of door werknemer(s) met opleidingsattest eenvoudige handelingen
De ramen/deuren kunnen in zijn geheel worden verwijderd.

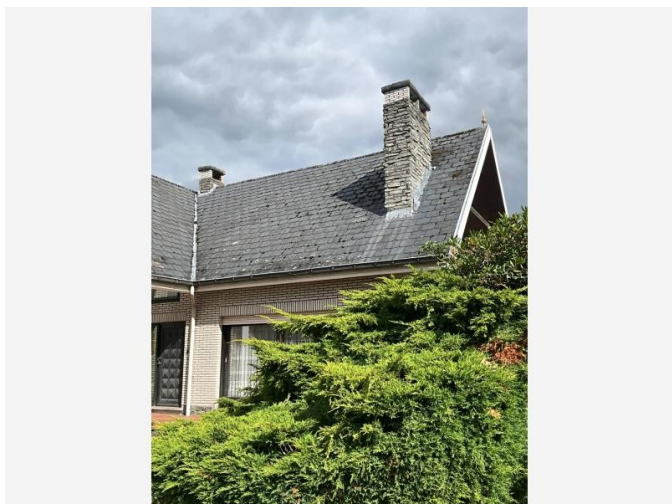
Situeringfoto

Tijdelijke beperking

Reden: Het te onderzoeken materiaal situeert zich hoger dan 3,50 m te rekenen vanaf een veilige ondergrond

Uitleg van de asbestdeskundige: De schouwopening bevindt zich op meer dan 3,5m hoogte & is hierdoor niet inspecteerbaar.

Bij werken, of wanneer met een hoogtewerker de schouw inspecteerbaar is, nakijken of hier asbesthoudende materialen aanwezig zijn.

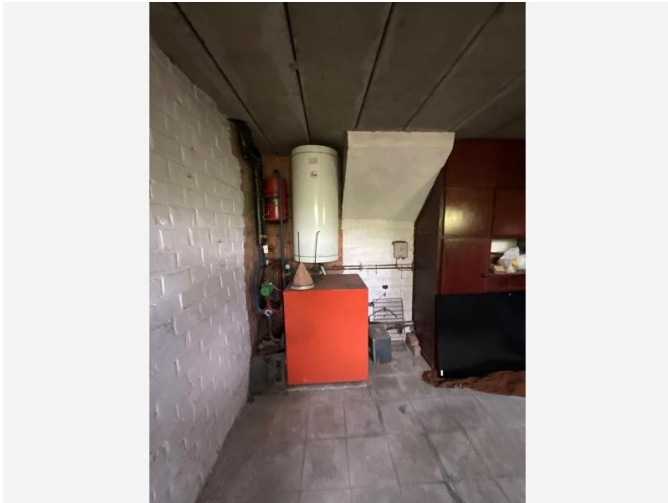
Identificatiemethode	Redelijk vermoeden
Primaire drager	HVAC infrastructuur en uitrusting
(Asbest)materiaal	Pakking, dichting
Bindmiddel	Karton - papier - viltachtig
Gebondenheid bindmiddel	Niet-hechtgebonden

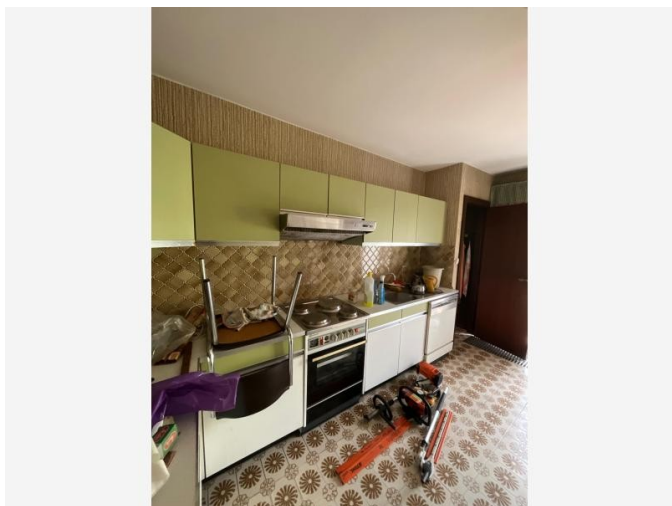
Identificatiemethode	Redelijk vermoeden
Primaire drager	Binnenwand
(Asbest)materiaal	In-situ afwerkingslagen - Lijm laag
Bindmiddel	Lijm
Gebondenheid bindmiddel	Hecht
