# Asbestinventarisatattest

Ieperstraat 40, 8930 Menen

Attestnummer : 20251218-000136.000

Uitgegeven op : 18.12.2025

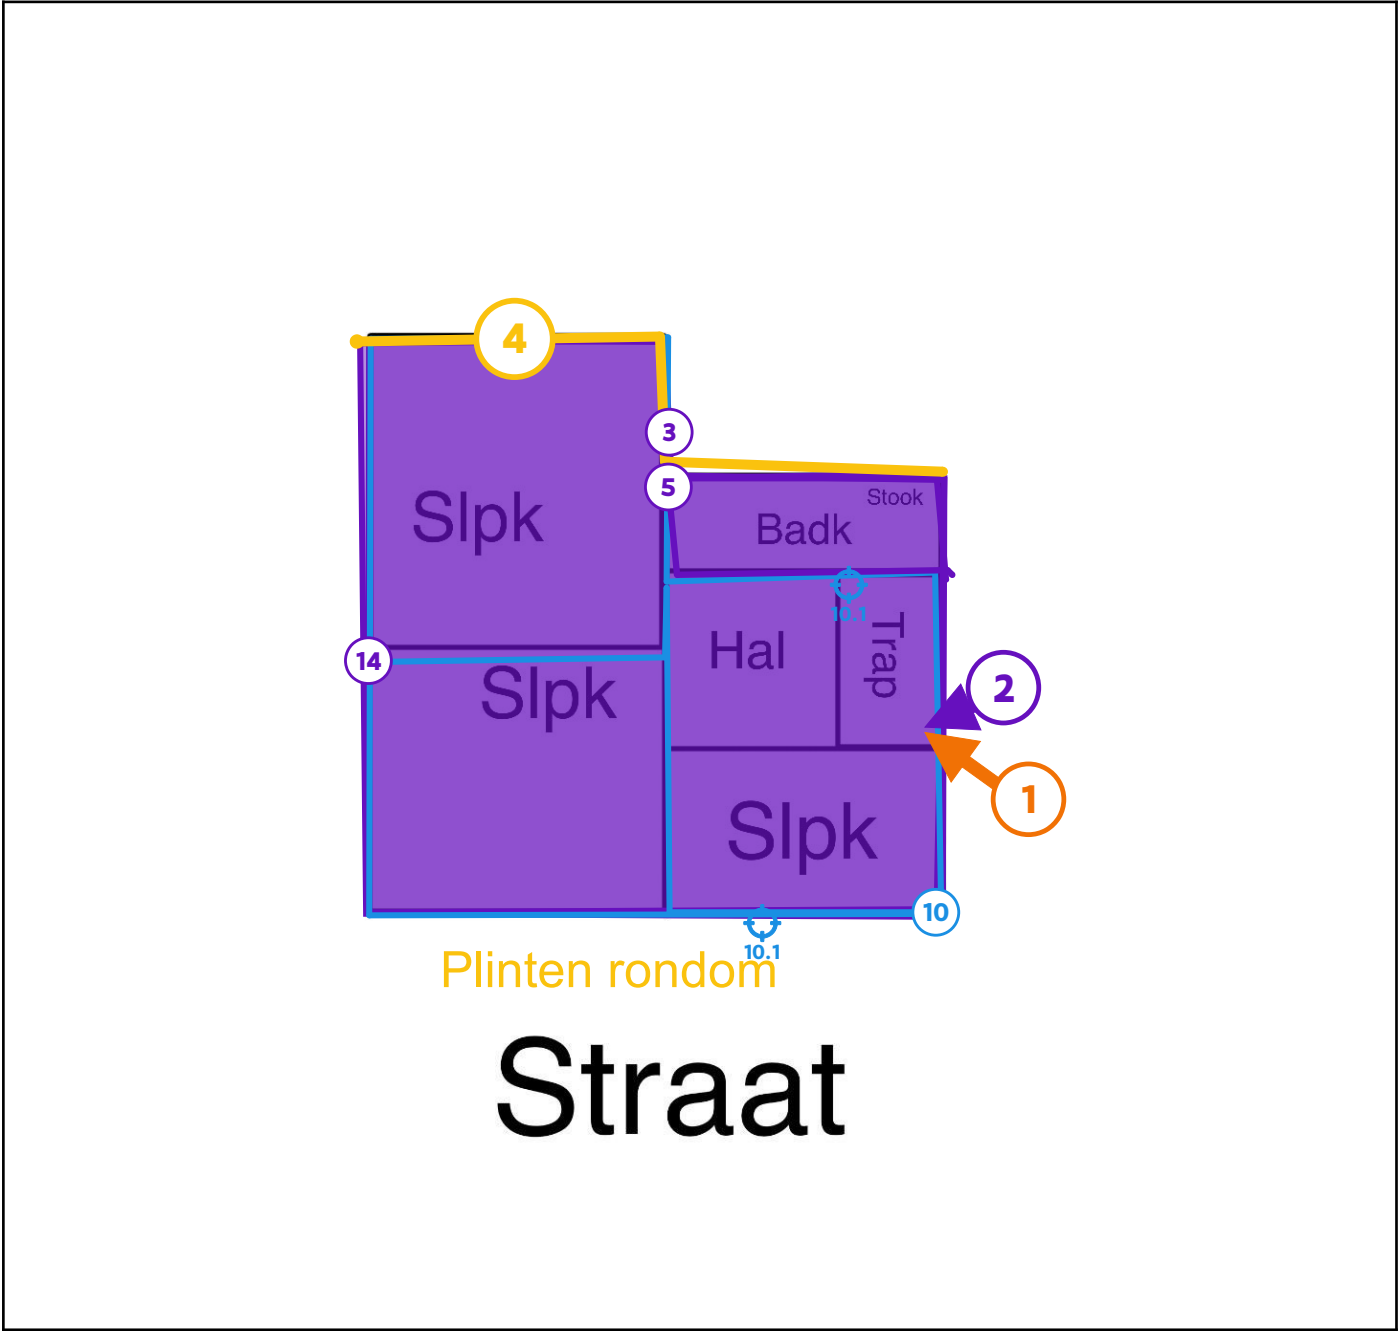
Plan 1.1: NIV2

| Beschrijving | Type | Actie |
|---|---|---|
| 1. Schouwhoed | Asbestmateriaal | Verwijderen |

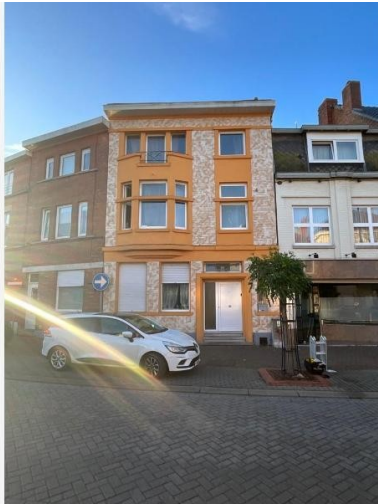
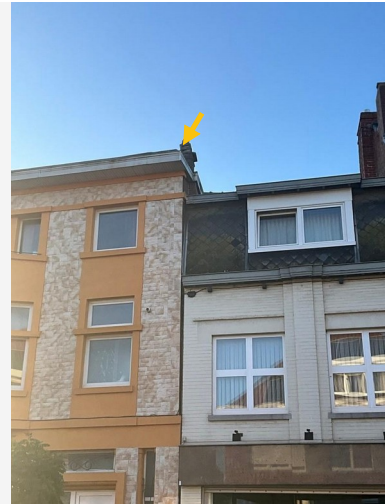
Het asbestmateriaal valt onder de mijlpaal van 2034.

| Eindbeoordeling materiaalisico | Verhoogd materiaalisico en/of verhoogde kans op vezelvrijgave |

| Gebondenheid | Categorie 1: hechtgebonden in oorsprong |
| Asbestsoort (vezeltype) | Crocidoliet aanwezig |
| Asbestconcentratie | Laag (< 50%) |
| Afschermingsgraad van het gehele materiaal | Geheel of deels vrij aan de buitenlucht |
| Toestand van het materiaal | Matig beschadigd, matig verweerd |

| Asbestmateriaal | Schouwhoed, ventilatiekap (anti-windval) |
| Identificatiemethode | <p>De asbestdeskundige beoordeelt het materiaal als asbestverdacht en dus asbesthoudend, en dit zonder monstername.</p> <p>Motivatie: Er is een onderzoeksbepmerking die monstername verhindert; De ruimte of het materiaal bevindt zich hoger dan 3,5 meter vanaf een vaste ondergrond.</p> |

Verwijderen

- Zorg voor een veilig beheer. Vermijd het beschadigen van het asbestmateriaal. Controleer de toestand jaarlijks op wijzigingen.
- Hemelwater dat afspoelt van asbestcement daken of gevels kan asbestdeeltjes bevatten. Gebruik het enkel voor gesloten circuits (bv. spoelen toiletten). Reinig na het vervangen van het dak of de gevel de dakgoten en regenwaterput of -ton om asbesthoudend sediment of slib te verwijderen
- Voer bijkomende staalname(s) uit.

- Eenvoudige handelingen: mag via doe-het-zelf of door werknemer(s) met opleidingsattest eenvoudige handelingen  
De schouwhoed is geklemd of verlijmd met de schouw. Indien deze rondom wordt losgemaakt & in zijn geheel wordt verwijderd kan dit via eenvoudige handelingen.

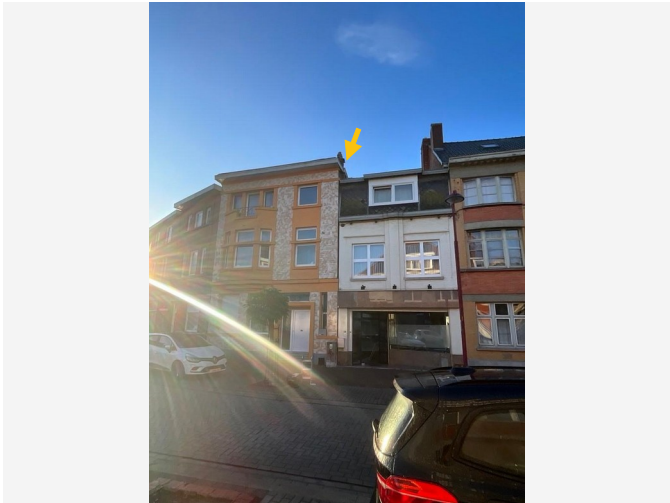
**Reden:** Het te onderzoeken materiaal situeert zich hoger dan 3,50 m te rekenen vanaf een veilige ondergrond

**Uitleg van de asbestdeskundige:** De schouwopening bevindt zich op meer dan 3,5m hoogte & is hierdoor niet inspecteerbaar.

Bij werken, of wanneer met een hoogtewerker de schouw inspecteerbaar is, nakijken of hier asbesthoudende materialen aanwezig zijn.

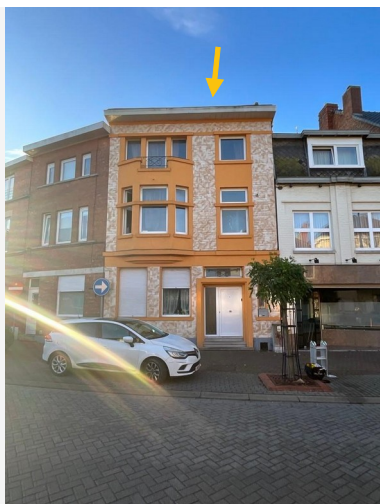
**Reden:** Het te onderzoeken materiaal situeert zich hoger dan 3,50 m te rekenen vanaf een veilige ondergrond

**Uitleg van de asbestdeskundige:** Het plat dak bevindt zich op meer dan 3,5m hoogte & er is langs de binnenzijde geen toegangsweg voorzien.

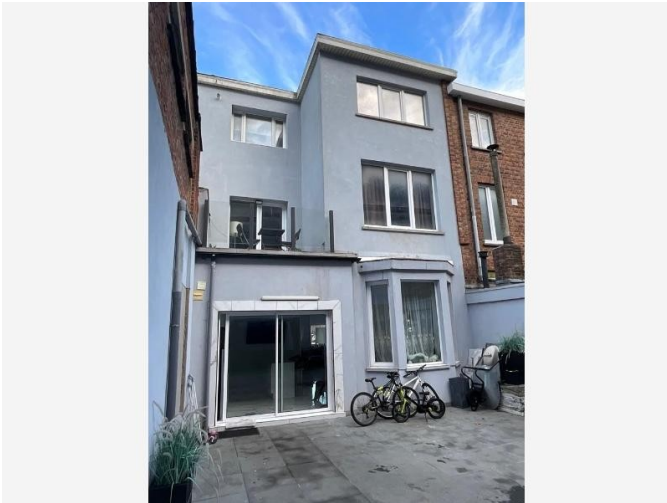
**Bouwjaar:** 2020

*Constructies gebouwd vanaf 2001 moeten niet onderzocht worden*

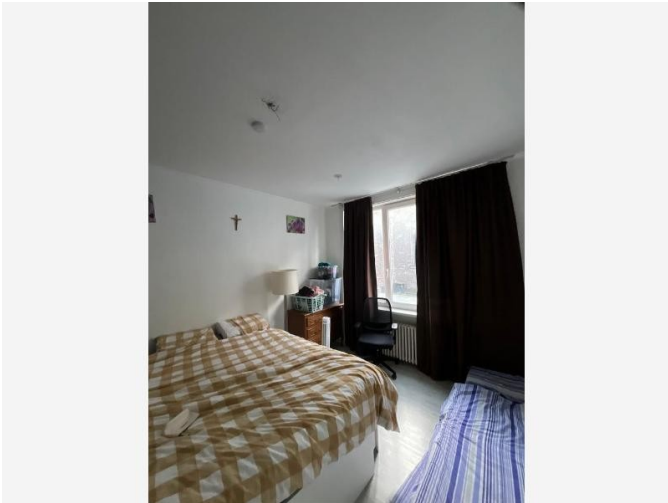
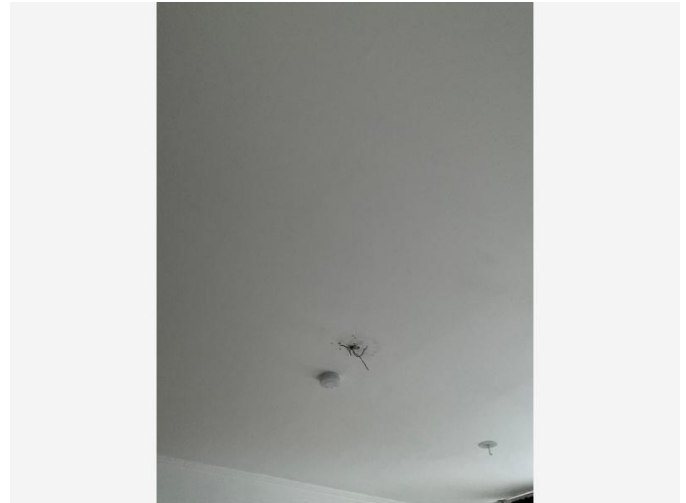
## Fiche 7: Pleisterwerk plafond

Geen asbest

| # | Type | Referentie | Resultaat |
|---|---|---|---|
| 7.1 | Mengmonster | MM02 | Geen asbest |

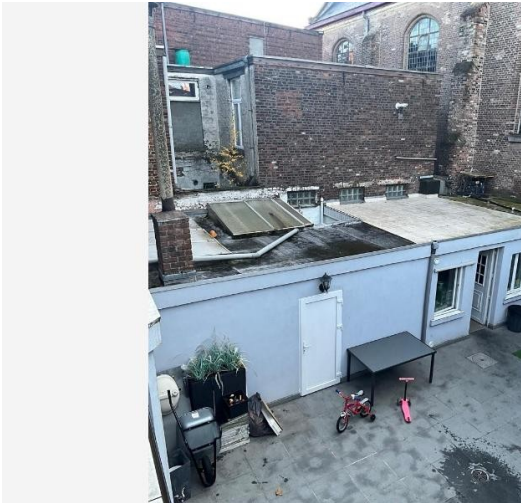
## Fiche 8: Roofing plat dak

Geen asbest

| # | Type | Referentie | Resultaat |
|---|---|---|---|
| 8.1 | Puntmonster | MM03 | Geen asbest |

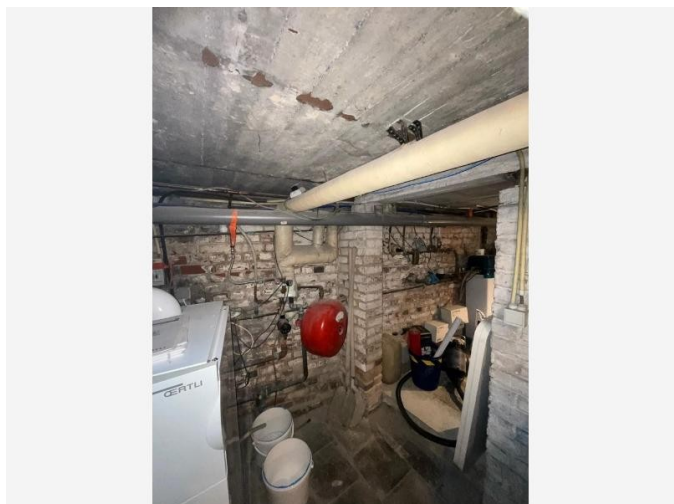
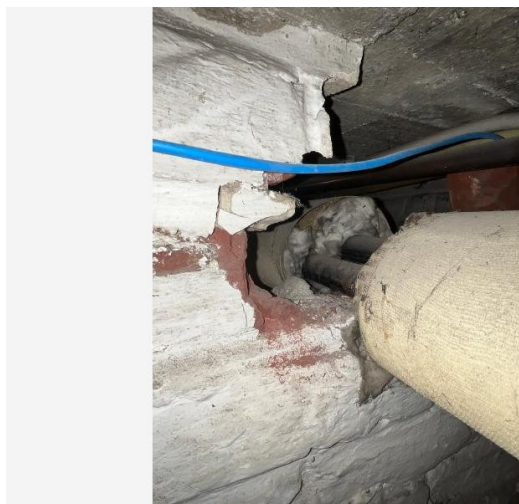
## Fiche 9: Buisisolatie

Geen asbest

| # | Type | Referentie | Resultaat |
|---|---|---|---|
| 9.1 | Mengmonster | MM04 | Geen asbest |

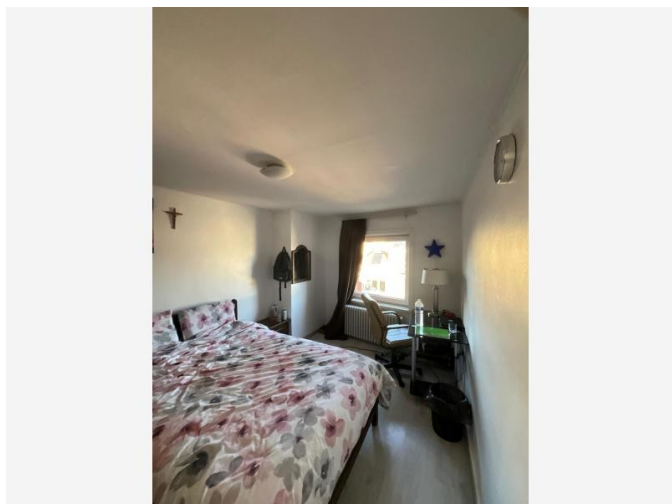
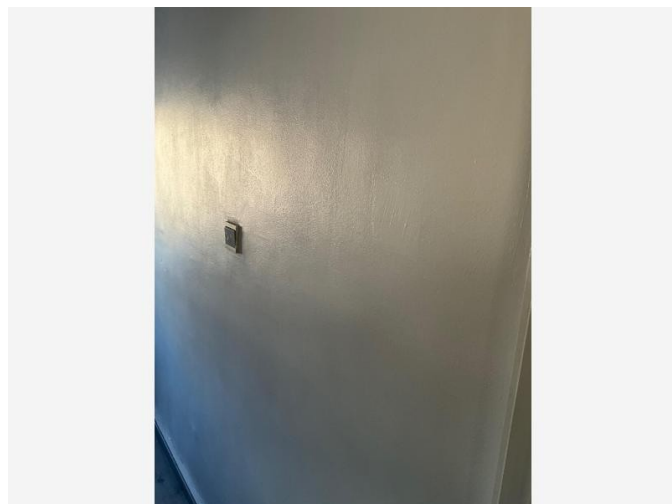
## Fiche 10: Pleisterwerk wanden

Geen asbest

| # | Type | Referentie | Resultaat |
|---|---|---|---|
| 10.1 | Mengmonster | MM01 | Geen asbest |

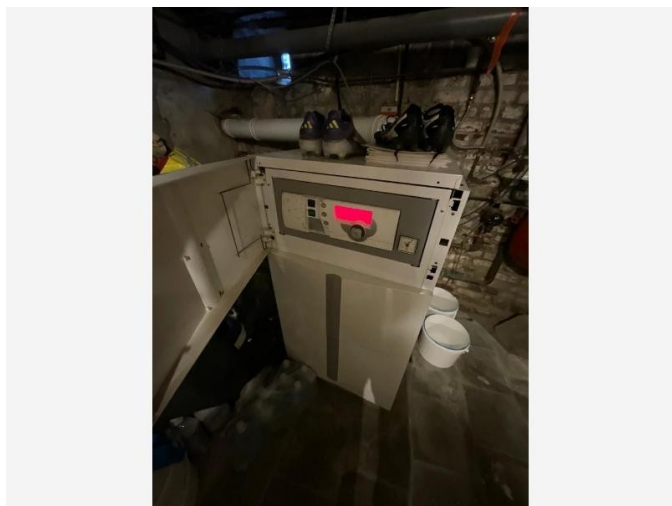
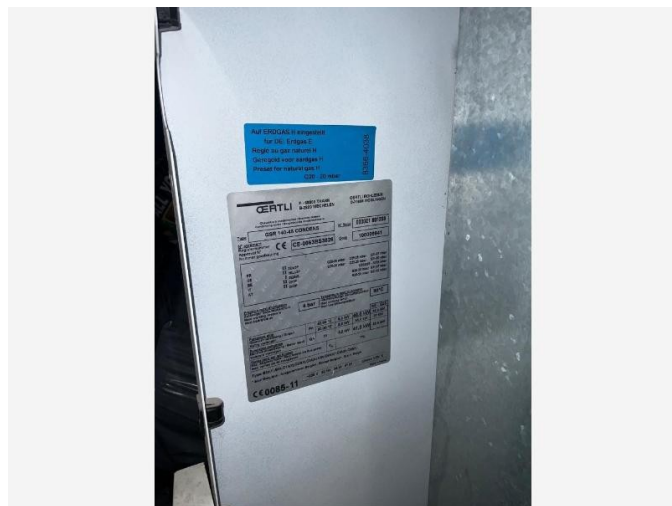
### Fiche 11: Ketel

| Beschrijving | Notitie | Terug te vinden op plannen |
|---|---|---|
| Fiche 11: Ketel | - Recente ketels bevatten geen asbesthoudende materialen. | - |

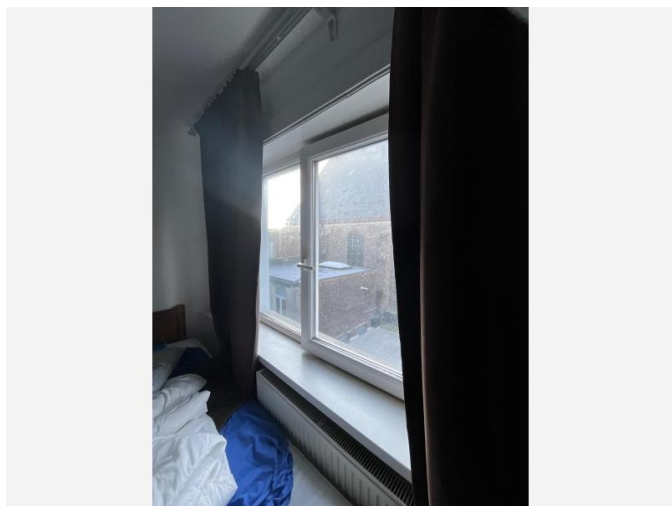
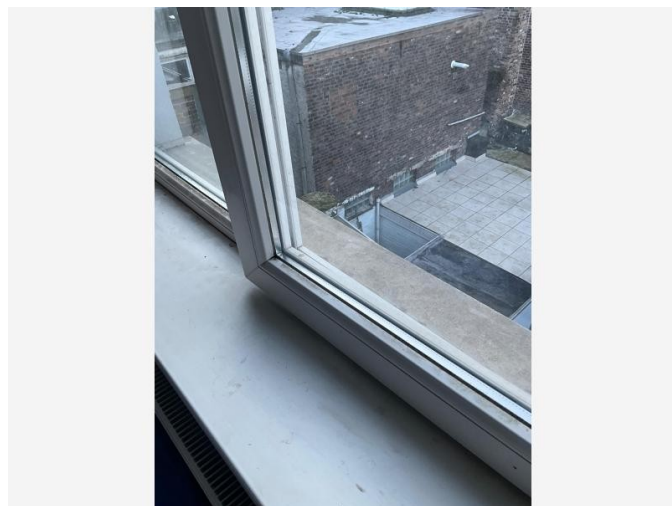
### Fiche 12: Siliconen mastiek + kit niet-asbestverdacht

| Beschrijving | Notitie | Terug te vinden op plannen |
|---|---|---|
| Fiche 12: Siliconen mastiek + kit niet-asbestverdacht | De afdichting van & rond de ramen bestaat uit siliconen & is niet asbestverdacht. | - |

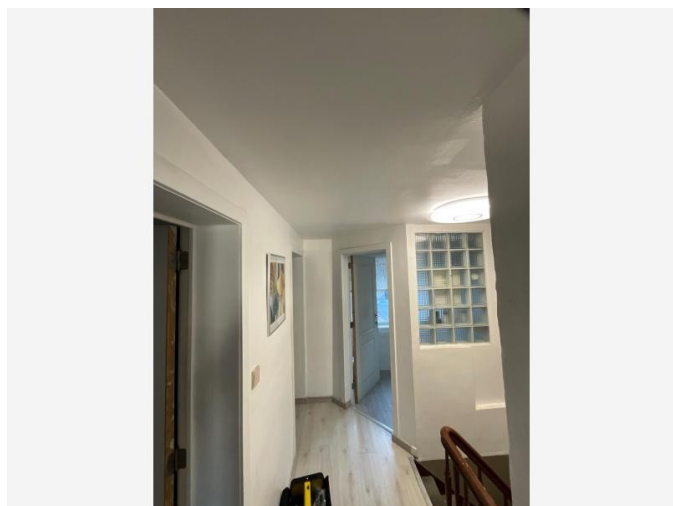
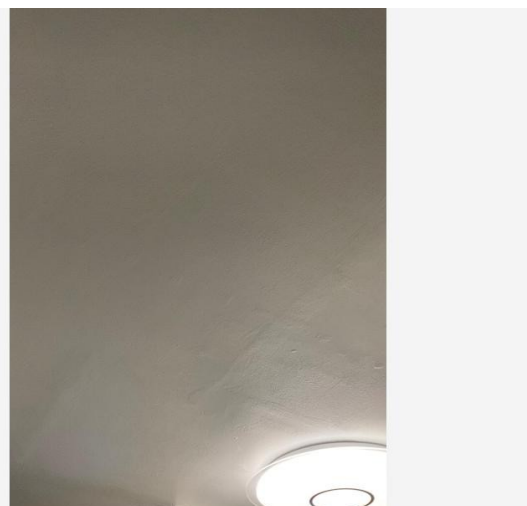
### Fiche 14: Verlaagd plafond (gyproc/hout)

| Beschrijving | Notitie | Terug te vinden op plannen |
|---|---|---|
| Fiche 14: Verlaagd plafond (gyproc/hout) | De aangeduide plafonds bestaan uit gyproc/hout en zijn bijgevolg niet asbesthoudend.<br><br>Mogelijks zit hierachter nog pleisterwerk, mocht dit bij werken vrijkomen kan bijkomende monsternamen uitgevoerd worden. | Plan 1.1: NIV2<br>Plan 1.3: Gelijksvloers |
