# Asbestinventarisatetest

Beekkantstraat 28, 9420 Erpe-Mere

Attestnummer : 20251215-000454.001

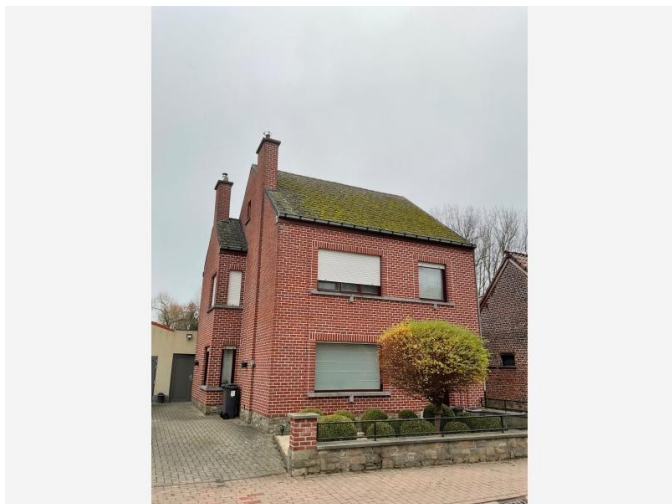
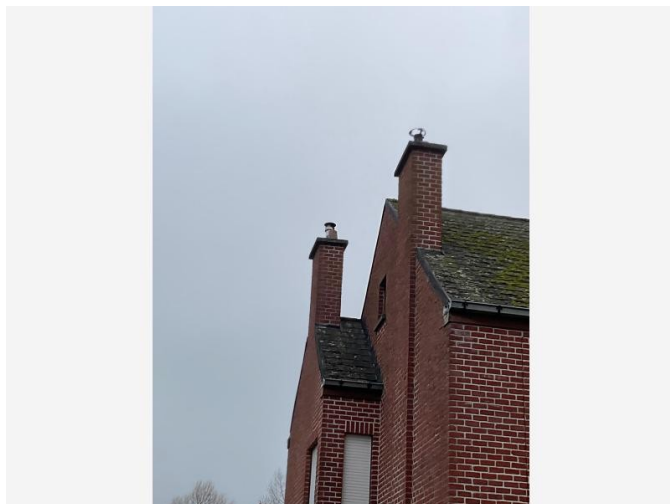
Het asbestmateriaal valt onder de mijlpaal van 2034.

**Dringend verwijderen**

| Eindbeoordeling materiaalrisico | Hoog materiaalrisico en/of hoge kans op vezelvrijgave |

| Asbestsoort (vezeltype) | Crocidoliet aanwezig |
| Toestand van het materiaal | Matig beschadigd, matig verweerd |

| Beschrijving | Asbest cement rookgaskanaal |

- Zorg voor een veilig beheer. Vermijd het beschadigen van het asbestmateriaal. Controleer de toestand jaarlijks op wijzigingen.
- Voer bijkomende staalname(s) uit.

- Eenvoudige handelingen: mag via doe-het-zelf of door werknemer(s) met opleidingsattest eenvoudige handelingen  
Bij het uitvoeren van eenvoudige handelingen, zoals toegestaan via doe-het-zelfmethoden of door werknemers met een opleidingsattest, is het gebruik van de juiste persoonlijke beschermingsmiddelen (PBM's) verplicht om blootstelling aan asbestvezels te voorkomen. Wij adviseren echter om asbest te laten verwijderen door een werknemer met opleidingscertificaat. Maar het is ook toegestaan via de doe-het-zelfmethode, mits de juiste voorzorgsmaatregelen en PBM's in acht worden genomen. De te gebruiken PBMs zijn:
  - FFP3-mondmasker of halfgelaatsmasker met P3 filter
  - wegwerpoverall (Tyvek CATIII, type 5 en 6)

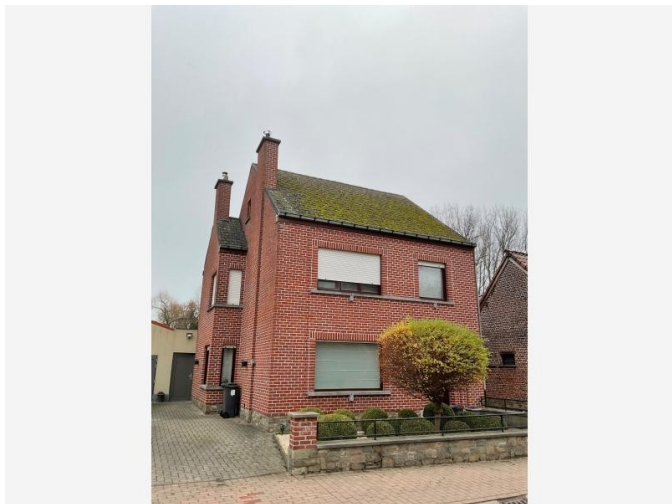
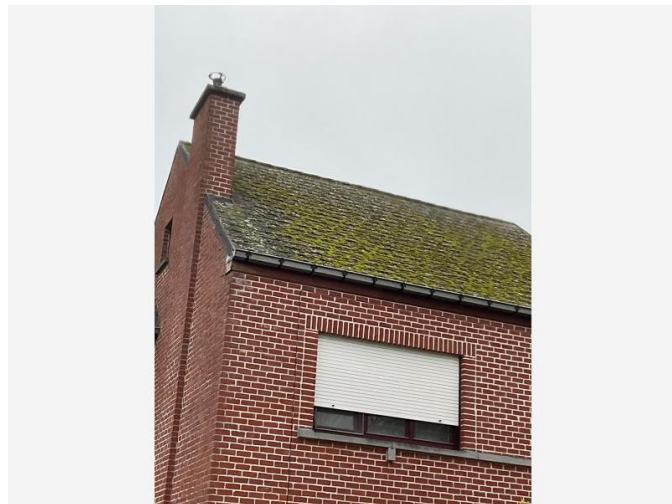
Het asbestmateriaal valt onder de mijlpaal van 2040.

**Dringend verwijderen**

| Beschrijving | Sediment en slib in goot |
| Type afvalstof | Betreft resten (contaminatie) van verwerking of beschadiging |
| Besmette materialen | <ul style="list-style-type: none"><li>• Sediment (dakgoot, afvoerbuys, regenwaterput, ...)</li></ul> |

- Verwijder het asbestafval.
- Voer bijkomende staalname(s) uit.

- Eenvoudige handelingen: mag via doe-het-zelf of door werknemer(s) met opleidingsattest eenvoudige handelingen  
Bij het uitvoeren van eenvoudige handelingen, zoals toegestaan via doe-het-zelfmethoden of door werknemers met een opleidingsattest, is het gebruik van de juiste persoonlijke beschermingsmiddelen (PBM's) verplicht om blootstelling aan asbestvezels te voorkomen. Wij adviseren echter om asbest te laten verwijderen door een werknemer met opleidingscertificaat. Maar het is ook toegestaan via de doe-het-zelfmethode, mits de juiste voorzorgsmaatregelen en PBM's in acht worden genomen. De te gebruiken PBMs zijn:
  - FFP3-mondmasker of halfgelaatsmasker met P3 filter
  - wegwerpoverall (Tyvek CATIII, type 5 en 6)

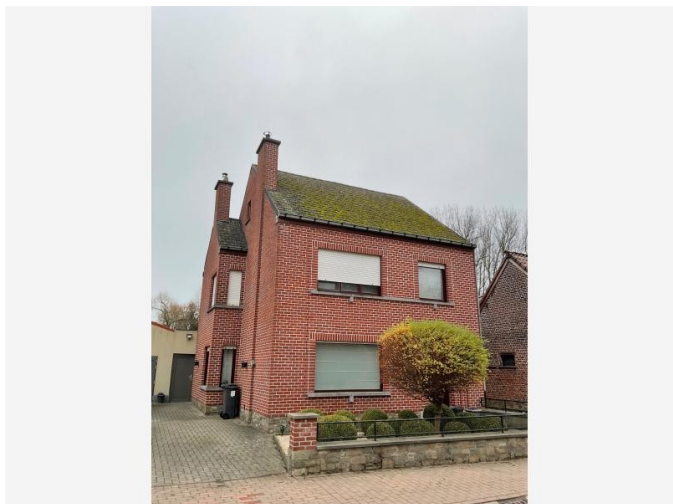
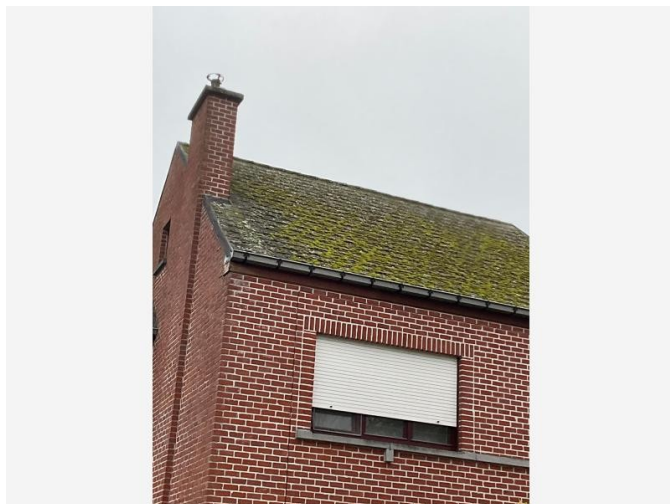
Het asbestmateriaal valt onder de mijlpaal van 2034.

Verwijderen

| Eindbeoordeling materiaalrisico | Verhoogd materiaalrisico en/of verhoogde kans op vezelvrijgave |

| Toestand van het materiaal | Matig beschadigd, matig verweerd |

| Beschrijving | leien dak |

- Zorg voor een veilig beheer. Vermijd het beschadigen van het asbestmateriaal. Controleer de toestand jaarlijks op wijzigingen.
- Hemelwater dat afspoelt van asbestcement daken of gevels kan asbestdeeltjes bevatten. Gebruik het enkel voor gesloten circuits (bv. spoelen toiletten). Reinig na het vervangen van het dak of de gevel de dakgoten en regenwaterput of -ton om asbesthoudend sediment of slib te verwijderen
- Voer bijkomende staalname(s) uit.

- Eenvoudige handelingen: mag via doe-het-zelf of door werknemer(s) met opleidingsattest eenvoudige handelingen  
Bij het uitvoeren van eenvoudige handelingen, zoals toegestaan via doe-het-zelfmethoden of door werknemers met een opleidingsattest, is het gebruik van de juiste persoonlijke beschermingsmiddelen (PBM's) verplicht om blootstelling aan asbestvezels te voorkomen. Wij adviseren echter om asbest te laten verwijderen door een werknemer met opleidingscertificaat. Maar het is ook toegestaan via de doe-het-zelfmethode, mits de juiste voorzorgsmaatregelen en PBM's in acht worden genomen. De te gebruiken PBMs zijn:

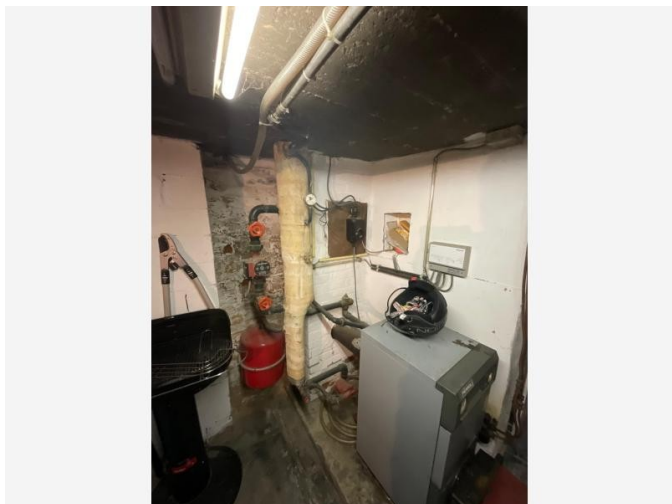
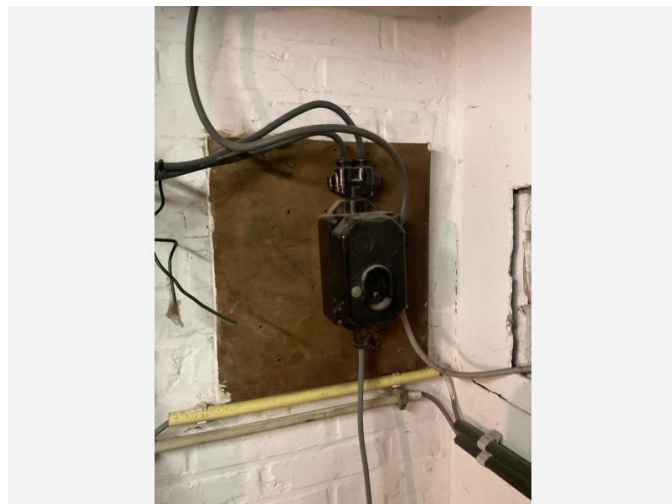
Het asbestmateriaal valt onder de mijlpaal van 2040.

Zorgvuldig beheren

| Eindbeoordeling materiaalrisico | Laag materiaalrisico en/of verlaagde kans op vezelvrijgave |

| Toestand van het materiaal | Onbeschadigd, niet verweerd |

| Beschrijving | Bakeliet electra |

- Zorg voor een veilig beheer. Vermijd het beschadigen van het asbestmateriaal. Controleer de toestand jaarlijks op wijzigingen.
- Voer bijkomende staalname(s) uit.

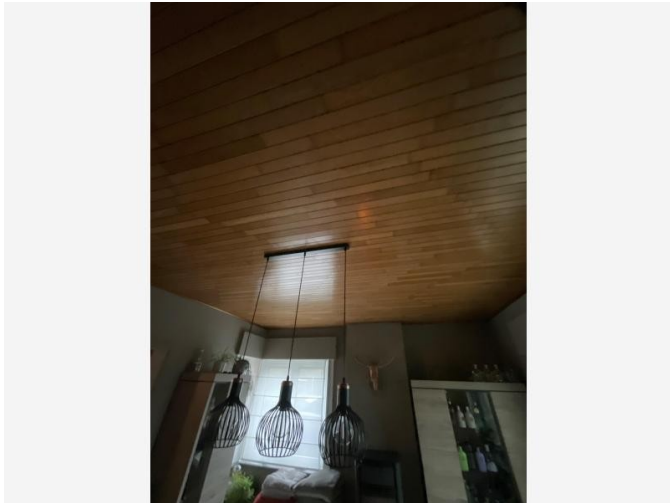
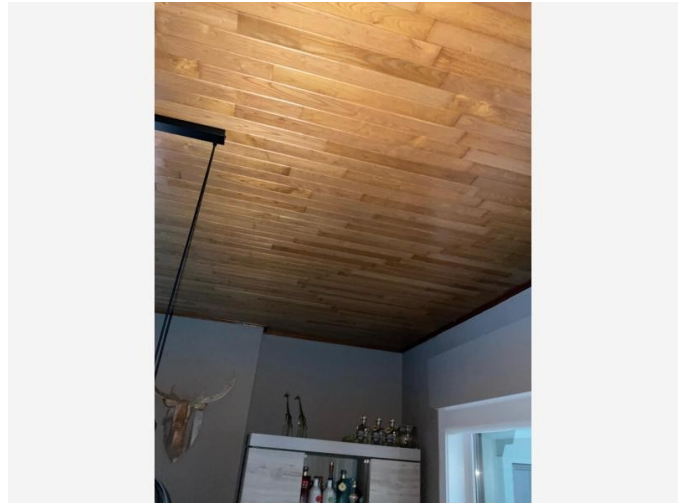
Het plafond is afgewerkt in plaatmateriaal. Deze is niet asbest verdacht. Er kan echter geen uitspraak gedaan worden over de lagen die zich achter dit plaatmateriaal bevindt.

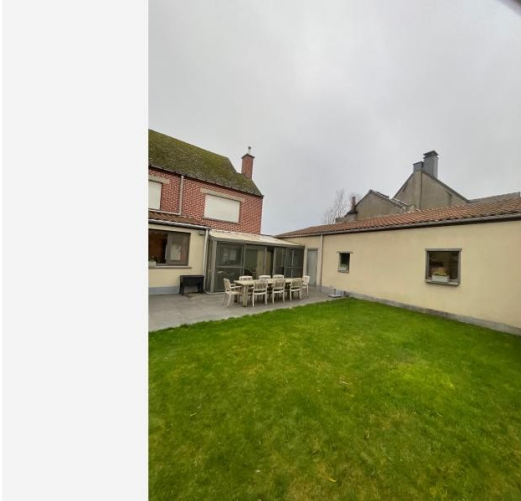
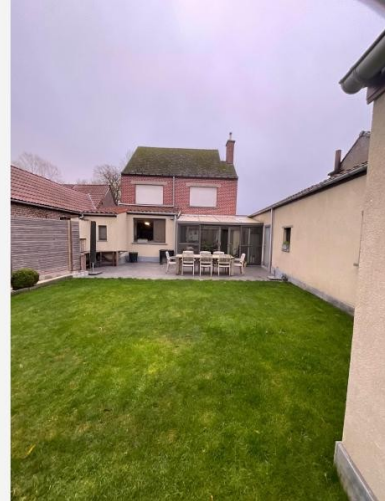
## Fiche 7: crepi gevel

Geen asbest

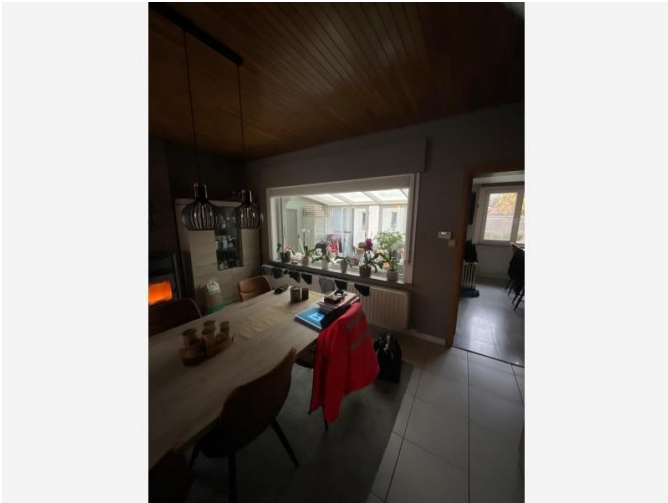
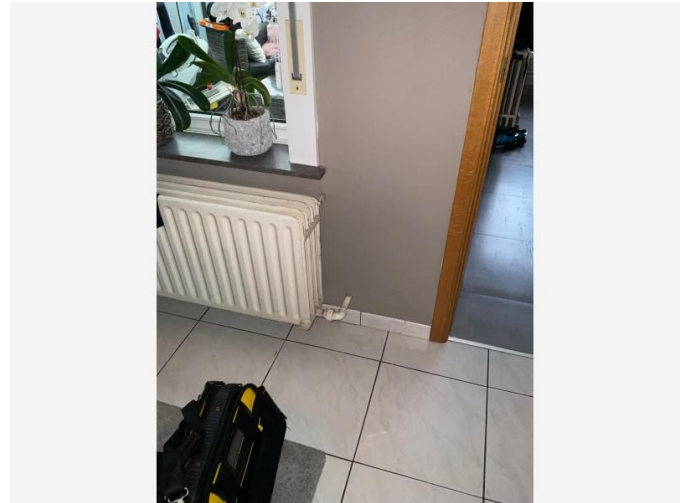
## Fiche 8: pleisterwerk wanden

Geen asbest

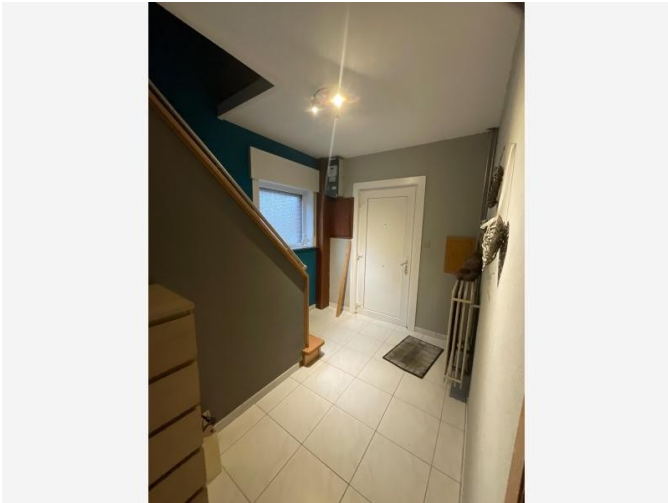
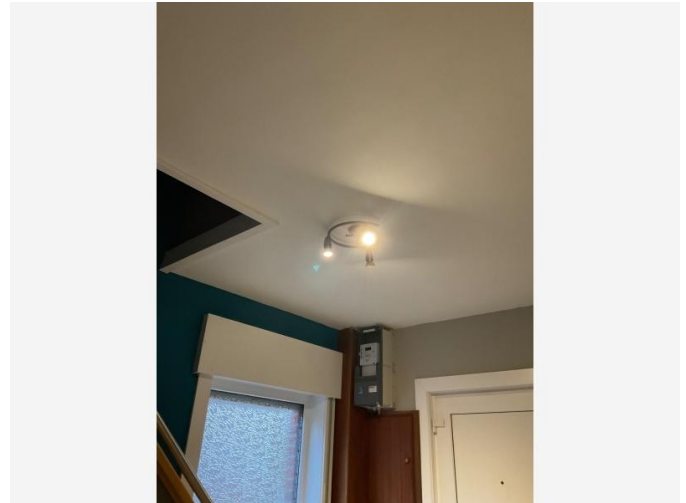
## Fiche 9: pleisterwerk plafond

Geen asbest

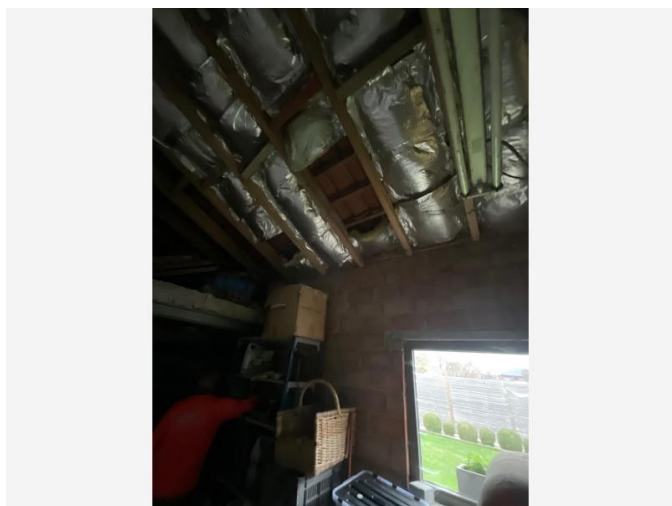
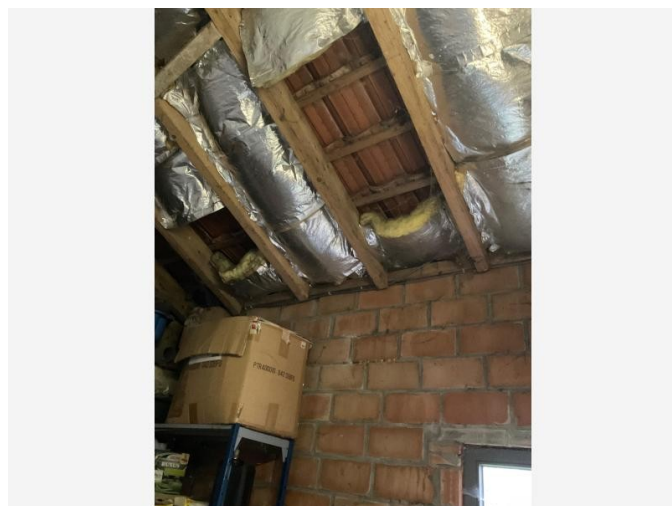
## Fiche 12: Onderdak type: geen

| Beschrijving | Notitie | Terug te vinden op plannen |
|---|---|---|
| Fiche 12: Onderdak type: geen | Dit onderdak type is niet asbest verdacht. (Deze zijn steekproefsgewijs vastgesteld en kunnen, indien de vastelling dit niet toeliet, geen uitspraak doen over het volledige onderdak. ) | Plan 1.2: Hoofdgebouw plan 1e<br>Plan 1.3: Hoofdgebouw plan dak |
