# Asbestinventarisatetest

Portugeesstraat 139, 1790 Affligem

Attestnummer : 20230811-000229.000

**Niet-asbestveilig**

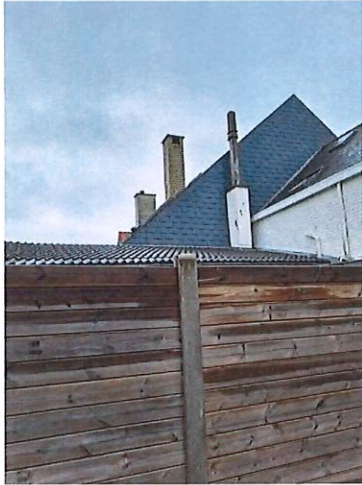
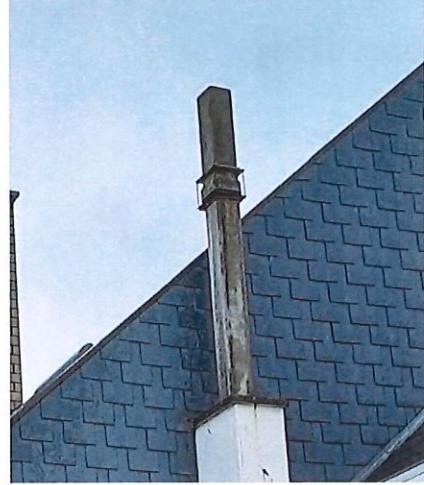
| Fiche 1: Schoorsteen..... | 13 |

Het asbestmateriaal valt onder de mijlpaal van 2034.

**Verwijderen**

| Eindbeoordeling materiaalrisico | Laag materiaalrisico en/of verlaagde kans op vezelvrijgave |

| Asbestsoort (vezeltype) | Crocidoliet aanwezig |
| Toestand van het materiaal | Licht beschadigd, licht verweerd. Intact materiaal type Pical – asbestboard of categorie III 'gebondenheid' |

| Beschrijving | Schoorsteen |

- Zorg voor een veilig beheer. Vermijd het beschadigen van het asbestmateriaal. Controleer de toestand jaarlijks op wijzigingen.

- Eenvoudige handelingen: enkel door erkend asbestverwijderaar  
De techniek van de eenvoudige handelingen mag worden toegepast bij de verwijdering van hechtgebonden asbest die niet beschadigd is of waarbij er geen vrije vezels zichtbaar zijn en waarbij verwijdering geen aanleiding geeft tot een wijziging van de toestand (bijlage VI.3-2, A, 1° van de codex) en indien kan voldaan worden aan de andere voorwaarden voor het gebruik van deze techniek.

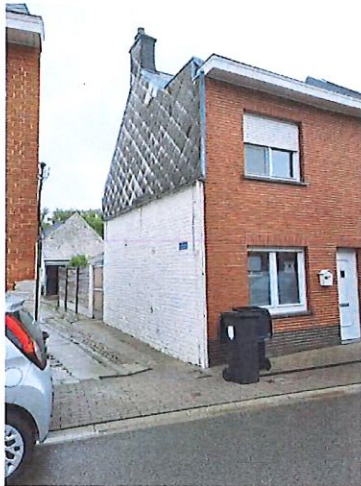
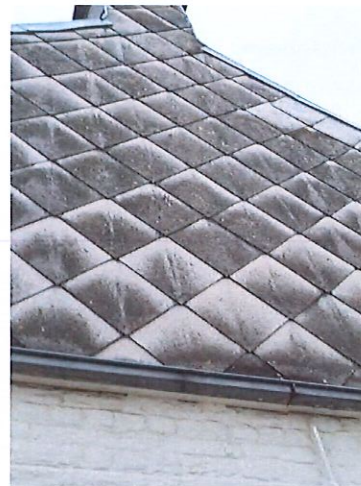
| Fiche 2: Gevelleien..... | 16 |

Het asbestmateriaal valt onder de mijlpaal van 2034.

**Verwijderen**

| Eindbeoordeling materiaalarisico | Verhoogd materiaalarisico en/of verhoogde kans op vezelvrijgave |

| Asbestsoort (vezeltype) | Crocidoliet aanwezig |
| Toestand van het materiaal | Matig beschadigd, matig verweerd |

| Beschrijving | Gevelleien |

- Zorg voor een veilig beheer. Vermijd het beschadigen van het asbestmateriaal. Controleer de toestand jaarlijks op wijzigingen.
- Hemelwater dat afspoelt van asbestcement daken of gevels kan asbestdeeltjes bevatten. Gebruik het enkel voor gesloten circuits (bv. spoelen toiletten). Reinig na het vervangen van het dak of de gevel de dakgoten en regenwaterput of -ton om asbesthoudend sediment of slib te verwijderen

- Eenvoudige handelingen: mag via doe-het-zelf of door werknemer(s) met opleidingsattest eenvoudige handelingen  
De techniek van de eenvoudige handelingen mag worden toegepast bij de verwijdering van hechtgebonden asbest die niet beschadigd is of waarbij er geen vrije vezels zichtbaar zijn en waarbij verwijdering geen aanleiding geeft tot een wijziging van de toestand (bijlage VI.3-2, A, 1<sup>o</sup> van de codex) en indien kan voldaan worden aan de andere voorwaarden voor het gebruik van deze techniek.

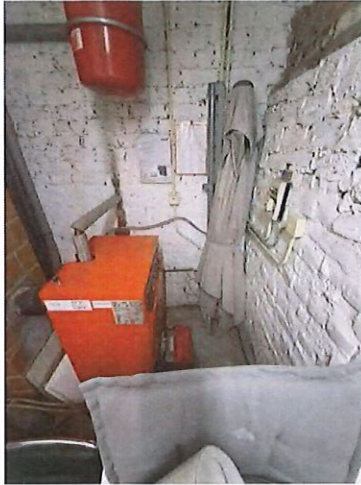
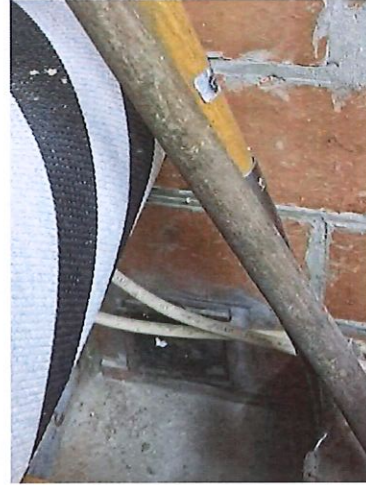
| Fiche 3: Toezichtsluik schouw..... | 19 |

Het asbestmateriaal valt onder de mijlpaal van 2040.

**Verwijderen**

| Eindbeoordeling materiaalrisico | Verhoogd materiaalrisico en/of verhoogde kans op vezelvrijgave |

| Toestand van het materiaal | Licht beschadigd, licht verweerd. Intact materiaal type Pical – asbestboard of categorie III 'gebondenheid' |

| Beschrijving | Toezichtsluik schouw |

- Zorg voor een veilig beheer. Vermijd het beschadigen van het asbestmateriaal. Controleer de toestand jaarlijks op wijzigingen.

- Eenvoudige handelingen: mag via doe-het-zelf of door werknemer(s) met opleidingsattest eenvoudige handelingen  
De techniek van de eenvoudige handelingen mag worden toegepast bij de verwijdering van hechtgebonden asbest die niet beschadigd is of waarbij er geen vrije vezels zichtbaar zijn en waarbij verwijdering geen aanleiding geeft tot een wijziging van de toestand (bijlage VI.3-2, A, 1° van de codex) en indien kan voldaan worden aan de andere voorwaarden voor het gebruik van deze techniek.

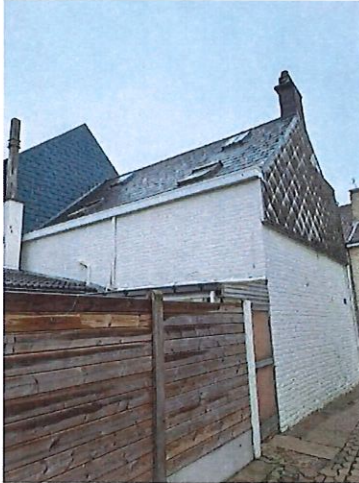
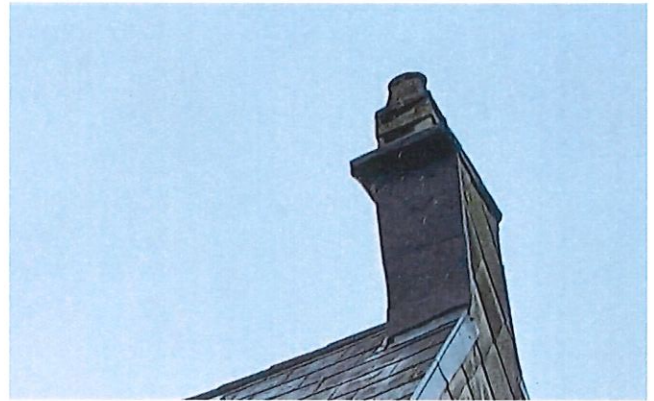
| Fiche 4: Schouwwhoed..... | 22 |

Het asbestmateriaal valt onder de mijlpaal van 2034.

**Verwijderen**

| Eindbeoordeling materiaalisico | Laag materiaalisico en/of verlaagde kans op vezelvrijgave |

| Toestand van het materiaal | Licht beschadigd, licht verweerd. Intact materiaal type Pical – asbestboard of categorie III 'gebondenheid' |

| Beschrijving | Schouwhoed |

- Zorg voor een veilig beheer. Vermijd het beschadigen van het asbestmateriaal. Controleer de toestand jaarlijks op wijzigingen.

- Eenvoudige handelingen: mag via doe-het-zelf of door werknemer(s) met opleidingsattest eenvoudige handelingen  
De techniek van de eenvoudige handelingen mag worden toegepast bij de verwijdering van hechtgebonden asbest die niet beschadigd is of waarbij er geen vrije vezels zichtbaar zijn en waarbij verwijdering geen aanleiding geeft tot een wijziging van de toestand (bijlage VI.3-2, A, 1° van de codex) en indien kan voldaan worden aan de andere voorwaarden voor het gebruik van deze techniek.

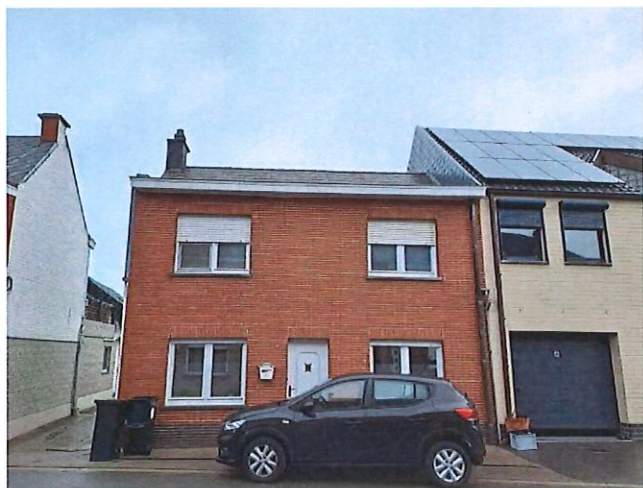
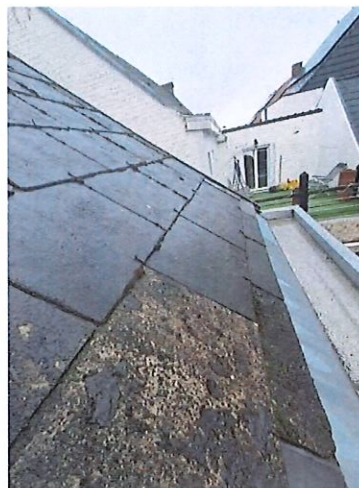
| Fiche 5: Dakleien..... | 25 |

Het asbestmateriaal valt onder de mijlpaal van 2040.

**Verwijderen**

| Eindbeoordeling materiaalisico | Verhoogd materiaalisico en/of verhoogde kans op vezelvrijgave |

| Toestand van het materiaal | Matig beschadigd, matig verweerd |

| Beschrijving | Dakleien |

- Zorg voor een veilig beheer. Vermijd het beschadigen van het asbestmateriaal. Controleer de toestand jaarlijks op wijzigingen.
- Hemelwater dat afspoelt van asbestcement daken of gevels kan asbestdeeltjes bevatten. Gebruik het enkel voor gesloten circuits (bv. spoelen toiletten). Reinig na het vervangen van het dak of de gevel de dakgoten en regenwaterput of -ton om asbesthoudend sediment of slib te verwijderen

- Eenvoudige handelingen: mag via doe-het-zelf of door werknemer(s) met opleidingsattest eenvoudige handelingen  
De techniek van de eenvoudige handelingen mag worden toegepast bij de verwijdering van hechtgebonden asbest die niet beschadigd is of waarbij er geen vrije vezels zichtbaar zijn en waarbij verwijdering geen aanleiding geeft tot een wijziging van de toestand (bijlage VI.3-2, A, 1° van de codex) en indien kan voldaan worden aan de andere voorwaarden voor het gebruik van deze techniek.

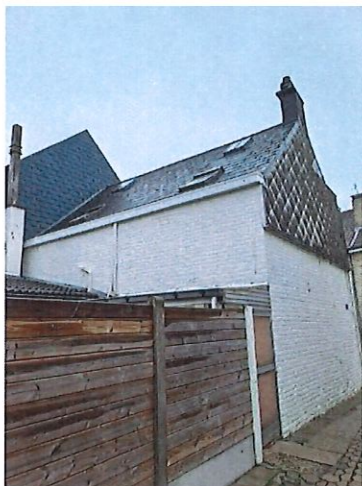
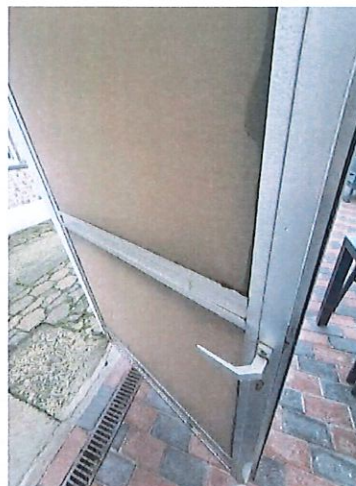
## Fiche 6: Glasalplaten in deur

Het asbestmateriaal valt onder de mijlpaal van 2040.

Zorgvuldig beheren

| Eindbeoordeling materiaalarisico | Laag materiaalarisico en/of verlaagde kans op vezelvrijgave |

| Toestand van het materiaal | Licht beschadigd, licht verweerd. Intact materiaal type Pical – asbestboard of categorie III 'gebondenheid' |

| Beschrijving | Glasalplaten in deur |

- Zorg voor een veilig beheer. Vermijd het beschadigen van het asbestmateriaal. Controleer de toestand jaarlijks op wijzigingen.

- Eenvoudige handelingen: mag via doe-het-zelf of door werknemer(s) met opleidingsattest eenvoudige handelingen  
De techniek van de eenvoudige handelingen mag worden toegepast bij de verwijdering van hechtgebonden asbest die niet beschadigd is of waarbij er geen vrije vezels zichtbaar zijn en waarbij verwijdering geen aanleiding geeft tot een wijziging van de toestand (bijlage VI.3-2, A, 1° van de codex) en indien kan voldaan worden aan de andere voorwaarden voor het gebruik van deze techniek.

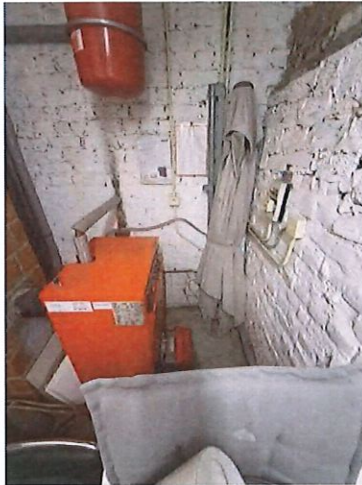
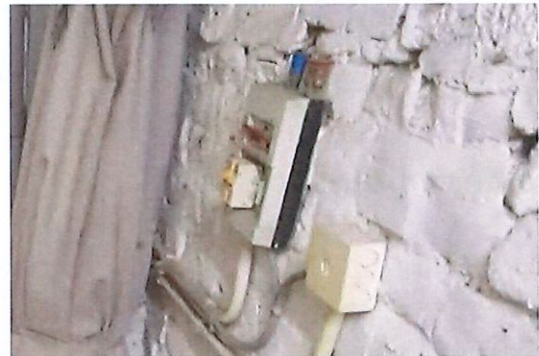
| Fiche 7: Bakelieten elektriciteitsonderdelen..... | 31 |

Het asbestmateriaal valt onder de mijlpaal van 2040.

Zorgvuldig beheren

| Eindbeoordeling materiaalrisico | Laag materiaalrisico en/of verlaagde kans op vezelvrijgave |

| Toestand van het materiaal | Onbeschadigd, niet verweerd |

| Beschrijving | Bakelieten elektriciteitsonderdelen |

- Zorg voor een veilig beheer. Vermijd het beschadigen van het asbestmateriaal. Controleer de toestand jaarlijks op wijzigingen.

- Eenvoudige handelingen: mag via doe-het-zelf of door werknemer(s) met opleidingsattest eenvoudige handelingen  
De techniek van de eenvoudige handelingen mag worden toegepast bij de verwijdering van hechtgebonden asbest die niet beschadigd is of waarbij er geen vrije vezels zichtbaar zijn en waarbij verwijdering geen aanleiding geeft tot een wijziging van de toestand (bijlage VI.3-2, A, 1° van de codex) en indien kan voldaan worden aan de andere voorwaarden voor het gebruik van deze techniek.

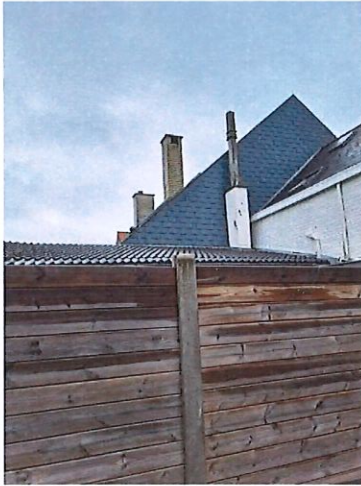
## Fiche 8: Leien zijgevel buur

Het is mogelijk dat de leien op de gevel van de aanpalende woning asbest bevatten

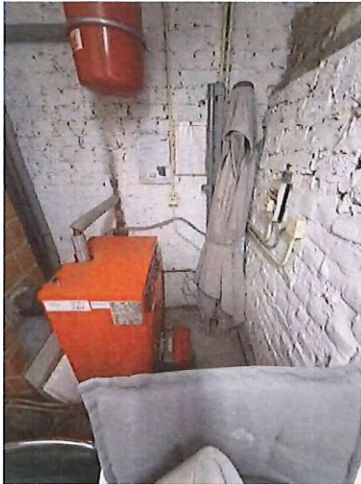
## Fiche 9: Oude Ketel

Oudere ketels kunnen asbestmaterialen bevatten. Indien later werken nodig, best eerst laten onderzoeken.

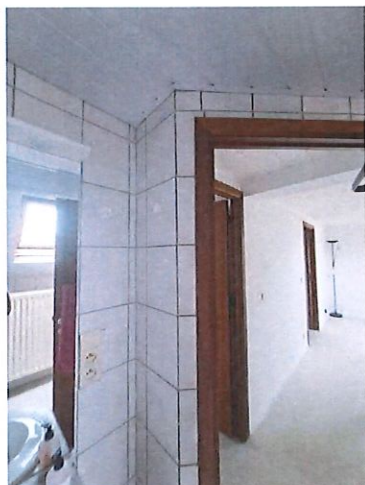
| Fiche 10: Pleisterwerk plafonds..... | 37 |

Gezien de aanwezigheid van andere materialen zoals pvc kon het al dan niet aanwezige pleisterwerk aan de plafonds niet worden bemonsterd. Indien later werken nodig, best eerst laten controleren.

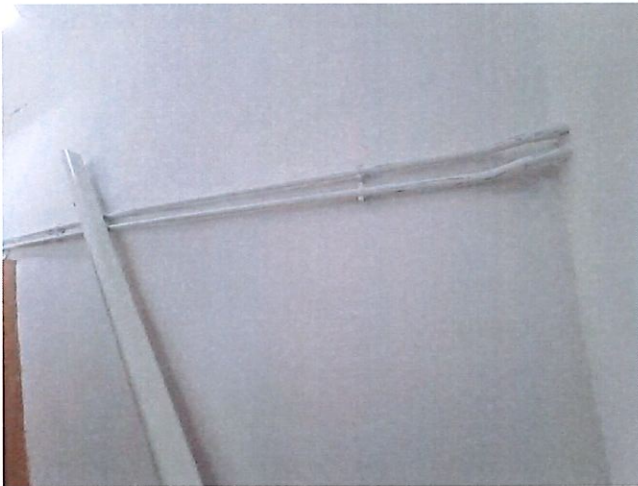
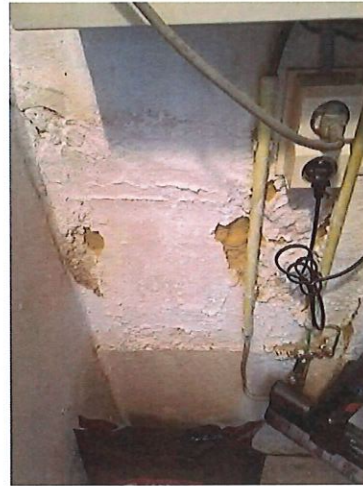
## Fiche 11: Pleisterwerk muren

Geen asbest

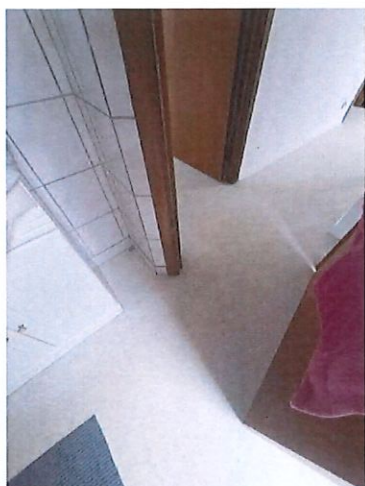
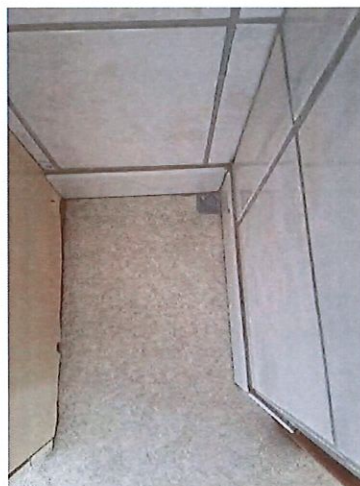
## Fiche 12: Vinyl bovenverdieping

Geen asbest
