# Asbestinventarisatetest

Erkendries 10, 9320 Aalst

Attestnummer : 20230914-000334.000

Uitgegeven op : 14.09.2023

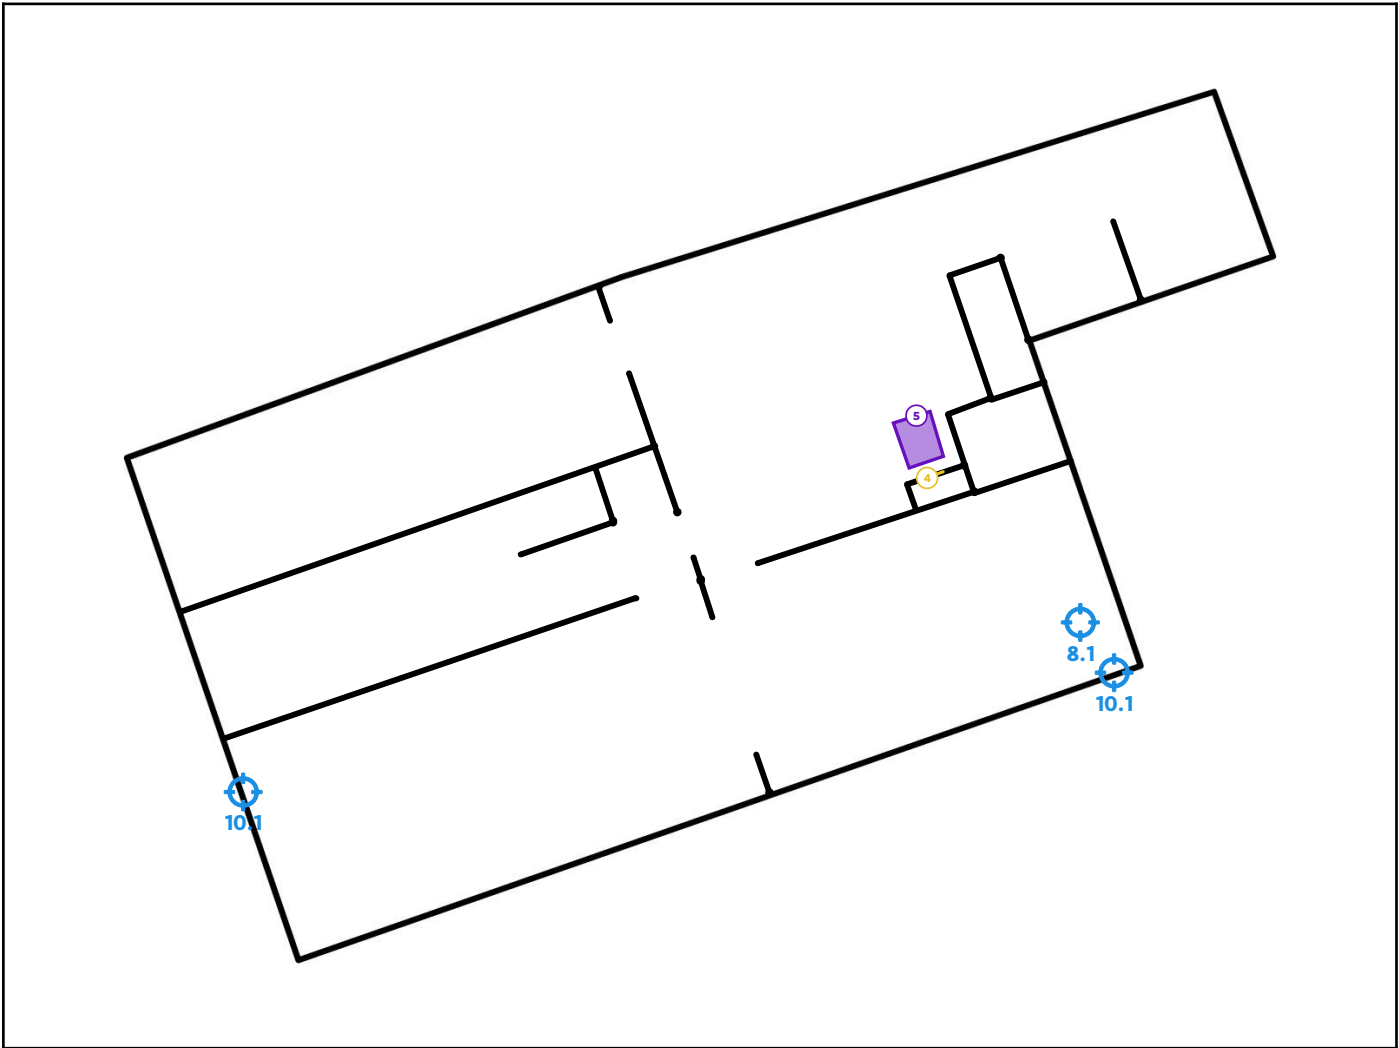
# Plan 1.1: Gelijkvloers woning

| Beschrijving | Type | Actie |
|---|---|---|
| 4. Roetluikje V+0 woning | Asbestmateriaal | Zorgvuldig beheren |
| 5. Dichting brander V+0 woning | Advies | - |

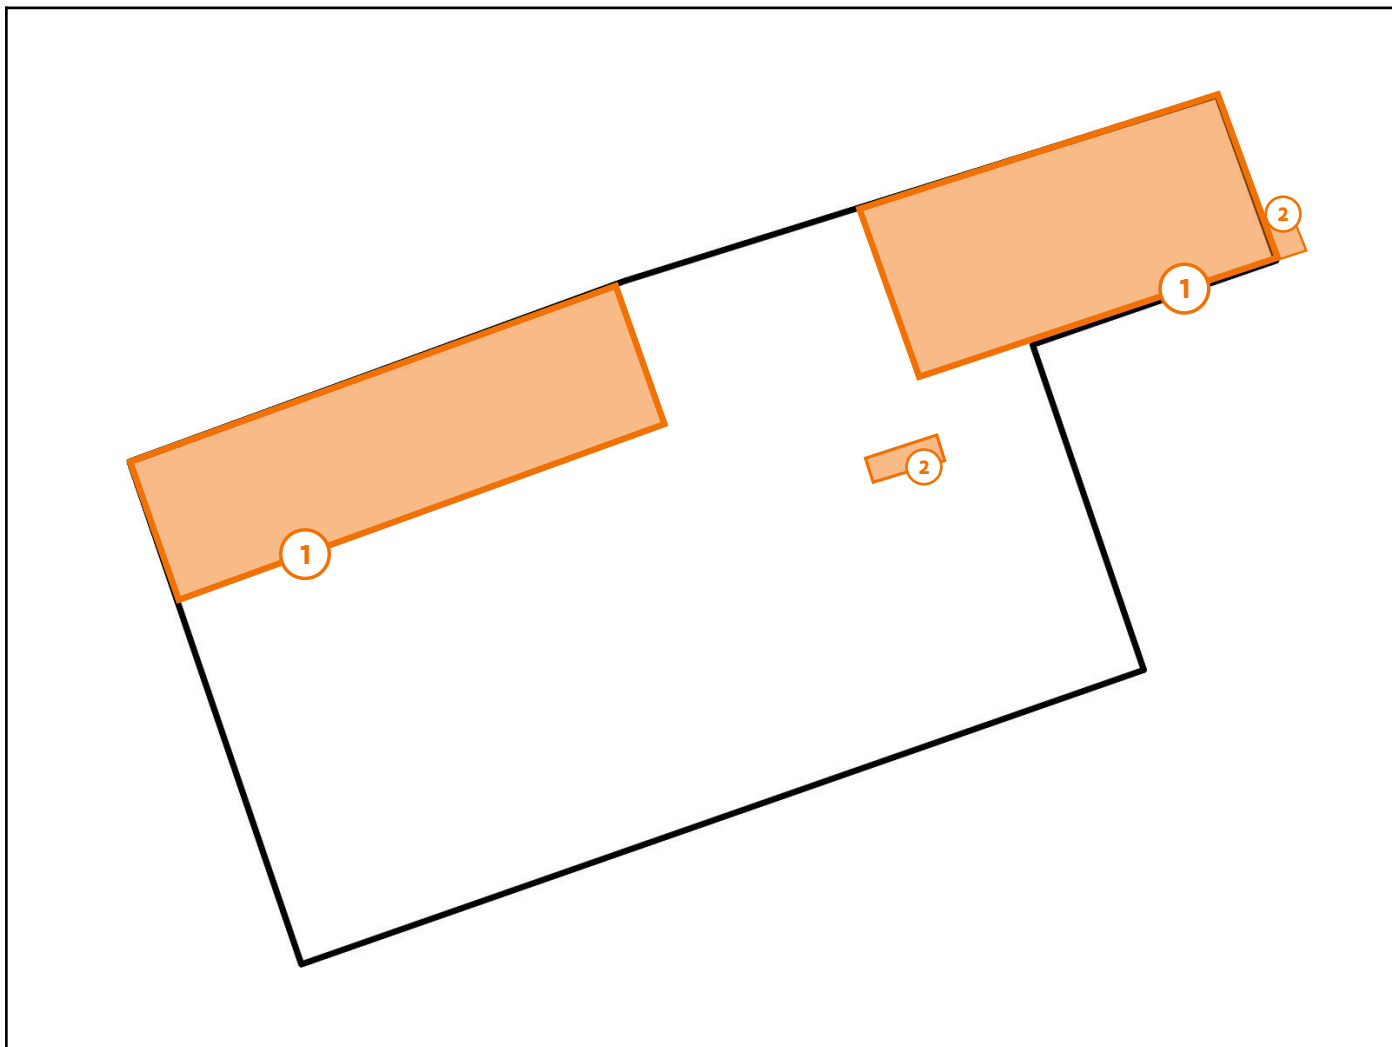
## Plan 1.4: Dakenplan woning

| Beschrijving | Type | Actie |
|---|---|---|
| 1. Dakbedekking - Golfplaten (woning + tuinhuis) | Asbestmateriaal | Verwijderen |
| 2. Schouwen | Asbestmateriaal | Verwijderen |

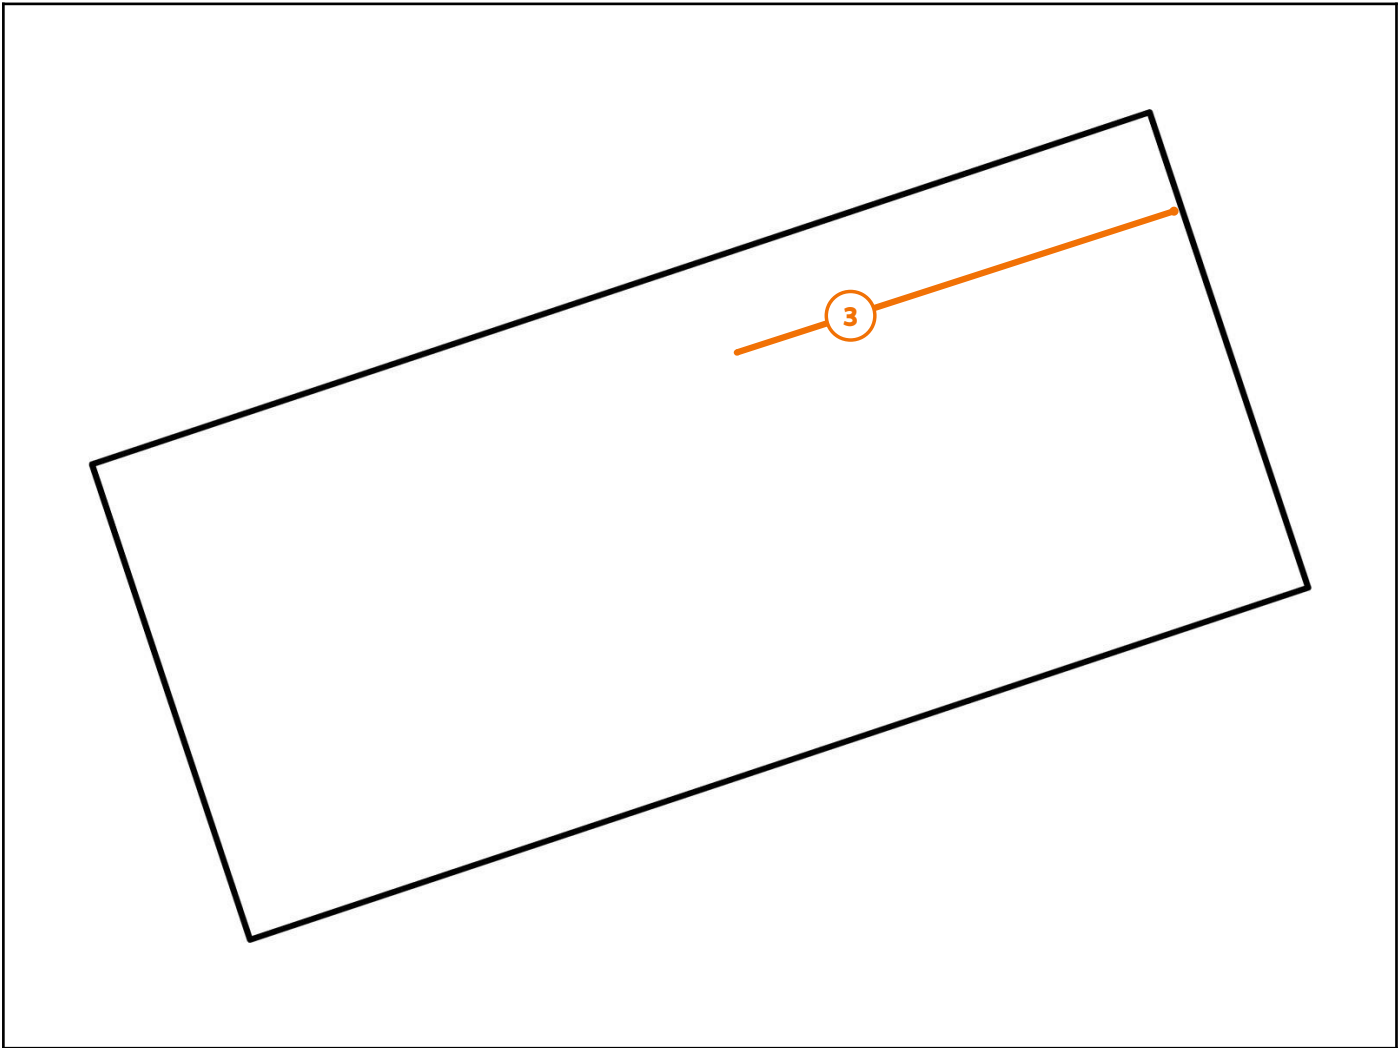
## Plan 2.2: 1ste verdieping tuinhuis

| Beschrijving | Type | Actie |
|---|---|---|
| 3. Afvoerleiding V+1 tuinhuis | Asbestmateriaal | Verwijderen |

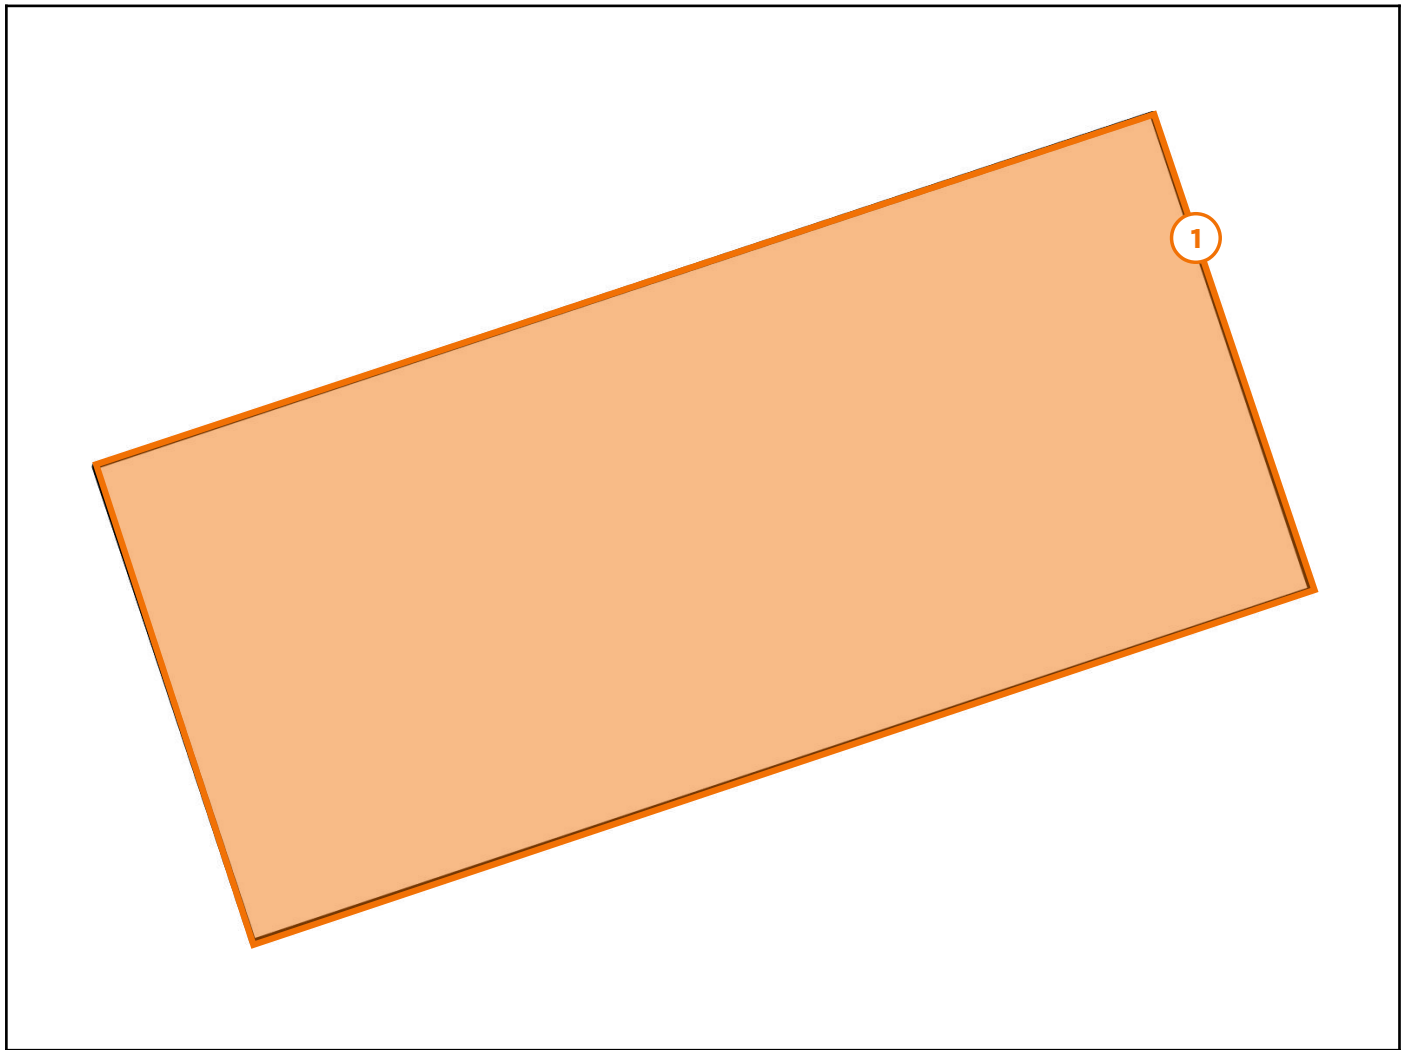
## Plan 2.3: Dakenplan tuinhuis

| Beschrijving | Type | Actie |
|---|---|---|
| 1. Dakbedekking - Golfplaten (woning + tuinhuis) | Asbestmateriaal | <a href="#">Verwijderen</a> |

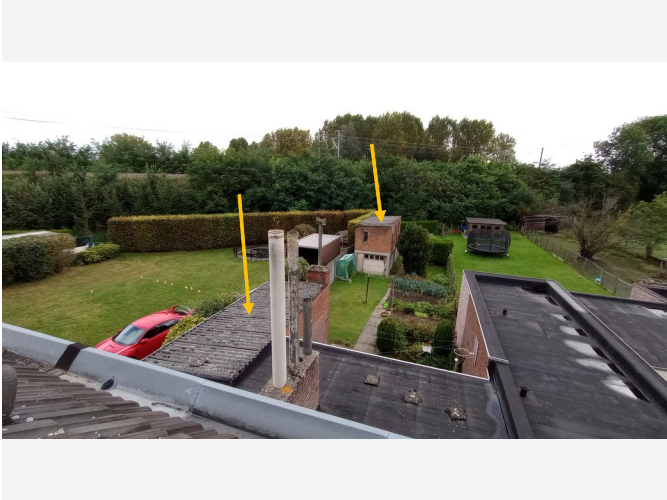
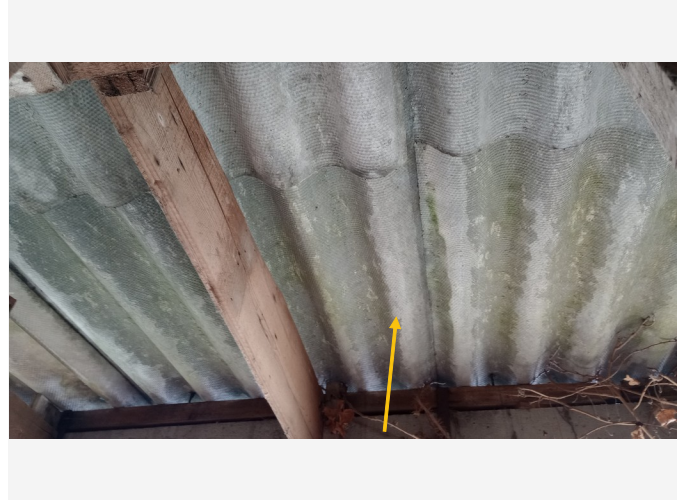
Het asbestmateriaal valt onder de mijlpaal van 2034.

| Eindbeoordeling materiaalrisico | Verhoogd materiaalrisico en/of verhoogde kans op vezelvrijgave |

| Asbestsoort (vezeltype) | Crocidoliet aanwezig |
| Toestand van het materiaal | Licht beschadigd, licht verweerd. Intact materiaal type Pical – asbestboard of categorie III 'gebondenheid' |

| Beschrijving | Dakbedekking - Golfplaten (woning + tuinhuis) |
| Asbestmateriaal | Dak- en gevelbekleding - Golfplaat |

- Zorg voor een veilig beheer. Vermijd het beschadigen van het asbestmateriaal. Controleer de toestand jaarlijks op wijzigingen.
- Hemelwater dat afspoelt van asbestcement daken of gevels kan asbestdeeltjes bevatten. Gebruik het enkel voor gesloten circuits (bv. spoelen toiletten). Reinig na het vervangen van het dak of de gevel de dakgoten en regenwaterput of -ton om asbesthoudend sediment of slib te verwijderen

- Eenvoudige handelingen: mag via doe-het-zelf of door werknemer(s) met opleidingsattest eenvoudige handelingen  
Kan onder eenvoudige handelingen verwijderd worden, als het materiaal niet gebroken wordt.

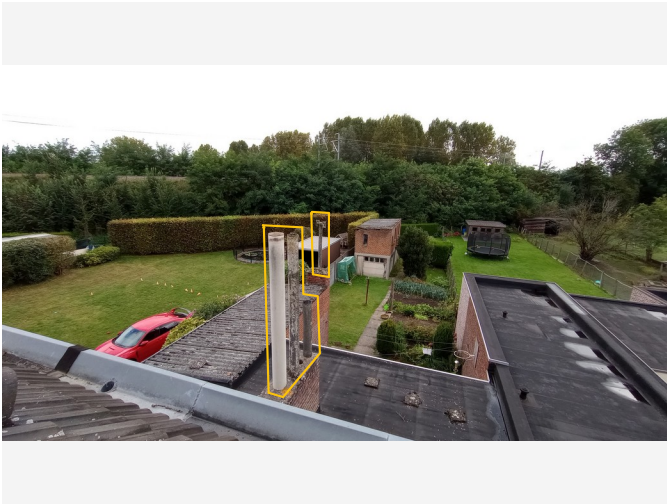
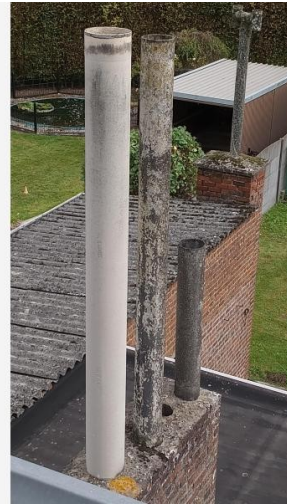
Het asbestmateriaal valt onder de mijlpaal van 2034.

| Eindbeoordeling materiaalarisico | Verhoogd materiaalarisico en/of verhoogde kans op vezelvrijgave |

| Asbestsoort (vezeltype) | Crocidoliet aanwezig |
| Toestand van het materiaal | Licht beschadigd, licht verweerd. Intact materiaal type Pical – asbestboard of categorie III 'gebondenheid' |

| Beschrijving | Schouwen |
| Asbestmateriaal | Rookgaskanaal |

| Opmerking | Betreft 4 verschillende schouwen. |

- Zorg voor een veilig beheer. Vermijd het beschadigen van het asbestmateriaal. Controleer de toestand jaarlijks op wijzigingen.

- Eenvoudige handelingen: mag via doe-het-zelf of door werknemer(s) met opleidingsattest eenvoudige handelingen  
Kan onder eenvoudige handelingen verwijderd worden, als het materiaal niet gebroken wordt.

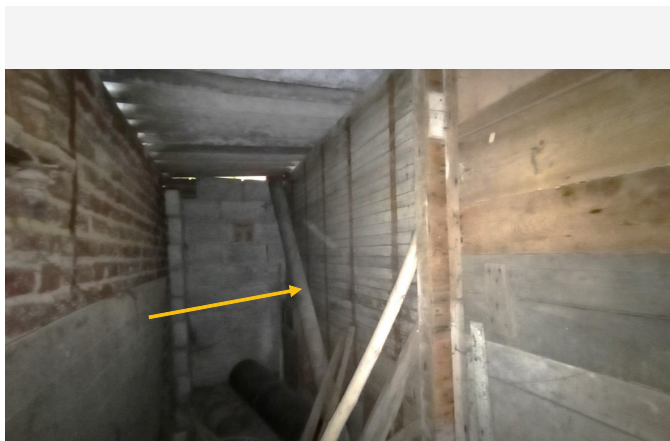
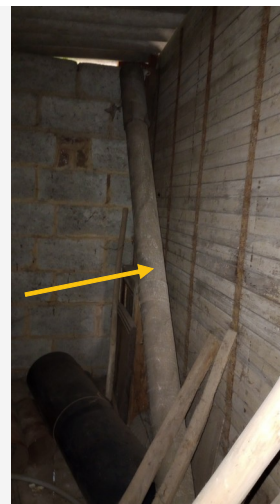
Het asbestmateriaal valt onder de mijlpaal van 2040.

| Eindbeoordeling materiaalarisico | Verhoogd materiaalarisico en/of verhoogde kans op vezelvrijgave |

| Asbestsoort (vezeltype) | Crocidoliet aanwezig |
| Toestand van het materiaal | Licht beschadigd, licht verweerd. Intact materiaal type Pical – asbestboard of categorie III 'gebondenheid' |

| Beschrijving | Afvoerleiding V+1 tuinhuis |
| Asbestmateriaal | Buis, koker, leiding, pijp, doorvoer |

- Zorg voor een veilig beheer. Vermijd het beschadigen van het asbestmateriaal. Controleer de toestand jaarlijks op wijzigingen.

- Eenvoudige handelingen: mag via doe-het-zelf of door werknemer(s) met opleidingsattest eenvoudige handelingen  
Kan onder eenvoudige handelingen verwijderd worden, als het materiaal niet gebroken wordt.

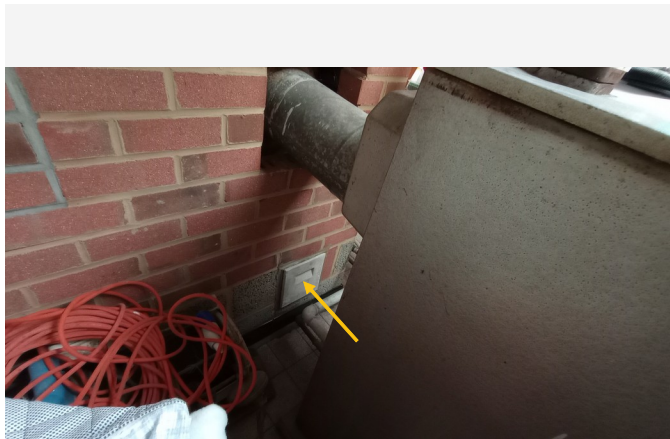
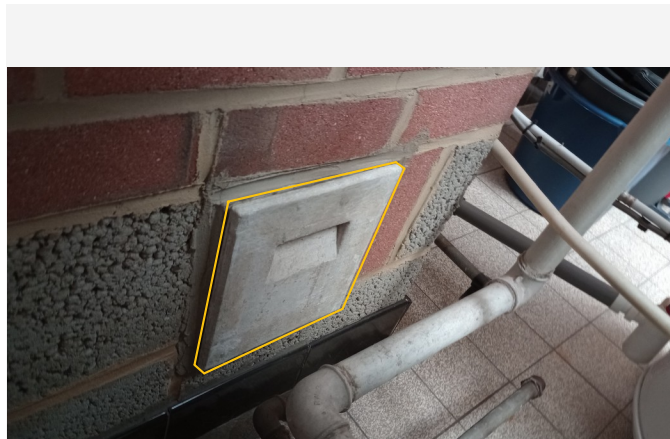
Het asbestmateriaal valt onder de mijlpaal van 2040.

| Eindbeoordeling materiaalisico | Laag materiaalisico en/of verlaagde kans op vezelvrijgave |

| Toestand van het materiaal | Onbeschadigd, niet verweerd |

| Beschrijving | Roetluikje V+0 woning |
| Asbestmateriaal | Brandwerende afsluiting (prefab geheel) - Luik |

- Zorg voor een veilig beheer. Vermijd het beschadigen van het asbestmateriaal. Controleer de toestand jaarlijks op wijzigingen.

- Eenvoudige handelingen: mag via doe-het-zelf of door werknemer(s) met opleidingsattest eenvoudige handelingen  
Kan onder eenvoudige handelingen verwijderd worden, als het materiaal niet gebroken wordt.

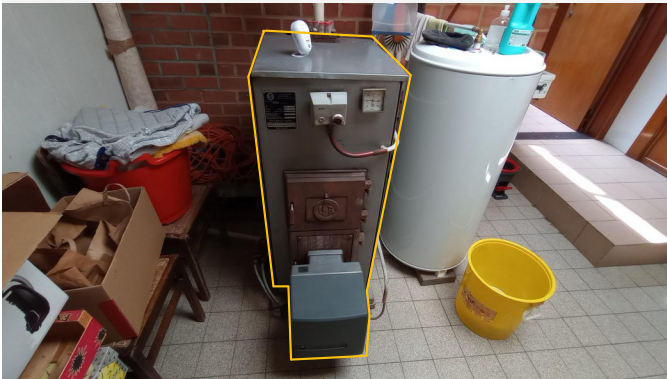
Betreft een oude brander die hoogstwaarschijnlijk asbestverdachte pakkingen bevat.

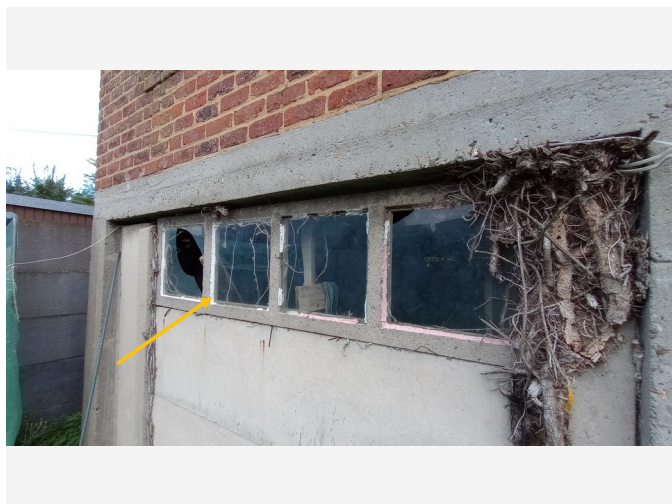
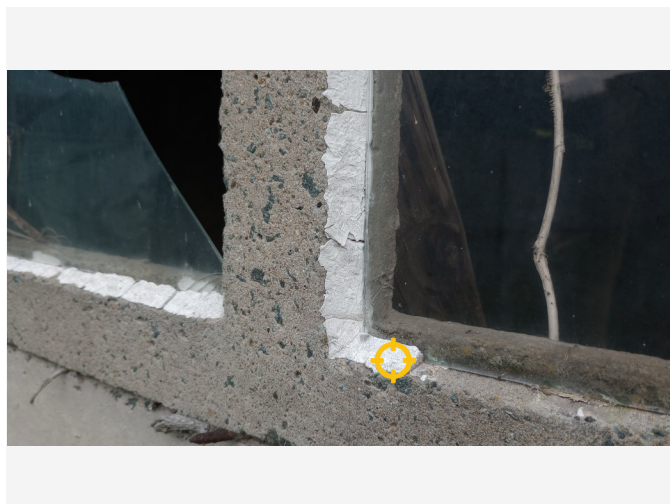
Geen asbest

| # | Type | Referentie | Resultaat |
|---|---|---|---|
| 6.1 | Puntmonster | PM 5 | Geen asbest |

| Beschrijving | Mastiek schrijnwerk - glas (tuinhuis) |

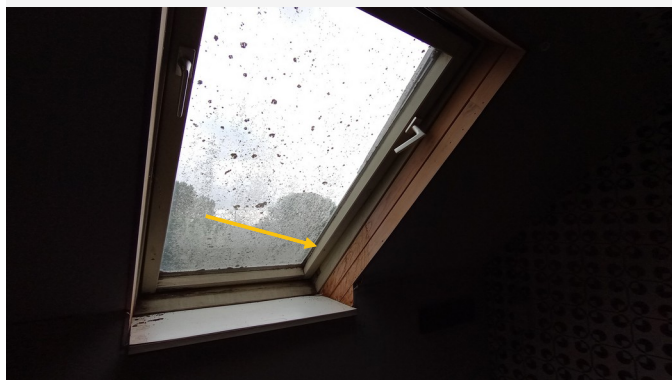
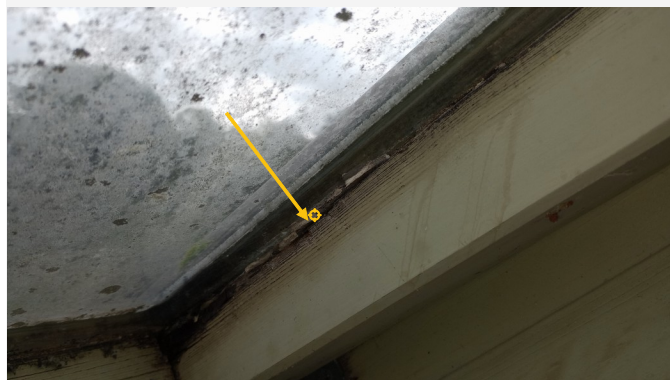
Geen asbest

| # | Type | Referentie | Resultaat |
|---|---|---|---|
| 7.1 | Puntmonster | PM 1 | Geen asbest |

| Beschrijving | Mastiek schrijnwerk - glas (dakraam) |

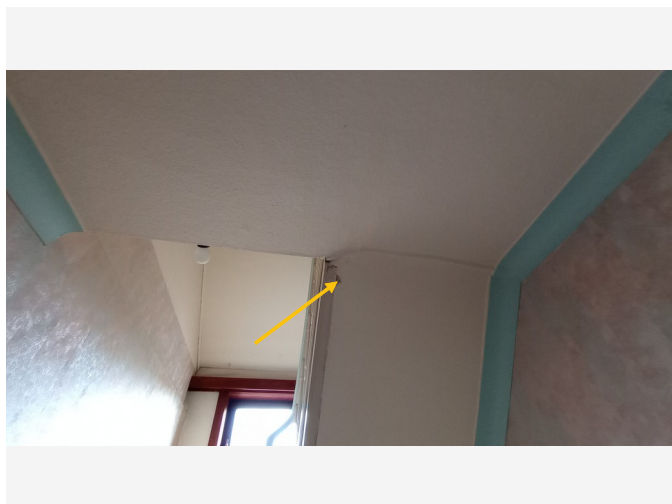
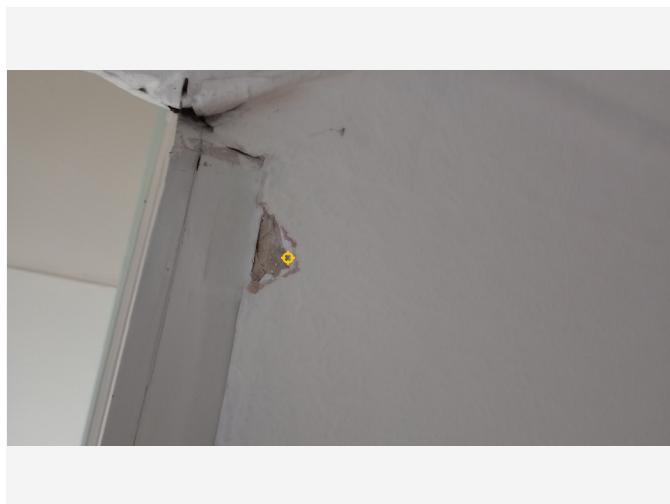
Geen asbest

| # | Type | Referentie | Resultaat |
|---|---|---|---|
| 8.1 | Mengmonster | MM 3 | Geen asbest |

| Beschrijving | Pleisterwerk plafonds woning |

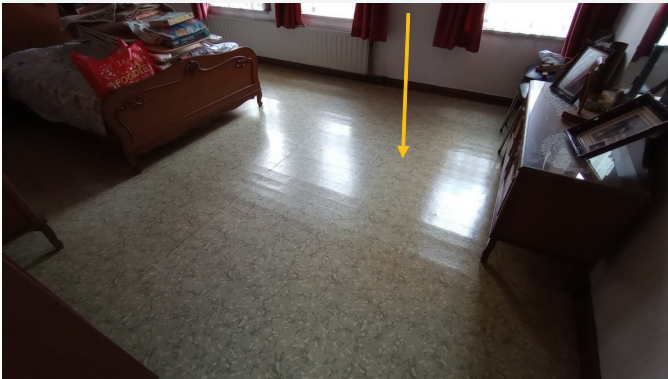
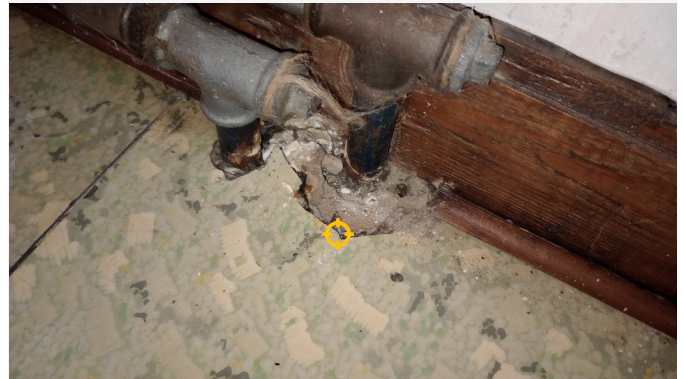
## Fiche 9: Vloerzeil V+1 woning

Geen asbest

| # | Type | Referentie | Resultaat |
|---|---|---|---|
| 9.1 | Puntmonster | PM 4 | Geen asbest |

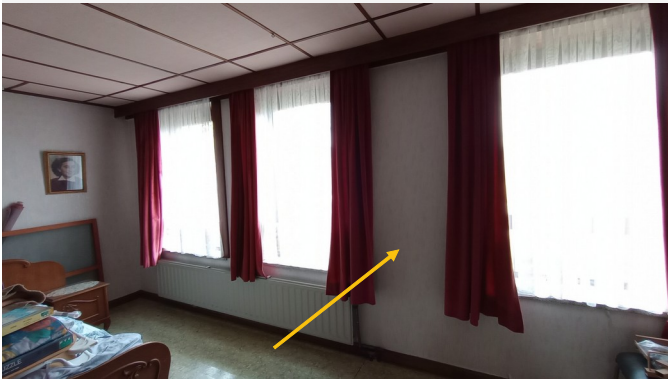
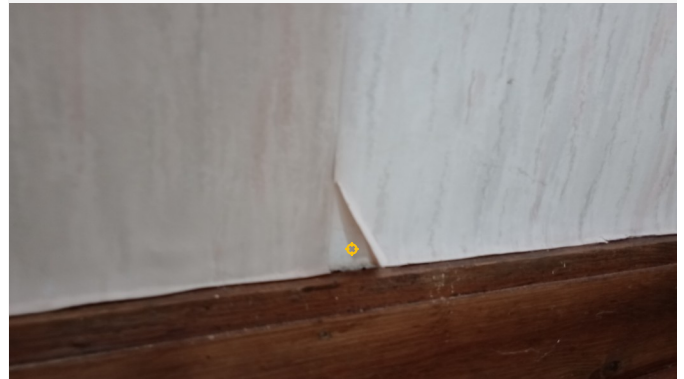
Geen asbest

| # | Type | Referentie | Resultaat |
|---|---|---|---|
| 10.1 | Mengmonster | MM 2 | Geen asbest |

| Beschrijving | Pleisterwerk wanden woning |
