# Asbestinventarisatetest

Kerkborre 33, 9506 Geraardsbergen

Attestnummer : 20260120-000364.000

Uitgegeven op : 20.01.2026

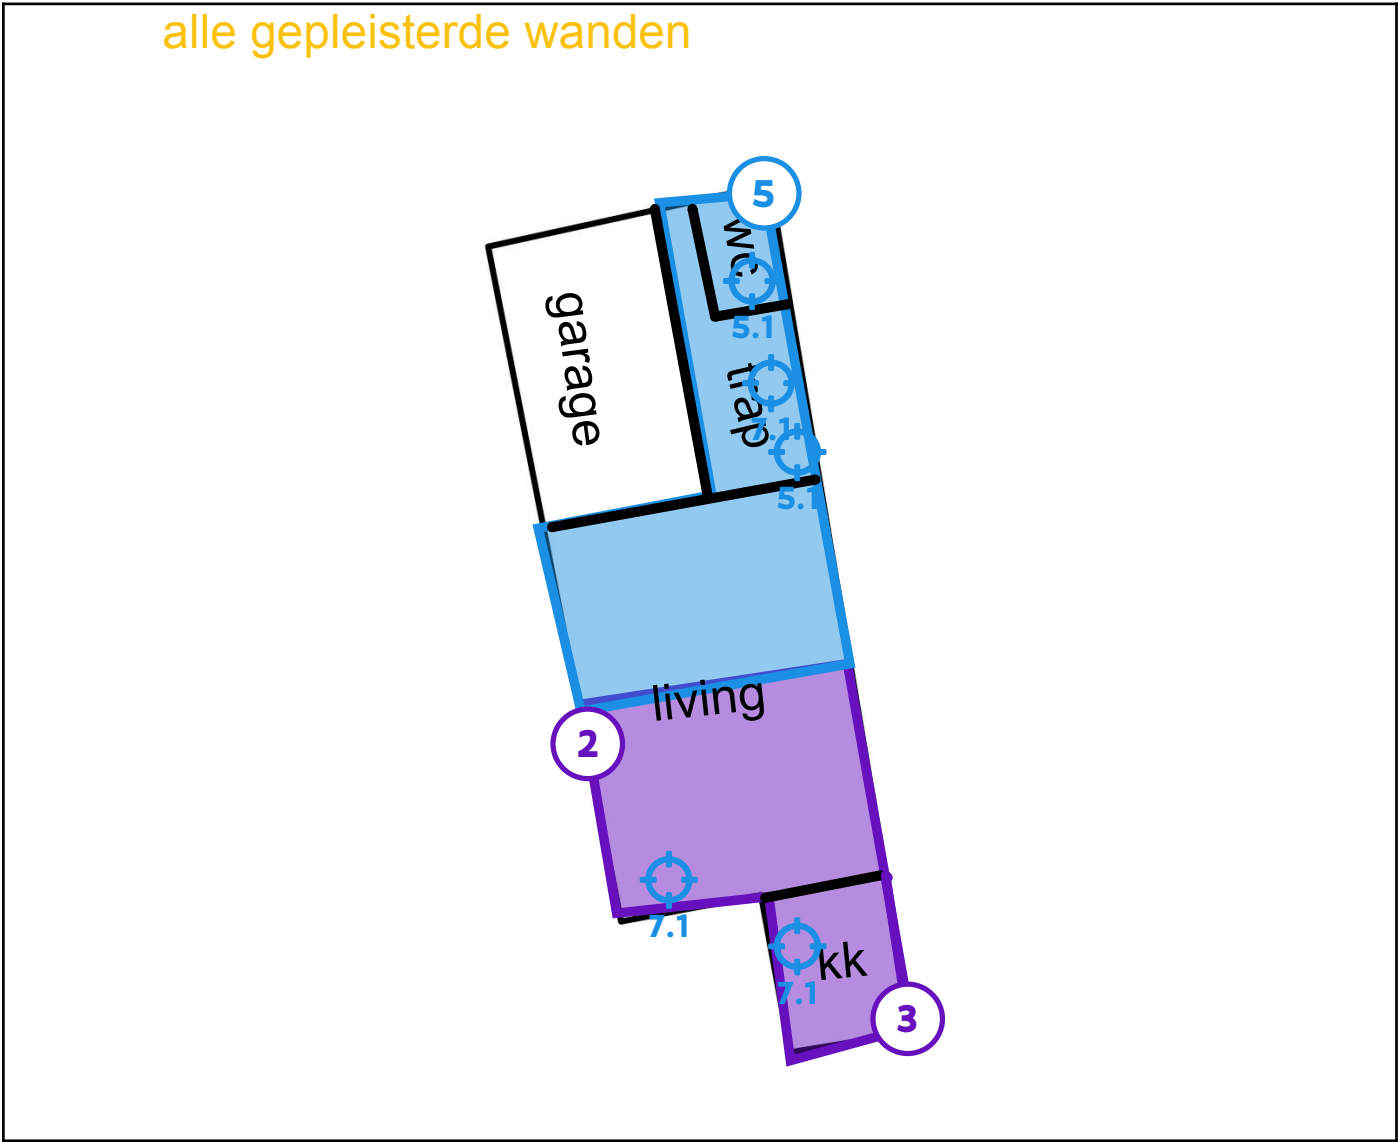
# Plan 1.1: Hoofdgebouw plan gvl

| Beschrijving | Type | Actie |
|---|---|---|
| 2. Plafond type: Plaatmateriaal | Advies | - |
| 3. faiancelijm achter tegels | Advies | - |
| 5. pleisterwerk plafond | Geen asbest | - |
| 7. pleisterwerk wanden | Geen asbest | - |

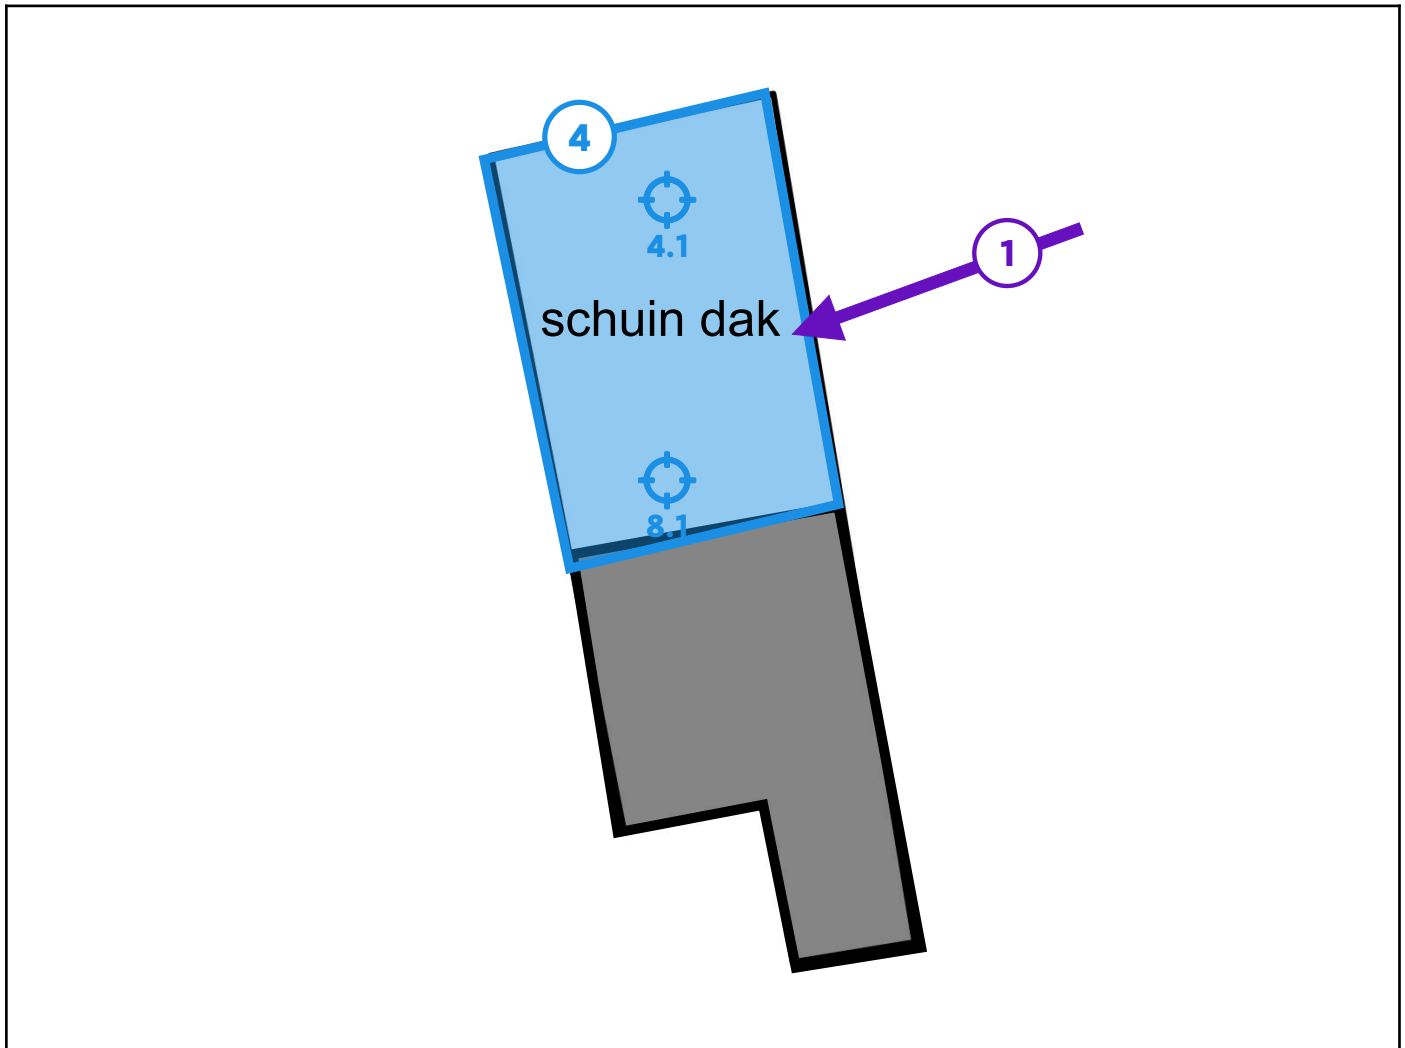
## Plan 1.4: Hoofdgebouw plan dak

| Beschrijving | Type | Actie |
|---|---|---|
| 1. Binnenkant schouw | Beperking | - |
| 4. menuiserie onderdak | Geen asbest | - |
| 8. leien dak | Geen asbest | - |

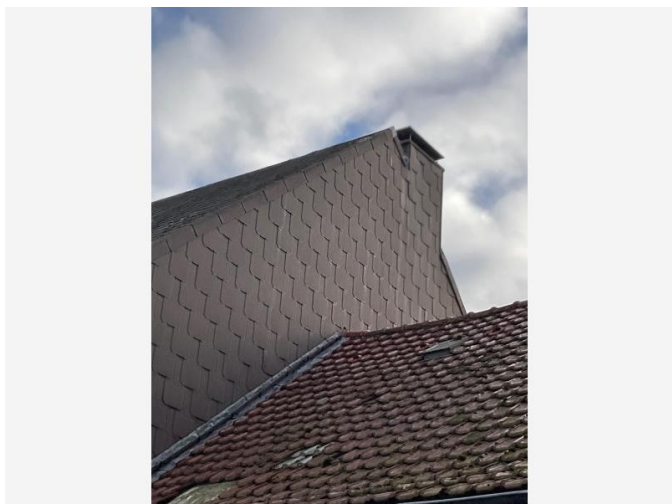
*Situeringsfoto*

**Reden:** Het te onderzoeken materiaal situeert zich hoger dan 3,50 m te rekenen vanaf een veilige ondergrond

**Uitleg van de asbestdeskundige:** De binnekant van de schouw is niet inspecteerbaar, aan de buitenkant van de schouw werd geen asbest aangetroffen

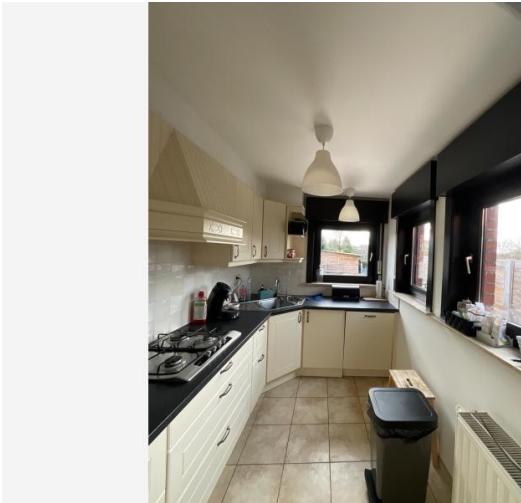
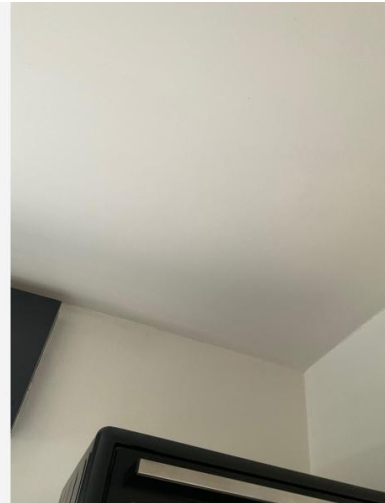
### Informatie over een niet-asbestverdacht materiaal

| Basis voor advies | De asbestdeskundige beoordeelt het materiaal als niet-asbestverdacht. |

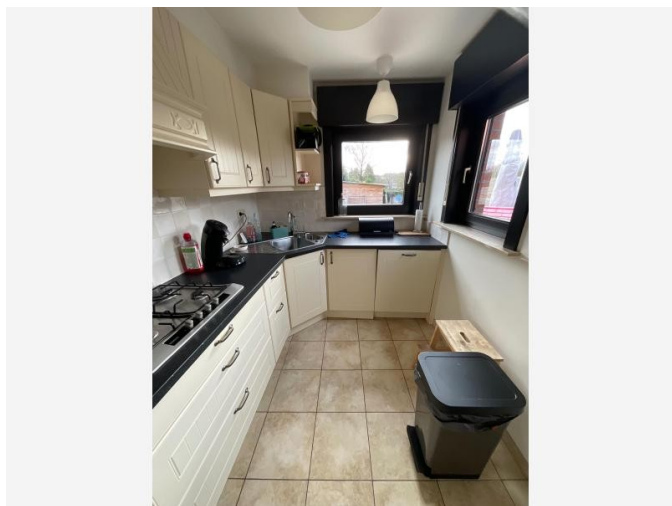
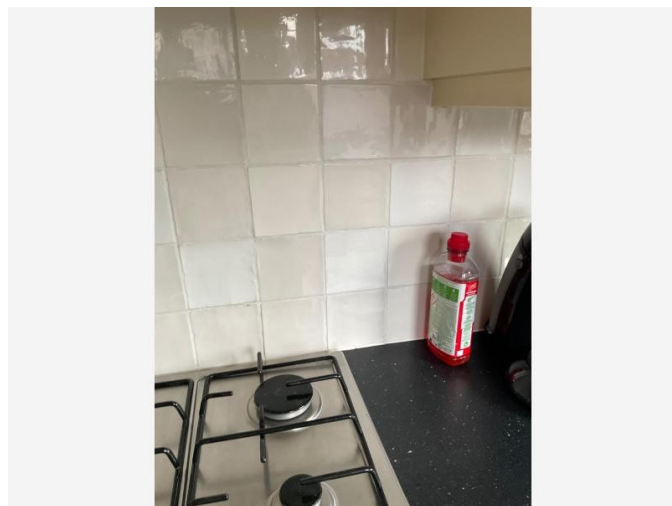
## Fiche 3: faïencelijm achter tegels

### Informatie over een materiaal dat de asbestdeskundige niet kan waarnemen of vaststellen

| Basis voor advies | Beoordeling op basis van expertise met een vaststelling door de asbestdeskundige. |

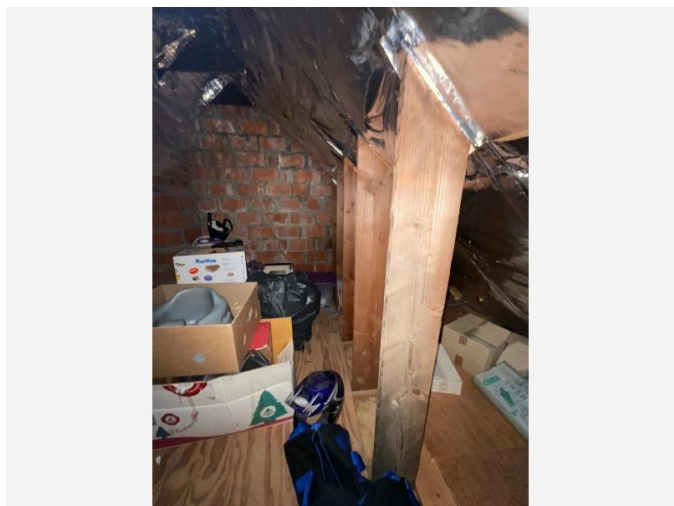
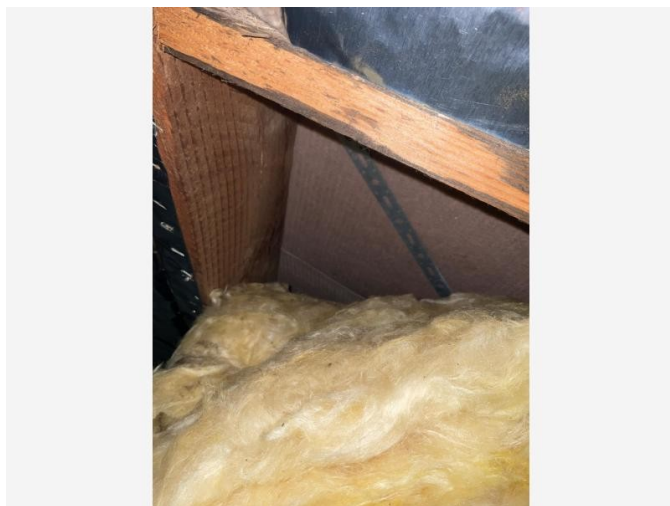
## Fiche 4: menuiserie onderdak

Geen asbest

| # | Type | Referentie | Resultaat |
|---|---|---|---|
| 4.1 | Puntmonster | Mm4 | Geen asbest |

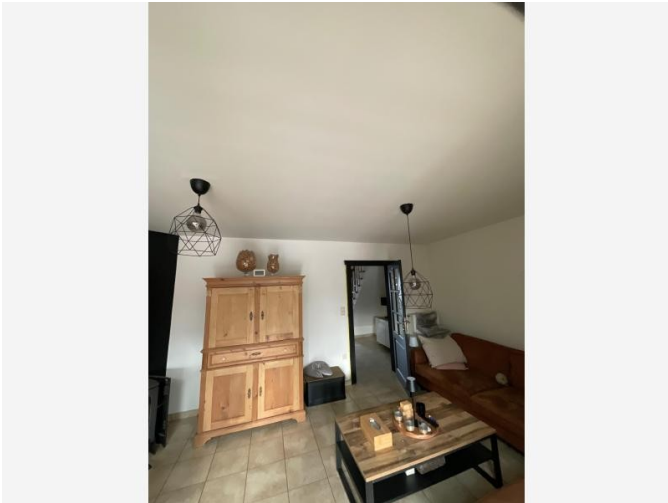
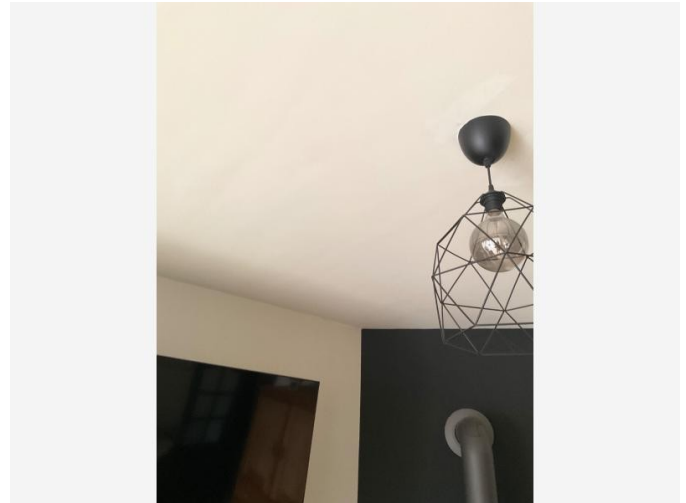
## Fiche 5: pleisterwerk plafond

Geen asbest

| # | Type | Referentie | Resultaat |
|---|---|---|---|
| 5.1 | Mengmonster | mm02 | Geen asbest |

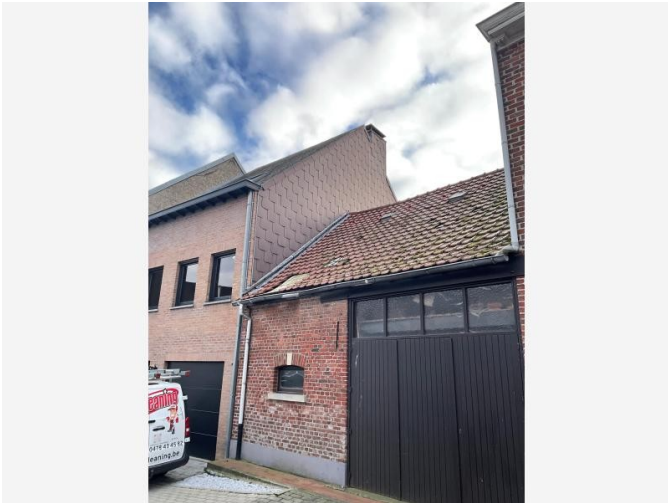
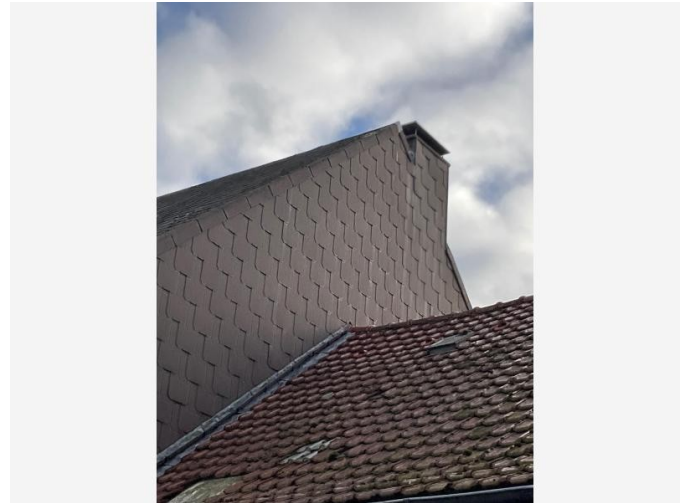
## Fiche 6: Leien gevel

Geen asbest

| Opmerking | Zelfde leien als dak |

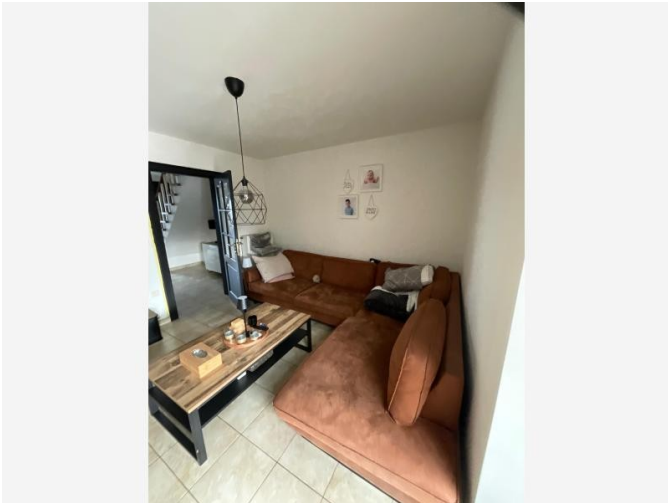
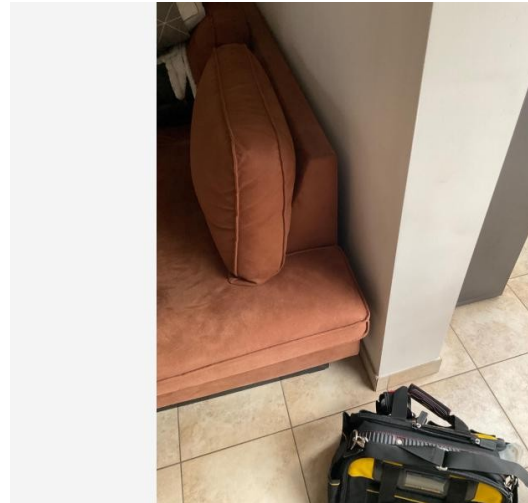
## Fiche 7: pleisterwerk wanden

Geen asbest

| # | Type | Referentie | Resultaat |
|---|---|---|---|
| 7.1 | Mengmonster | mm01 | Geen asbest |

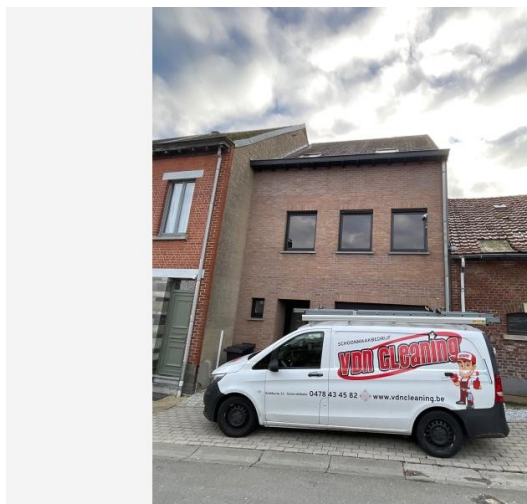
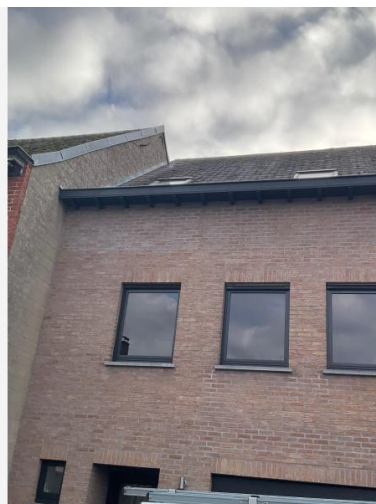
## Fiche 8: leien dak

Geen asbest

| # | Type | Referentie | Resultaat |
|---|---|---|---|
| 8.1 | Puntmonster | Mm3 | Geen asbest |

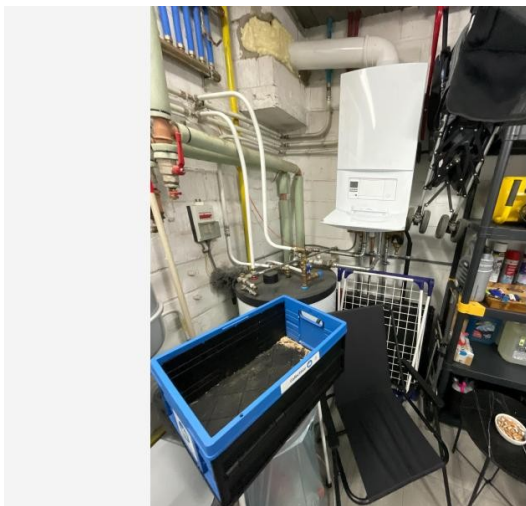
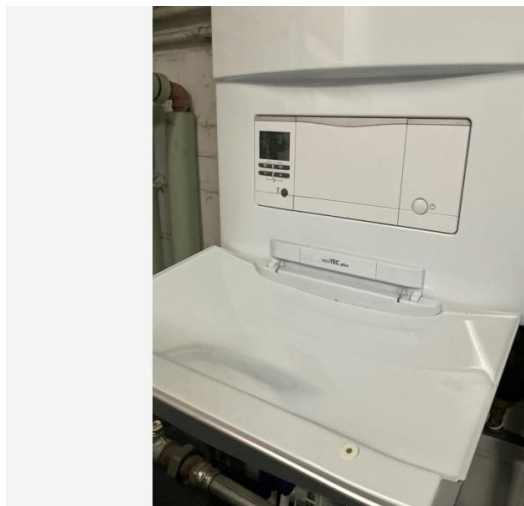
## Fiche 10: Ketel van na 2001

| Beschrijving | Notitie | Terug te vinden op plannen |
|---|---|---|
| Fiche 10: Ketel van na 2001 | Deze ketel is van na 2001 en kan dus geen asbest verdachte materialen bevatten. | - |

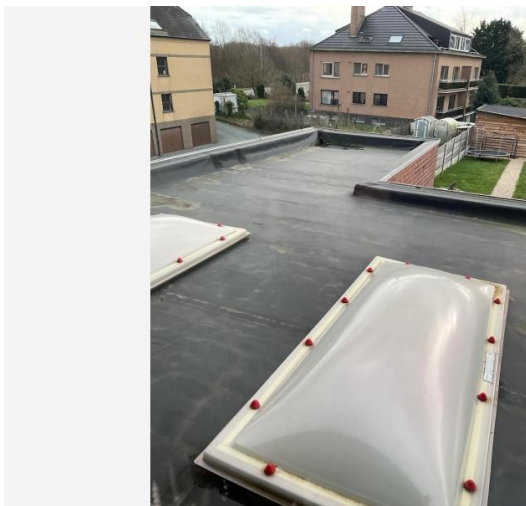
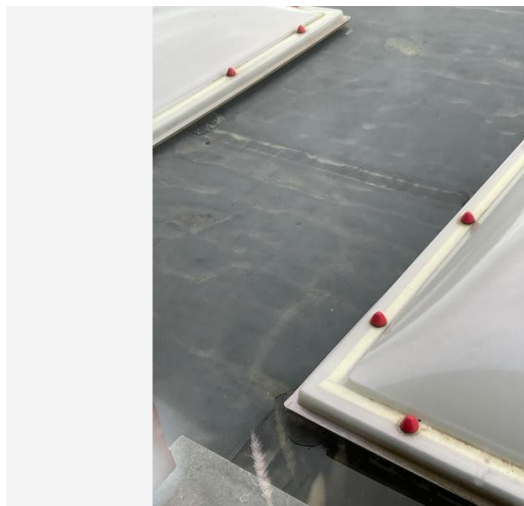
## Fiche 11: Plat dak EPDM

| Beschrijving | Notitie | Terug te vinden op plannen |
|---|---|---|
| Fiche 11: Plat dak EPDM | Plat dak EPDM is niet asbest verdacht. Enkel de bovenste laag was waarneembaar. Er kan geen uitspraak gedaan worden over mogelijks ondergelegen lagen. | Plan 1.2: Hoofdgebouw plan 1e |

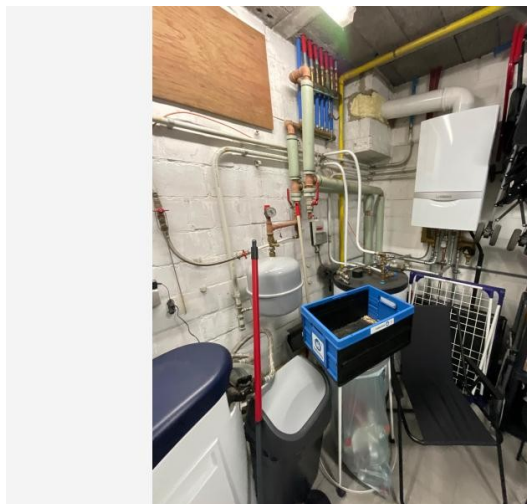
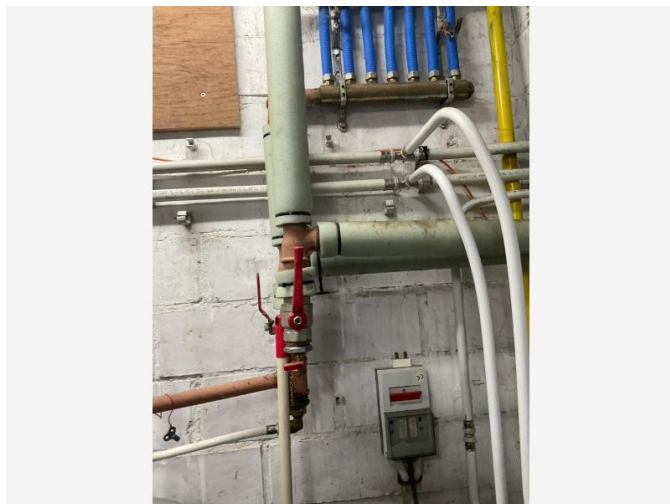
### Fiche 12: buisisolatie verwarmingsbuizen: niet aanwezig

| Beschrijving | Notitie | Terug te vinden op plannen |
|---|---|---|
| Fiche 12: buisisolatie verwarmingsbuizen: niet aanwezig | Deze toepassing is in deze wooneenheid niet aanwezig. | - |
