# Asbestinventarisatattest

Zevekootstraat 122, 9420 Erpe-Mere

Attestnummer : 20260120-000361.000

Uitgegeven op : 20.01.2026

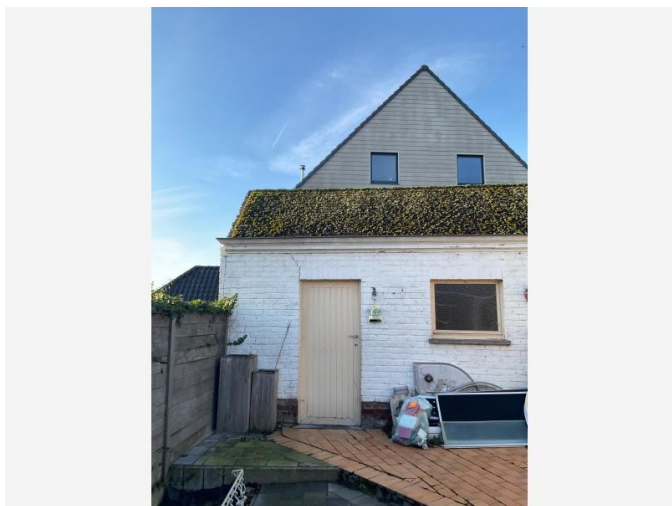
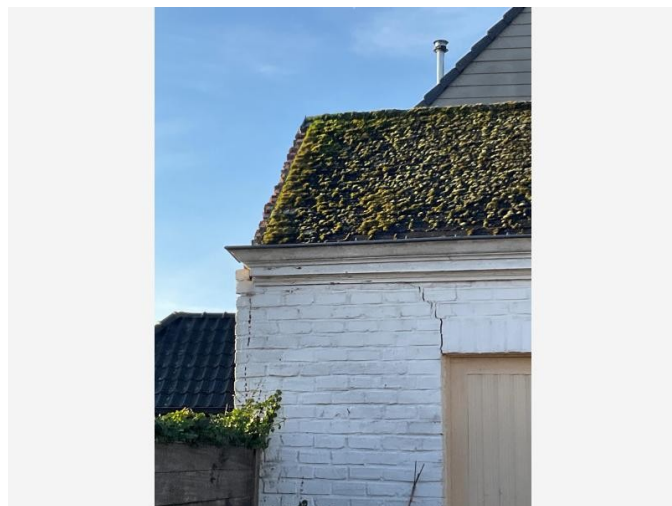
Het asbestmateriaal valt onder de mijlpaal van 2040.

**Dringend verwijderen**

| Beschrijving | Sediment en slib in goot |
| Type afvalstof | Betreft resten (contaminatie) van verwerking of beschadiging |
| Gebondenheid resten | Niet hecht |
| Hoeveelheid (gewicht - aantal) | <ul style="list-style-type: none"><li>• 20,00 kg - 1 stuk</li></ul> |
| Identificatiemethode | De asbestdeskundige beoordeelt het materiaal als asbestverdacht en dus asbesthoudend, en dit zonder monstername. |

- Verwijder het asbestafval.
- Voer bijkomende staalname(s) uit.

- Eenvoudige handelingen: mag via doe-het-zelf of door werknemer(s) met opleidingsattest eenvoudige handelingen  
Bij het uitvoeren van eenvoudige handelingen, zoals toegestaan via doe-het-zelfmethoden of door werknemers met een opleidingsattest, is het gebruik van de juiste persoonlijke beschermingsmiddelen (PBM's) verplicht om blootstelling aan asbestvezels te voorkomen. Wij adviseren echter om asbest te laten verwijderen door een werknemer met opleidingscertificaat. Maar het is ook toegestaan via de doe-het-zelfmethode, mits de juiste voorzorgsmaatregelen en PBM's in acht worden genomen. De te gebruiken PBMs zijn:
  - FFP3-mondmasker of halfgelaatsmasker met P3 filter
  - wegwerpoverall (Tyvek CATIII, type 5 en 6)

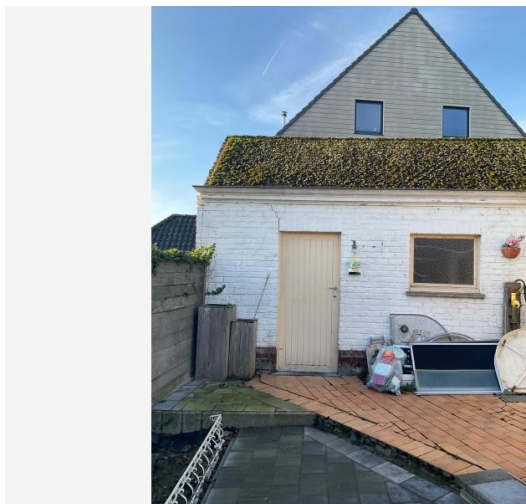
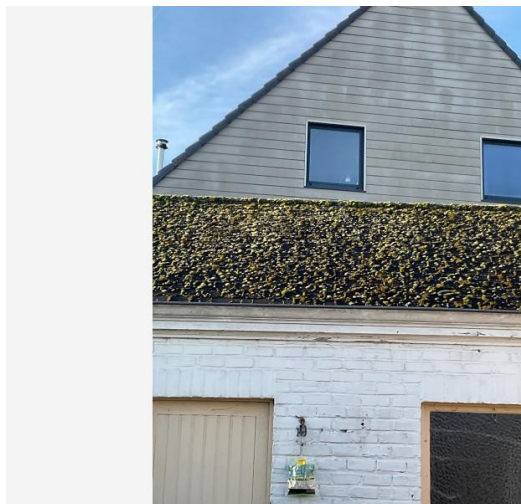
Het asbestmateriaal valt onder de mijlpaal van 2034.

**Dringend verwijderen**

| Eindbeoordeling materiaalrisico | Hoog materiaalrisico en/of hoge kans op vezelvrijgave |

| Asbestsoort (vezeltype) | Crocidoliet aanwezig |
| Asbestconcentratie | Laag (< 50%) |
| Toestand van het materiaal | Matig beschadigd, matig verweerd |

| Beschrijving | leien dak |
| Asbestmateriaal | Dak- en gevelbekleding - Lei, shingle |

- Zorg voor een veilig beheer. Vermijd het beschadigen van het asbestmateriaal. Controleer de toestand jaarlijks op wijzigingen.
- Hemelwater dat afspoelt van asbestcement daken of gevels kan asbestdeeltjes bevatten. Gebruik het enkel voor gesloten circuits (bv. spoelen toiletten). Reinig na het vervangen van het dak of de gevel de dakgoten en regenwaterput of -ton om asbesthoudend sediment of slib te verwijderen
- Voer bijkomende staalname(s) uit.

- Eenvoudige handelingen: mag via doe-het-zelf of door werknemer(s) met opleidingsattest eenvoudige handelingen  
Bij het uitvoeren van eenvoudige handelingen, zoals toegestaan via doe-het-zelfmethoden of door werknemers met een opleidingsattest, is het gebruik van de juiste persoonlijke beschermingsmiddelen (PBM's) verplicht om blootstelling aan asbestvezels te voorkomen. Wij adviseren echter om asbest te laten verwijderen door een werknemer met opleidingscertificaat. Maar het is ook toegestaan via de doe-het-zelfmethode, mits de juiste voorzorgsmaatregelen en PBM's in acht worden genomen. De te gebruiken PBMs zijn:

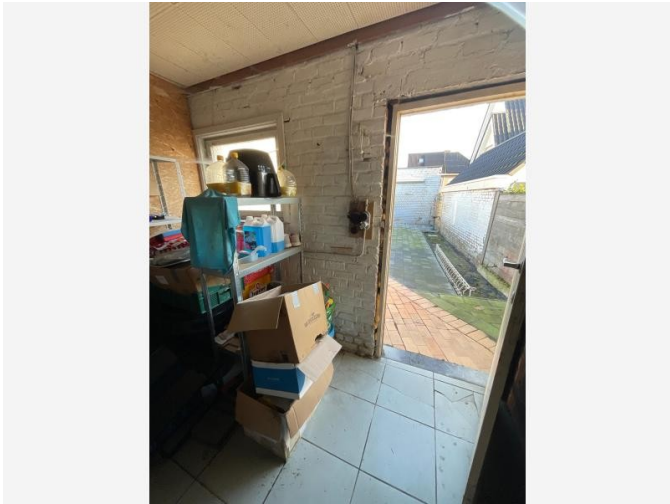
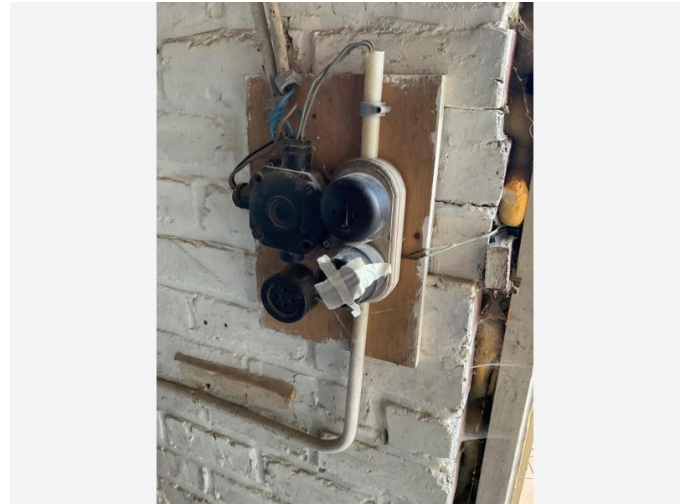
Het asbestmateriaal valt onder de mijlpaal van 2040.

Zorgvuldig beheren

| Eindbeoordeling materiaalrisico | Laag materiaalrisico en/of verlaagde kans op vezelvrijgave |

| Asbestsoort (vezeltype) | Crocidoliet aanwezig |
| Toestand van het materiaal | Onbeschadigd, niet verweerd |

| Beschrijving | Bakeliet electra |
| Asbestmateriaal | Plaat, paneel, tablet - Type Bakeliet |

- Zorg voor een veilig beheer. Vermijd het beschadigen van het asbestmateriaal. Controleer de toestand jaarlijks op wijzigingen.
- Voer bijkomende staalname(s) uit.

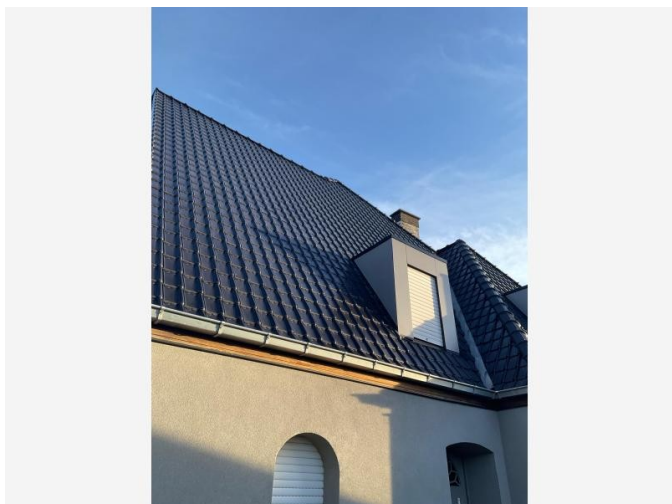
*Situeringsfoto*

**Reden:** Het te onderzoeken materiaal situeert zich hoger dan 3,50 m te rekenen vanaf een veilige ondergrond

**Uitleg van de asbestdeskundige:** De binnekant van de schouw is niet inspecteerbaar, aan de buitenkant van de schouw werd geen asbest aangetroffen

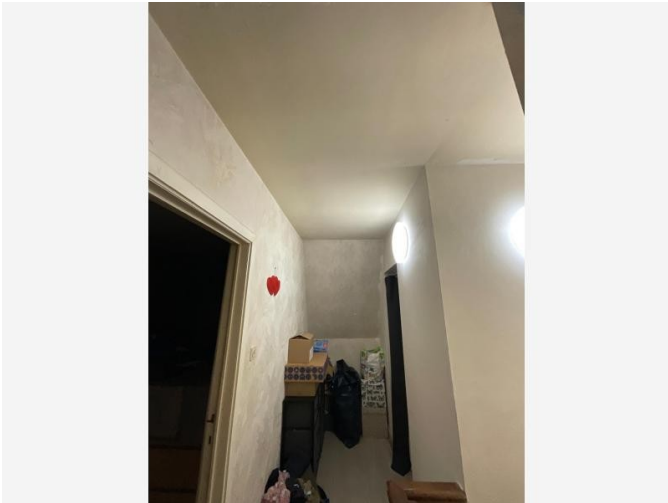
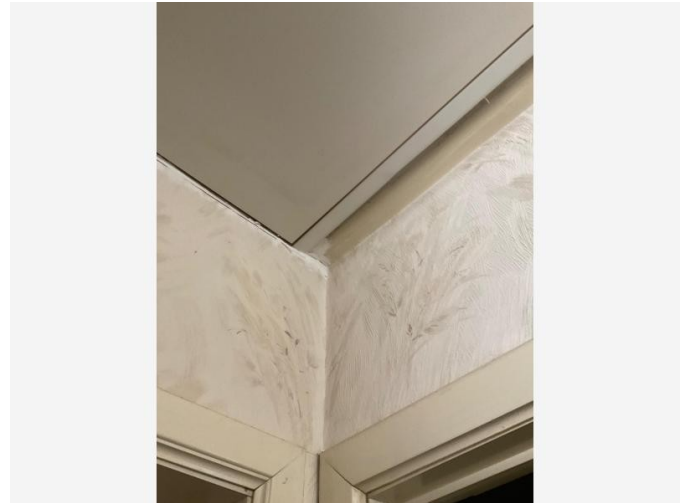
## Fiche 8: pleisterwerk plafond

Geen asbest

| # | Type | Referentie | Resultaat |
|---|---|---|---|
| 8.1 | Mengmonster | mm02 | Geen asbest |

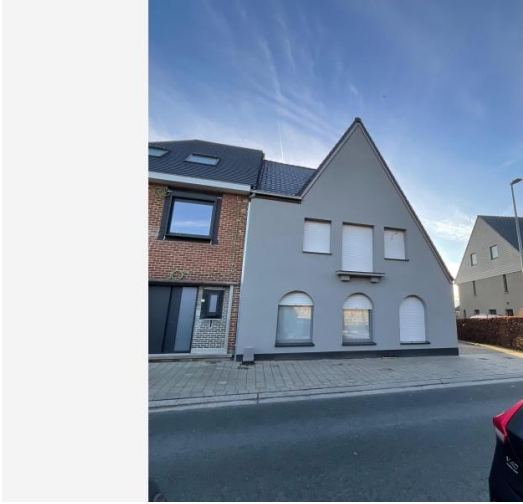
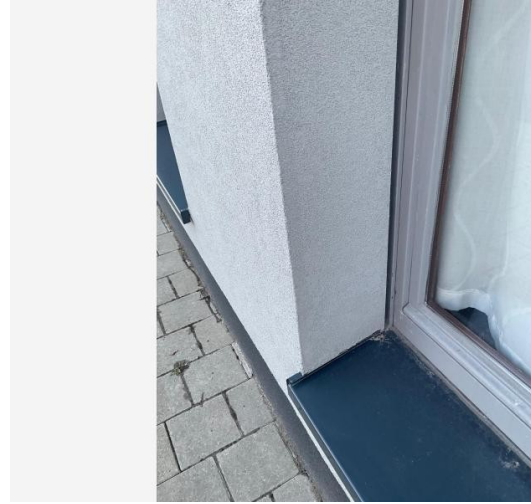
## Fiche 9: crepi gevel

Geen asbest

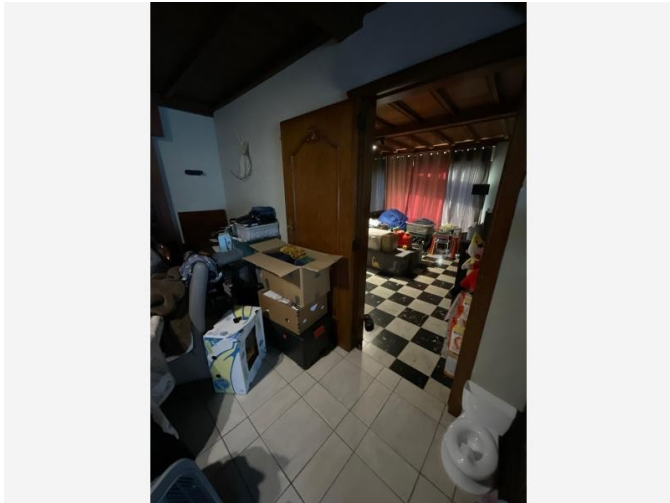
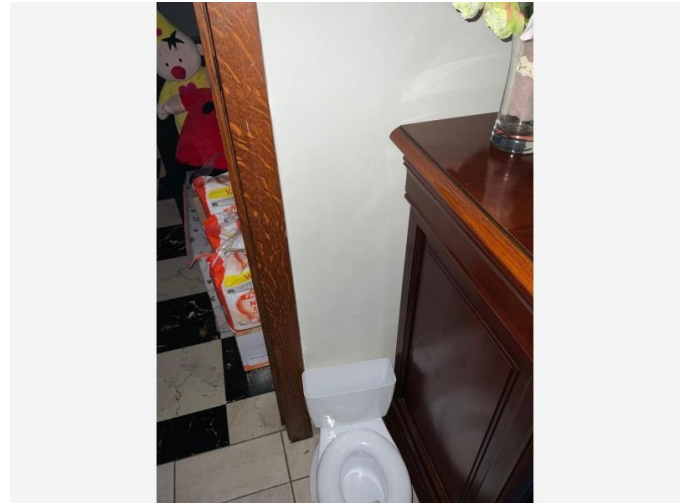
## Fiche 10: pleisterwerk wanden

Geen asbest

| # | Type | Referentie | Resultaat |
|---|---|---|---|
| 10.1 | Mengmonster | mm01 | Geen asbest |

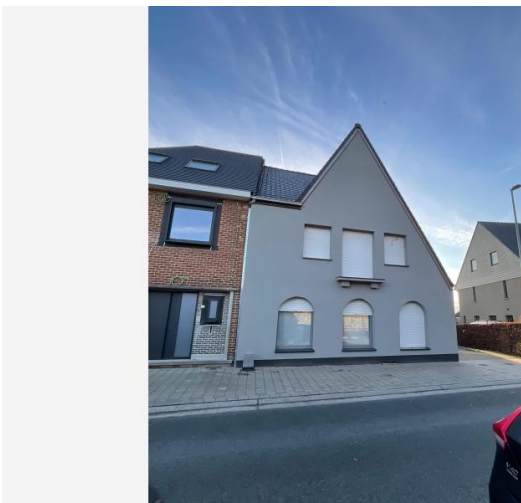
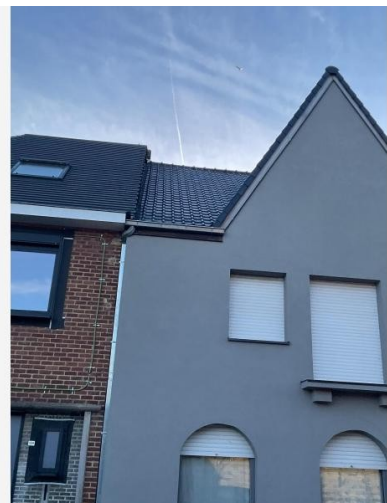
## Fiche 14: Dak type: pannen

| Beschrijving | Notitie | Terug te vinden op plannen |
|---|---|---|
| Fiche 14: Dak type: pannen | Dit dak type is niet asbest verdacht. | Plan 1.3: Snede |
