# Asbestinventarisatetest

Kokstraat 67, 9310 Aalst

Attestnummer : 20251212-000277.000

**Niet-asbestveilig**

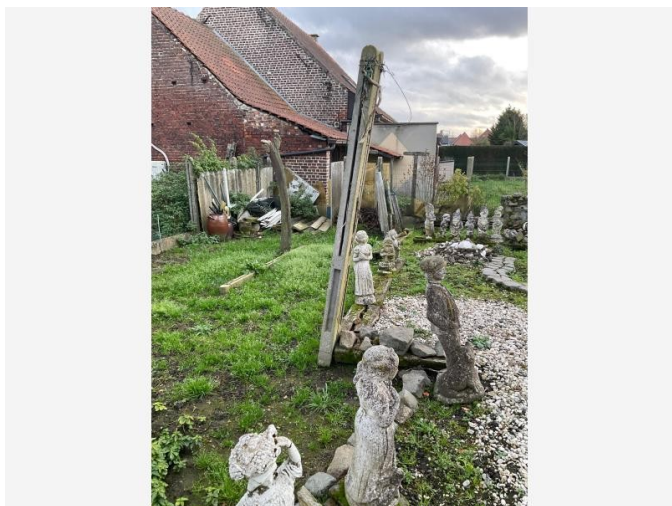
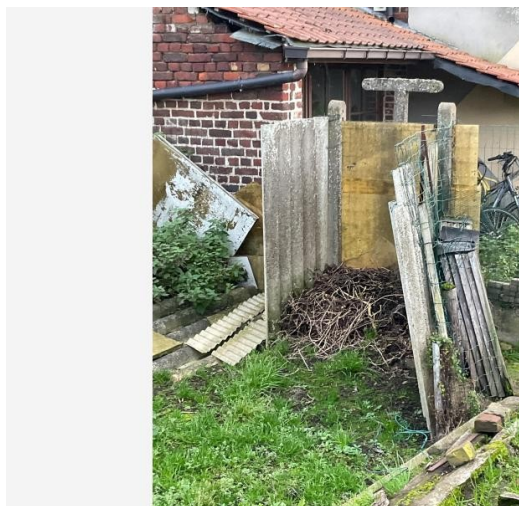
| Beschrijving | Asbest afval in de tuin |
| Type afvalstof | Betreft stock-voorraad of gedemonteerde asbestmaterialen |
| Asbestmaterialen | <ul style="list-style-type: none"><li>• Dak- en gevelbekleding - Golfplaat</li><li>• Verloren bekisting - Buis, koker</li></ul> |
| Hoeveelheid (gewicht - aantal) | <ul style="list-style-type: none"><li>• 20,00 kg - 1 stuk</li></ul> |
| Identificatiemethode | De asbestdeskundige beoordeelt het materiaal als asbesthoudend, en dit zonder monsternamen. |

**Dringend verwijderen**

- Verwijder het asbestafval.
- Voer bijkomende staalname(s) uit.

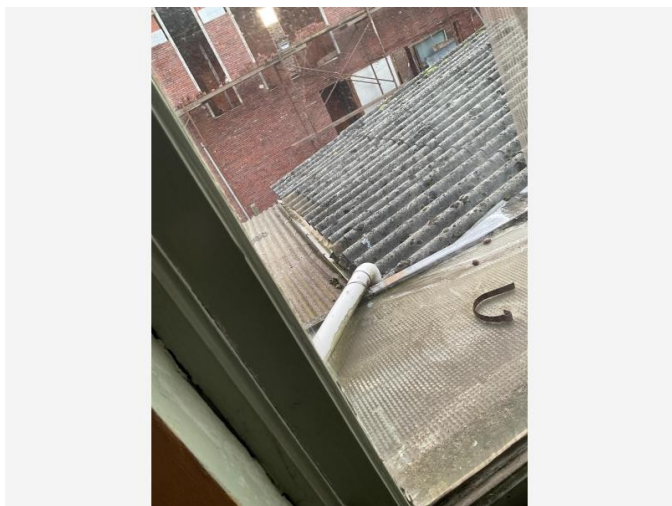
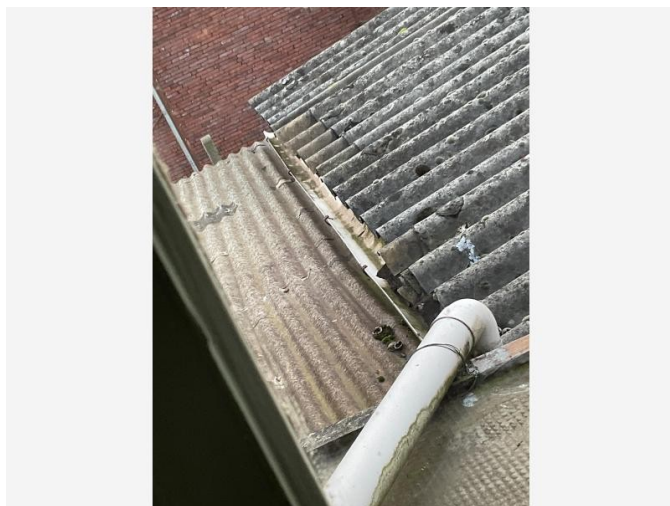
| Beschrijving | Sediment en slib in goot |
| Type afvalstof | Betreft resten (contaminatie) van verwerking of beschadiging |
| Type resten (contaminatie) | <ul style="list-style-type: none"><li>• Stof, deeltjes &lt; 4 mm, flinters, gruis (vermengd in materiaal)</li></ul> |
| Gebondenheid resten | Niet hecht |
| Identificatiemethode | De asbestdeskundige beoordeelt het materiaal als asbestverdacht en dus asbesthoudend, en dit zonder monstername. |

**Dringend verwijderen**

- Verwijder het asbestafval.
- Voer bijkomende staalname(s) uit.

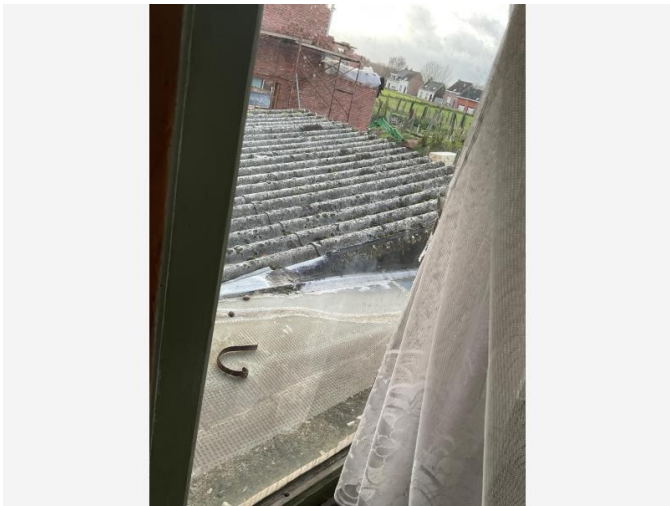
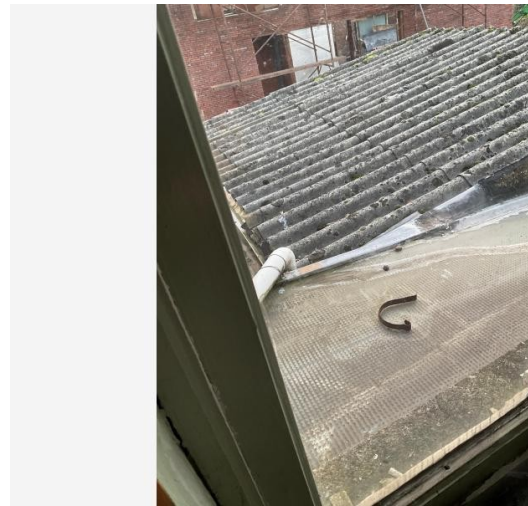
Het asbestmateriaal valt onder de mijlpaal van 2034.

**Dringend verwijderen**

- Zorg voor een veilig beheer. Vermijd het beschadigen van het asbestmateriaal. Controleer de toestand jaarlijks op wijzigingen.
- Hemelwater dat afspoelt van asbestcement daken of gevels kan asbestdeeltjes bevatten. Gebruik het enkel voor gesloten circuits (bv. spoelen toiletten). Reinig na het vervangen van het dak of de gevel de dakgoten en regenwaterput of -ton om asbesthoudend sediment of slib te verwijderen
- Voer bijkomende staalname(s) uit.

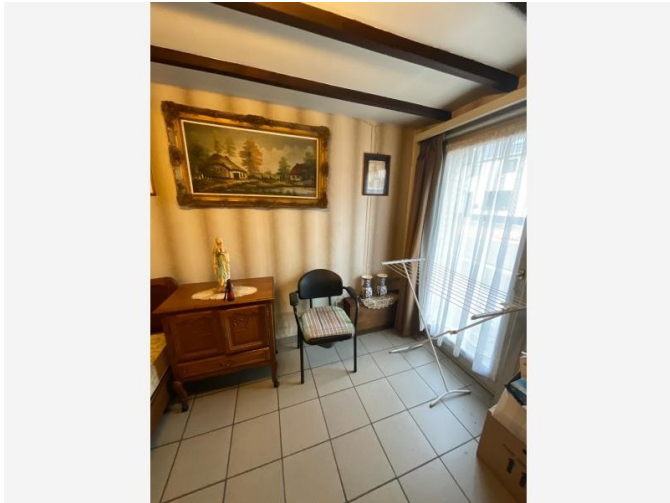
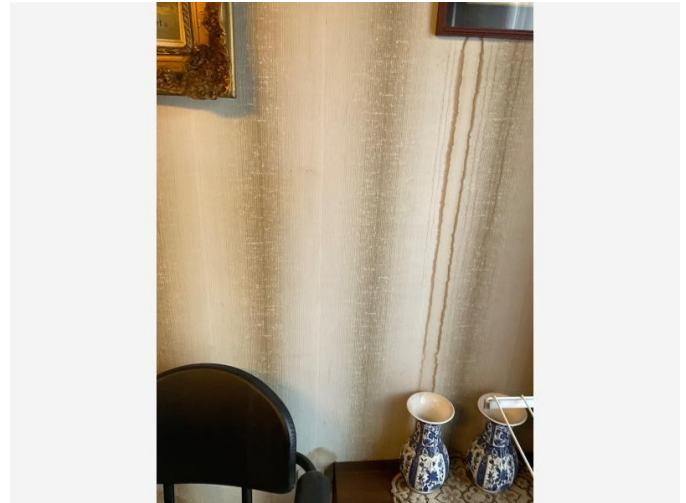
## Fiche 17: pleisterwerk wanden

Geen asbest

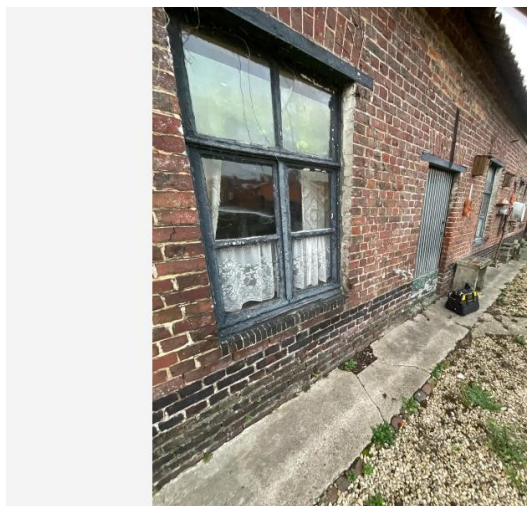
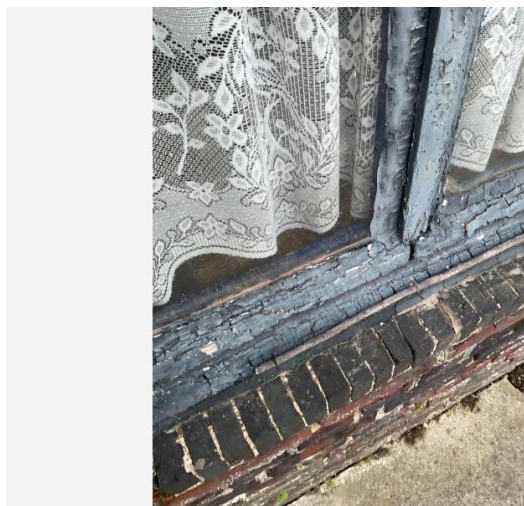
## Fiche 18: mastiek houten ramen

Geen asbest

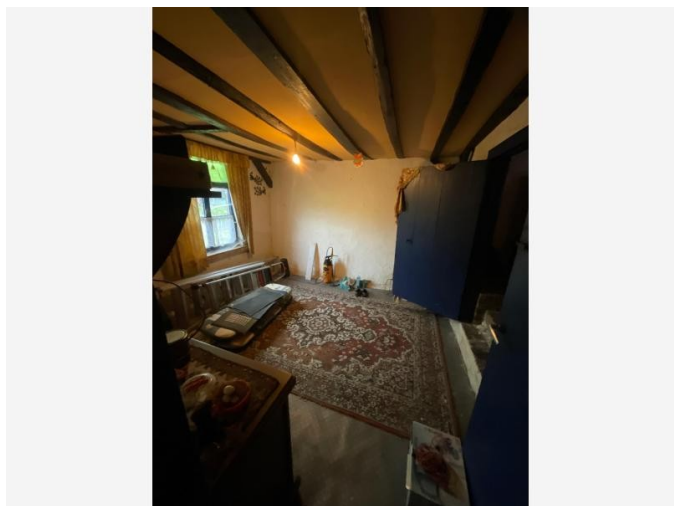
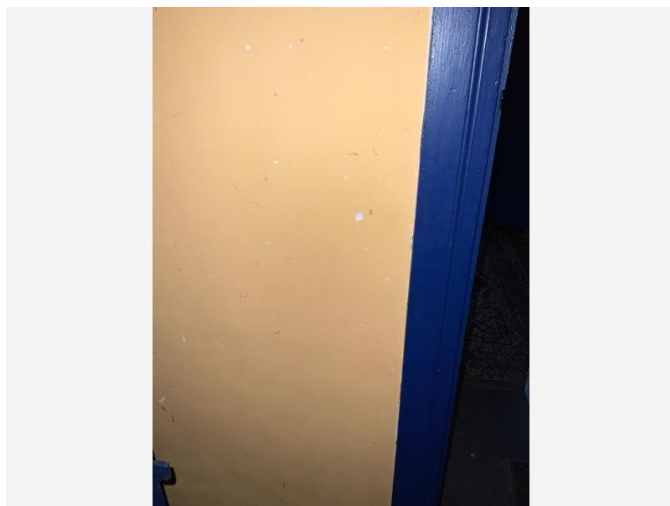
## Fiche 19: Pleisterwerk achterbouw

Geen asbest
