# Asbestinventarisatetest

Brusselbaan 185, 9320 Aalst

Attestnummer : 20260112-000039.000

Uitgegeven op : 12.01.2026

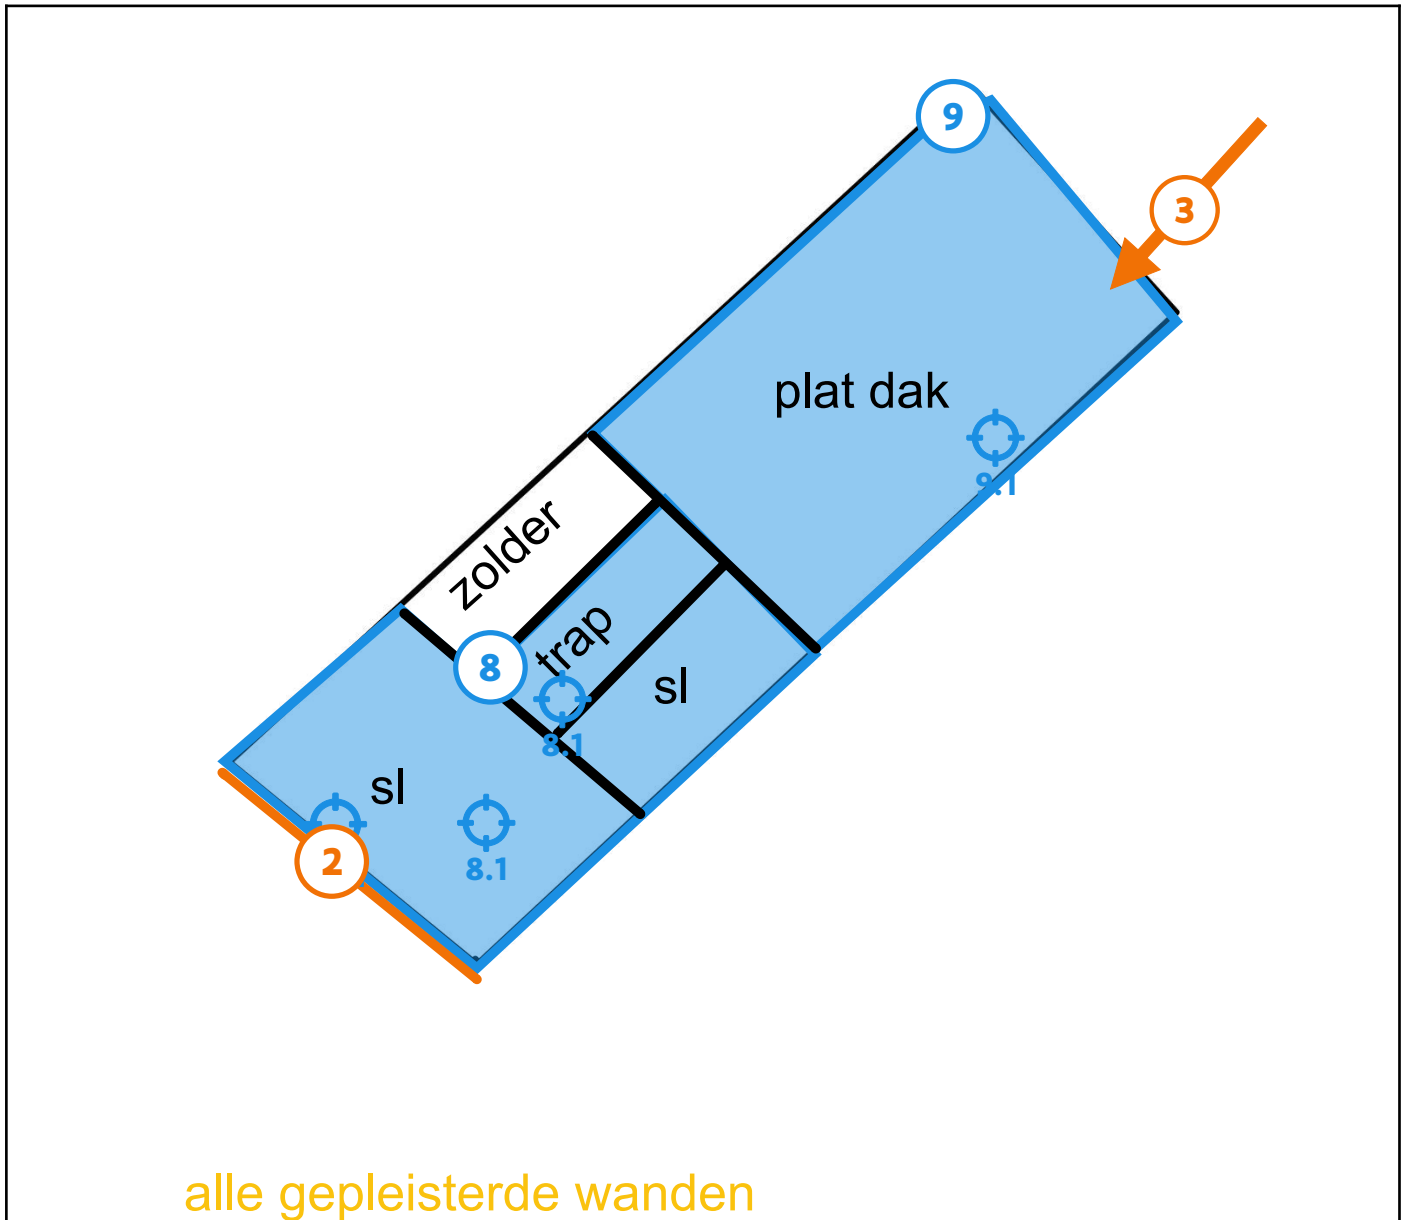
## Plan 1.2: Hoofdgebouw plan 1e

Beschrijving	Type	Actie
2. Leien gevel	Asbestmateriaal	<a href="#">Verwijderen</a>
3. Asbest cement rookgaskanaal	Asbestmateriaal	<a href="#">Verwijderen</a>
8. pleisterwerk plafond	Geen asbest	-
8.1 Code: Mm4	Mengmonster	-
9. roofing dak	Geen asbest	-

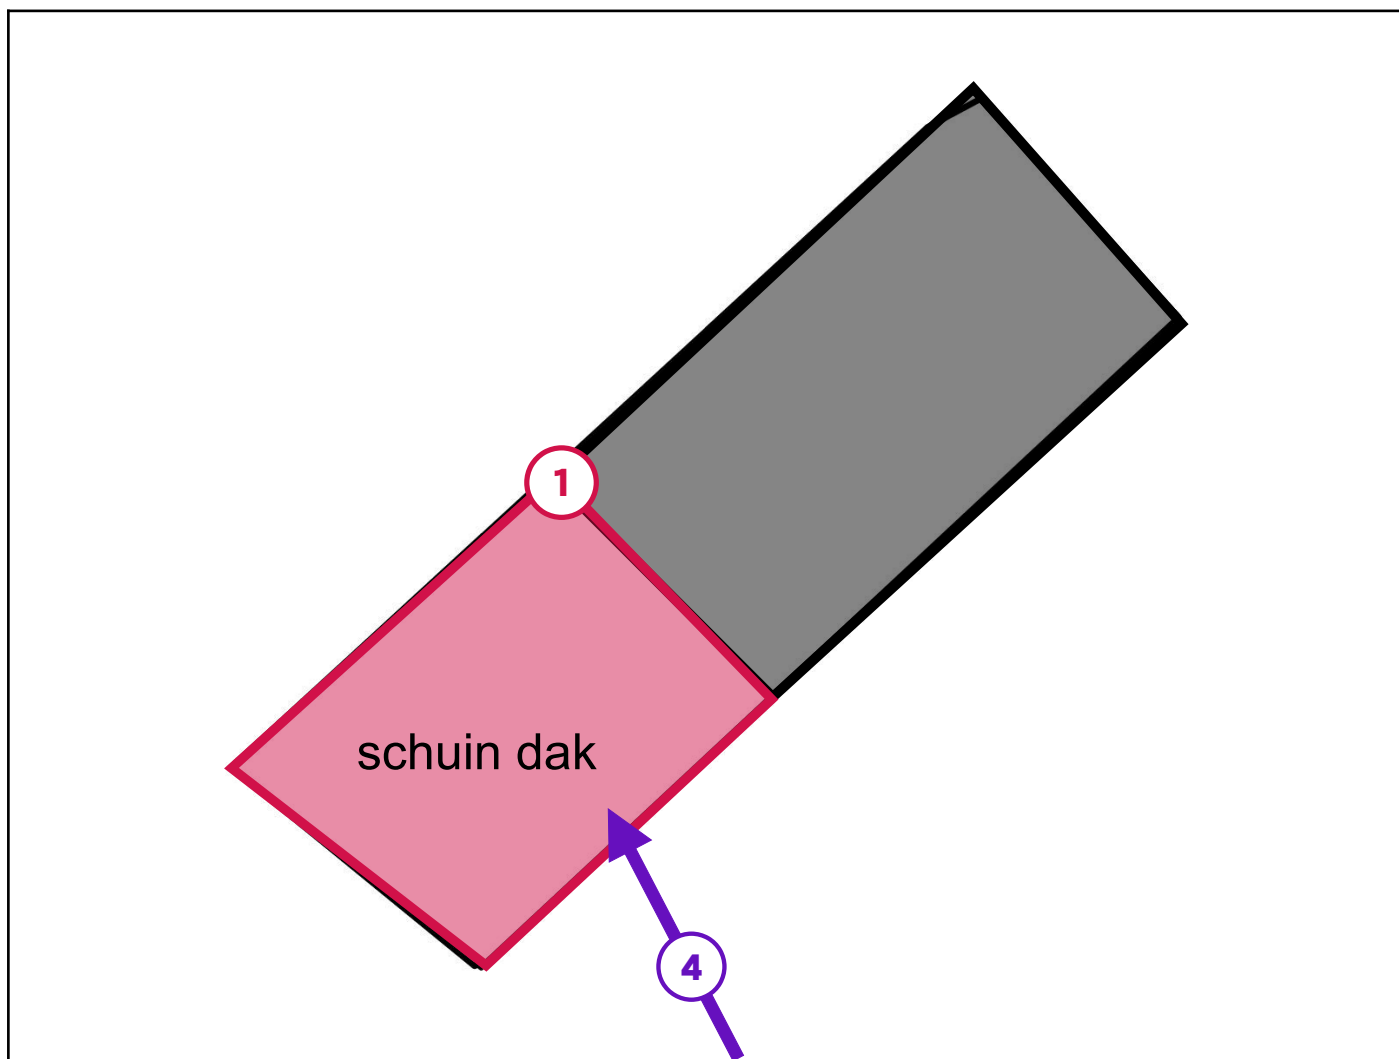
## Plan 1.3: Hoofdgebouw plan dak

Beschrijving	Type	Actie
1. golfplaten dak	Asbestmateriaal	Dringend verwijderen
4. Binnenkant schouw	Beperking	-

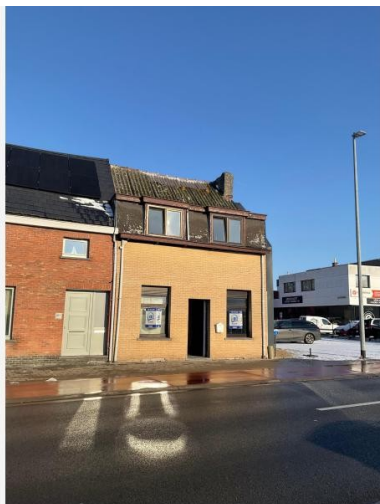
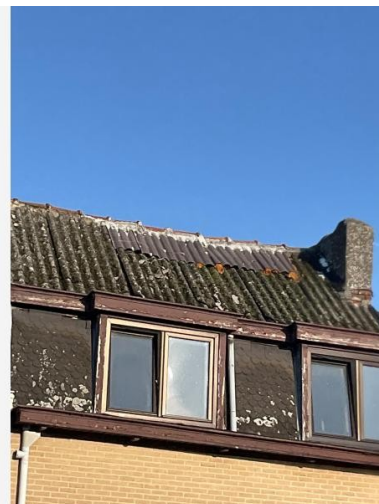
Eindbeoordeling materiaalrisico	Hoog materiaalrisico en/of hoge kans op vezelvrijgave
---------------------------------	---

Gebondenheid	Categorie 1: hechtgebonden in oorsprong
Asbestsoort (vezeltype)	Crocidoliet aanwezig
Asbestconcentratie	Laag (< 50%)
Afschermingsgraad van het gehele materiaal	Geheel of deels (ook) vrij aan de binnenlucht
Toestand van het materiaal	Matig beschadigd, matig verweerd

Beschrijving	golfplaten dak
Omgeving	Grenst aan binnen- en buitenlucht
Primaire drager	Schuin dak
Asbestmateriaal	Dak- en gevelbekleding - Golfplaat
Bindmiddel van asbestmateriaal	Cement
Gebondenheid op basis van bindmiddel	Hecht
Hoeveelheid (oppervlakte - aantal)	<ul style="list-style-type: none"><li>• 80,00 m<sup>2</sup> - 1 stuk</li></ul>
Totale oppervlakte	80,00 m <sup>2</sup>
Eenvoudig bereikbaar	Ja
Bevestigingswijze	<ul style="list-style-type: none"><li>• Geschroefd</li></ul>
Identificatiemethode	De asbestdeskundige beoordeelt het materiaal als asbesthoudend, en dit zonder monsternamen.
Destructieve handeling voor identificatie	Nee
Opmerking	Geschatte hoeveelheid

**Dringend verwijderen**

- Zorg voor een veilig beheer. Vermijd het beschadigen van het asbestmateriaal. Controleer de toestand jaarlijks op wijzigingen.
- Hemelwater dat afspoelt van asbestcement daken of gevels kan asbestdeeltjes bevatten. Gebruik het enkel voor gesloten circuits (bv. spoelen toiletten). Reinig na het vervangen van het dak of de gevel de dakgoten en regenwaterput of -ton om asbesthoudend sediment of slib te verwijderen
- Voer bijkomende staalname(s) uit.

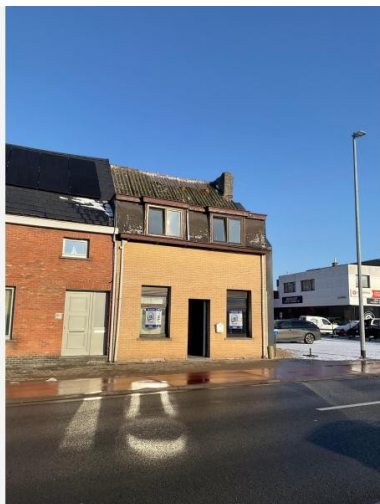
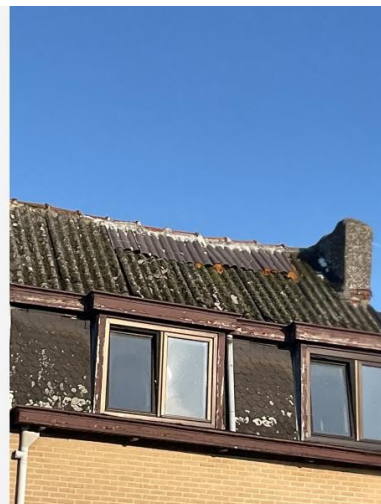
Eindbeoordeling materiaalrisico	Verhoogd materiaalrisico en/of verhoogde kans op vezelvrijgave
---------------------------------	--

Gebondenheid	Categorie 1: hechtgebonden in oorsprong
Asbestsoort (vezeltype)	Crocidoliet aanwezig
Asbestconcentratie	Laag (< 50%)
Afschermingsgraad van het gehele materiaal	Geheel of deels vrij aan de buitenlucht
Toestand van het materiaal	Matig beschadigd, matig verweerd

Beschrijving	Leien gevel
Omgeving	Buiten
Primaire drager	Wand buitenschil
Asbestmateriaal	Dak- en gevelbekleding - Lei, shingle
Bindmiddel van asbestmateriaal	Cement
Gebondenheid op basis van bindmiddel	Hecht
Hoeveelheid (oppervlakte - aantal)	• 25,00 m <sup>2</sup> - 1 stuk
Totale oppervlakte	25,00 m <sup>2</sup>
Eenvoudig bereikbaar	Ja
Bevestigingswijze	<ul style="list-style-type: none"><li>• Geklemd</li><li>• Geschroefd</li><li>• Genageld, geniet</li></ul>
Identificatiemethode	De asbestdeskundige beoordeelt het materiaal als asbesthoudend, en dit zonder monsternamen.
Destructieve handeling voor identificatie	Nee

Verwijderen

- Zorg voor een veilig beheer. Vermijd het beschadigen van het asbestmateriaal. Controleer de toestand jaarlijks op wijzigingen.
- Verwijder dit asbestmateriaal zo snel mogelijk. Volg de toestand goed op.
- Hemelwater dat afspoelt van asbestcement daken of gevels kan asbestdeeltjes bevatten. Gebruik het enkel voor gesloten circuits (bv. spoelen toiletten). Reinig na het vervangen van het dak of de gevel de dakgoten en regenwaterput of -ton om asbesthoudend sediment of slib te verwijderen
- Voer bijkomende staalname(s) uit.

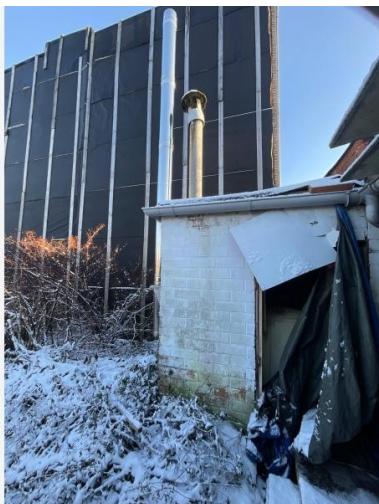
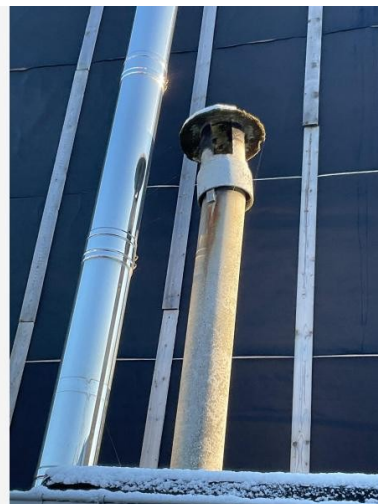
Eindbeoordeling materiaalrisico	Verhoogd materiaalrisico en/of verhoogde kans op vezelvrijgave
---------------------------------	--

Gebondenheid	Categorie 1: hechtgebonden in oorsprong
Asbestsoort (vezeltype)	Crocidoliet aanwezig
Asbestconcentratie	Laag (< 50%)
Afschermingsgraad van het gehele materiaal	Geheel of deels vrij aan de buitenlucht
Toestand van het materiaal	Matig beschadigd, matig verweerd

Beschrijving	Asbest cement rookgaskanaal
Omgeving	Buiten
Primaire drager	HVAC infrastructuur en uitrusting
Asbestmateriaal	Rookgaskanaal
Bindmiddel van asbestmateriaal	Cement
Gebondenheid op basis van bindmiddel	Hecht
Hoeveelheid (lengte - omtrek - dikte - aantal)	<ul style="list-style-type: none"><li>• 2,00 m - 30,00 cm - 1,00 cm - 1 stuk</li></ul>
Totaal volume	0,006 m <sup>3</sup>
Eenvoudig bereikbaar	Ja
Bevestigingswijze	<ul style="list-style-type: none"><li>• Geklemd</li></ul>
Identificatiemethode	De asbestdeskundige beoordeelt het materiaal als asbesthoudend, en dit zonder monsternamen.
Destructieve handeling voor identificatie	Nee
Opmerking	Geschatte hoeveelheid

[Verwijderen](#)

- Zorg voor een veilig beheer. Vermijd het beschadigen van het asbestmateriaal. Controleer de toestand jaarlijks op wijzigingen.
- Voer bijkomende staalname(s) uit.

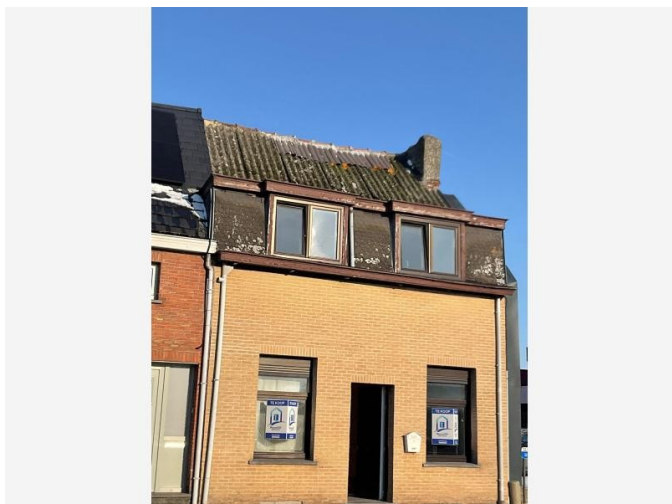
**Reden:** Het te onderzoeken materiaal situeert zich hoger dan 3,50 m te rekenen vanaf een veilige ondergrond

**Uitleg van de asbestdeskundige:** De binnenkant van de schouw is niet inspecteerbaar, aan de buitenkant van de schouw werd geen asbest aangetroffen

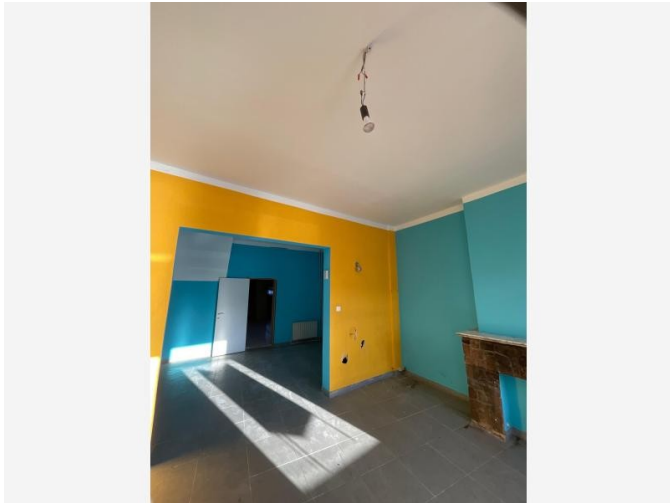
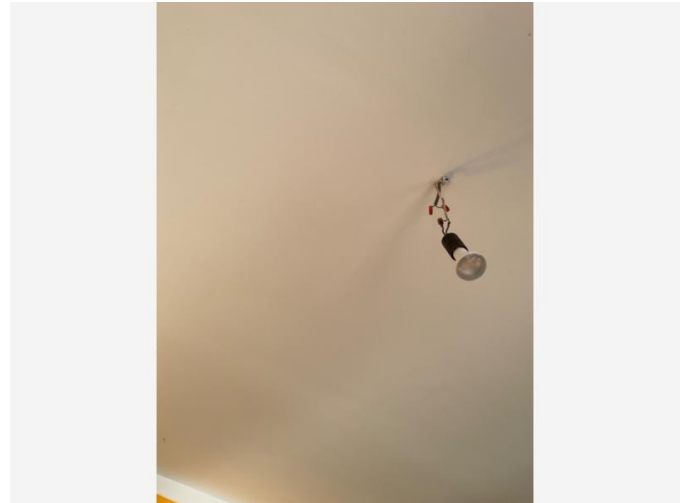
<b>Basis voor advies</b>	De asbestdeskundige beoordeelt het materiaal als niet-asbestverdacht.
--------------------------	---

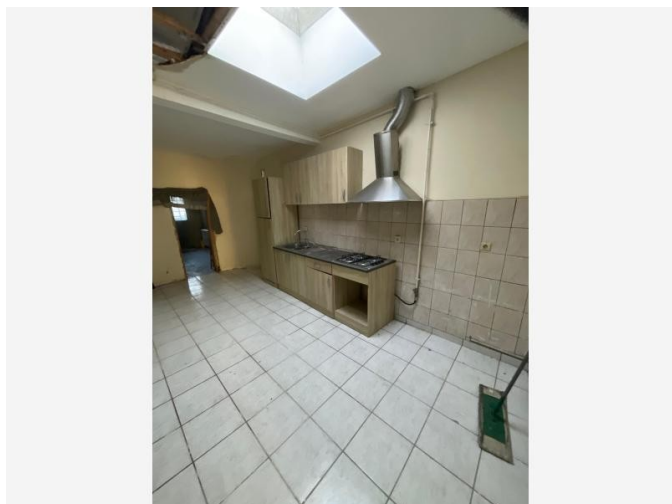
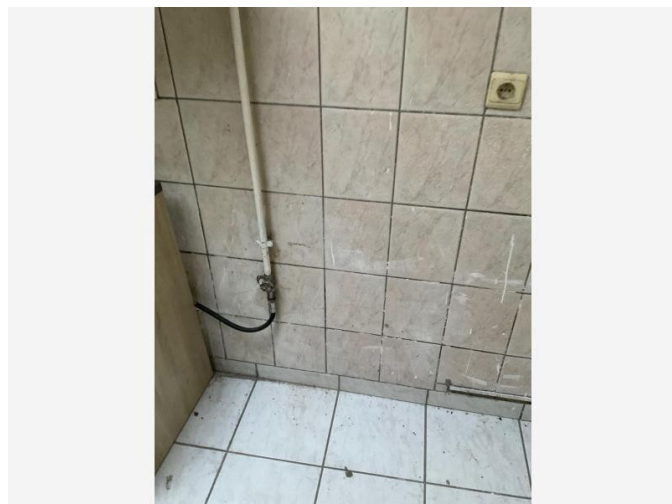
Basis voor advies	Beoordeling op basis van expertise met een vaststelling door de asbestdeskundige.
-------------------	---

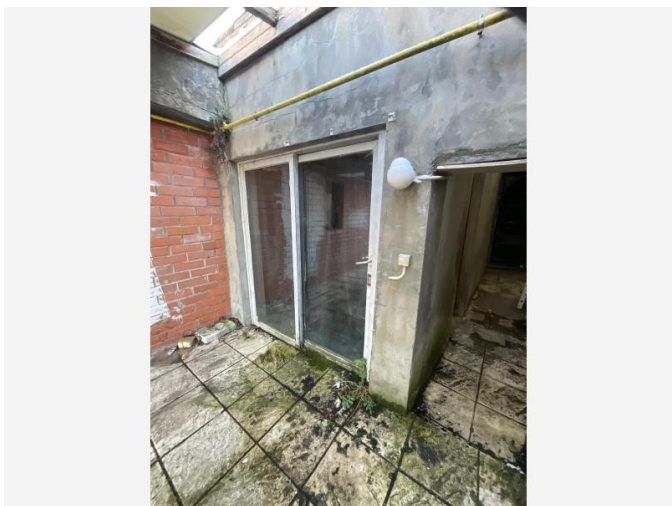
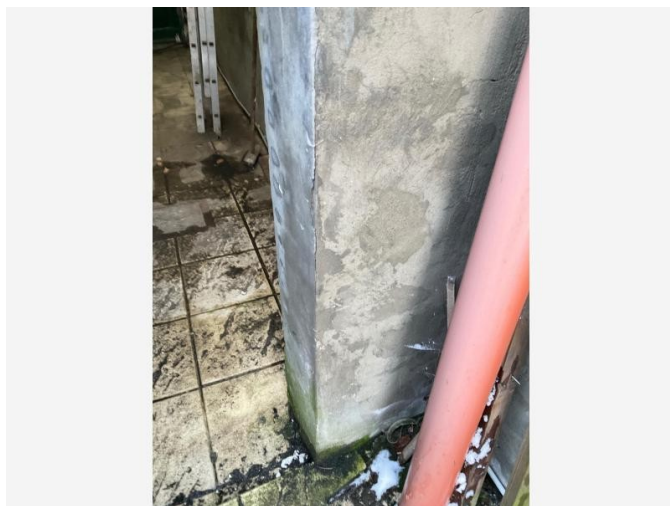
Geen asbest

#	Type	Referentie	Resultaat
7.1	Puntmonster	Mm2	Geen asbest

<b>Beschrijving</b>	crepi gevel
<b>Omgeving</b>	Buiten
<b>Primaire drager</b>	Wand buitenschil
<b>Bindmiddel van materiaal</b>	Gips - kalk
<b>Gebondenheid op basis van bindmiddel</b>	Niet-hechtgebonden
<b>Hoeveelheid (oppervlakte - dikte - aantal)</b>	• 50,00 m <sup>2</sup> - 1,00 cm - 1 stuk
<b>Totaal volume</b>	0,50 m <sup>3</sup>
<b>Identificatiemethode</b>	Een monstername door de asbestdeskundige met laboanalyse door een asbestlabo.
<b>Destructieve handeling voor identificatie</b>	Nee
<b>Opmerking</b>	Geschatte hoeveelheid

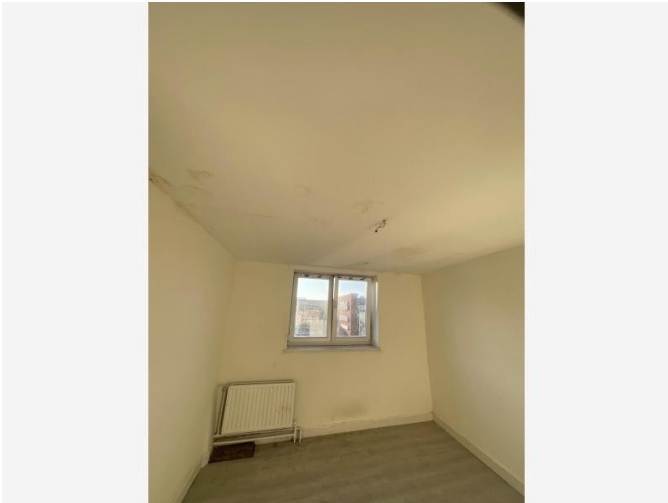
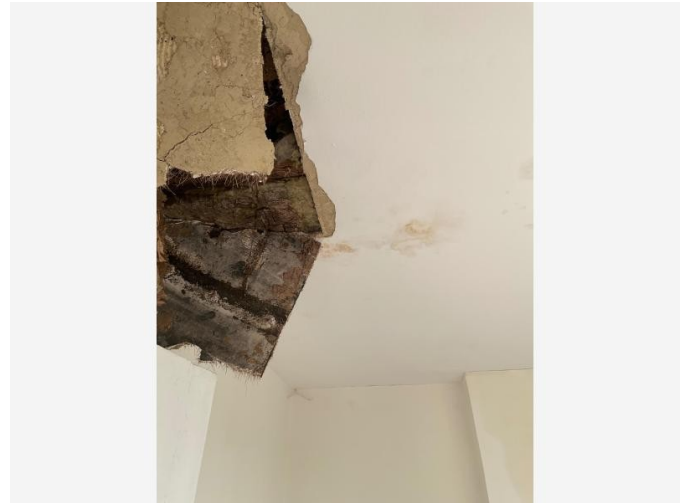
## Fiche 8: pleisterwerk plafond

Geen asbest

#	Type	Referentie	Resultaat
8.1	Mengmonster	Mm4	Geen asbest

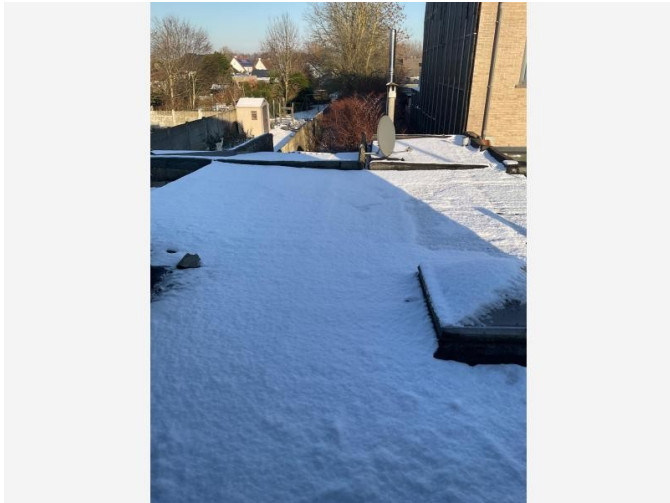
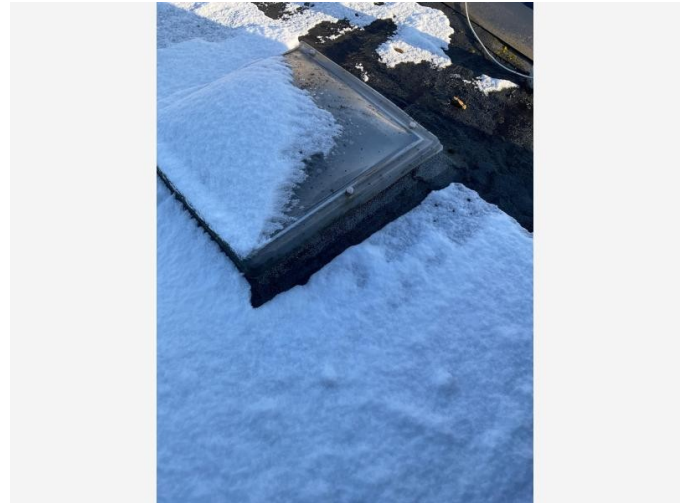
## Fiche 9: roofing dak

Geen asbest

#	Type	Referentie	Resultaat
9.1	Puntmonster	Mm3	Geen asbest

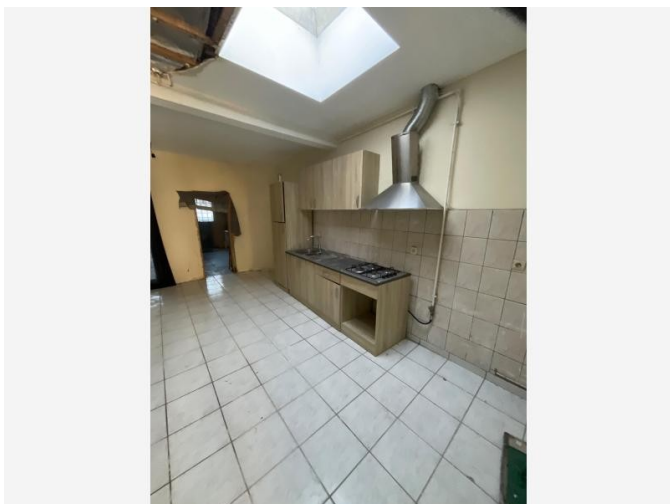
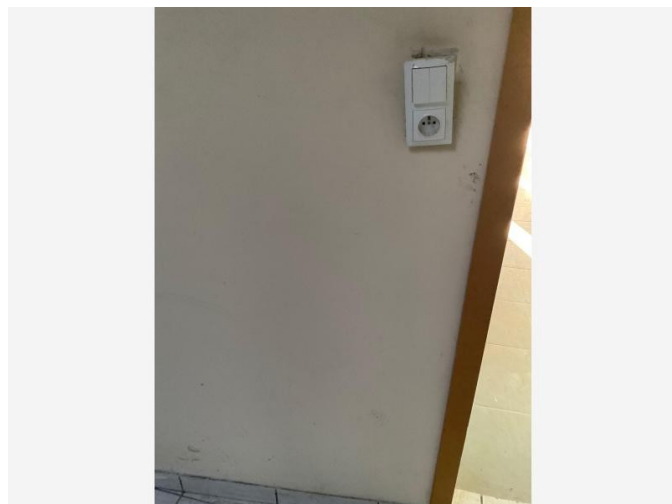
Geen asbest

#	Type	Referentie	Resultaat
10.1	Mengmonster	mm01	Geen asbest

<b>Beschrijving</b>	pleisterwerk wanden
<b>Omgeving</b>	Binnen
<b>Primaire drager</b>	Binnenwand
<b>Bindmiddel van materiaal</b>	Gips - kalk
<b>Gebondenheid op basis van bindmiddel</b>	Niet-hechtgebonden
<b>Hoeveelheid (oppervlakte - dikte - aantal)</b>	• 115,00 m <sup>2</sup> - 1,00 cm - 1 stuk
<b>Totaal volume</b>	1,15 m <sup>3</sup>
<b>Identificatiemethode</b>	Een monstername door de asbestdeskundige met laboanalyse door een asbestlabo.
<b>Destructieve handeling voor identificatie</b>	Nee
<b>Opmerking</b>	Geschatte hoeveelheid

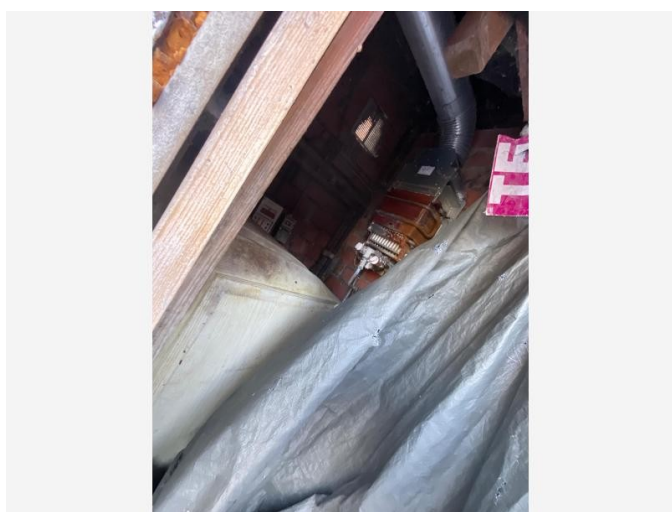
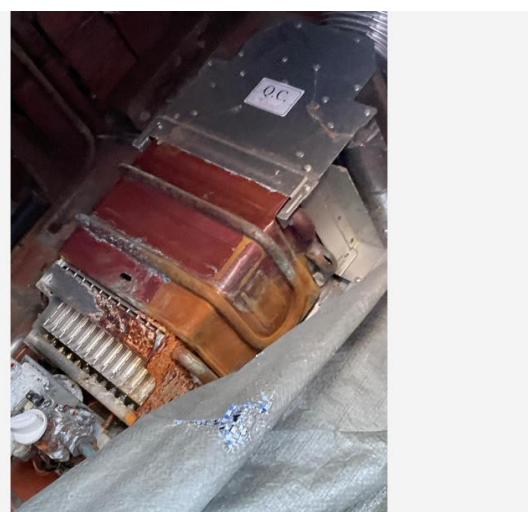
### Fiche 12: Verwarmingsketel van voor 2001

Beschrijving	Notitie	Terug te vinden op plannen
Fiche 12: Verwarmingsketel van voor 2001	De verwarmingsketel dateert vermoedelijk van voor 2001. De kans bestaat dat er asbesthoudende materialen zijn gebruikt tijdens de productie/herstellingen aan de ketel. De inspecteur kon tijdens zijn rondgang geen asbesthoudende materialen aantreffen, maar hou rekening dat er mogelijk aanwezig zijn binnen de behuizing van de ketel. Extra controle aangeraden bij werken aan de ketel.	-
Fiche 13: buisisolatie verwarmingsbuizen: niet aanwezig	Deze toepassing is in deze wooneenheid niet aanwezig.	-
Fiche 14: Lift: niet aanwezig	In deze eenheid is geen liftinfrastructuur aanwezig.	-
Fiche 15: Onderdak type: geen	Dit onderdak type is niet asbest verdacht. (Deze zijn steekproefsgewijs vastgesteld en kunnen, indien de vastelling dit niet toeliet, geen uitspraak doen over het volledige onderdak.)	-
