# Asbestinventarisatattest

Hof Somergem 54, 9300 Aalst

Attestnummer : 20260202-000104.000

Uitgegeven op : 02.02.2026

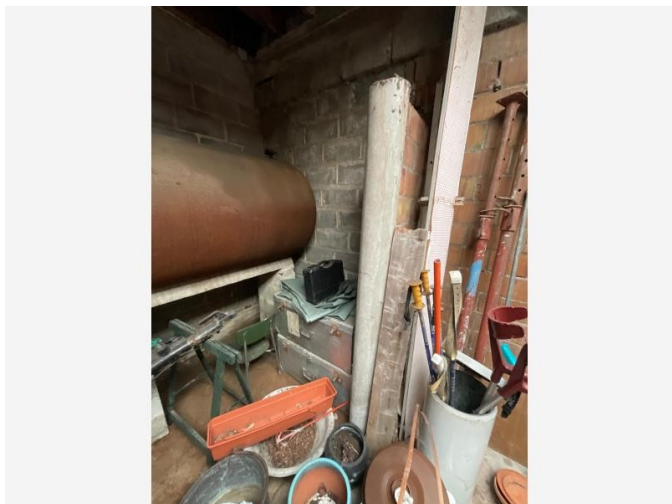
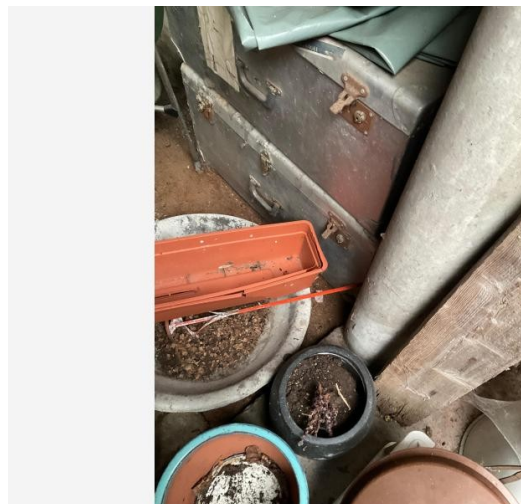
Het asbestmateriaal valt onder de mijlpaal van 2040.

Verwijderen

| Eindbeoordeling materiaalrisico | Verhoogd materiaalrisico en/of verhoogde kans op vezelvrijgave |

| Asbestsoort (vezeltype) | Crocidoliet aanwezig |
| Toestand van het materiaal | Matig beschadigd, matig verweerd |

| Beschrijving | asbest cement verloren bekisting |

- Zorg voor een veilig beheer. Vermijd het beschadigen van het asbestmateriaal. Controleer de toestand jaarlijks op wijzigingen.
- Hemelwater dat afspoelt van asbestcement daken of gevels kan asbestdeeltjes bevatten. Gebruik het enkel voor gesloten circuits (bv. spoelen toiletten). Reinig na het vervangen van het dak of de gevel de dakgoten en regenwaterput of -ton om asbesthoudend sediment of slib te verwijderen
- Voer bijkomende staalname(s) uit.

- Eenvoudige handelingen: mag via doe-het-zelf of door werknemer(s) met opleidingsattest eenvoudige handelingen  
Bij het uitvoeren van eenvoudige handelingen, zoals toegestaan via doe-het-zelfmethoden of door werknemers met een opleidingsattest, is het gebruik van de juiste persoonlijke beschermingsmiddelen (PBM's) verplicht om blootstelling aan asbestvezels te voorkomen. Wij adviseren echter om asbest te laten verwijderen door een werknemer met opleidingscertificaat. Maar het is ook toegestaan via de doe-het-zelfmethode, mits de juiste voorzorgsmaatregelen en PBM's in acht worden genomen. De te gebruiken PBMs zijn:

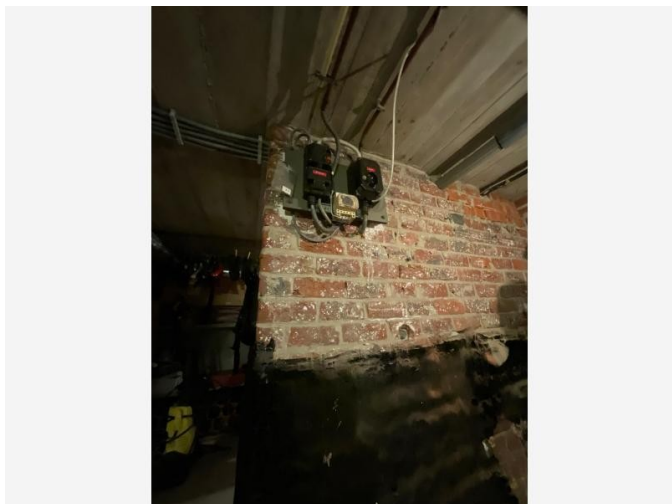
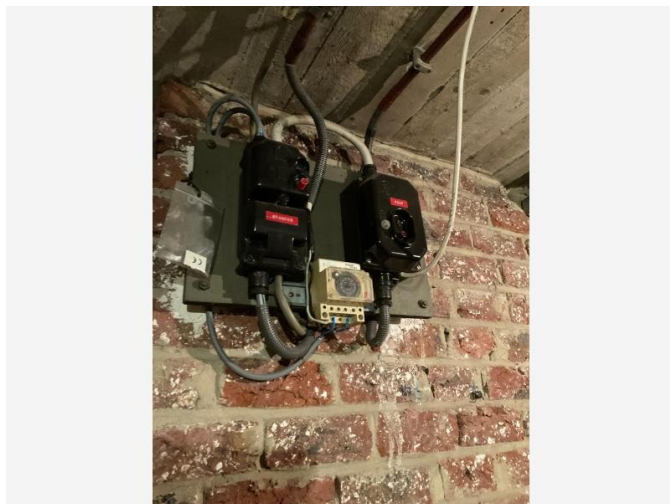
Het asbestmateriaal valt onder de mijlpaal van 2040.

Zorgvuldig beheren

| Eindbeoordeling materiaalrisico | Laag materiaalrisico en/of verlaagde kans op vezelvrijgave |

| Toestand van het materiaal | Onbeschadigd, niet verweerd |

| Beschrijving | Bakeliet electra |

- Zorg voor een veilig beheer. Vermijd het beschadigen van het asbestmateriaal. Controleer de toestand jaarlijks op wijzigingen.
- Voer bijkomende staalname(s) uit.

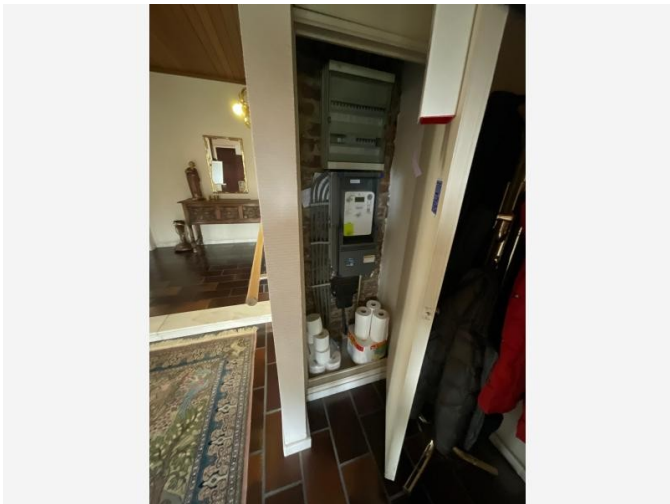
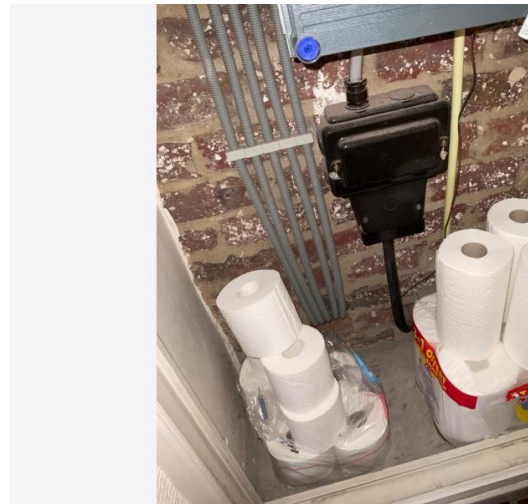
Het asbestmateriaal valt onder de mijlpaal van 2040.

Zorgvuldig beheren

| Eindbeoordeling materiaalrisico | Zeer laag materiaalrisico en/of zeer lage kans op vezelvrijgave |

| Toestand van het materiaal | Licht beschadigd, licht verweerd. Intact calciumsilicaatmateriaal of categorie III 'gebondenheid' |

| Beschrijving | bakeliet zekeringkast |

- Zorg voor een veilig beheer. Vermijd het beschadigen van het asbestmateriaal. Controleer de toestand jaarlijks op wijzigingen.
- Voer bijkomende staalname(s) uit.

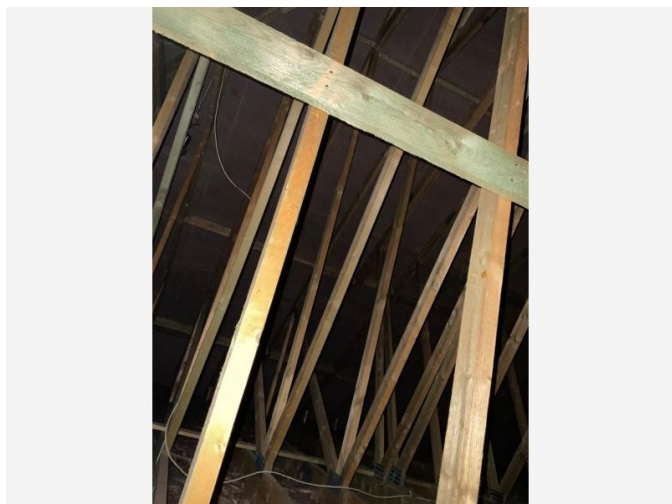
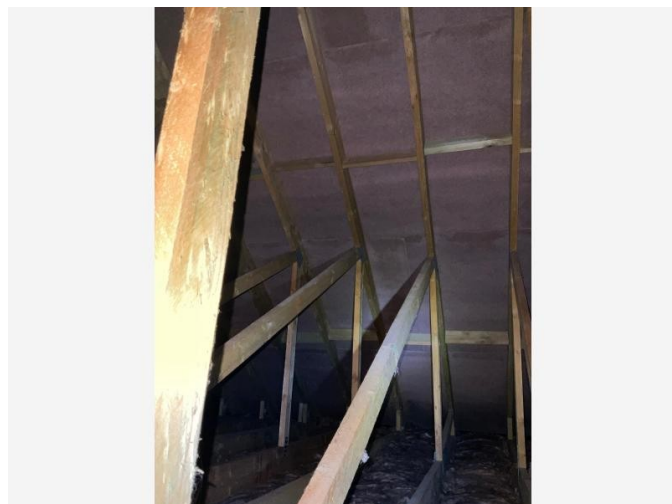
Geen asbest

| # | Type | Referentie | Resultaat |
|---|---|---|---|
| 8.1 | Puntmonster | Mm3 | Geen asbest |

| Beschrijving | menuiserite onderdak |

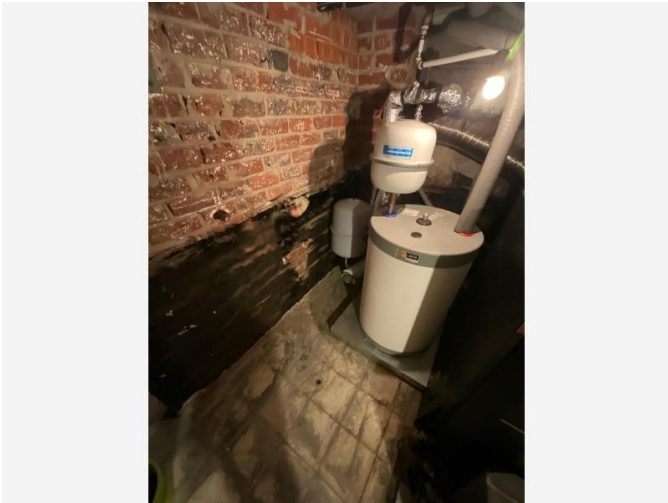
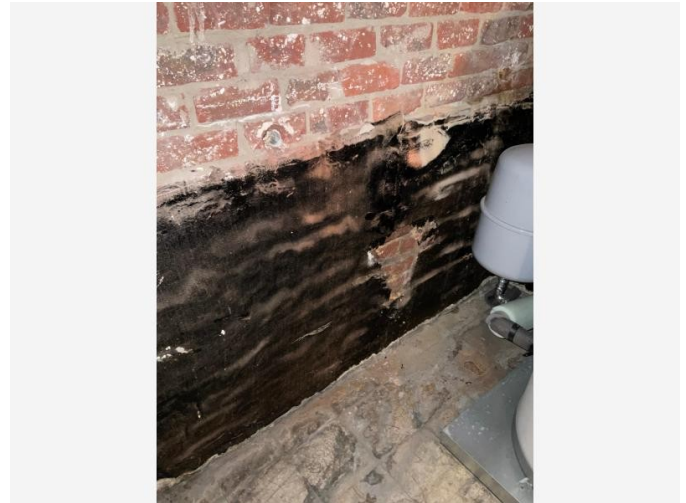
## Fiche 9: Cementering kelder

Geen asbest

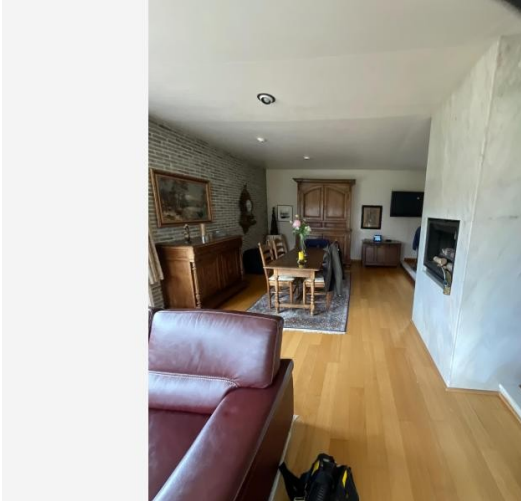
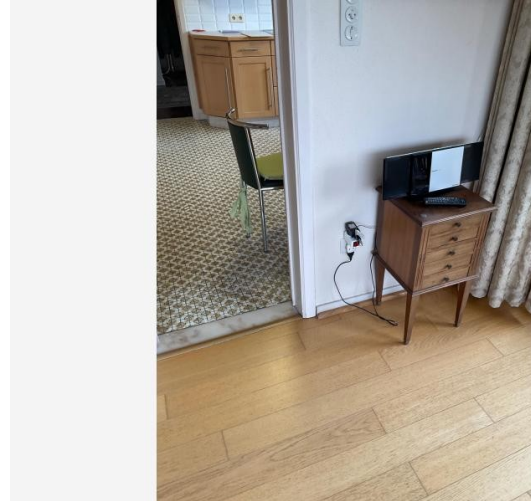
## Fiche 10: pleisterwerk wanden

Geen asbest

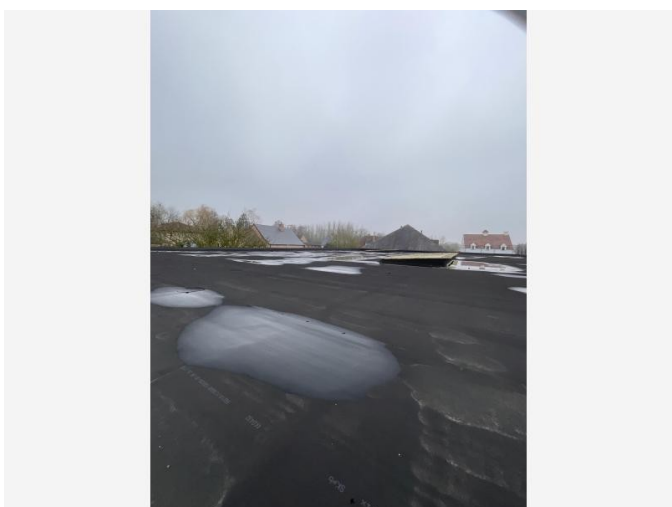
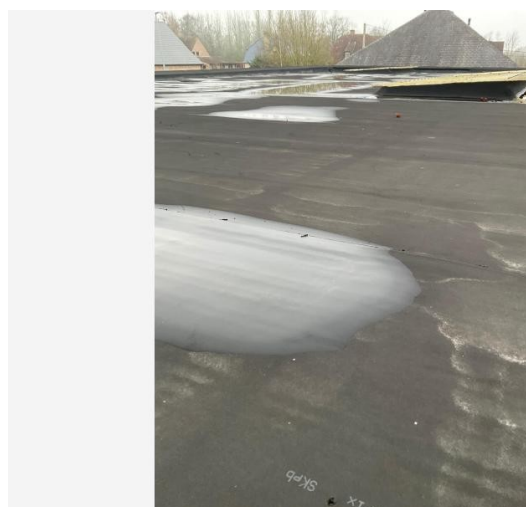
## Fiche 14: Plat dak EPDM

| Beschrijving | Notitie | Terug te vinden op plannen |
|---|---|---|
| Fiche 14: Plat dak EPDM | Plat dak EPDM is niet asbest verdacht. Enkel de bovenste laag was waarneembaar. Er kan geen uitspraak gedaan worden over mogelijks ondergelegen lagen. | Plan 2.2: Magazijn plan dak<br>Plan 3.2: Veranda plan dak |
